地球観測プラットフォーム技術衛星の  
追跡管制状況について（その2）

（ 速 報 ）

平成8年9月11日

宇宙開発事業団

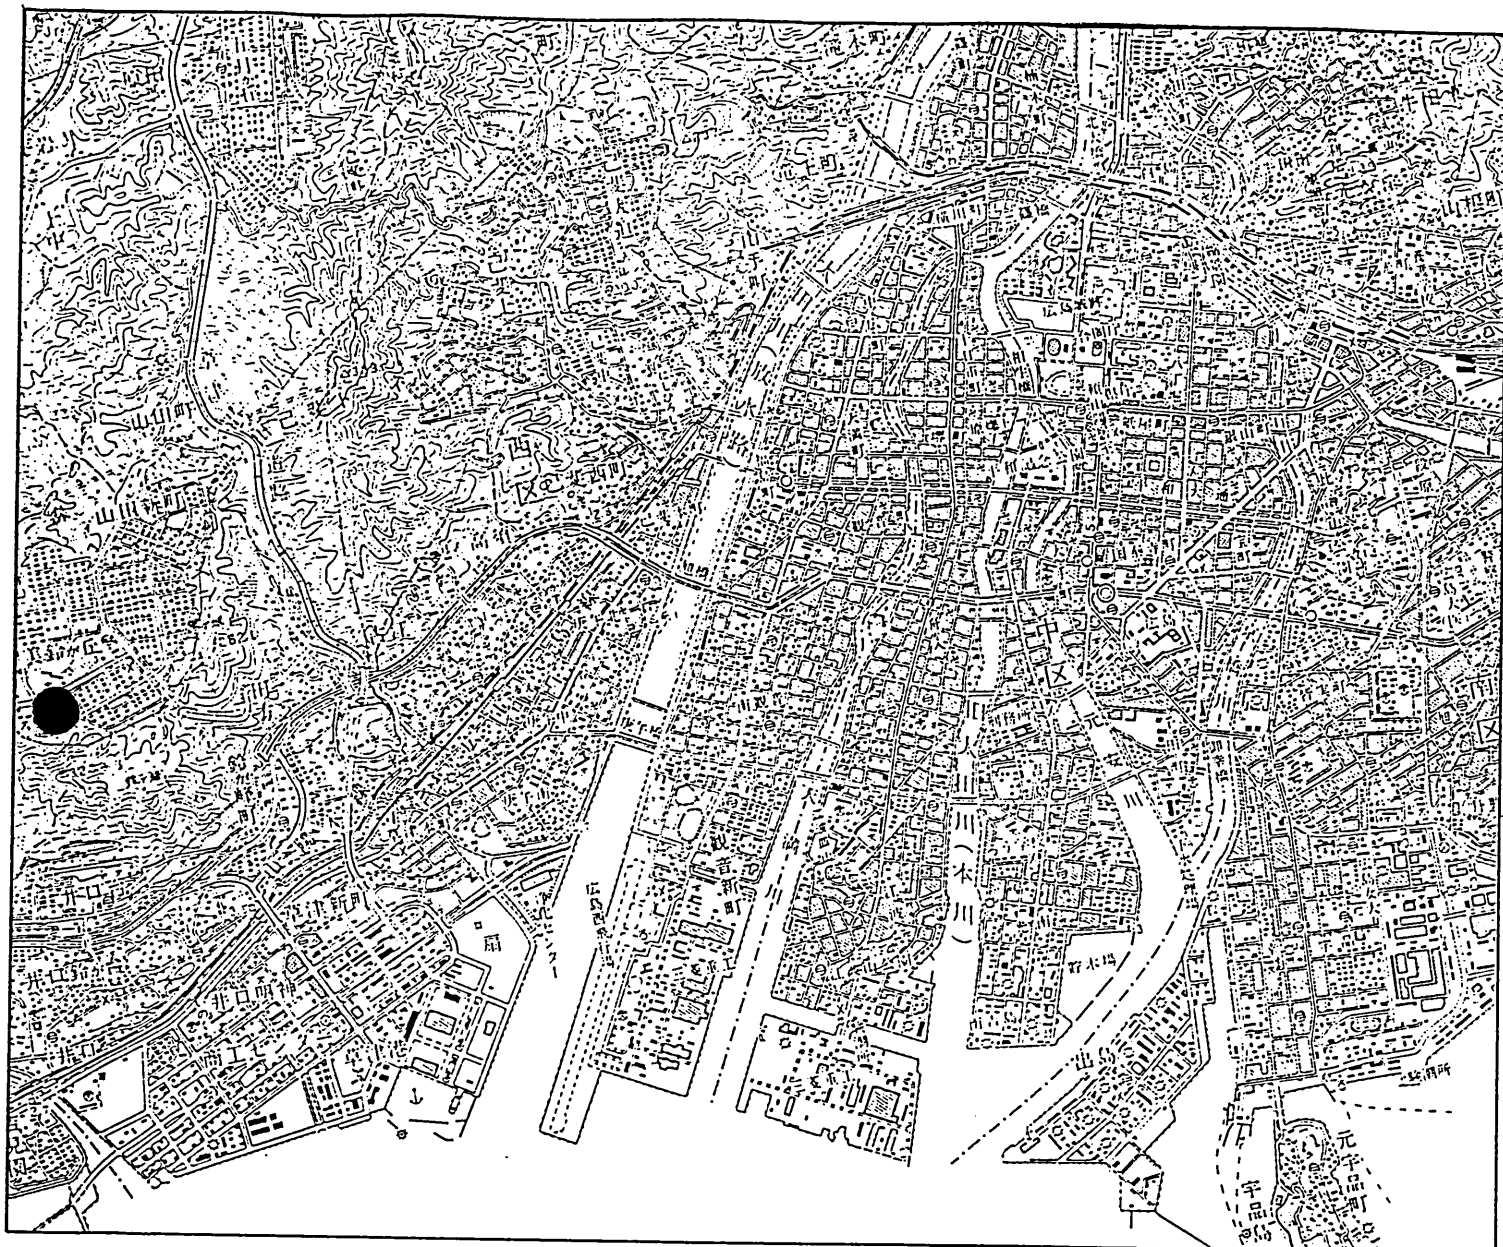
画像２は画像１の広島市街の中心部を拡大したもので、表示範囲は約１，４００m×６００mである。
