幅広いアプローチ(BA)活動の進捗状況について (フェーズII実施報告)

国際核融合エネルギー研究センター(IFERC)事業

国際核融合材料照射施設の工学実証工学設計 (IFMIF/EVEDA)事業

サテライト・トカマク(JT-60SA)計画事業

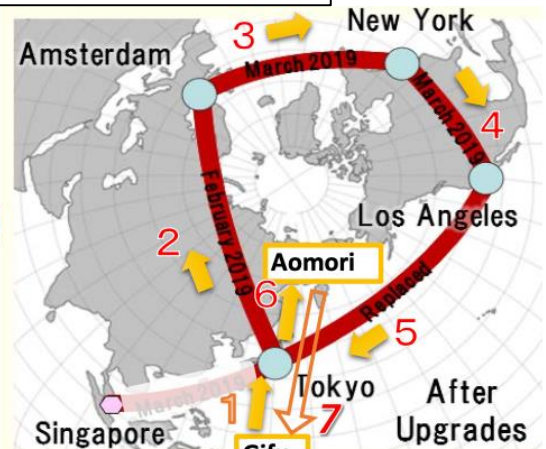
LHDストレージデータ(岐阜)の読み出し、長距離転送(右図、欧州、米国経由の世界一周経路)、RECストレージ(青森)HDDへの書き込みまで、高速転送処理(約8Gbpsのスループット)の実証試験に成功。(協力：国立情報学研究所、核融合科学研究所)

初期のITER全データのRECへの複製の実行可能性を提示。

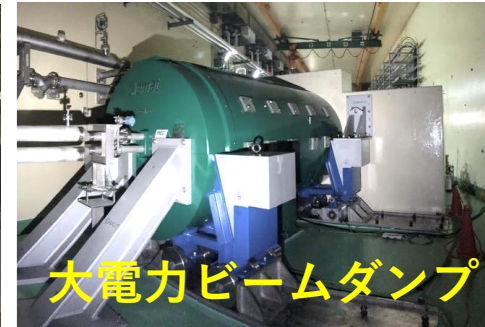
大電力ビームダンプ

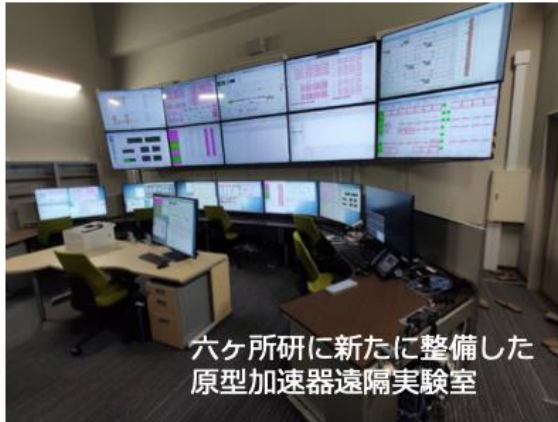
六ヶ所研に新たに整備した
原型加速器遠隔実験室

- ITER遠隔実験センターのシステム・技術も活用した遠隔データ転送システムの整備完了
- 欧州への実時間データ転送に成功し、欧州からの遠隔参加が可能
- 高度なセキュリティを確保し、大量のデータを実時間で転送する先駆的なシステムの構築
