# 体育館空調設置に伴う断熱性確保工事（遮熱対策を含む）について

文部科学省大臣官房文教施設企画・防災部施設助成課技術係

# 断熱性確保工事の設計事例

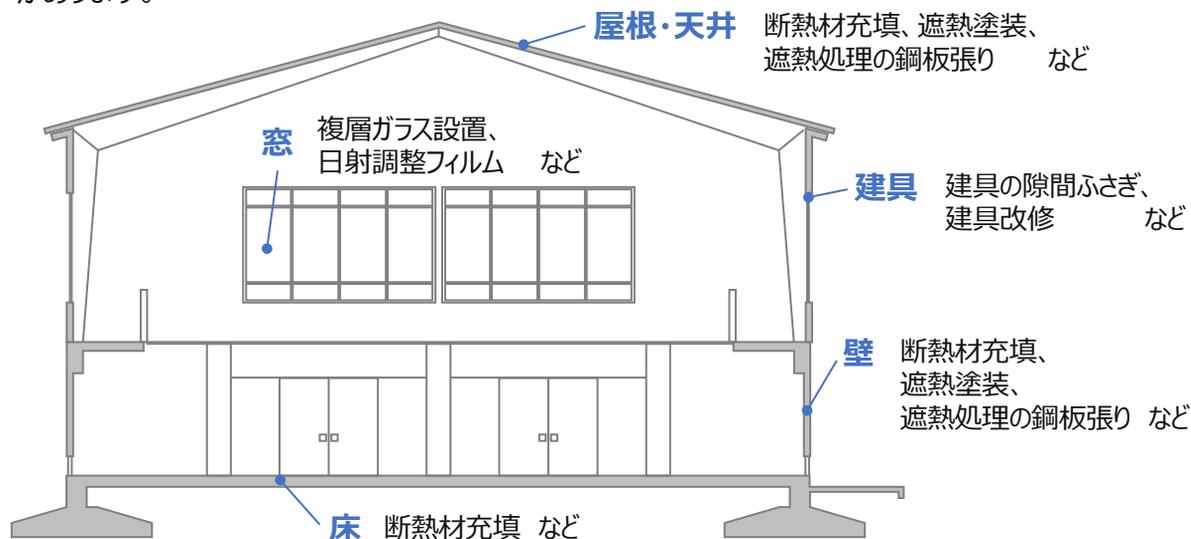
### 体育館の断熱性確保工事の例\*

※あくまでも一例であり、この他の有効な対策工事を除外するものではありません

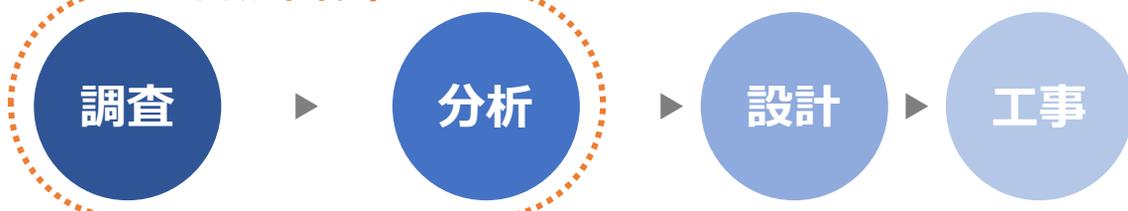
- 設計図書の確認
- 現地確認
- 必要に応じて専門業者に委託

調査結果を踏まえ状況・規模に応じた適切な断熱性を確保する方法を検討

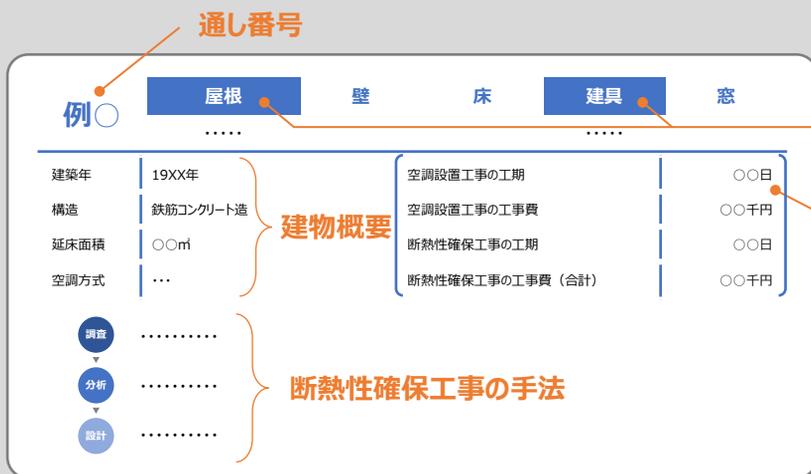
選択した断熱方法の組み合わせ別に5つの事例を紹介
