イプシロンSロケット 第2段モータ再地上燃焼試験における燃焼異常 原因調査状況

令和6（2024）年12月25日

宇宙航空研究開発機構

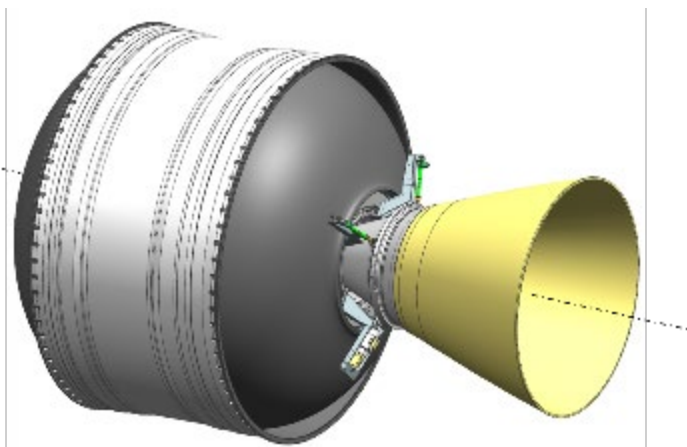
強化型 第2段モータ

- 強化型第2段モータをベースに高性能・高信頼性・低コスト化を追求
- 打上げ能力向上を目的に推力増／推進薬量増（強化型第2段モータをサイズアップ）及びモータケースの軽量化

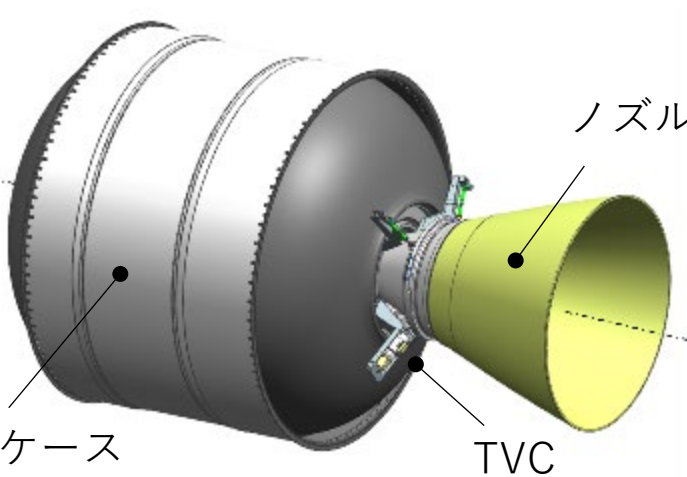
項目	強化型 第2段モータ	イプシロンS 第2段モータ
固体推進薬	コンポジット推進薬	コンポジット推進薬
真空中推力	約470 kN	約610 kN
性能 (Isp)	295 s	294.5 s
固体推進薬量	約15 ton	約18 ton
全長	4.0 m	4.3 m
直径	φ 2.5m	φ 2.5m
燃焼時間	130 s	約120 s
ノズル駆動方式	TVC	TVC

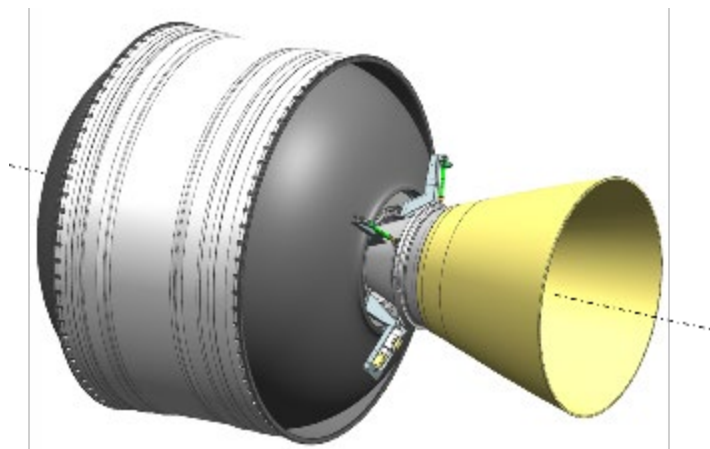
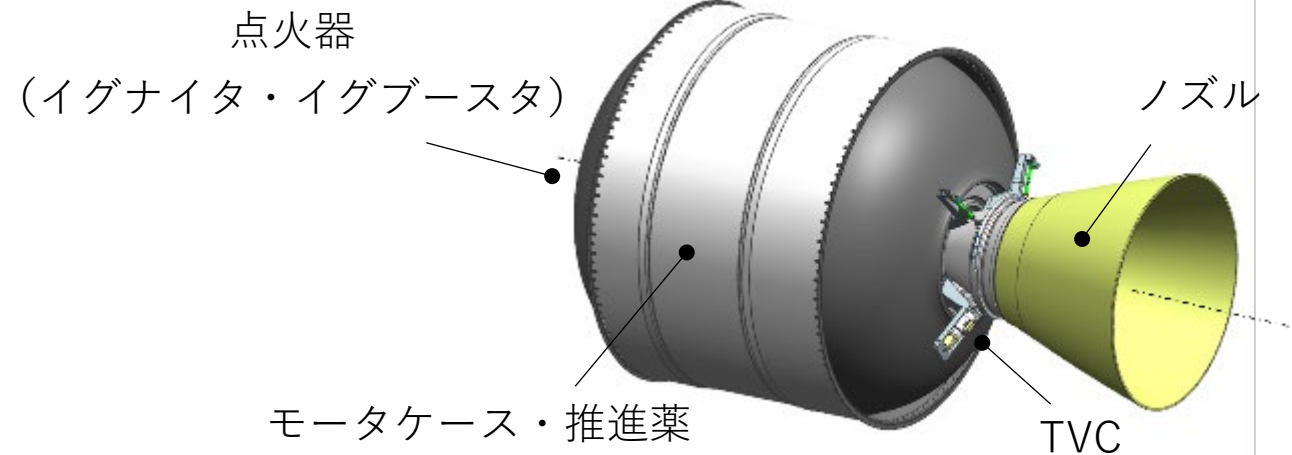
強化型 第2段モータ (M-35)

イプシロンS 第2段モータ (E-21)

イグブースタ	イグナイタ	モータケース	推進薬	ノズル	TVC
強化型 第2段モータ (M-35)	—	CFRPケース 推進薬は主 モータと同一	CFRPケース 設計圧力：5.88MPa	コンポジット推進薬 薬量：15ton	—	—
イプシロンS 第2段モータ (E-21)	M-35品に熔融 対策追加（能代 地燃事故対策）	金属ケース M-35から推進 薬量増	CFRPケース 設計圧力：8.0MPa M-35から推進薬量増／ 圧力増のため機軸長さ増／ケース 板厚増	コンポジット推進薬 薬量：18ton 材料枯渇のためM- 35推進薬材料の一部 を変更	M-35より剛 性増 形状はM-35 踏襲	イプシロンSは第3 段モータと共通仕 様とし新規開発

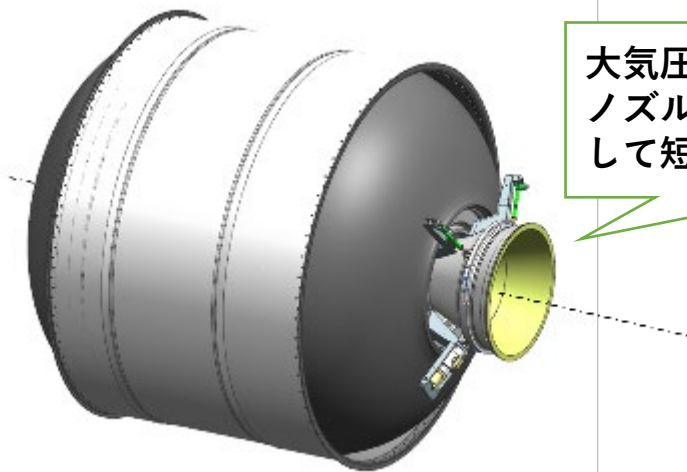
大気圧下で試験を行うため、
ノズル内部流れの剥離防止と
して短ノズルを使用

項目	実機仕様 (イプシロンS実機)	燃焼試験仕様 (短ノズル型)
固体推進薬	コンポジット推進薬	コンポジット推進薬
真空中推力	約610 kN	約560 kN
性能 (Isp)	294.5 s	267.3s
固体推進薬量	約18 ton	約18 ton
全長	4.3 m	3.2 m
直径	φ 2.5m	φ 2.5m
燃焼時間	約120 s	約120 s
ノズル駆動方式	TVC	TVC

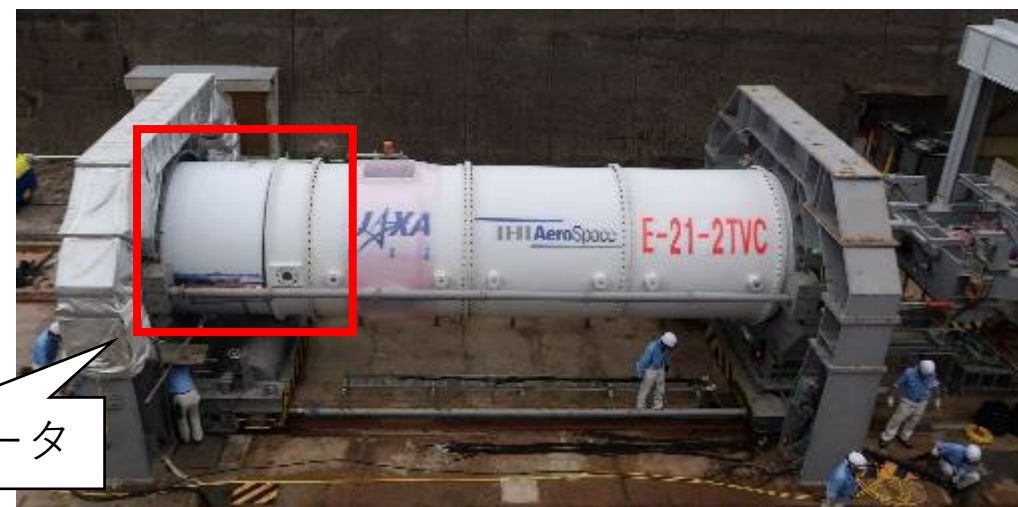
第2段モータ

スタンドへのセット状況

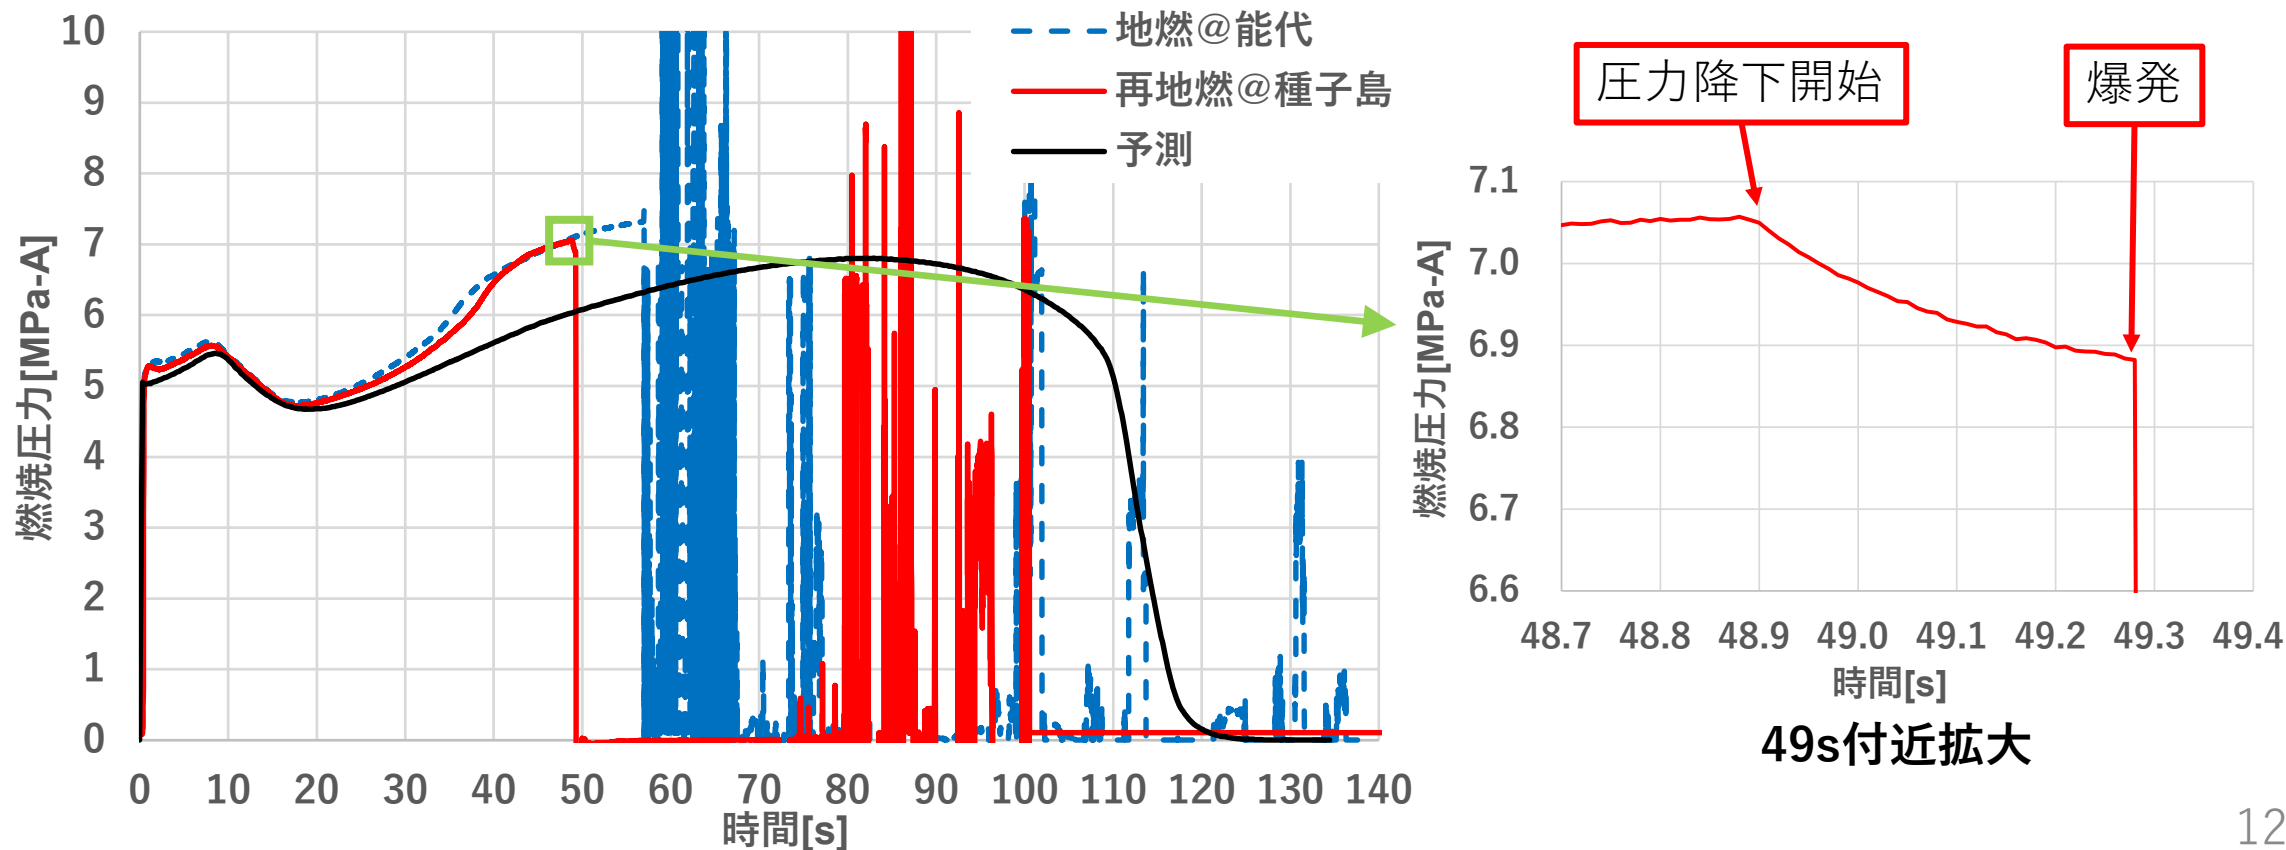
【燃焼圧力データ】

- ・ 点火後約17sから燃焼圧力の予測値との乖離が高い側に徐々に拡大。
- ・ 点火後約48.9sの時点で約7MPaに達したあと圧力が下降し、約49.3sで圧力が急激に下降（爆発）。
（燃焼圧力は最大使用圧力（8.0MPa）及び保証耐圧試験の圧力（8.8MPa）以下）

49.1 s

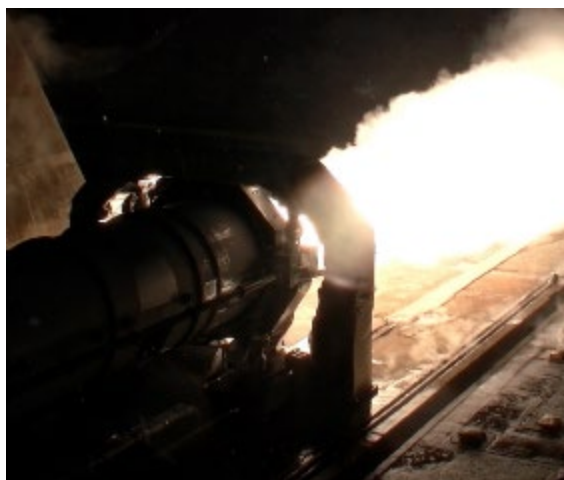
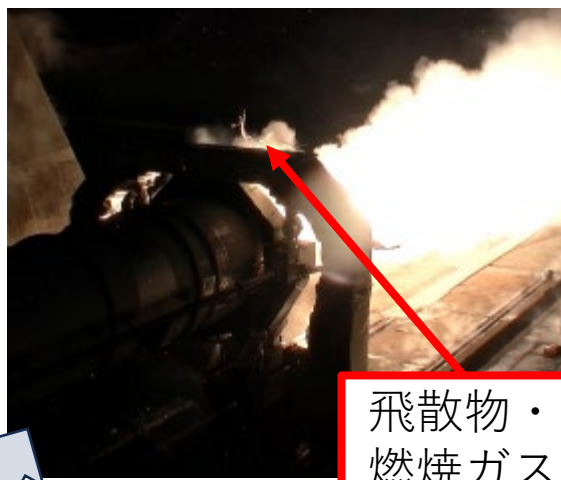
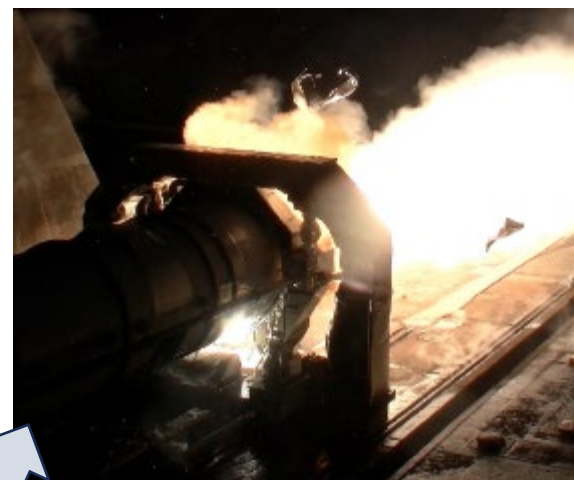
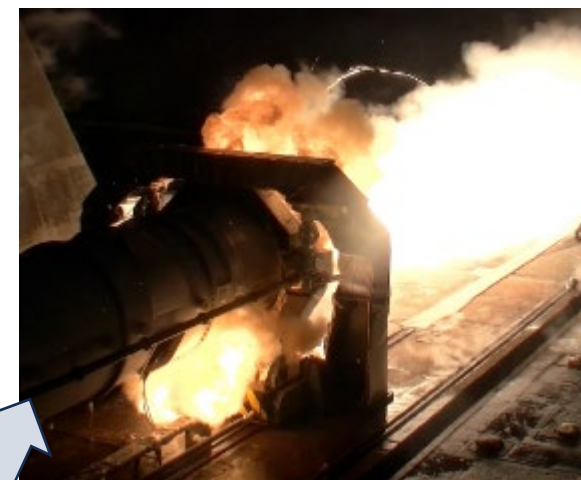
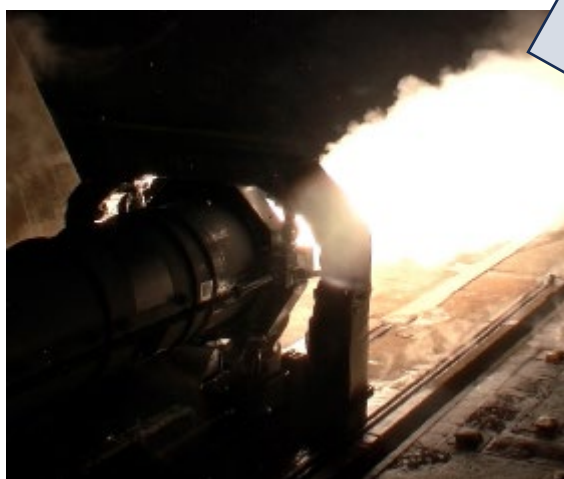
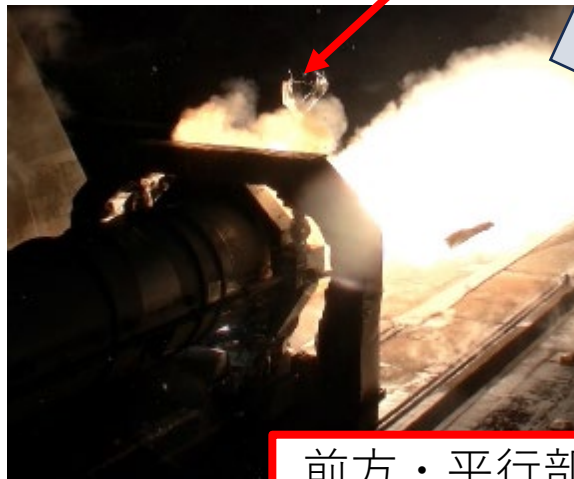
【爆発時画像（前方から）】 ※時刻情報はなし

飛散物・
燃焼ガス

前方・平行部
変化なし

- 約48.9s時点の圧力下降と画像データから燃焼ガスがリークしていると判断した。
- 加速度・歪は事象発生箇所近傍から変動すること、及び、画像データから燃焼ガスリークと爆発はモータ後方で発生したと判断した。

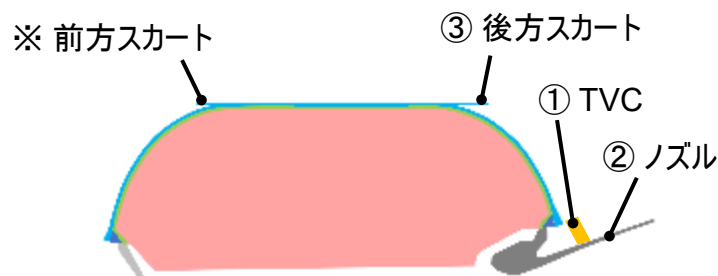
48.9s付近の加速度変動順

- ・ 約48.9sの加速度と歪は後方から変動している。

※ 有意な変動なし

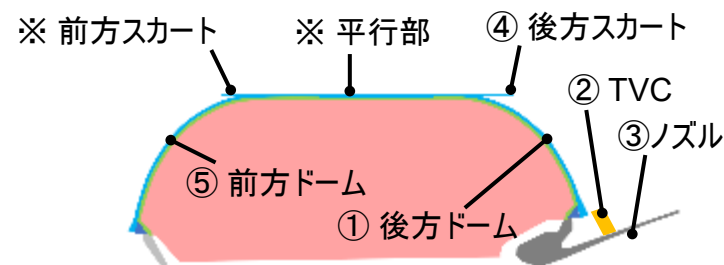
48.9s付近の歪変動順

※ 有意な変動なし

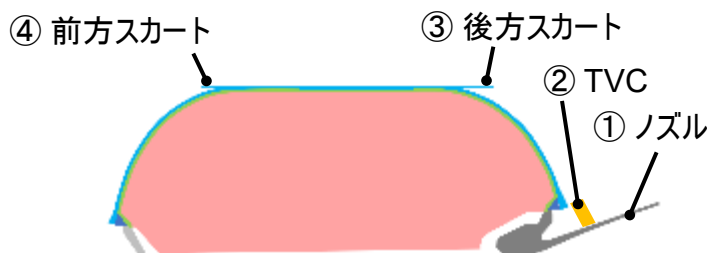
49.3s付近の加速度変動順

- ・ 約49.3sの加速度と歪は後方から変動（断線等）している。

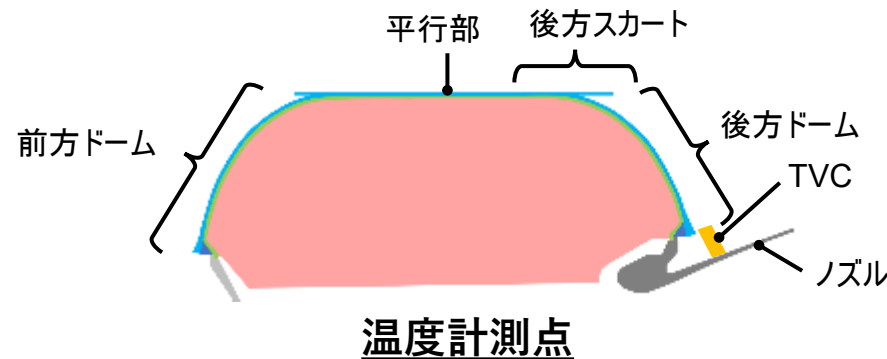
【温度データ】

- 約48.9sまでの供試体各部の温度履歴は以下の通り。
 - 後方（後方ドーム・TVC・ノズル）は、1～5℃程度昇温し、最大約19℃。
 - 前方（後方スカート・平行部・前方ドーム）は、0～2℃程度昇温し、最大約15℃。
- 約48.9s以降の温度変化は以下の通り、後方で温度変化が大きい。
 - 後方で0～7℃程度上昇し、最大約22℃。
 - 前方で0～0.2℃程度上昇し、最大約15℃。

※ 試験時の外気温：21.9℃

※ 温度は10Hz（0.1秒ごと）の計測であるため短時間の事象を正しく捉えられていない可能性あり

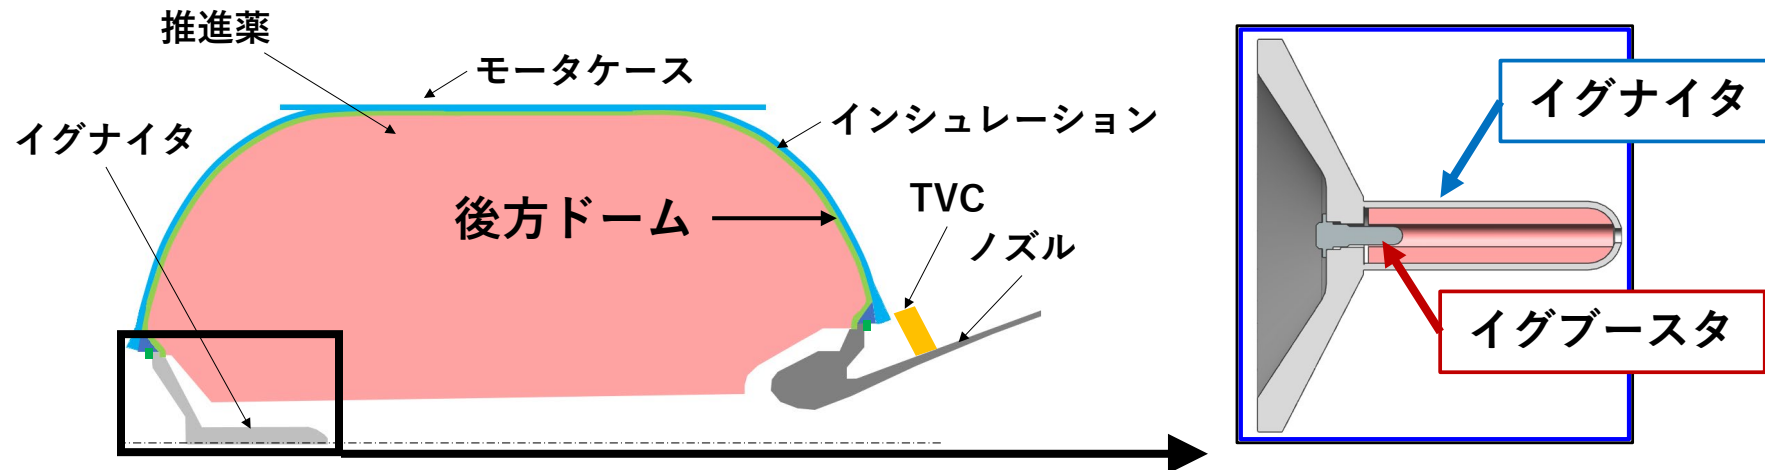
第2段モータ概略図

- 地上に飛散した供試体は回収完了。海中の供試体の一部を回収した。
- 海中の回収作業を継続中。
- 回収品は工場に輸送済み。原因調査のため分析中。
- イグナイタ・イグブースタについては、溶融していないことを確認。

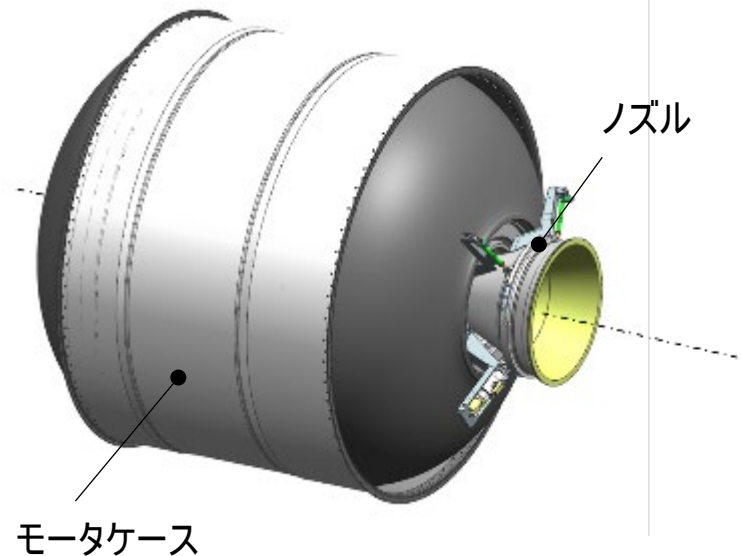
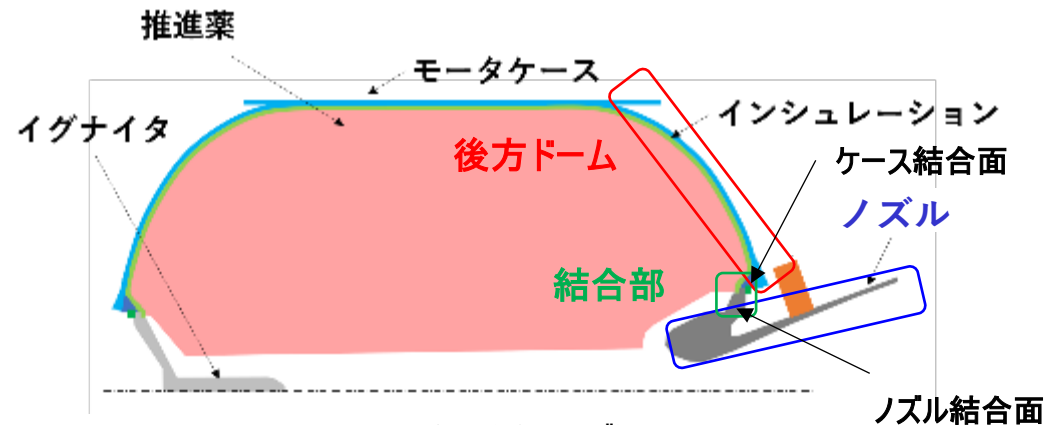
モータ断面 (イメージ)

- あらゆる可能性を考慮し原因調査を進めるため、試験データに基づいた事象の把握の中で抽出した3つの特記事項について、それぞれをトップ事象としてFTAを展開した。

- ① 点火後約17sから燃焼圧力の予測値との乖離が高い側に徐々に拡大
- ② 約48.9sで燃焼圧力が下降(ガスリーク)
- ③ 約49.3sで燃焼圧力が急激に下降 (爆発)

※ 赤: モータケース

※ 緑: ケース・ノズル結合部

※ 青: ノズル

- 試験データ・回収品の分析に加え、設計・製造・検査データの分析も実施して、要因を絞り込む。

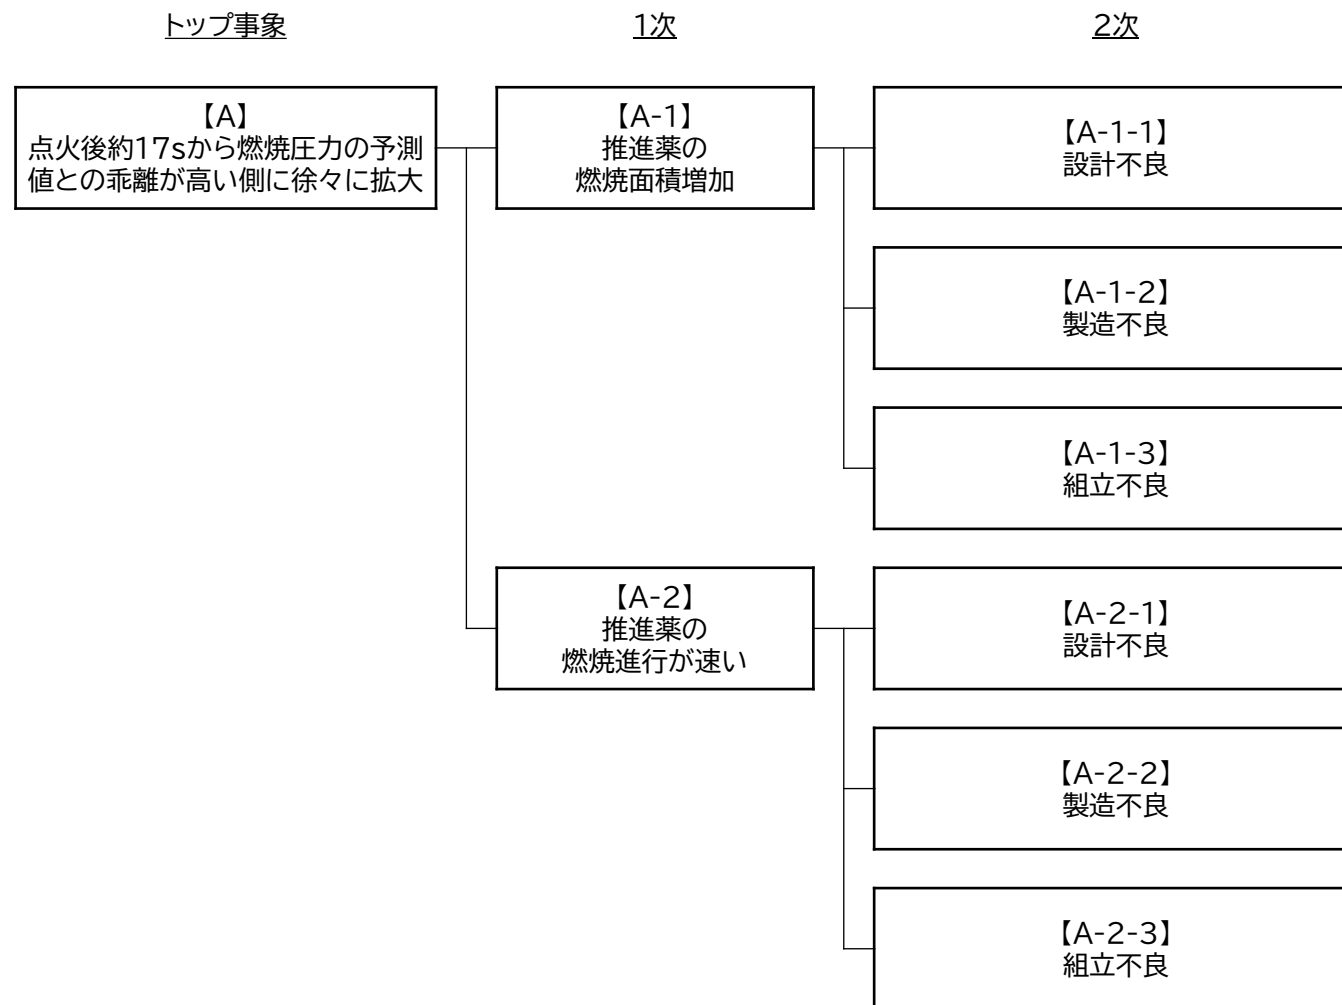
- 「点火後約17sから燃焼圧力の予測値との乖離が高い側に徐々に拡大」に係るFTA

1. あらゆる可能性を考慮しつつ、展開した3つのFTAに対して、試験データ、回収破片、設計・製造・検査データの詳細評価による絞り込みを進める。原因の更なる絞り込みのため、解析と試験の追加実施を検討する。
2. 設備損傷状況の確認結果を踏まえ、竹崎地燃で試験を実施する場合の試験設備復旧計画を検討する。
3. 試験データ、回収破片、設計・製造・検査データの詳細評価が一通り取り纏められる時期として2025年2月を目標に進捗報告を行う。

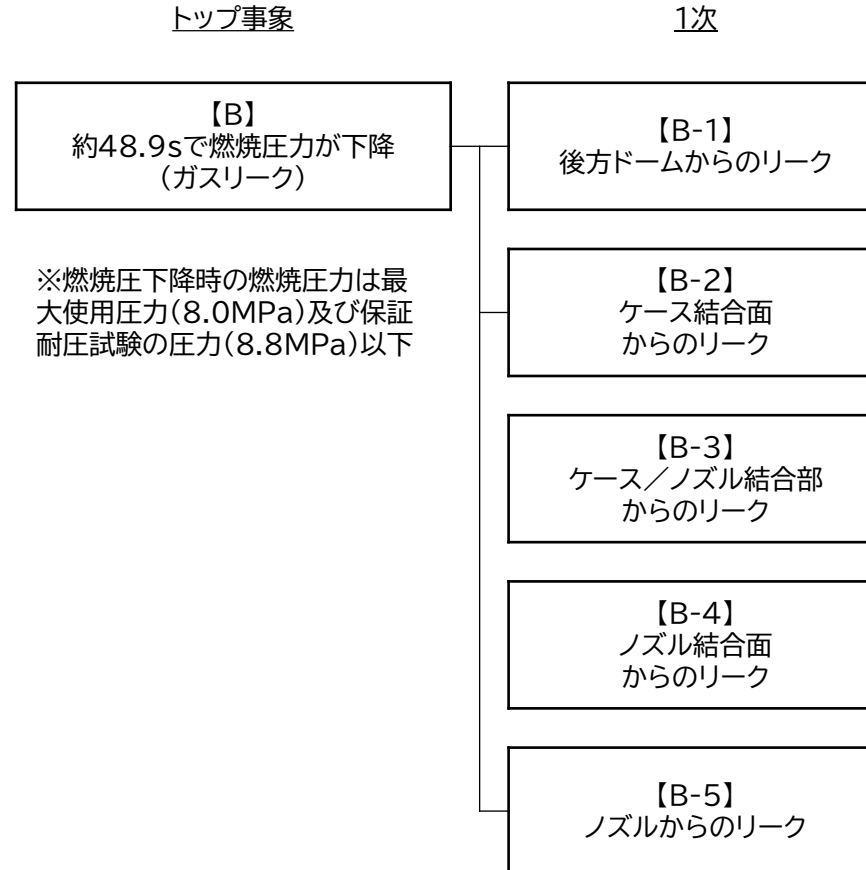
■ 「約48.9sで燃焼圧力が下降（ガスリーク）」に係るFTA

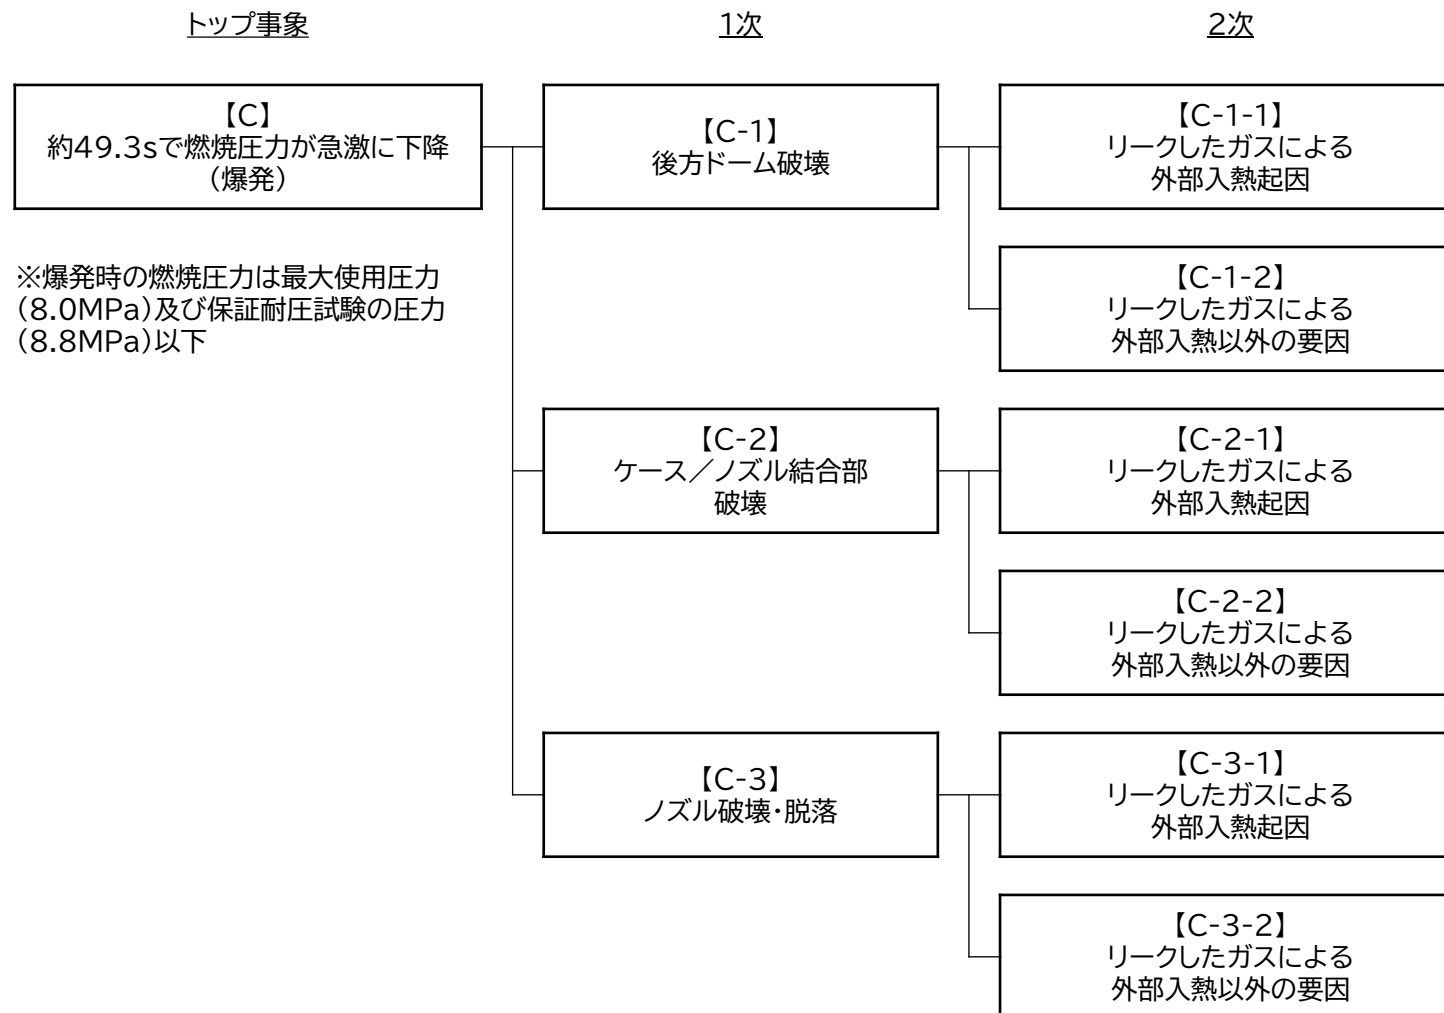
■ 「約49.3sで燃焼圧力が急激に下降 (爆発)」 に係るFTA

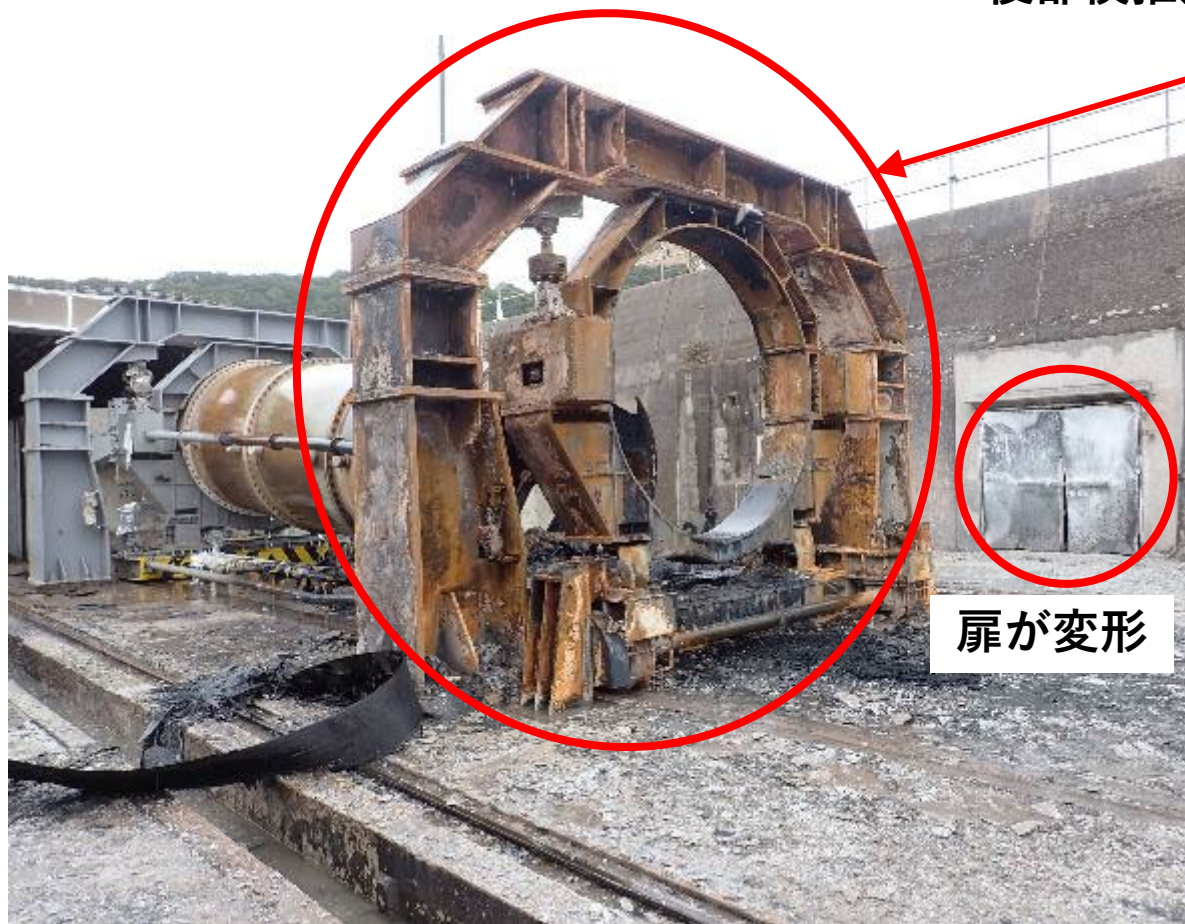
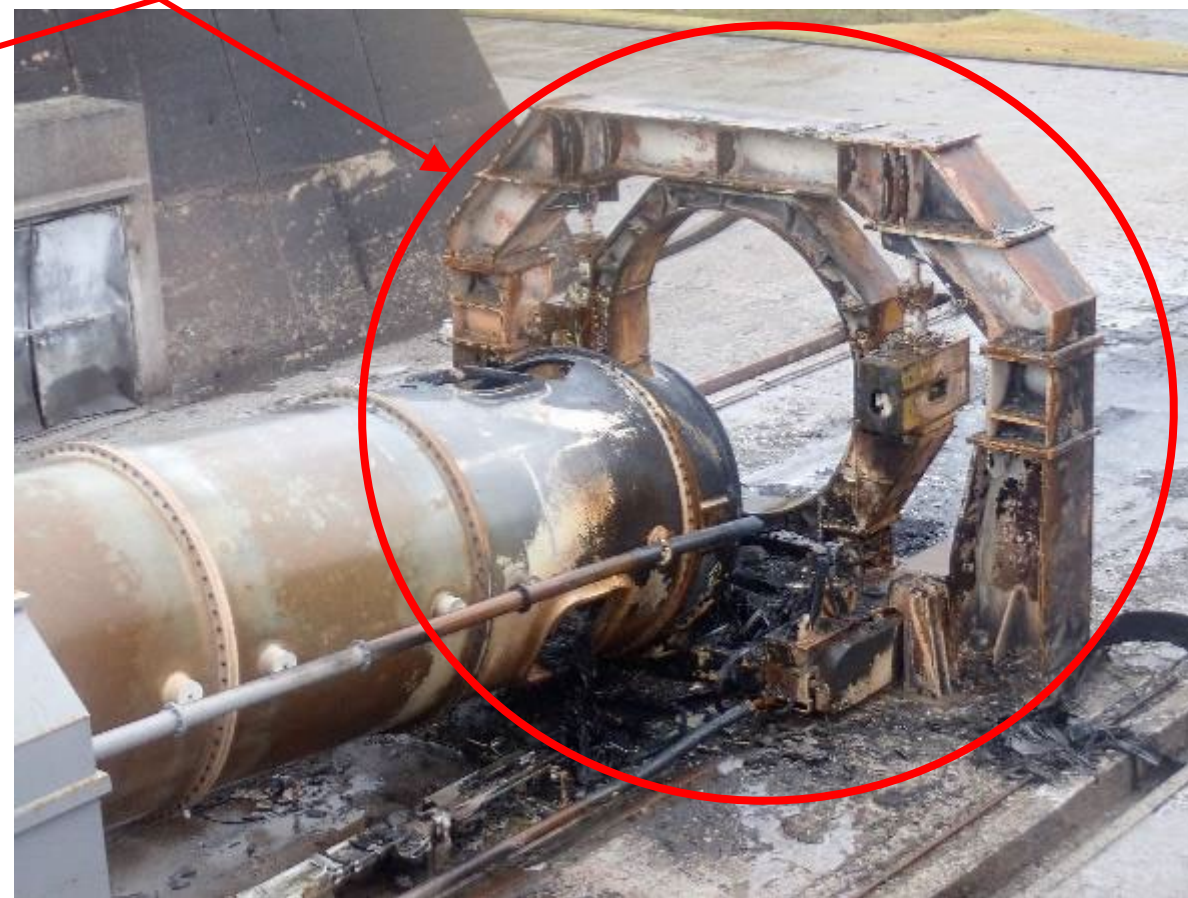
後部横推力受台（門型治具）が焼損

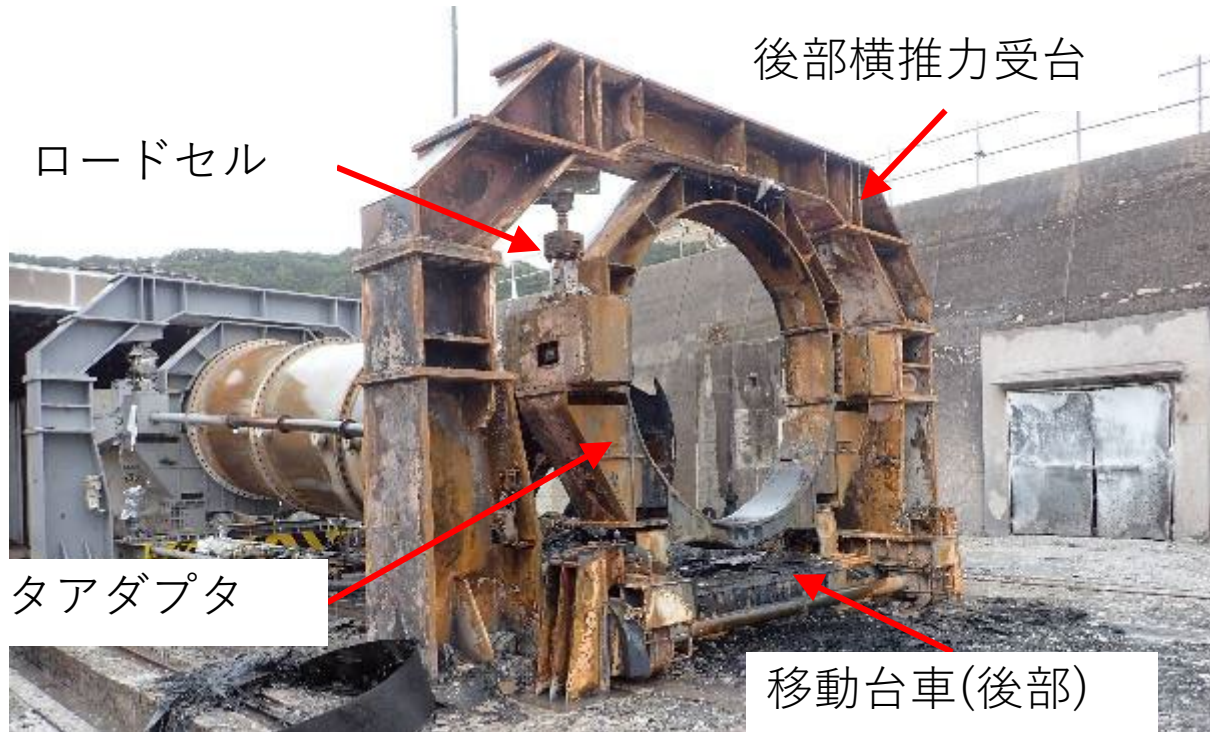
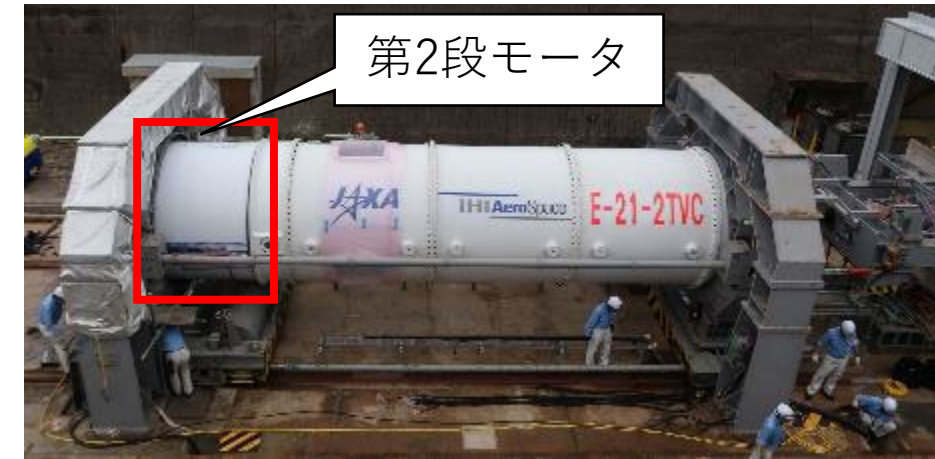
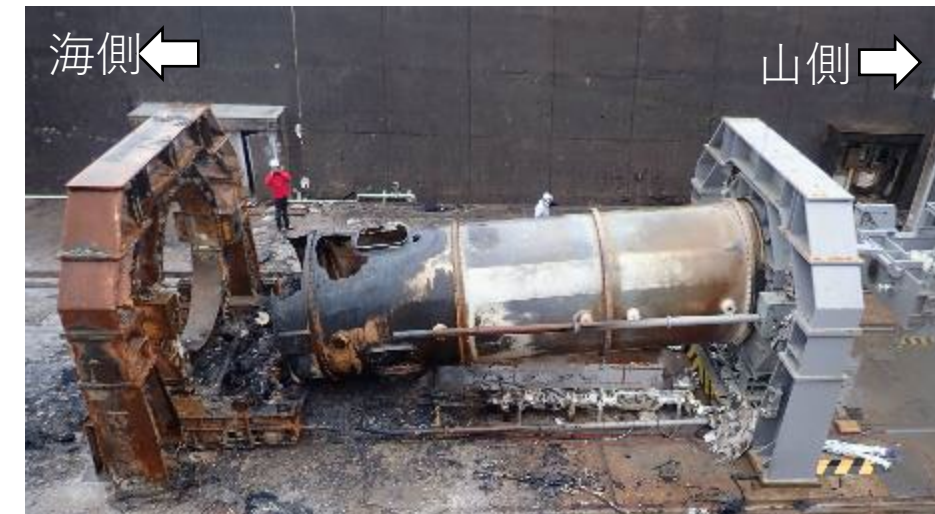
- ・被害はスタンド内部に集中しており、供試体が設置されていた海側の損傷が顕著。
- ・今後詳細確認が必要であるが、設備復旧の律速になる設備は下記。

後部横推力受台、後部モータアダプタ、移動台車(後部)、ロードセル 等

試験前

試験後
