# 体育館の床板の剥離による事故防止について

## —子供たちを守るために—

令和7年5月

文部科学省

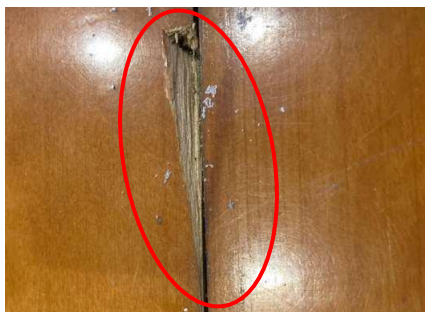
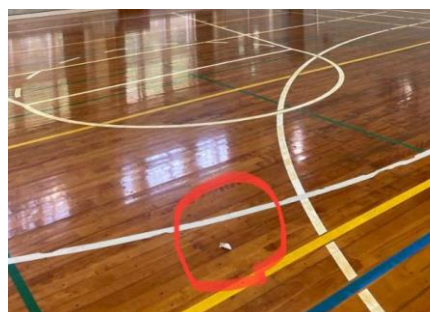
### 沖縄県内の公立小学校 (令和7年2月発生)

バレーボールで飛び込んだ際に、剥離した床板が左腰部に刺さり負傷する事故が発生。

(木片寸法：0.5cm×5cm)

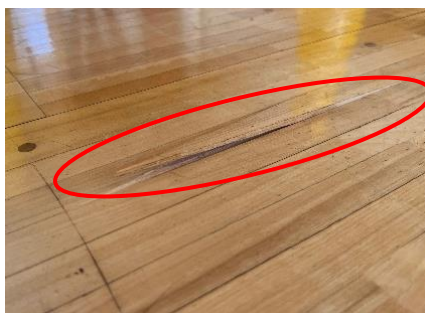
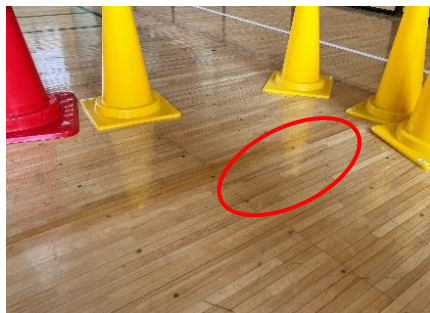
### 群馬県内の公立中学校 (令和7年2月発生)

バレーボール部の練習試合中、飛び込んだ際に、床板の継ぎ目がシャツにかかって剥離した床板が、鋭角の形状で右腹部に刺さり負傷する事故が発生。

(木片寸法：12mm×30cm)

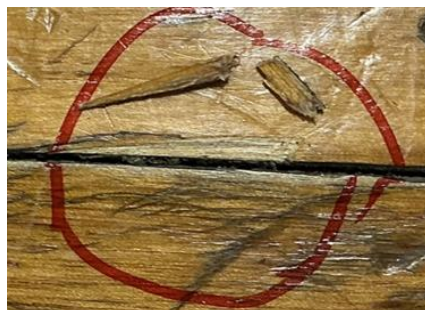
### 東京都内の公立中学校 (令和7年1月発生)

体育の授業中、滑りながら床に座った生徒の臀部に剥離した床板が刺さり負傷する事故が発生。(支柱の仮置きで床板が傷ついていた)

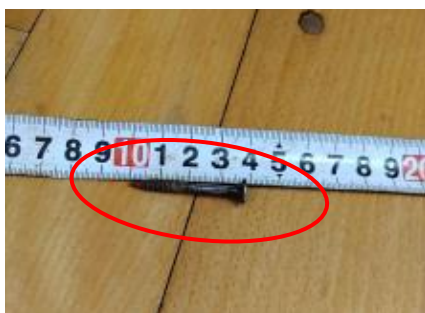
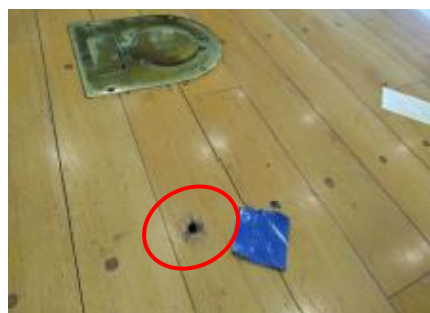
### 宮城県内の公立小学校 (令和7年1月発生)

バレーボールの部活動中、生徒が滑り込みをした際に、床板から露出していたねじ頭により膝に裂傷を負う事故が発生。(老朽化により、木栓が外れ、ねじ頭が露出していた)

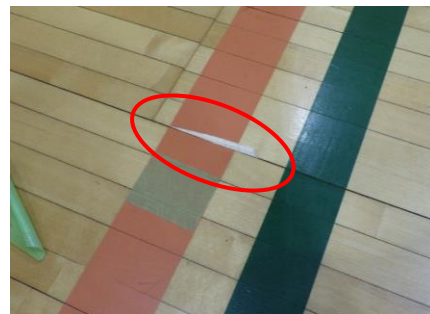
### 東京都内の公立小学校 (令和6年12月発生)

学校開放利用団体の活動中、団体に所属する児童の臀部に剥離した床板が刺さり負傷する事故が発生。

(木片寸法：7cmx0.6cm)

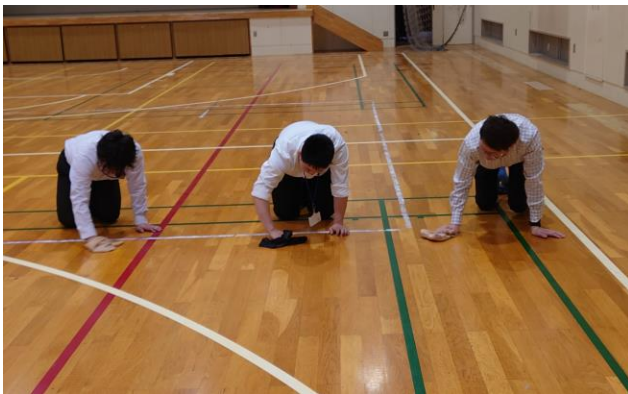
担当範囲を定め、近い距離で点検を実施している例

例えば、目視による点検を行う場合も、**体育館の床面から近い距離で、ゆっくりとしたスピードで、確実に確認**を行う方法がある。

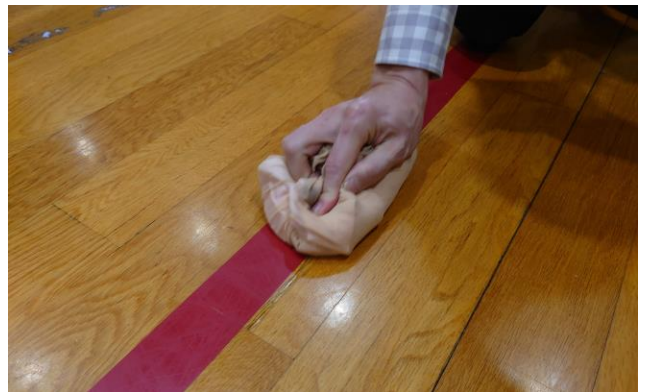
ストッキングや柔らかい布等を用いた点検の例

目視と併せてストッキング等の柔らかい布を使用し、床板の長手方向（板目の長い方）に両方向から満遍なくふき取りを実施し、**危険なササクレ・割れ・欠け等の破損等により、ひっかかり等がないか確認する触診による点検方法もある。**

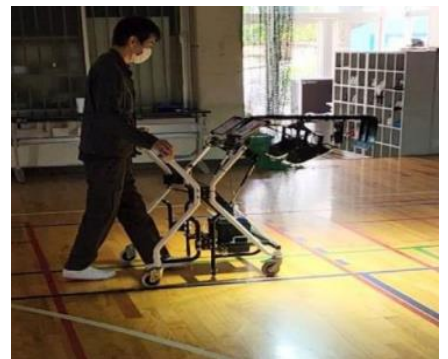
ロボットを用いた撮影・点検の様子

- 目視点検や触診点検でも見落としやすい床面のササクレやササクレにつながる小さな割れや欠けを効果的かつ効果的に検出するロボット等の新技術も、近年、開発されている。
- 作業人員の削減、Webアプリケーションや自動生成された図版による損傷個所の位置情報把握が可能になり、効果的な点検の実施が可能。
- また、点検範囲の網羅性の確保、点検基準の統一化といった、効果的な感知・点検の実施が可能。

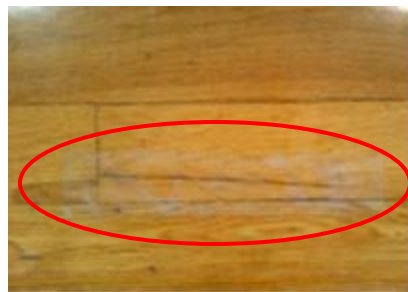
傷、割れ等を発見した場合は、**危険個所の使用禁止**または**テープを貼り応急措置**を行い、**できるだけ速やかに床板の専門業者に相談**すること。

応急措置には、ライン用テープなど**粘着力の弱いものを使用**する。色付きのテープは不具合箇所の確認がしやすい。**ガムテープは、剥がす際に塗膜や床板の表面材まで剥がしてしまう恐れがあるため使用しない。**

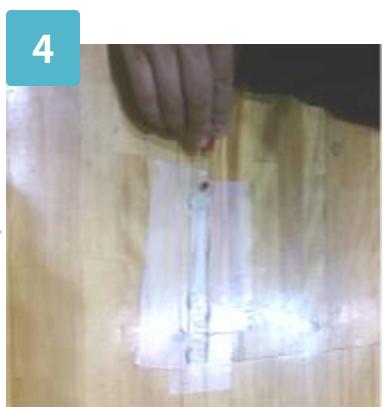
4  
ヘラで表面を整える

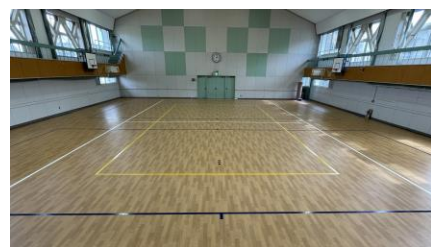
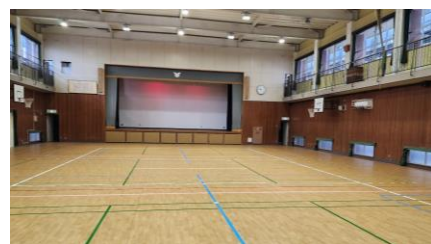
#### 取組事例 床シートを用いた体育館床の改修事例 兵庫県神戸市の取組事例

- 近年発生した床板剥離による負傷事故や維持管理の容易性を踏まえ、床シート（6mm厚程度のもの）を採用（右図）。
- 事故防止のため、市内の学校の体育館の改修を行う際に、床シートへの改修を行う方針としている。
- ボールの跳ね方などの機能面については、利用者から問題等は報告されていない。
- 令和5年に5校、令和6年に13校の改修工事を実施している。
