「体育館の床板の剥離による事故防止について—子供たちを守るために—」について

# 体育館の床板の剥離による事故防止について

## —子供たちを守るために—

令和 7 年 5 月

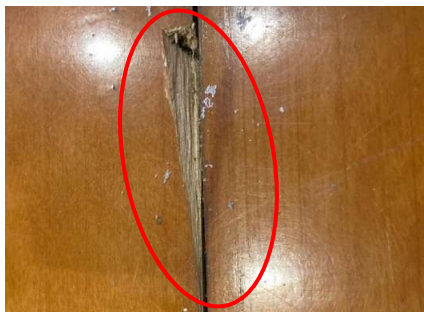
### 沖縄県内の公立小学校

バレーボールで飛び込んだ際に、剥離した床板が左腰部に刺さり負傷する事故が発生。

(木片寸法：0.5cm×5cm)

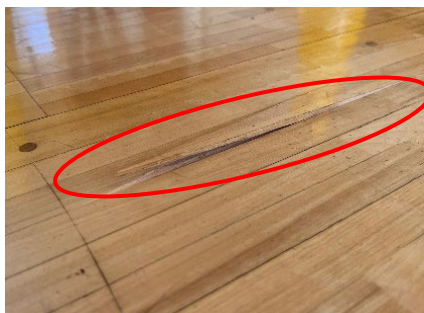
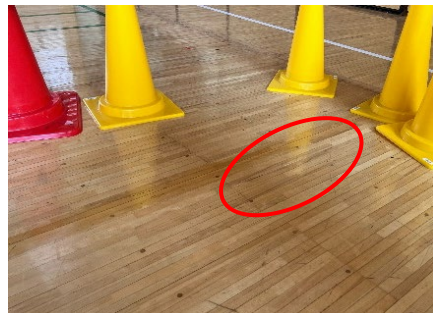
### 群馬県内の公立中学校

バレーボール部の練習試合中、飛び込んだ際に、床板の継ぎ目がシャツにかかって剥離した床板が、鋭角の形状で右腹部に刺さり負傷する事故が発生。

(木片寸法：12mm×30cm)

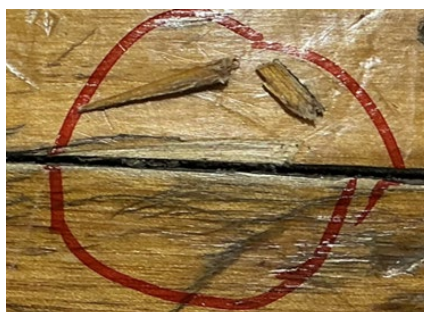
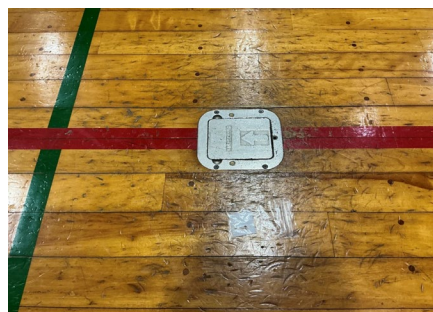
### 東京都内の公立中学校

体育の授業中、滑りながら床に座った生徒の臀部に剥離した床板が刺さり負傷する事故が発生。(支柱の仮置きで床板が傷ついていた)

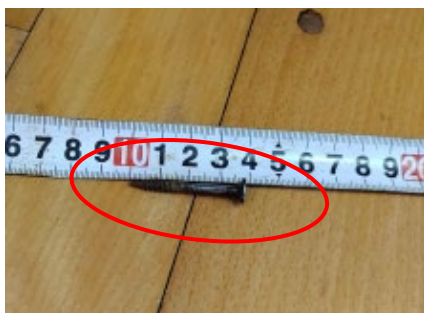
### 宮城県内の公立小学校

バレーボールの部活動中、生徒が滑り込みをした際に、床板から露出していたねじ頭により膝に裂傷を負う事故が発生。(老朽化により、木栓が外れ、ねじ頭が露出していた)

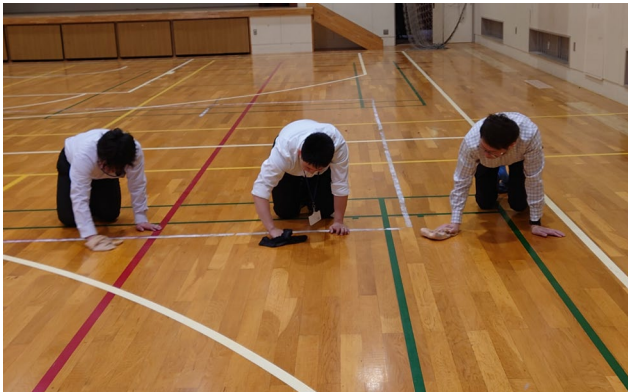
担当範囲を定め、近い距離で点検を実施している例

例えば、目視による点検を行う場合も、体育館の床面から近い距離で、ゆっくりとしたスピードで、確実に確認を行う方法がある。

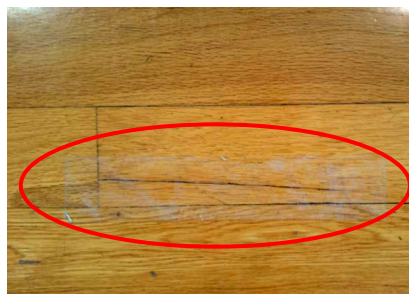
傷、割れ等を発見した場合は、危険個所の使用禁止またはテープを貼り応急措置を行い、できるだけ速やかに床板の専門業者に相談すること。

応急措置には、ライン用テープなど粘着力の弱いものを使用する。色付きのテープは不具合箇所の確認がしやすい。ガムテープは、剥がす際に塗膜や床板の表面材まで剥がしてしまう恐れがあるため使用しない。

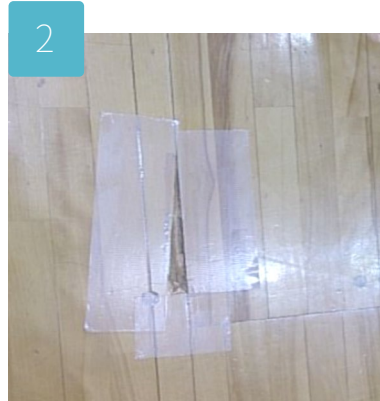
2  
剥離部分以外にパテが  
つかない様にテープで養生

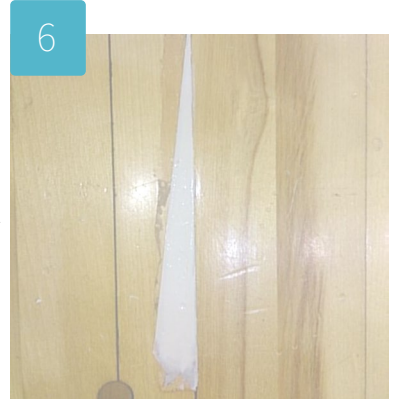
6  
補修テープを貼って  
修繕完了

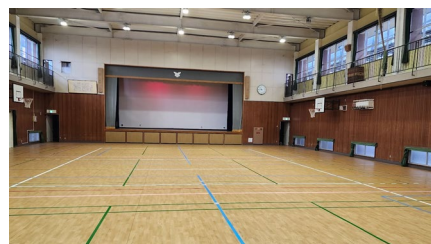
#### 兵庫県神戸市の取組事例

- 近年発生した床板剥離による負傷事故や維持管理の容易性を踏まえ、床シート（6mm厚程度のもの）を採用（右図）。
- 事故防止のため、市内の学校の体育館の改修を行う際に、床シートへの改修を行う方針としている。
- ボールの跳ね方などの機能面については、利用者から問題等は報告されていない。
- 令和5年に5校、令和6年に13校の改修工事を実施している。
