# 屋内運動場断熱・遮熱対策事例

## 1-1 【屋根】遮熱塗装(事例① 埼玉県)

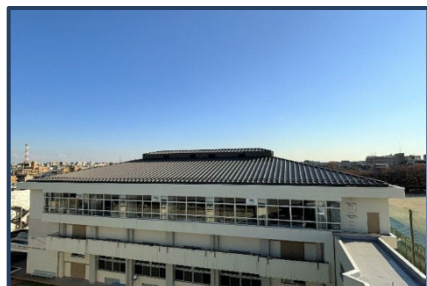
施工後

施工後・屋根遠景

- ・ 既存塗装の除去(全面サンディング) → 全面高圧洗浄 → フッ素系遮熱塗料塗布
- ・ 屋内運動場の屋根に遮熱塗料を塗布 【屋根施工面積:1,630㎡】

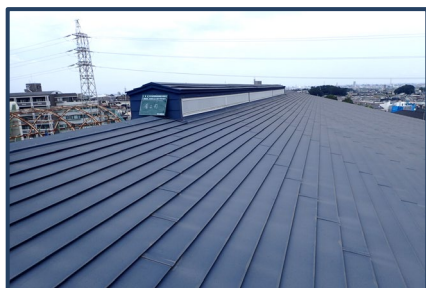
施工前

- ・ 屋根の高圧洗浄を行い、下塗、中塗、上塗の計3回の遮熱塗装を実施 【屋根施工面積:1,134㎡】
- ・ 屋根にある換気用のガラーを塞ぎ気密性を向上させた

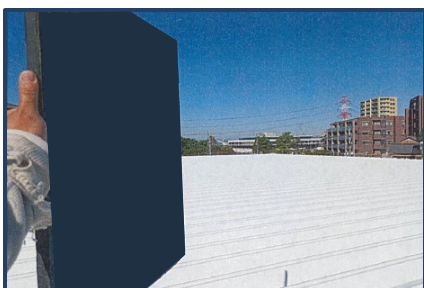
施工後

- ・ 屋内運動場の屋根に遮熱塗料を塗布 【屋根施工面積:863㎡】

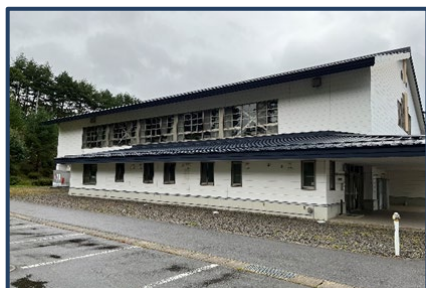
施工前

- ・ 既存屋根の上に断熱性能のある屋根材を設置し、屋根の二重化を行う 【屋根施工面積:1,219㎡】

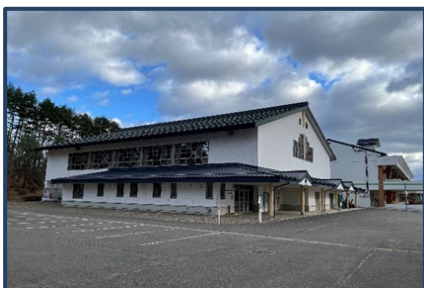
施工後

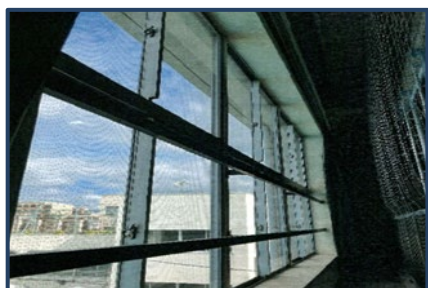
施工前

- 裏面アルミ蒸着のシースルー生地を使用した遮熱ロールスクリーンを設置【施工面積:159㎡】

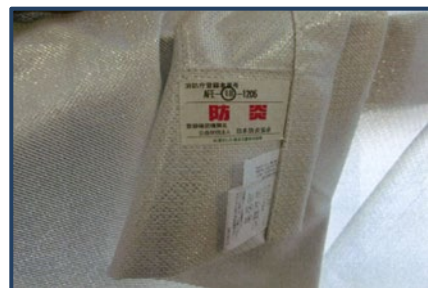
カーテン(防災シール)

- 窓面への遮熱カーテン取付け(レール設置含む)【施工面積:133㎡】
- アルミ蒸着フィルムをスリッドした糸を使用した防災仕様のレースカーテン(遮熱性とともに透光性も考慮して指定)

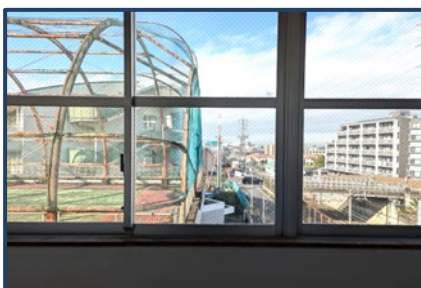
施工後

- 窓ガラスを清掃し、日射調整フィルムを施工【施工面積：217㎡】
- 体育館内での実作業日数は2日

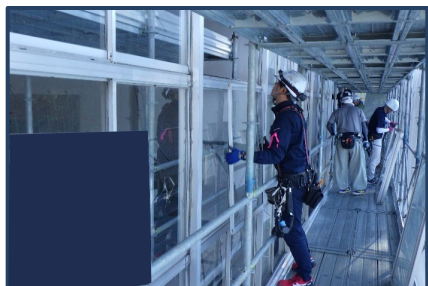
既存サッシ除去

- 窓ガラスをアタッチメント付き複層ガラスに改修 【施工面積：約290㎡】
- ガラス廻りコーキング等を実施

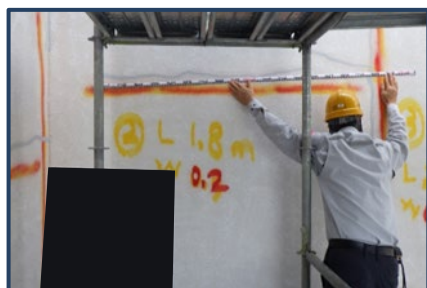
外壁クラック補修

- ・ 外壁にアクリルシリコン樹脂系塗材セラミック断熱塗料を塗装 【施工面積：約1,150㎡】
- ・ 併せて外壁クラック補修を実施

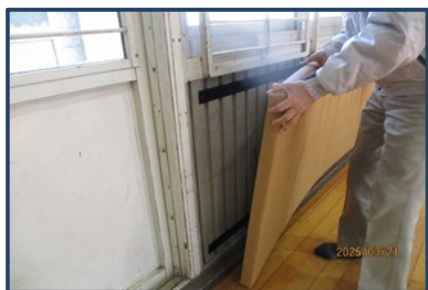
マジックテープによる防護マット取付

- ・ 体育館壁面(ステージ側や出入り口・トイレ・物置等で直接外部に接していない部分は除く)にマジックテープで厚み50mmの防護マット(熱抵抗値 $1.13\text{m}^2\cdot\text{k}/\text{w}$ )を取付【施工面積:44㎡】  
※ 設置範囲はアリーナ床面から原則高さ2mまで
- ・ RC面への下地処理はマジックテープのついた合板を使用しコンクリートビスで固定
- ・ 木面への下地処理はマジックテープを使用し固定

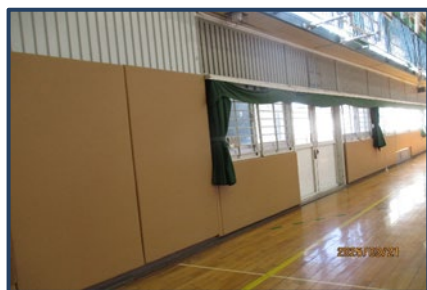
施工後
