体育館の床板の剥離による 負傷事故の防止について

大臣官房 文教施設企画・防災部 施設企画課

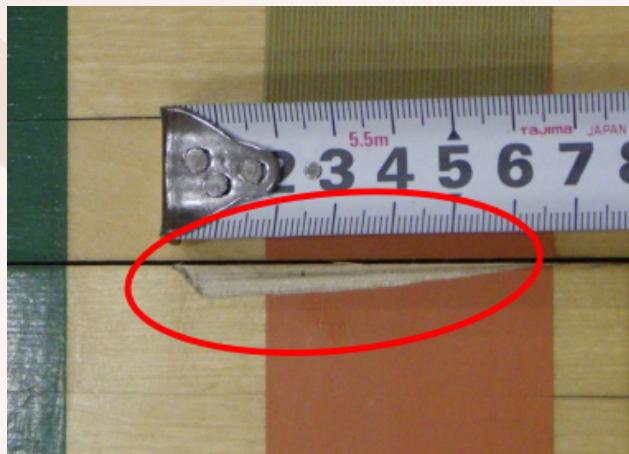
床板剥離によって発生したさくれ
(公立小学校の体育館)

床板の剥離による負傷事故の発生の要因として、床板の過度な水分の吸収やその乾燥が影響すると考えられることから、**冬期における湿度の変化等にも一層留意が必要**です。

本手引き等を活用いただき、改めて維持管理の状況を確認のうえ必要な安全点検を行うとともに、剥離等の異常を発見した場合の応急措置等を含む適切な維持管理を行っていただくようお願いします。
