資料58-1
科学技術・学術審議会
研究開発・評価分科会
宇宙開発利用部会
調査・安全小委員会(第58回)
R7.12.25

H3ロケット8号機 打上げ失敗原因究明状況

2025年12月25日
宇宙航空研究開発機構

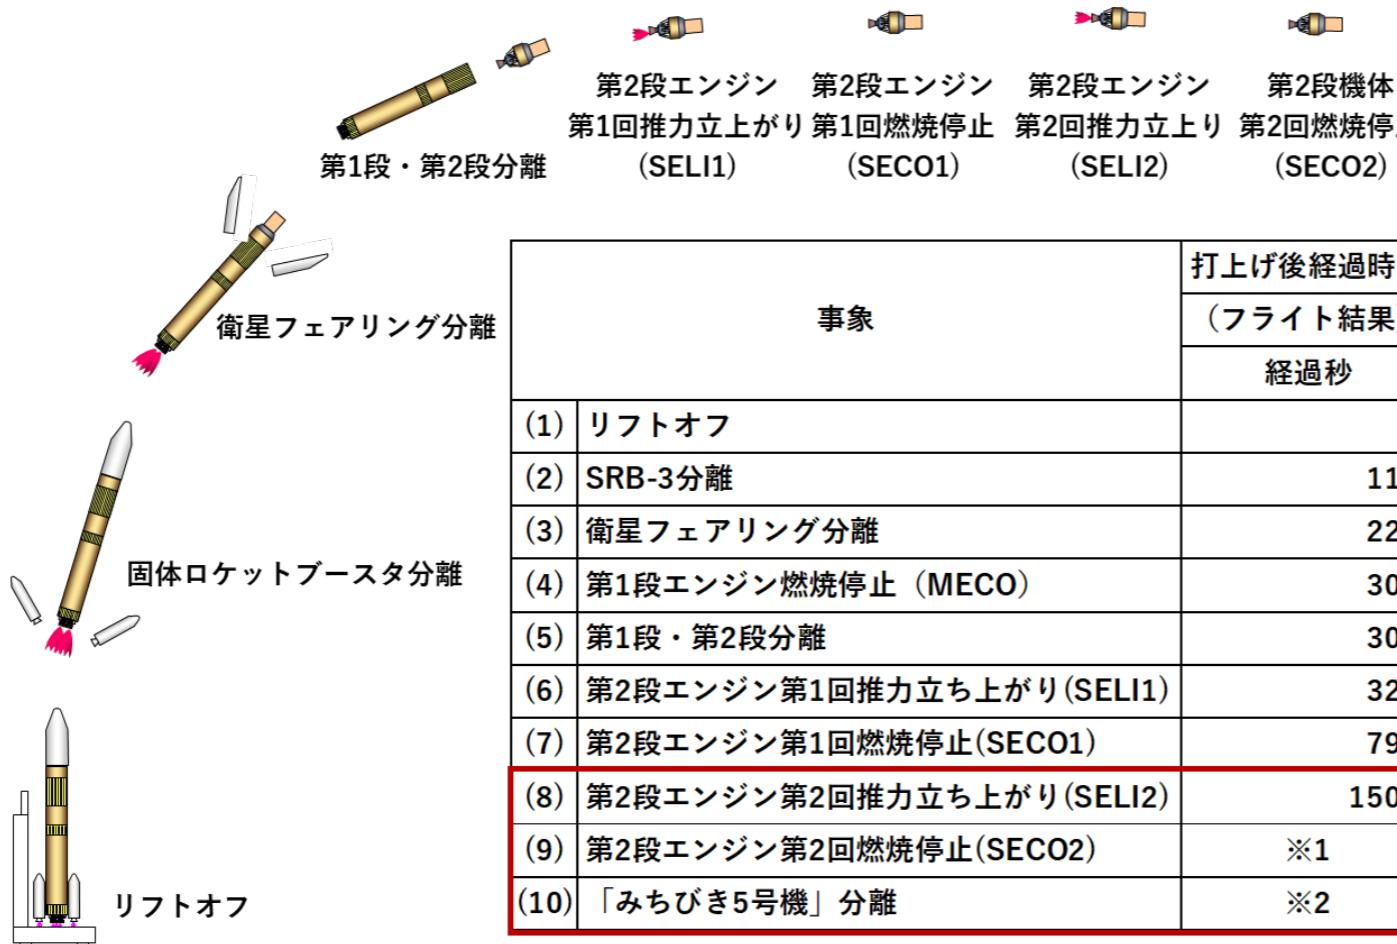
事象		打上げ後経過時間 (フライト結果)	予測値 (解析結果)	差 (結果-予測)
		経過秒	経過秒	秒
(1)	リフトオフ	0	-	-
(2)	SRB-3分離	117	117	0
(3)	衛星フェアリング分離	225	225	0
(4)	第1段エンジン燃焼停止 (MECO)	301	300	1
(5)	第1段・第2段分離	309	308	1
(6)	第2段エンジン第1回推力立ち上がり (SELI1)	323	321	3
(7)	第2段エンジン第1回燃焼停止 (SECO1)	794	767	27
(8)	第2段エンジン第2回推力立ち上がり (SELI2)	1501	1486	15
(9)	第2段エンジン第2回燃焼停止 (SECO2)	※1	1746	-
(10)	「みちびき5号機」分離	※2	1767	-

※1 第2段エンジン第2回燃焼は正常に立ち上がらなかったため、正常なSECO2検知に至っていない

※2 衛星分離については2段機体から分離信号が送出されたが、分離スイッチによる分離検知はされていない

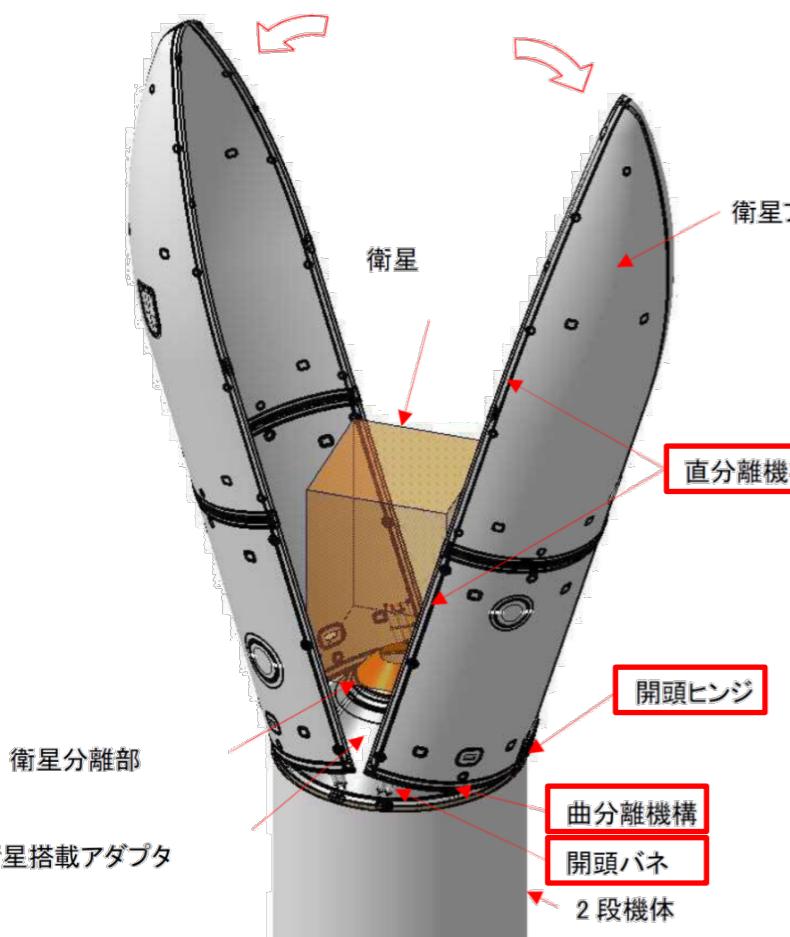
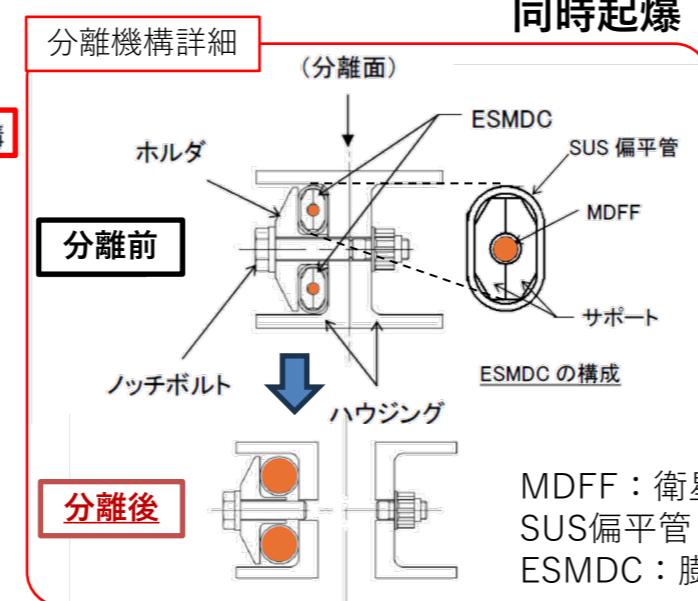
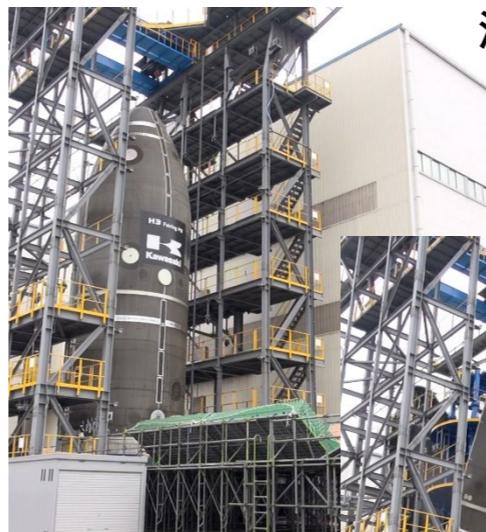
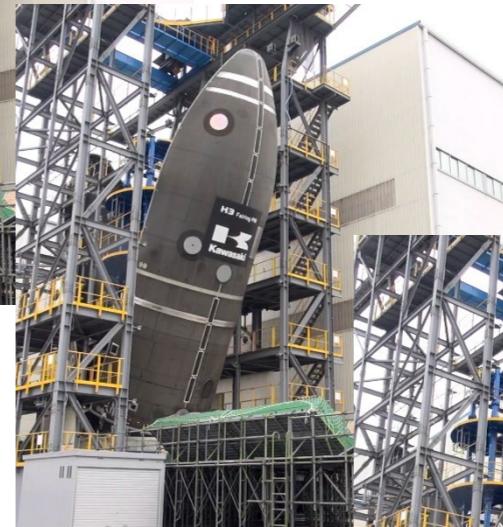
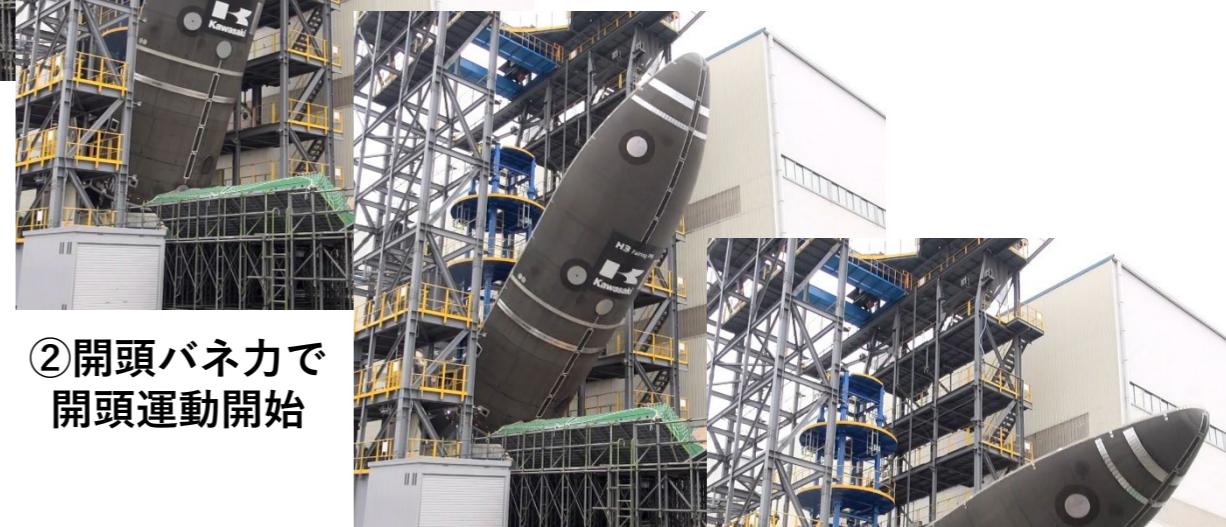
(参考)衛星フェアリング分離メカニズム

■衛星フェアリング分離シーケンス

- 直分離機構・曲分離機構はH-IIから同一設計
- H3ロケットでは機体径および形態（ロング・ショート）にあわせた分離機構の長さを変更

4秒程度(試験時)

注：下図の分離放てき試験はロングフェアリング形態
H3ロケット8号機はショートフェアリング形態

MDFF：衛星フェアリング用金属被覆導爆線
SUS偏平管：ステンレス製の偏平な形状をした配管
ESMDC：膨脹密封型金属被覆導爆線

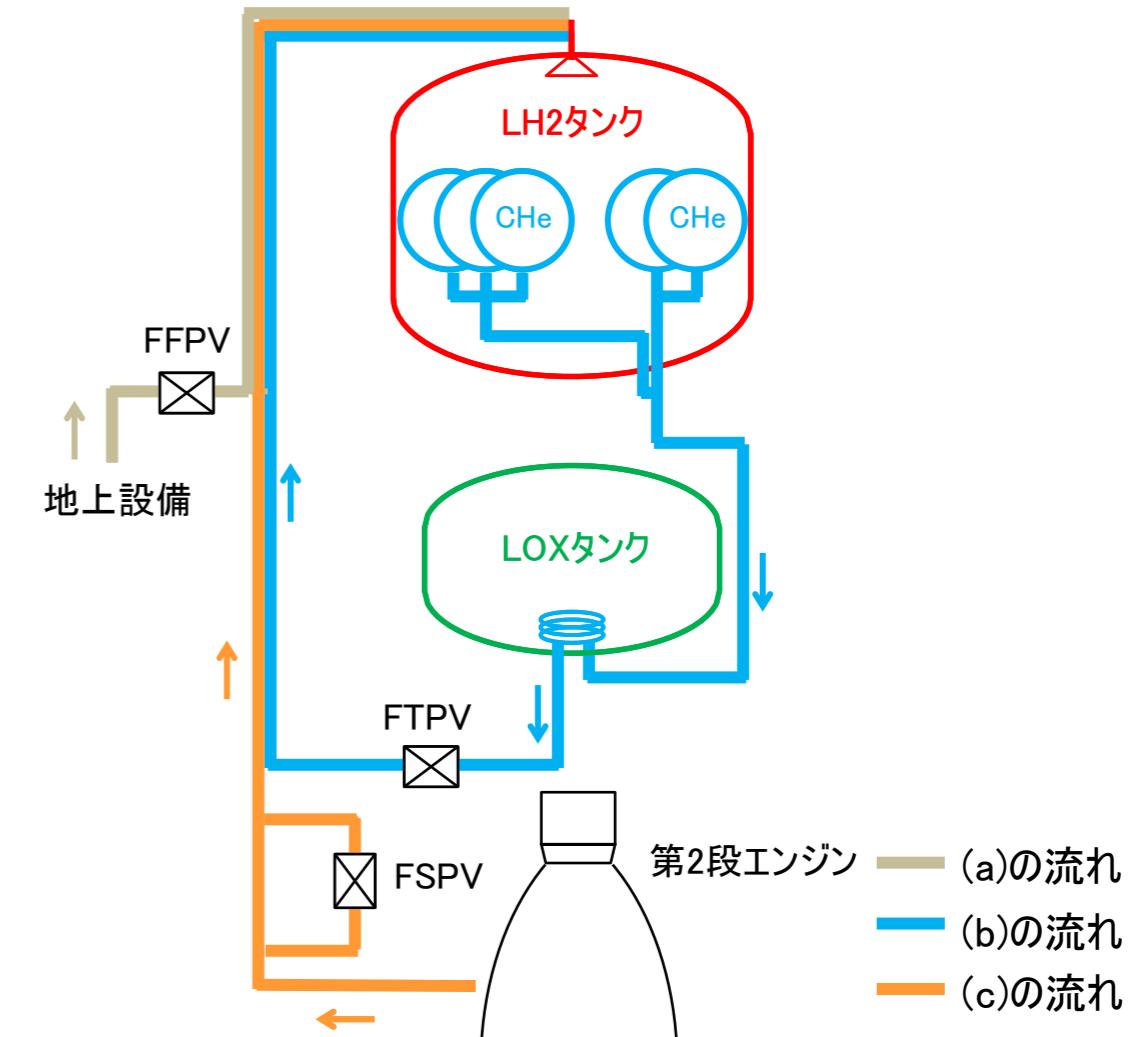
第2段推進系系統図(LH2タンク加圧系のみ)

- (a)地上～リフトオフまで
 - ・ 地上設備のヘリウムガスを使用してフライト前に LH2タンクの地上予圧（予備加圧）を行う。
- (b)リフトオフ～(衛星フェアリング分離)～第1回燃焼前
 - ・ LH2タンク内に搭載する極低温ヘリウム気蓄器のヘリウムガスを使用して第2段エンジン着火前のLH2タンク加圧（過渡加圧）を行う。
- (c)第1回燃焼～燃焼停止
 - ・ 第2段エンジンから分岐して取り出した（タップオフ）した水素ガスを使用して飛行中のLH2タンク加圧（定常加圧）を行う。

FTPV : LH2タンク過渡加圧バルブ
 FSPV : LH2タンク定常加圧バルブ
 FFPV : LH2タンク地上予圧バルブ
 CHe : 極低温ヘリウム気蓄器

(参考)第2回燃焼についても(b)(c)と同じ。

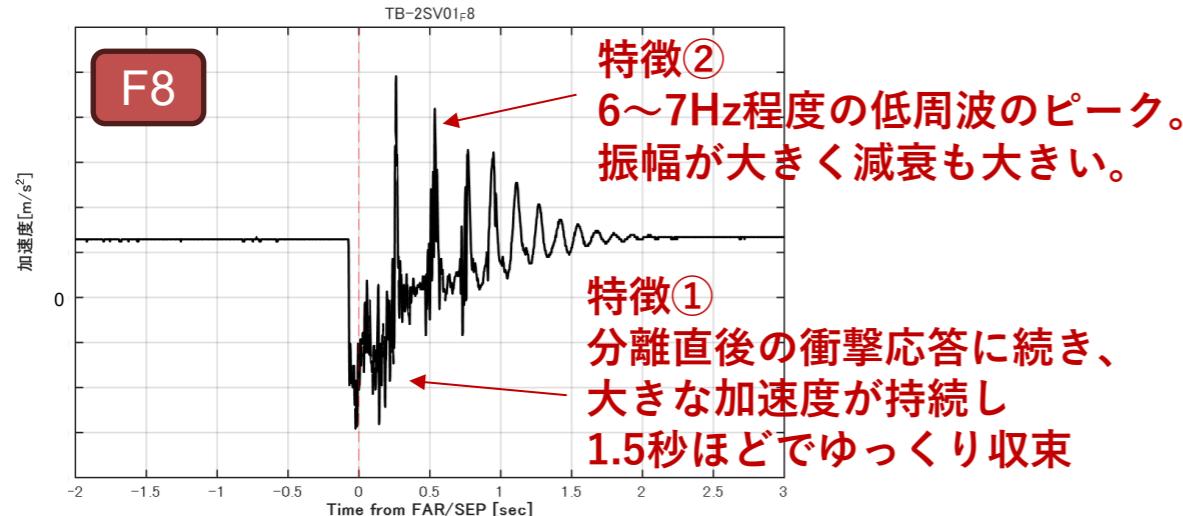
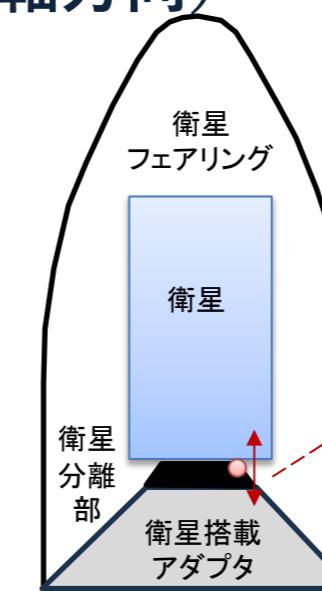
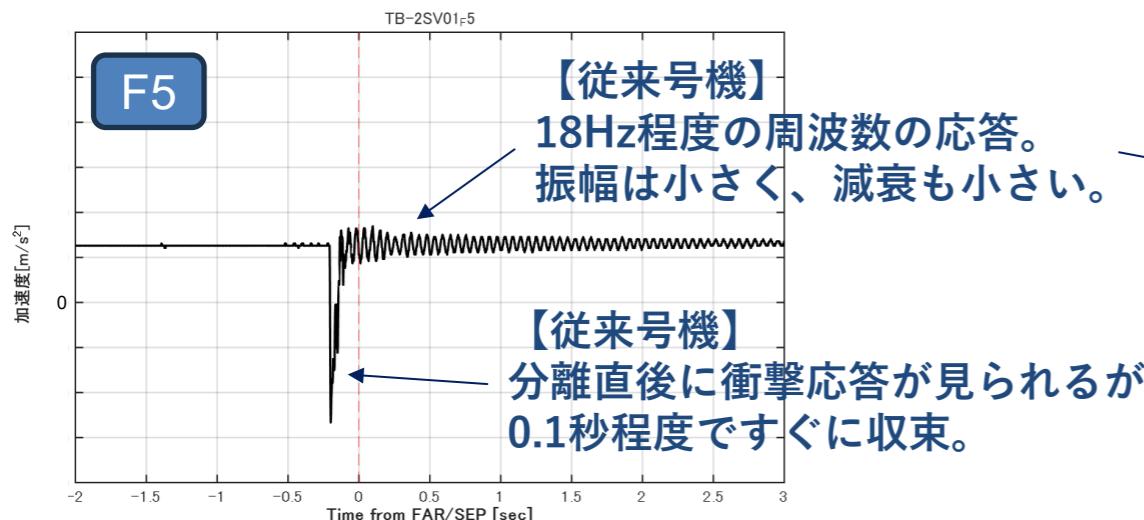
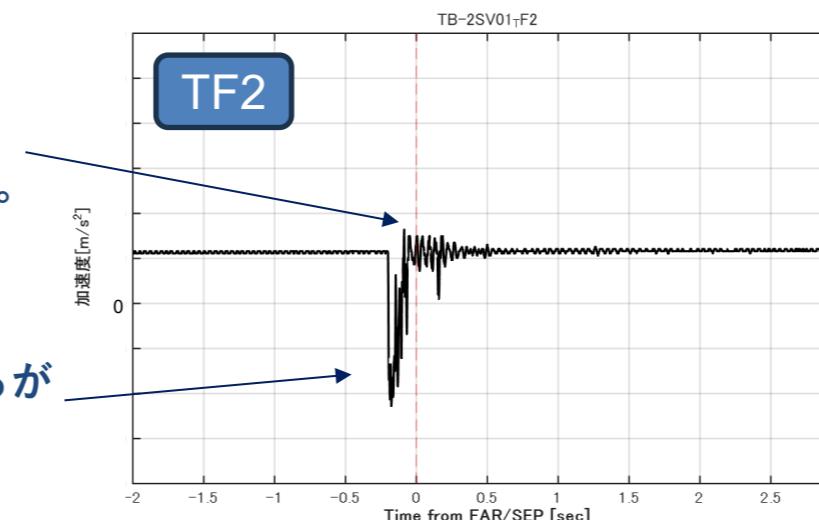
■ 衛星フェアリング分離時の衛星分離部加速度（機軸方向）

加速度計測位置は衛星フェアリング内部の衛星分離部上端で、3軸方向を計測。
ここでは顕著に特徴がある加速度を計測した機軸方向のデータを示す。

分離直後の衝撃応答は、火工品で曲分離機構を作動した際に発生する正常なデータ。
その後機体の固有振動数に対応した過渡応答が見られる。

注) 縦軸の加速度の絶対値はすべて同じスケールで統一している。

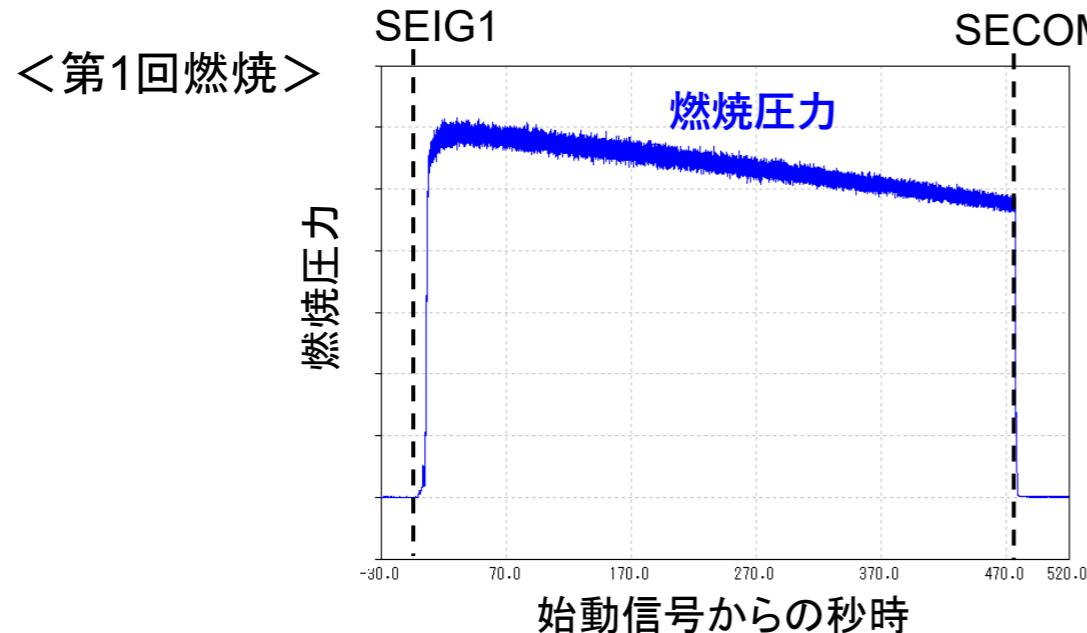
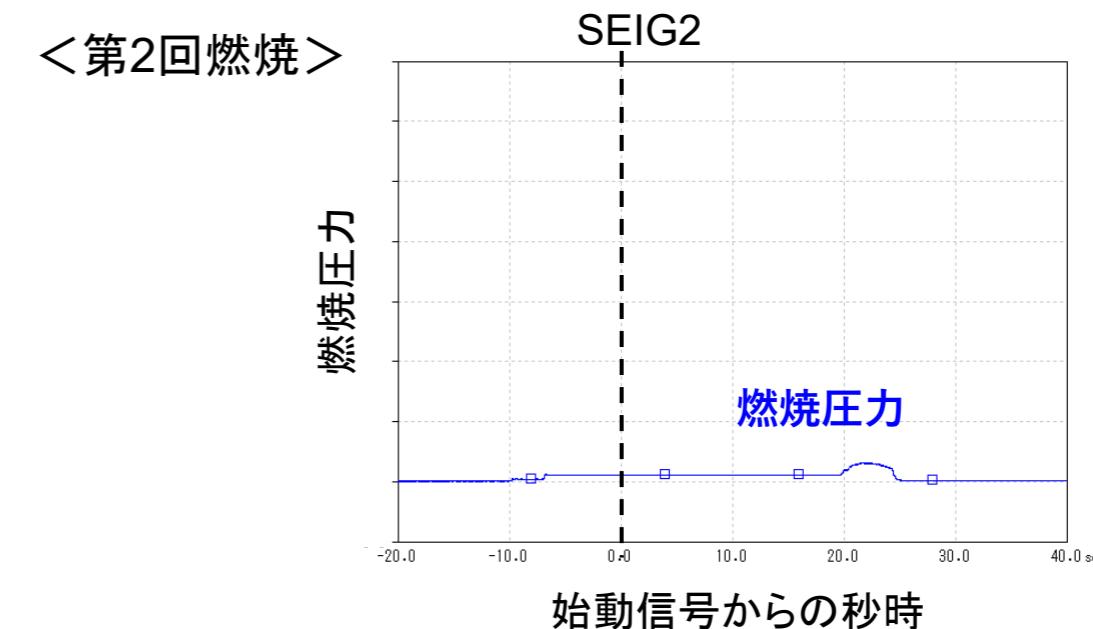
■ 第2段エンジンの評価

- L/O+225sの衛星フェアリング分離以降LH2タンク圧力が低下を始め、制御圧力を下回るエンジン入口圧力で初回着火した。低い入口圧力のため燃焼圧力は通常の約80%で定常燃焼を開始した。
- LH2タンク圧力が低下し続けたことに伴い、燃焼停止時には燃焼圧力は通常の約65%まで低下、液水ターボポンプの回転数は定格を40%以上超え、エンジンシステムとして認定範囲を超えた条件の作動となつたが、計画より約24秒長く燃焼を継続し、無事に燃焼終了を迎えた。

- 更なるエンジン入口圧の低下等のため、正常な定常燃焼状態には到達せず、早期に停止した。

- 第2段エンジンについては、特異な環境下での作動となつたが、第2段の第1回燃焼まで当該環境に応じて良好に作動を行つたものと考えている。
- 今後、フェアリング分離後の挙動に着目し以下の作業を進め、打上げ失敗に至った原因を調査するとともに、あらゆる可能性を考慮して検討を進める。

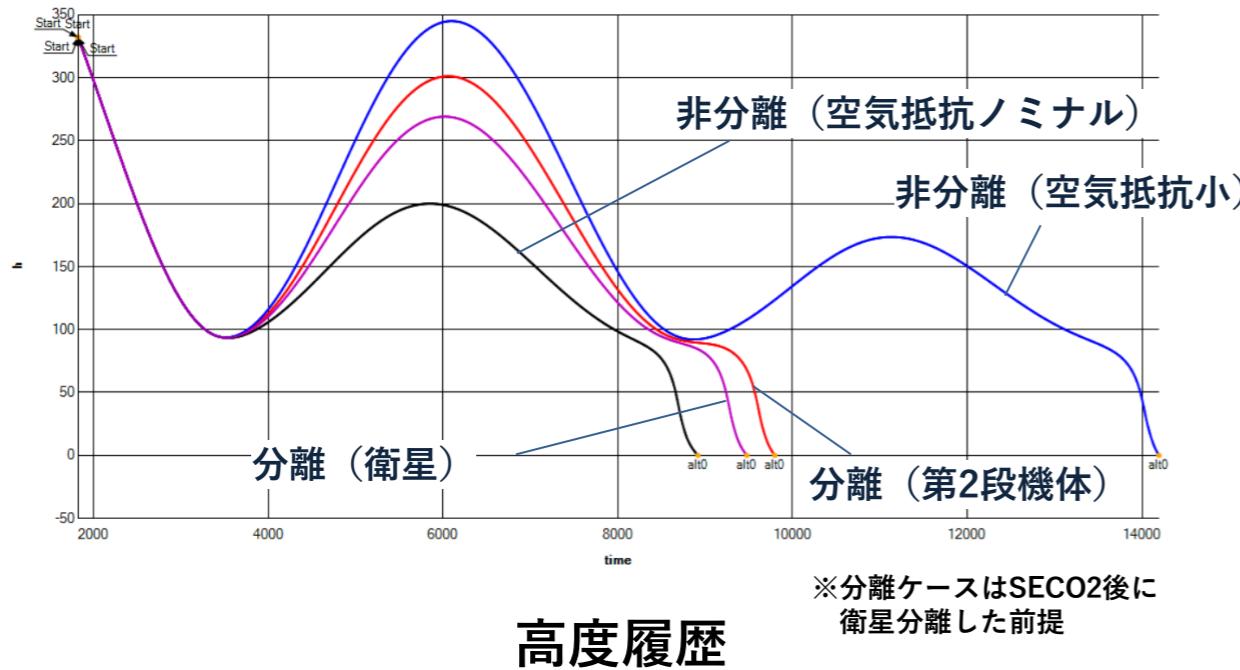
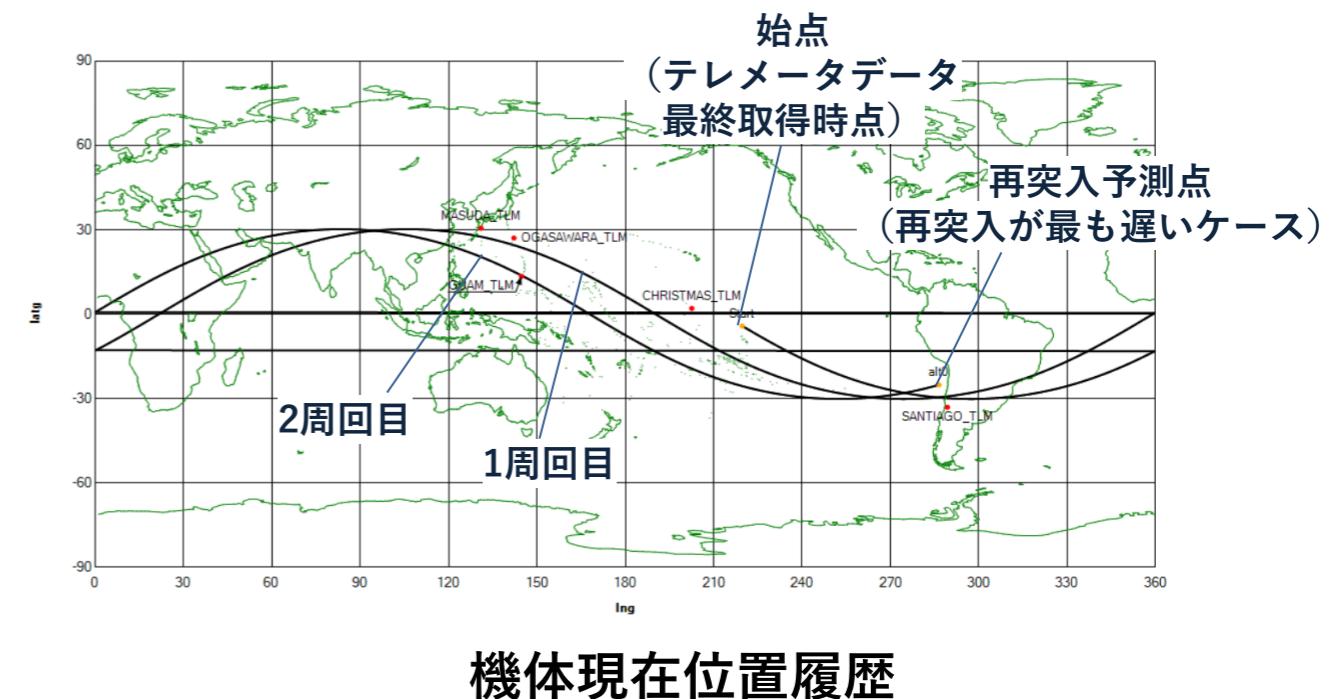
■ 第2段エンジン第2回燃焼終了後の経路

- テレメータデータで取得できている最終軌道を基にその後の機体および衛星の状態を評価した。
- 第2段機体の質量や空気抵抗のバラつきに加えて、第2段機体と衛星が分離されているケースと、分離されていないケースが想定されるが、いずれの場合でも2周回（打上げから約4時間）以内に地球に再突入した可能性が極めて高いと評価しており、第2段機体及び衛星は再突入したと考えられる。

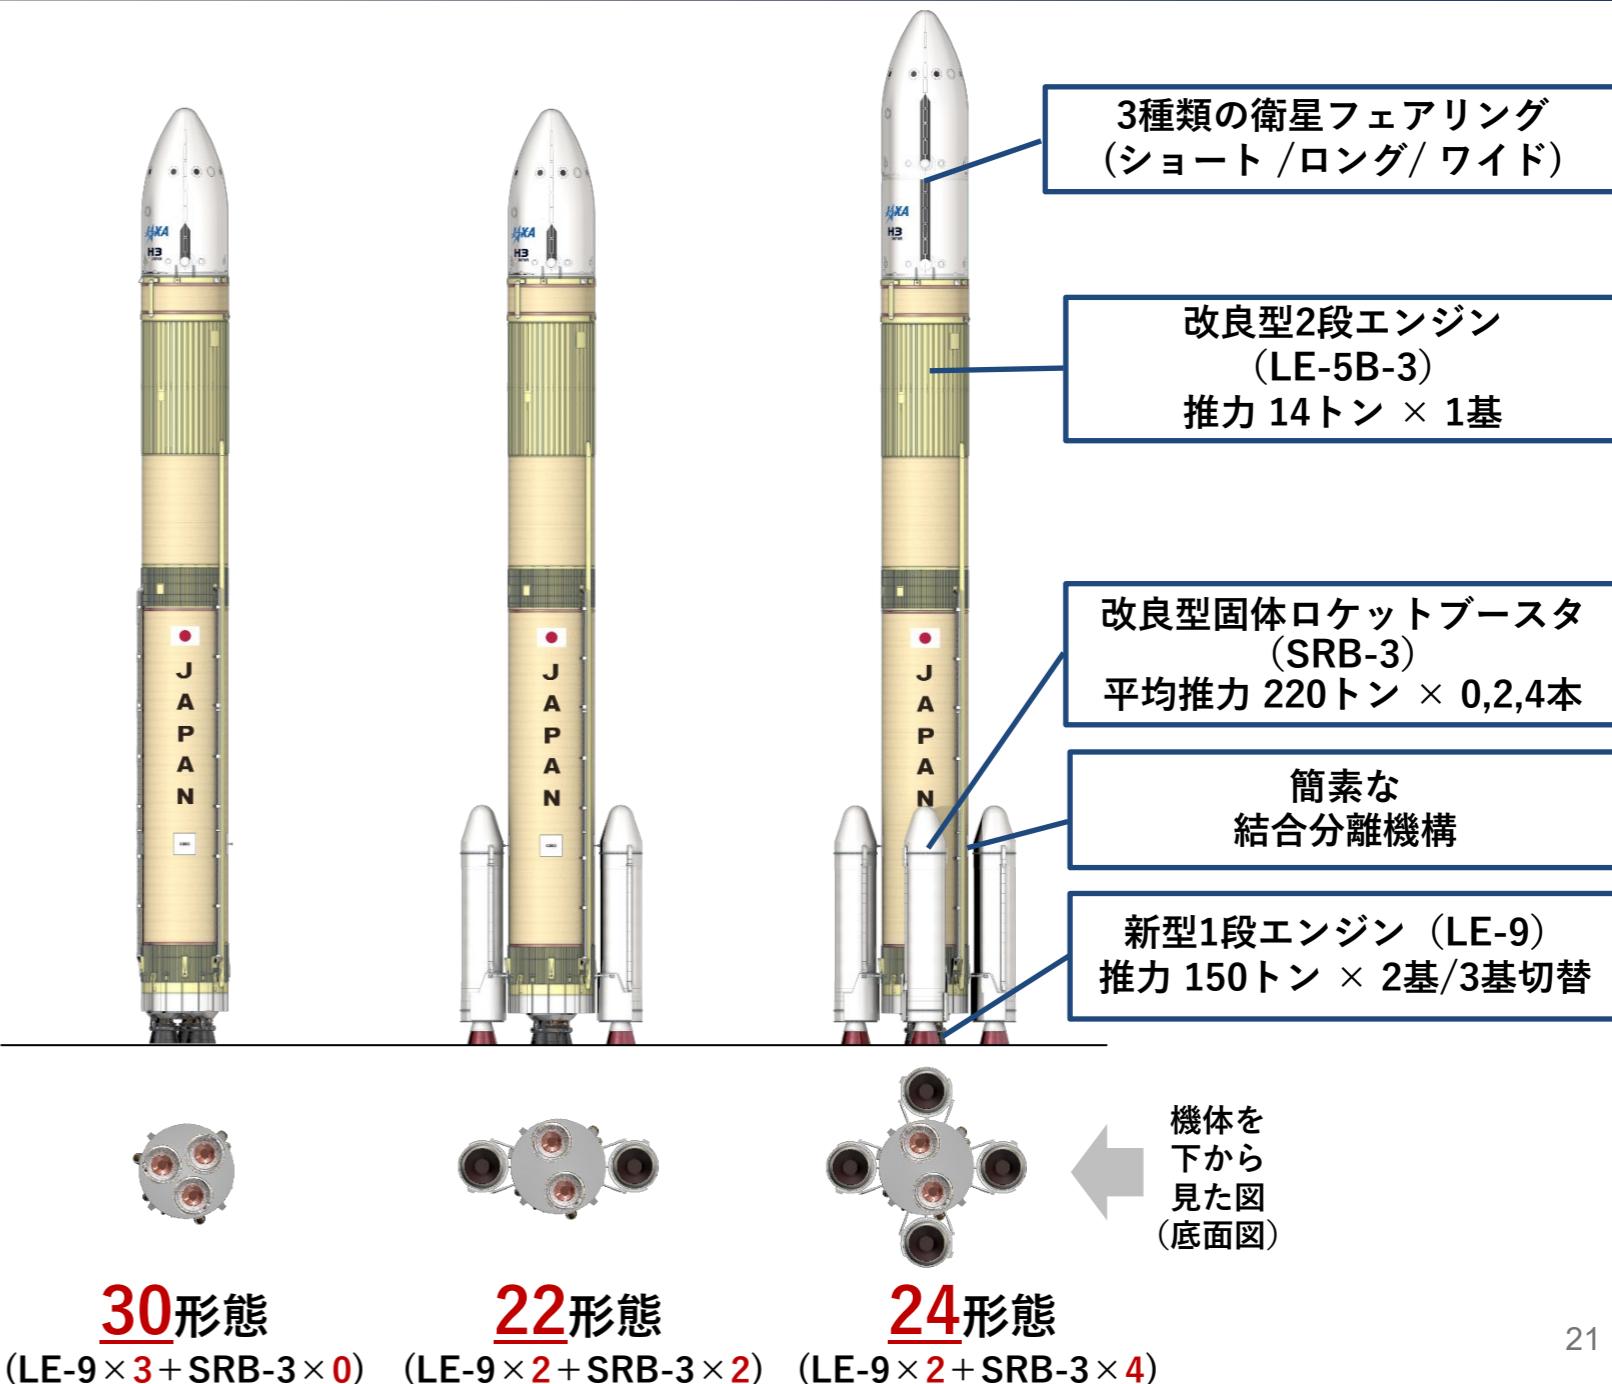
(参考) H3ロケットのシステム概要

- 全長：約 63m (H3-24L)
約 57m (H3-30S、H3-22S)
 - コアロケット直径：約 5.2m
 - 固体ロケットブースタ直径：約 2.5m
 - 顧客へのサービス
 - 搭載環境条件：世界標準以上
 - 受注から打上げまでの所要期間：世界標準以上
 - 打上げ能力
 - SSO (500km円軌道) : 4t以上
 - GTO : 6.5t以上
- ※SSO：太陽同期軌道、GTO：静止トランスファ軌道
