「もんじゅ」廃止措置第2段階の進捗状況

2026年 2月 26日

日本原子力研究開発機構 (JAEA)

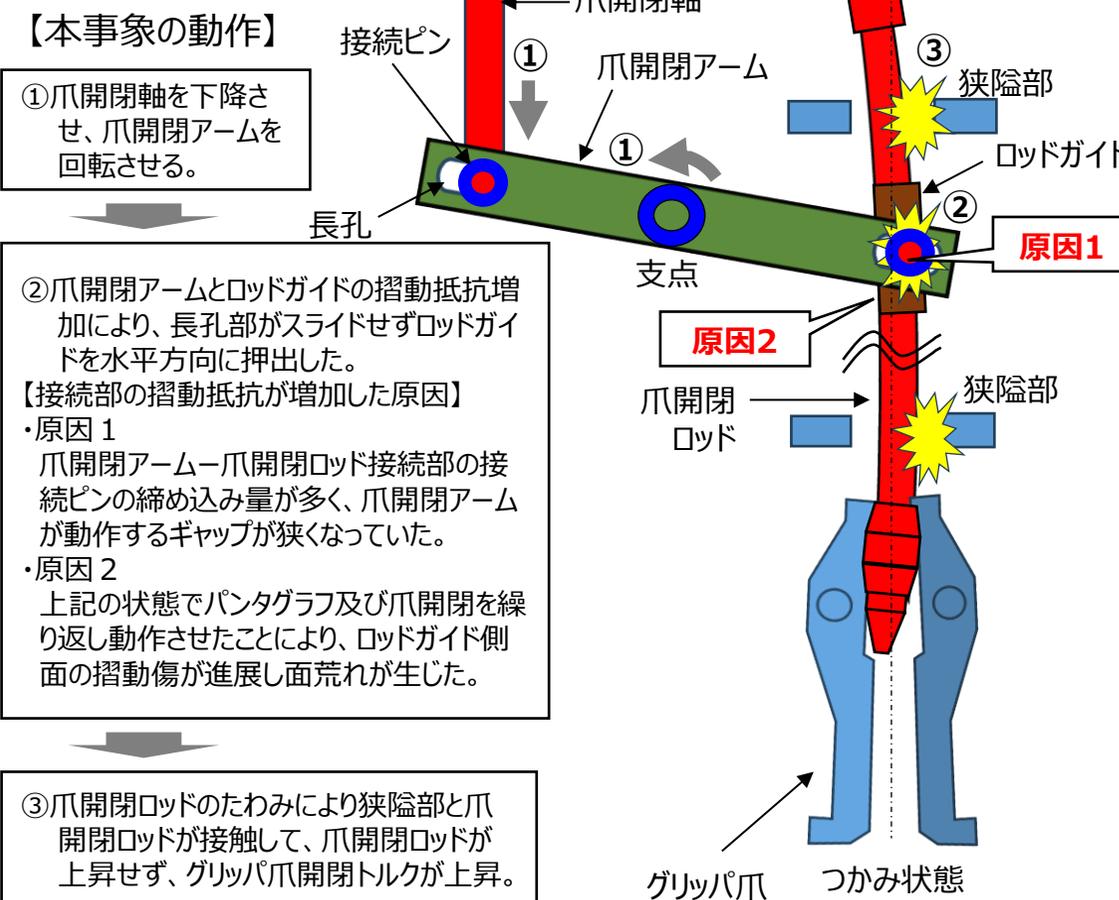
<本事象時のグリップ爪「はなし」操作（イメージ）>

- 2025年3月27日FHMの動作試験における「はなし」動作のため、爪開閉軸を下降させた際、トルクが大きいことを検知し、途中で動作が停止した。このため、FHM本体グリップ爪が動作不可となりしゃへい体が切り離せない状態となった（原因を左下図に示す）。
- 点検・調査を実施するにはしゃへい体を切り離す必要があるため、FHM昇降駆動装置を取り外し、FHM本体駆動部に手動ハンドル（電動の2倍程度のトルク）を取り付けて、FHM本体グリップ爪を手動で動作させ、しゃへい体を切り離した（右下図）。

- ◆ 爪開閉アームー爪開閉ロッド接続部の接続ピンの締め込み量が多く、爪開閉アームが動作するギャップが狭くなっていた（接続ピンの締め込み量が設計値（10.3mm）よりも多く締め込まれていた）。

- ◆ 爪開閉アームが動作するギャップが狭い状態でパンタグラフ及び爪開閉を繰り返し動作させたことで、ロッドガイド側面の摺動傷が進展し面荒れが生じた。

- ◆ 締め込み量を制限し爪開閉アームが動作可能な高さを確保できるよう接続ピンの形状を変更する。
- ◆ 点検時にロッドガイドと爪開閉アームの接続箇所のGAP測定を行う。*

- ◆ ロッドガイド表面を爪開閉アームよりも硬い表面硬化処理を行い、ロッドガイドの傷を防止する。
- ◆ 爪開閉アームのエッジ部を削り、爪開閉アームの鋭角部がロッドガイドに接触することを防止する。

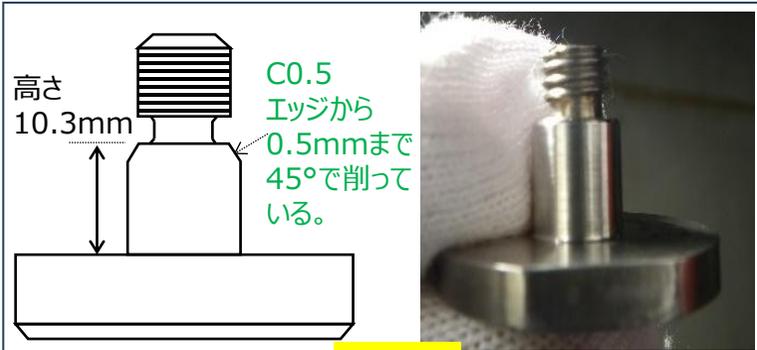
改善前

- 再発防止対策（ロッドガイド接続ピンの形状変更、ロッドガイド表面硬化処理、爪開閉アーム接触部のエッジ切削）が有効に機能し、「はなし」操作に問題がないことを確認した。
- 接続ピンの形状を改善し、ロッドガイドに接続した場合の高さ（10.3mm）が改善（10.04mm⇒10.27mm）
- 「はなし」操作時の爪開閉ロッドのタワミ（ロッドガイドの水平移動量）が改善（2.12mm⇒0.49mm）

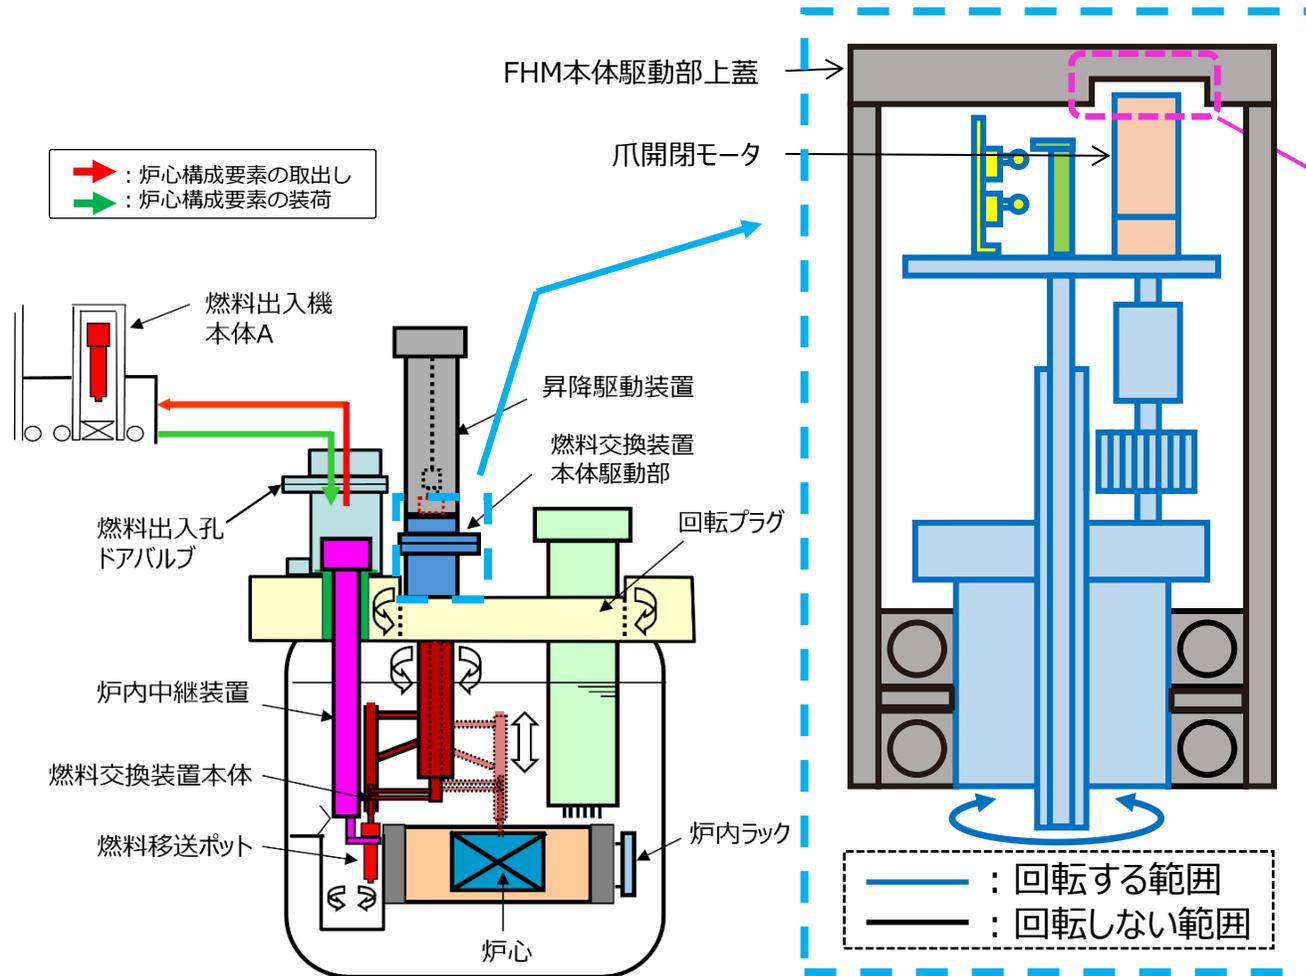
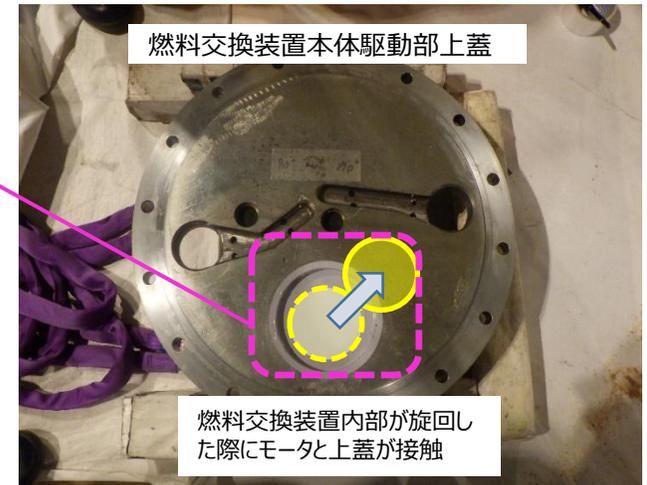
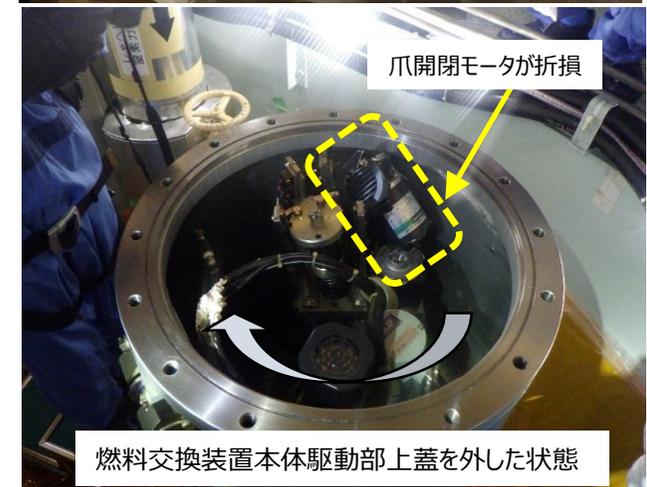
- 気中でのFHM動作試験（旋回動作なし）に問題なかったことから、次工程のナトリウム中でのFHM動作試験（旋回動作あり）を実施したところ、FHM旋回中に警報が発報し、旋回が停止した。
- 調査したところ、FHM本体駆動部にて、爪開閉モータが倒れ、近接する爪開閉用リミットスイッチの脱落と取付台の変形、感知ロッドの湾曲等を確認した。
- 原因は、爪開閉モータの出力を上げるため、既設品より長尺なモータに更新したことにより、FHM本体駆動部が旋回することを考慮していなかったため、FHM旋回に伴い回転する爪開閉モータの上部がFHM本体駆動部上蓋内面に接触し、爪開閉モータ等が損傷した。
- 更新した爪開閉モータは既設品より長尺のため、FHM本体駆動部上蓋と5mm程度干渉することから、上蓋内面を15mm削ったが、上蓋内面を削った範囲は、FHM旋回前の爪開閉モータ位置の範囲に限定されていた。

- FHMの旋回動作を考慮すると、上蓋を削ることによって干渉を回避することは不可能であり、FHM本体駆動部上蓋内面と爪開閉モータ上部が干渉しない形状のモータを選定すべきであった。
- よって、従来の出力（サイズ）の爪開閉モータに交換することとした。
- 2026年2月に従来の爪開閉モータへ交換し、FHM本体駆動部上蓋内面と爪開閉モータ上部の隙間が22mm確保されていることを確認する。さらに、気中での手動による動作確認により**爪開閉モータとFHM本体駆動部上蓋が干渉しないことも確認する。**
- なお、今後のしゃへい体等取出し作業にて、FHM本体グリップ動作不可事象が再び発生した場合は、手動ハンドル「はなし」操作には約10日を要するが、必要な作業期間は当初想定した範囲内である。

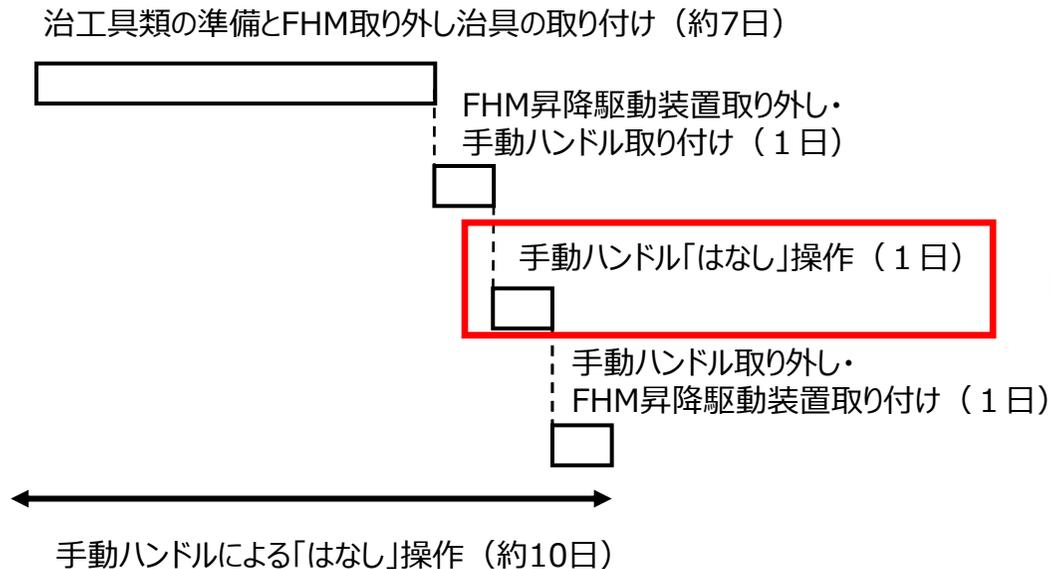
【手動ハンドルによる「はなし」操作工程】

- FHM本体グリップ動作不可事象が発生した際、手動ハンドルによる「はなし」操作を実施したが、FHM昇降駆動装置の取り外しやFHM本体駆動部の開放など多数の手順が必要となり、しゃへい体等取出し作業再開への早期復旧が困難であった。
- 手動ハンドル「はなし」操作には約10日を要するが、電動での「はなし」操作を可能とすれば、治工具類の準備やFHM取り外し治具の取り付け、手動ハンドル及びFHM昇降駆動装置の取り付け/取り外しの作業が不要となり、約9日の工程短縮が可能となる。
- 今後のしゃへい体等取出し作業中に、同様のFHM本体グリップ動作不可事象が発生した場合に備え、電動による「はなし」操作を可能にするため、FHM爪開閉モータの出力を増加させる改造を行うことをJAEAとして了承した。

FHM本体グリップ動作不可事象と同様の事象が発生した場合、電動による「はなし」操作であれば、他の作業が不要となり、1日でしゃへい体等の切り離しが可能となる。

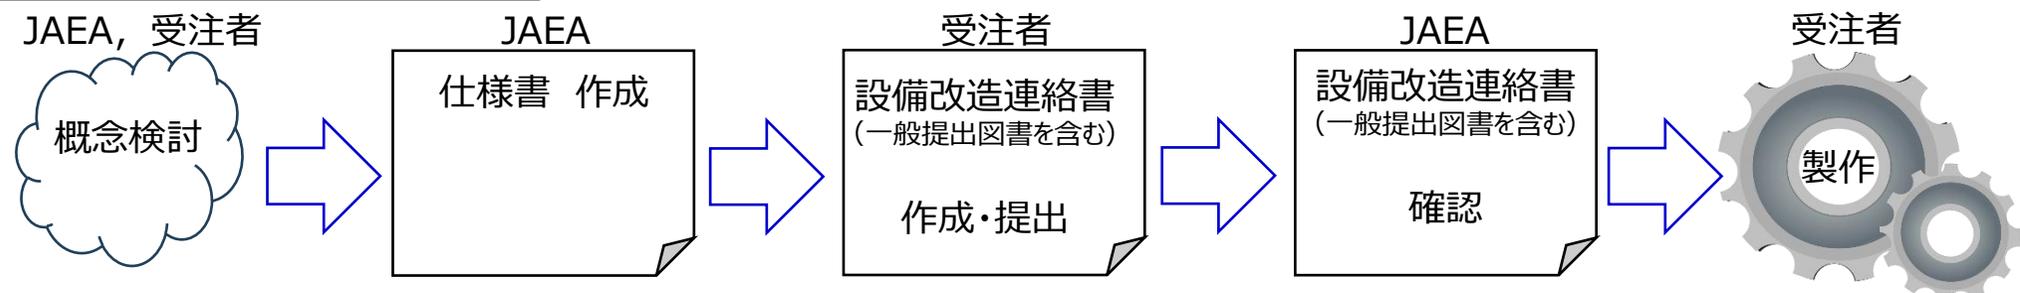
これまでの設備改良のプロセス

規制庁への申請書類（設工認 等）に影響する場合や他設備に影響する改造は、JAEAが責任を持つため、上記に加えて設計計画書の作成、設計審査のプロセスが追加となる。（承認申請図書）

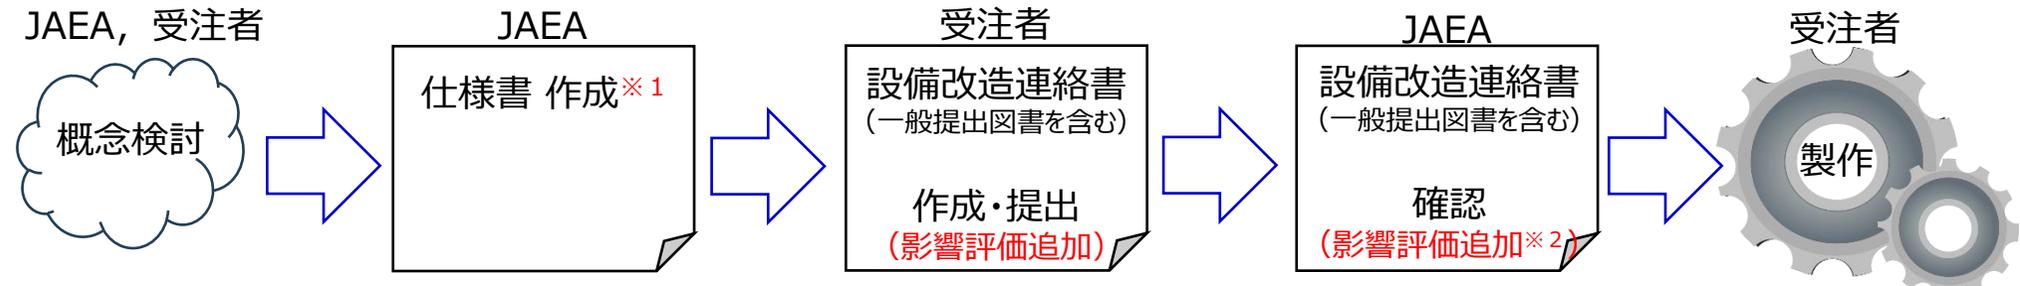
新たに導入する設備改良のプロセス

※ 1:『仕様変更（形状・寸法・性能・機能等）を行う場合は、それに伴う設備への影響に対する評価プロセスと評価結果を提出すること。』を仕様書（QMSを含む）に追加。【もんじゅ調達管理要領（請負契約にかかわる一般仕様書）】

※ 2:『工事担当箇所は、受注者より仕様変更（形状・寸法・性能・機能等）を行うことに伴う設備への影響評価結果が提出された場合、その評価プロセスと評価結果を確認する。』をQMSに追加。【設備図書等運用要領】

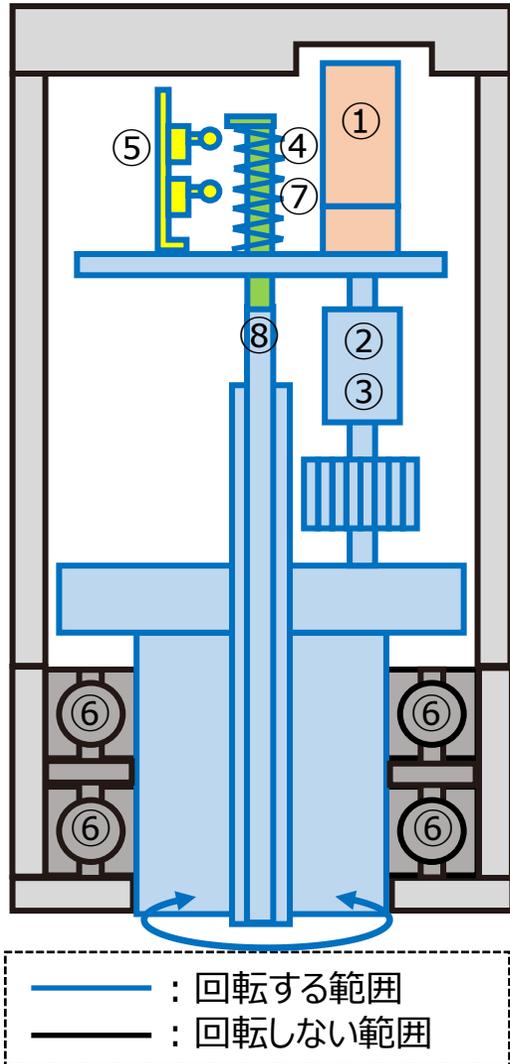
- 破損・変形がある部位以外は、個別に装置の状態を確認し、破損範囲を特定した。
- トルク変換器の単体点検、トルクテnderの動作を確認した結果、異常が認められなかった部品などは再利用する。
- 破損部品は新品と交換し、復旧する。

No.	部品名	健全確認方法	影響の状況	復旧状況
①	爪開閉モータ	外観確認	折損	旧品を再使用 (サイズ変更前のモータにて復旧)
②	トルク変換器	動作確認	異常なし	再使用
③	トルクテnder	動作確認	異常なし	再使用
④	コイルバネ	目視確認	湾曲	交換
⑤	リミットスイッチ	目視確認	折損	交換
⑥	アングュラ玉軸受	目視確認 (ファイバースコープ)	異物を除去した	再使用 (グリース入替済)
⑦	感知ロットB	目視確認	湾曲	交換
⑧	感知ロッドA	三次元解析	異常なし	再使用
⑨	消耗品類 (ボルト等)	—	—	交換

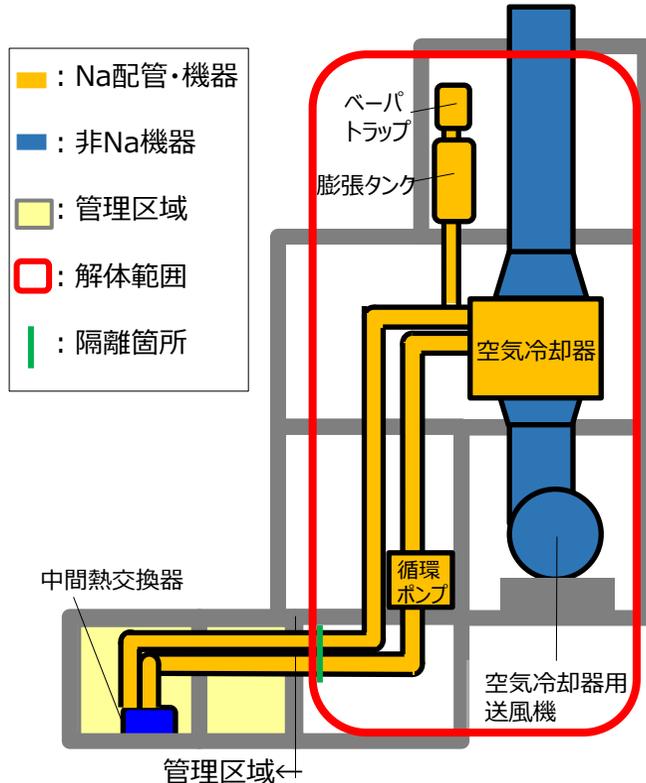
<2次メンテナンス冷却系概略断面図>

- ① 予熱・保温設備の解体 ナトリウム機器に付属している予熱・保温設備の解体を実施（完了）
- ② 解体範囲の隔離作業 解体範囲と非解体範囲の隔離を実施（完了）
- ③ 安定化处理 解体範囲に湿り炭酸ガスを供給し、機器の内部に残留したナトリウムを不活性な化合物（炭酸塩）に変換
- ④ 解体 安定化处理後、解体範囲の機器、配管等を機械的切断（セイバーソー、バンドソー）等により解体

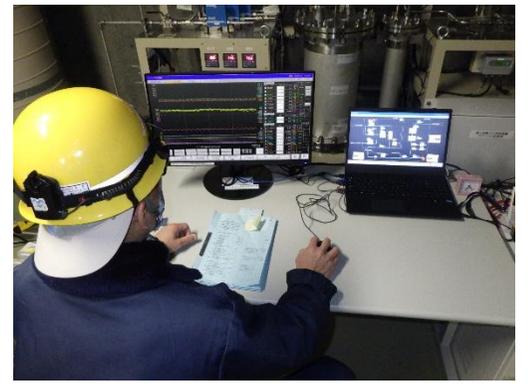
安定化処理作業中の水素濃度管理

- 安定化処理反応※により発生する水素の管理が、安全及び安定化の進行状況の把握の観点でポイントとなる。
- 水素は水素処理装置によりほぼ完全に処理されており、安全な濃度（処理装置の排気側で4vol%以下（管理値としては2vol%以下））で維持されている。

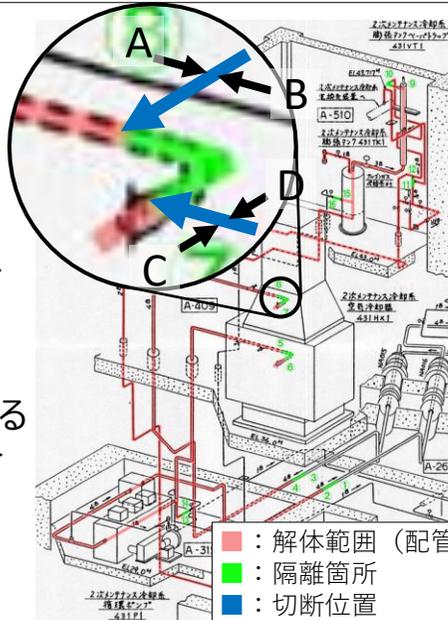
隔離作業時の配管内部状況

- 付着ナトリウム（接液部）の評価
方法：隔離作業の切断配管内のナトリウムを定量分析
結果：分析値最大で $6.9 \times 10^{-2} \text{ mg/cm}^2$
⇒事前評価（ 5 mg/cm^2 ）の内数であり、事前評価としては十分保守的であった。
- なお、隔離作業において局所的な滞留を確認されている
⇒このような局所的な滞留が存在することを想定し、今後のナトリウム機器解体計画に反映していく。

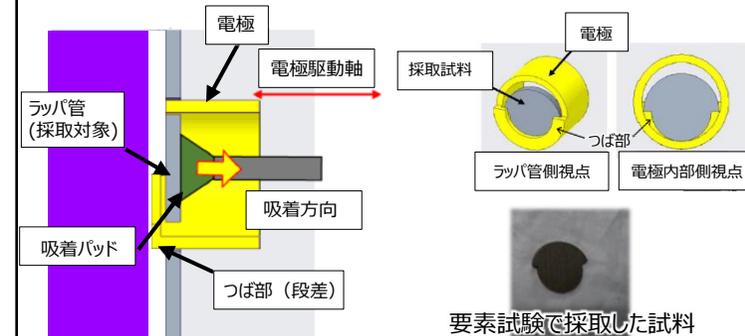
【つば付き電極による放電加工】 【つば付き電極による試料回収】

- ✓ つば付き電極とは、電極内周の下端部に試料を支持するための段差構造を設けた電極である。
- ✓ 放電加工完了後に試料が拘束を失った場合でも、つば部（段差）によって試料が電極外側へ脱落せず、電極内部に留まる構造である。

- ✓ 燃料池に隣接する使用済燃料キャスク詰ピットに中性子しゃへい体を移送し、中性子しゃへい体を固定。
- ✓ クレーンで吊り下げた試料採取装置を用いて、水中放電加工により、中性子しゃへい体のラッパ管部から分析用の円盤状試料（約5g）を採取することを計画。

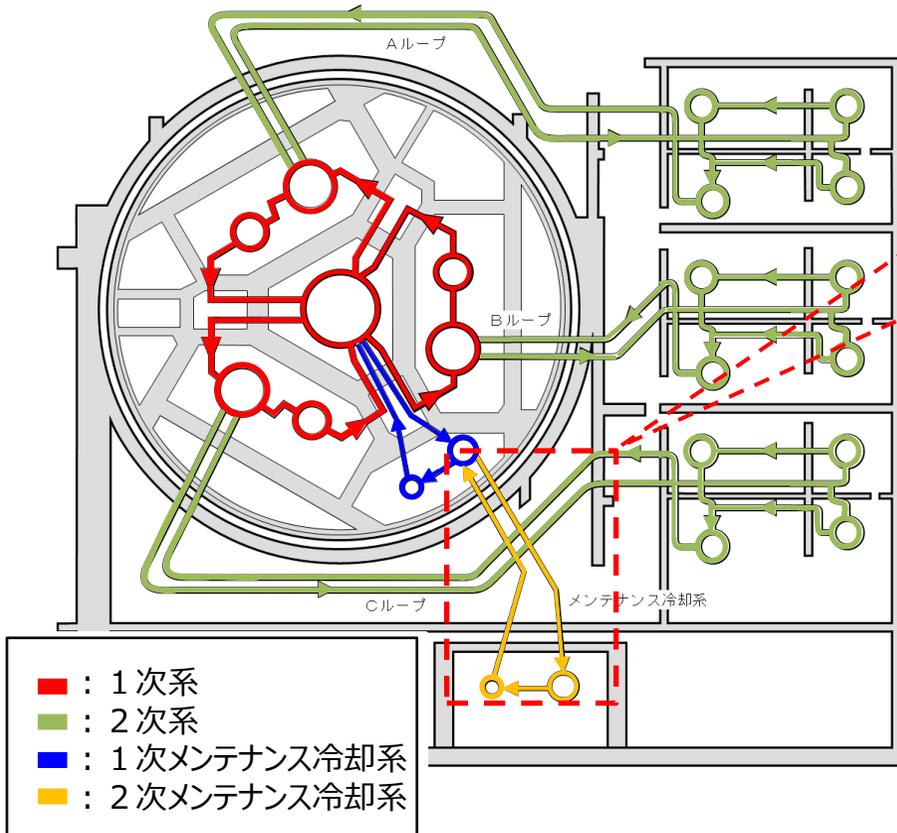
＜メンテナンス冷却系の概要図＞

- ◆ メンテナンス冷却系は、プラントのメンテナンス時に、1次系・2次系に代わり炉心内で発生した熱を除去するための設備。
- ◆ メンテナンス冷却系は1次系と2次系に分かれており、炉心内で発生した熱は1次メンテナンス冷却系の中間熱交換器を介して2次メンテナンス冷却系に伝えられ、2次メンテナンス冷却系の空気冷却器により大気中に放散される。
- ◆ 廃止措置移行後、運用を終了し系統内のナトリウムは抜き取った状態である。

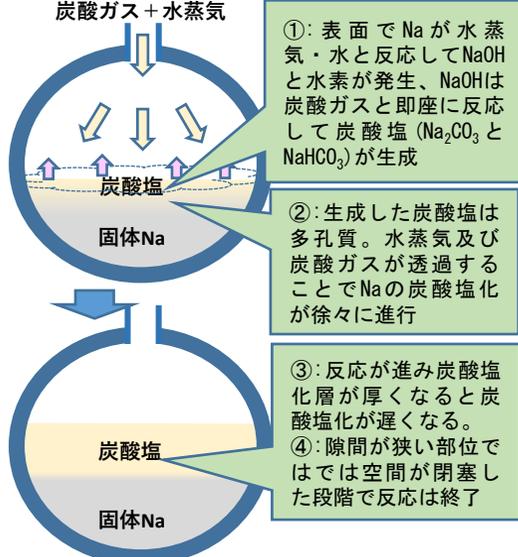
<p>炭酸ガス + 水蒸気</p> <p>①: 表面でNaが水蒸気・水と反応してNaOHと水素が発生、NaOHは炭酸ガスと即座に反応して炭酸塩 (Na₂CO₃ と NaHCO₃) が生成</p> <p>炭酸塩</p> <p>固体Na</p> <p>②: 生成した炭酸塩は多孔質。水蒸気及び炭酸ガスが透過することでNaの炭酸塩化が徐々に進行</p> <p>③: 反応が進み炭酸塩化層が厚くなると炭酸塩化が遅くなる。</p> <p>④: 隙間が狭い部位では空間が閉塞した段階で反応は終了</p> <p>炭酸塩</p> <p>固体Na</p>

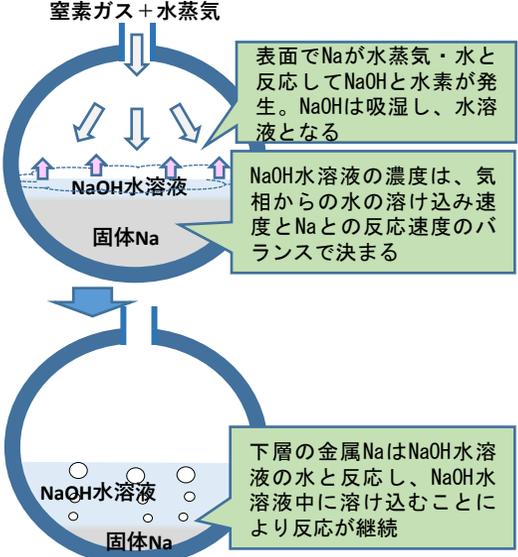
<p>窒素ガス + 水蒸気</p> <p>表面でNaが水蒸気・水と反応してNaOHと水素が発生。NaOHは吸湿し、水溶液となる</p> <p>NaOH水溶液</p> <p>固体Na</p> <p>NaOH水溶液の濃度は、気相からの水の溶け込み速度とNaとの反応速度のバランスで決まる</p> <p>③: ②と同時に、溶融した下層のNaは表層へ浮遊。反応が継続</p> <p>下層の金属NaはNaOH水溶液の水と反応し、NaOH水溶液中に溶け込むことにより反応が継続</p> <p>NaOH水溶液</p> <p>固体Na</p> <p>④: ①～③の繰り返しにより全てのNaが無水NaOHに転換</p> <p>無水NaOH</p>

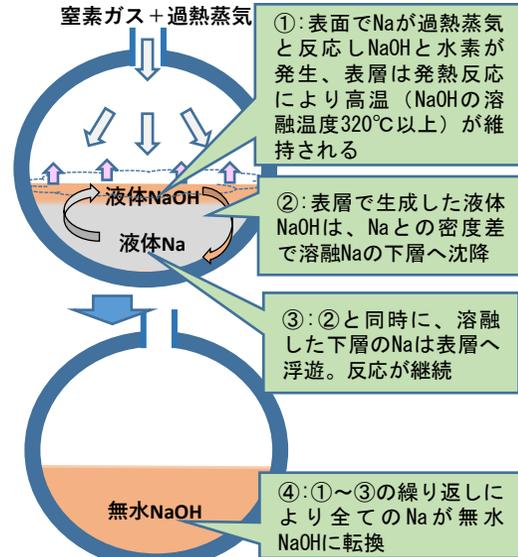
<p>窒素ガス + 過熱蒸気</p> <p>①: 表面でNaが過熱蒸気と反応しNaOHと水素が発生、表層は発熱反応により高温 (NaOHの熔融温度320℃以上) が維持される</p> <p>液体NaOH</p> <p>液体Na</p> <p>②: 表層で生成した液体NaOHは、Naとの密度差で熔融Naの下層へ沈降</p> <p>③: ②と同時に、溶融した下層のNaは表層へ浮遊。反応が継続</p> <p>④: ①～③の繰り返しにより全てのNaが無水NaOHに転換</p> <p>無水NaOH</p>

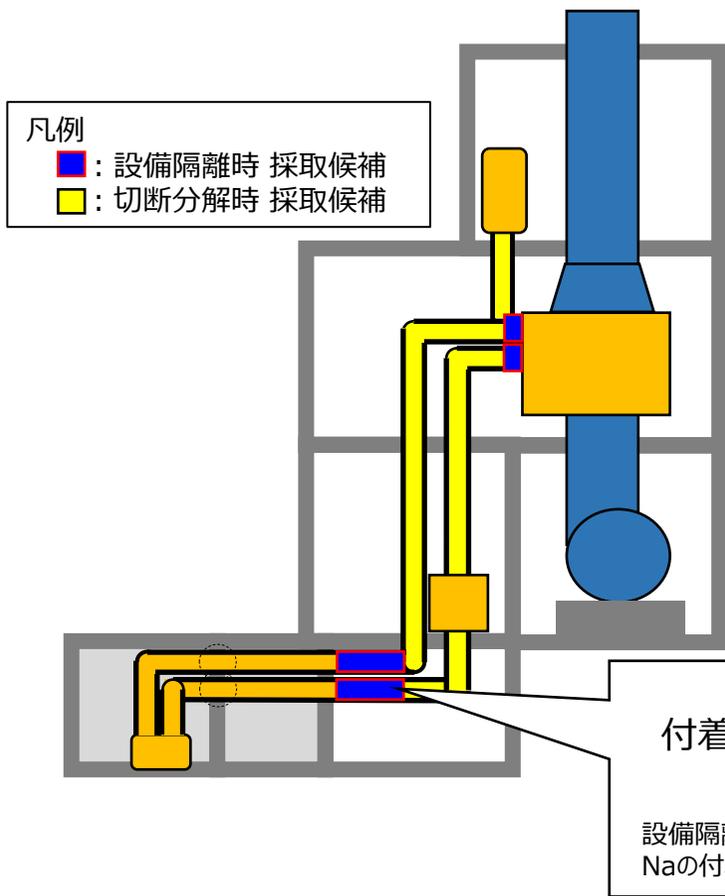
- ◆ 2次メンテナンス冷却系の解体時に発生する、残留ナトリウムの付着したナトリウム配管を用いて、1次系の解体で想定される放射性ナトリウムの飛散による被ばくの評価に資するデータを採取する。
- ◆ 機器材料についての飛散率についてはデータが存在する（ステンレス鋼の気中機械的切断において飛散率0.02%※）ものの、もんじゅ特有のナトリウムについてはデータが存在しないため、これを取得することが目的である。

- ① 2次メンテナンス冷却系の解体物から試料を採取
- ② 採取した試料の残留ナトリウム量を測定
- ③ 採取した試料のナトリウム飛散量を測定

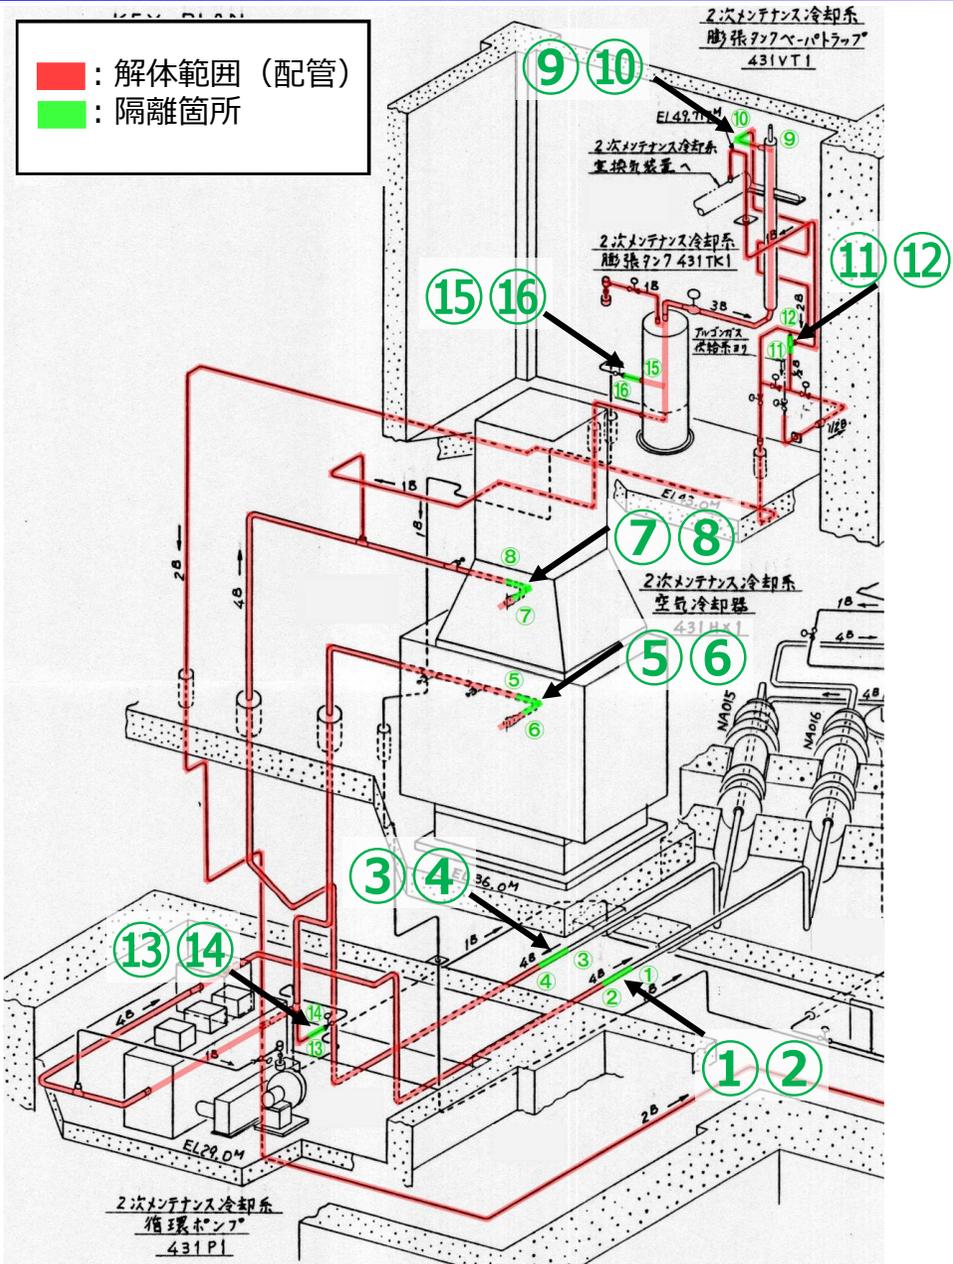
No.	箇所
①～②	コールドレグ
③～④	ホットレグ
⑤～⑥	ACS※出口
⑦～⑧	ACS※入口
⑨～⑩	VT※出口
⑪～⑫	アルゴンガス配管
⑬～⑭	循環ポンプ ～V3（弁）
⑮～⑯	膨張タンク ～V2（弁）

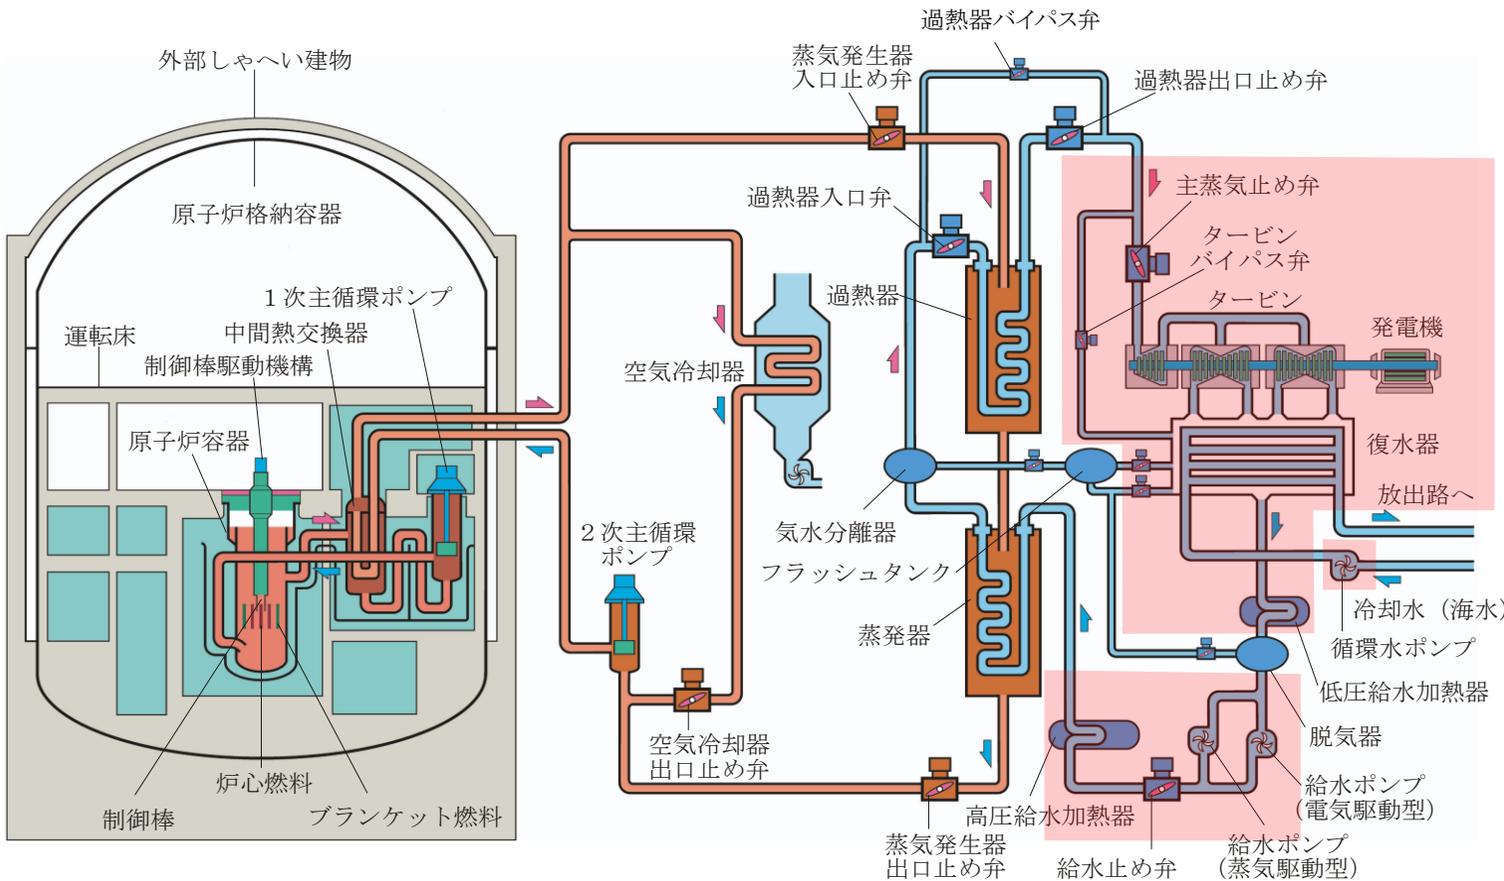
■ : 解体撤去範囲

主要機器の解体撤去作業状況 完了、作業中、未着手

主要機器
蒸気タービン
発電機
復水器
復水ポンプ (含ブースターポンプ)
循環水ポンプ
空気抽出器
グランド蒸気復水器
復水脱塩装置
高圧/低圧給水加熱器
脱気器循環ポンプ
主給水ポンプ (含駆動用タービン、ブースターポンプ)
起動用給水ポンプ (含ブースターポンプ)
補給水ポンプ
冷却水冷却器/ポンプ
海水ブースターポンプ
油タンク (高圧油ユニット等)
配管、弁、サポート類
