# イプシロンSロケットの開発状況について

令和8(2026)年10月16日

宇宙航空研究開発機構

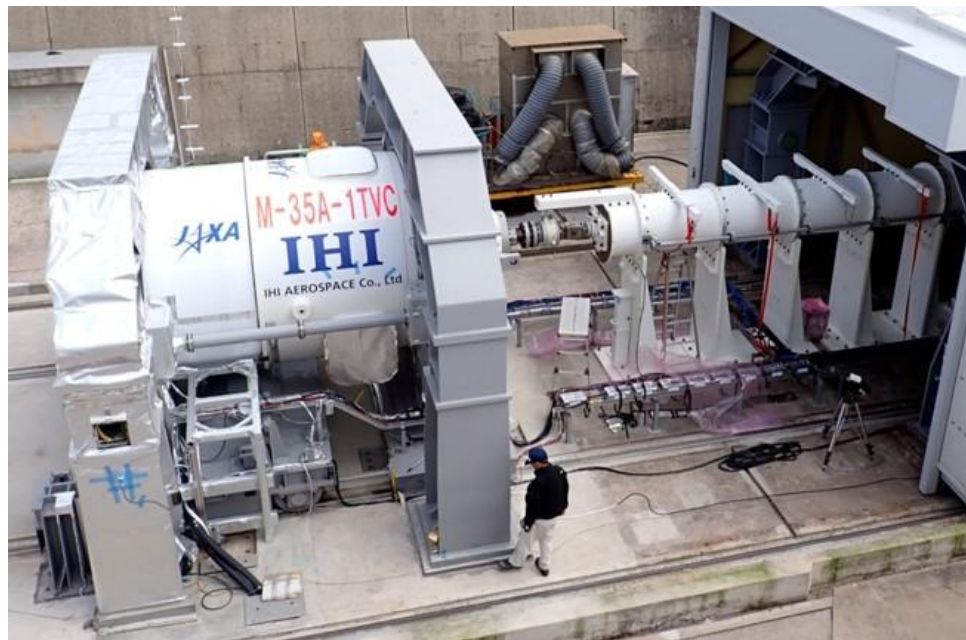
- 2026年7月23日(木)に試験を実施。試験データ評価と供試体点検を実施し、強化型2段モータであるM-35に対して部品枯渇を反映したM-35aの機能・性能が良好であることを確認した。

燃焼前の供試体

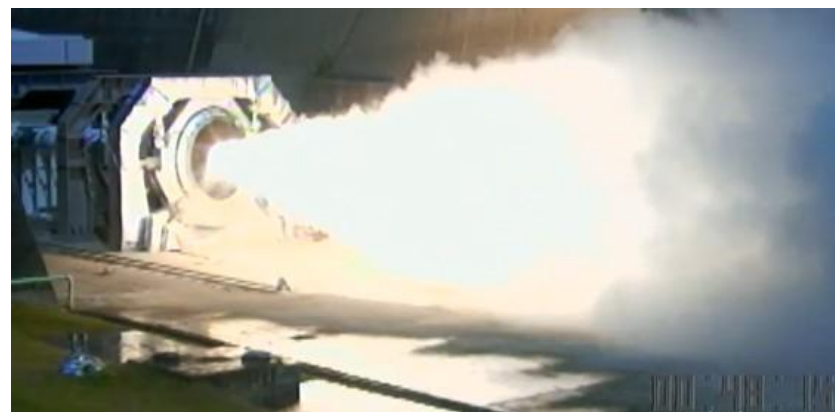
燃焼中の様子

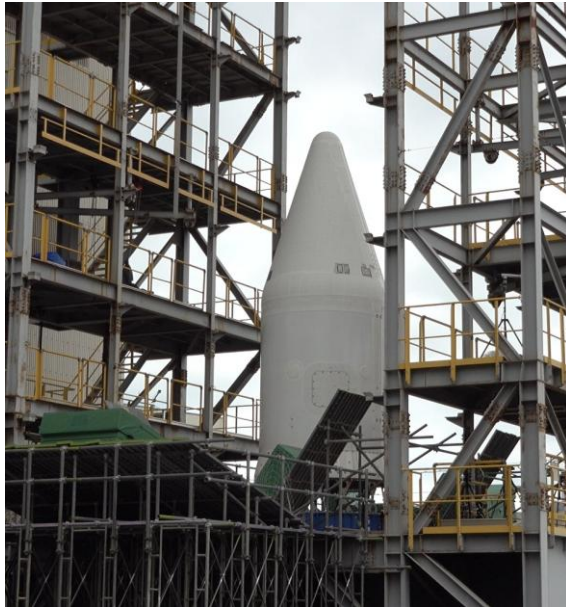
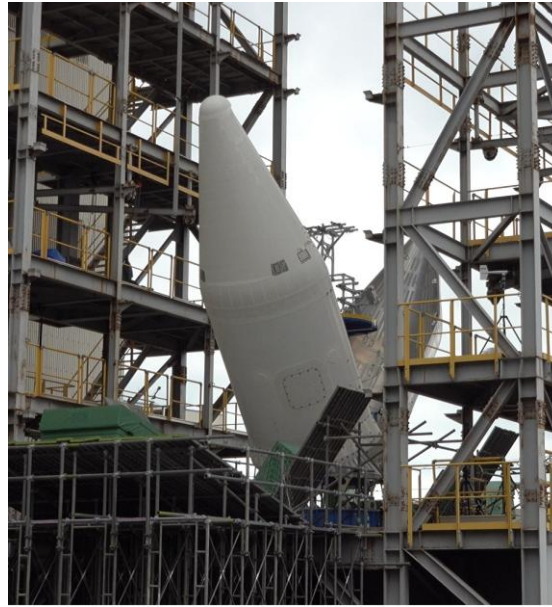
- 2026年9月11日(金)に、信頼性向上の取り組みとして実機大供試体を用いたフェアリング分離放てき試験を実施。
- 試験データを良好に取得、フェアリング分離・放てき性能が良好であることを確認。

フェアリング分離放てき試験状況

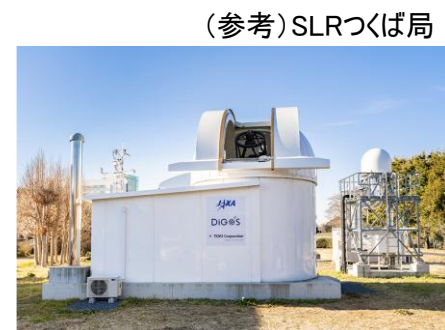
(参考) SLRつくば局  
局からレーザを軌道上のペイロードに向かって照射し、Mt.FUJIからの反射を観測して測距

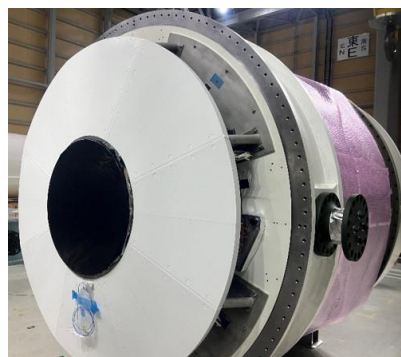
- 目的 : M-35aモータの機能・性能の確認
- 試験日時 : 2026年7月23日(予備日:7月24日～29日)
- 試験場所 : 種子島宇宙センター竹崎地上燃焼試験場
- 燃焼時間 : 約130s
- 供試体 : 短ノズル型
- 計測項目 : 推力、燃焼圧力、各部温度・歪・加速度等約250点(E-21種子島地燃:約240点※)
- ※ E-21原因調査を踏まえて温度・歪計測を追加。
- 試験評価 : 計測データ評価、供試体分解・切断検査を実施

試験供試体
