# 災害時における被災状況の把握について

令和8年10月23日

国土交通省 水管理・国土保全局  
河川情報企画室

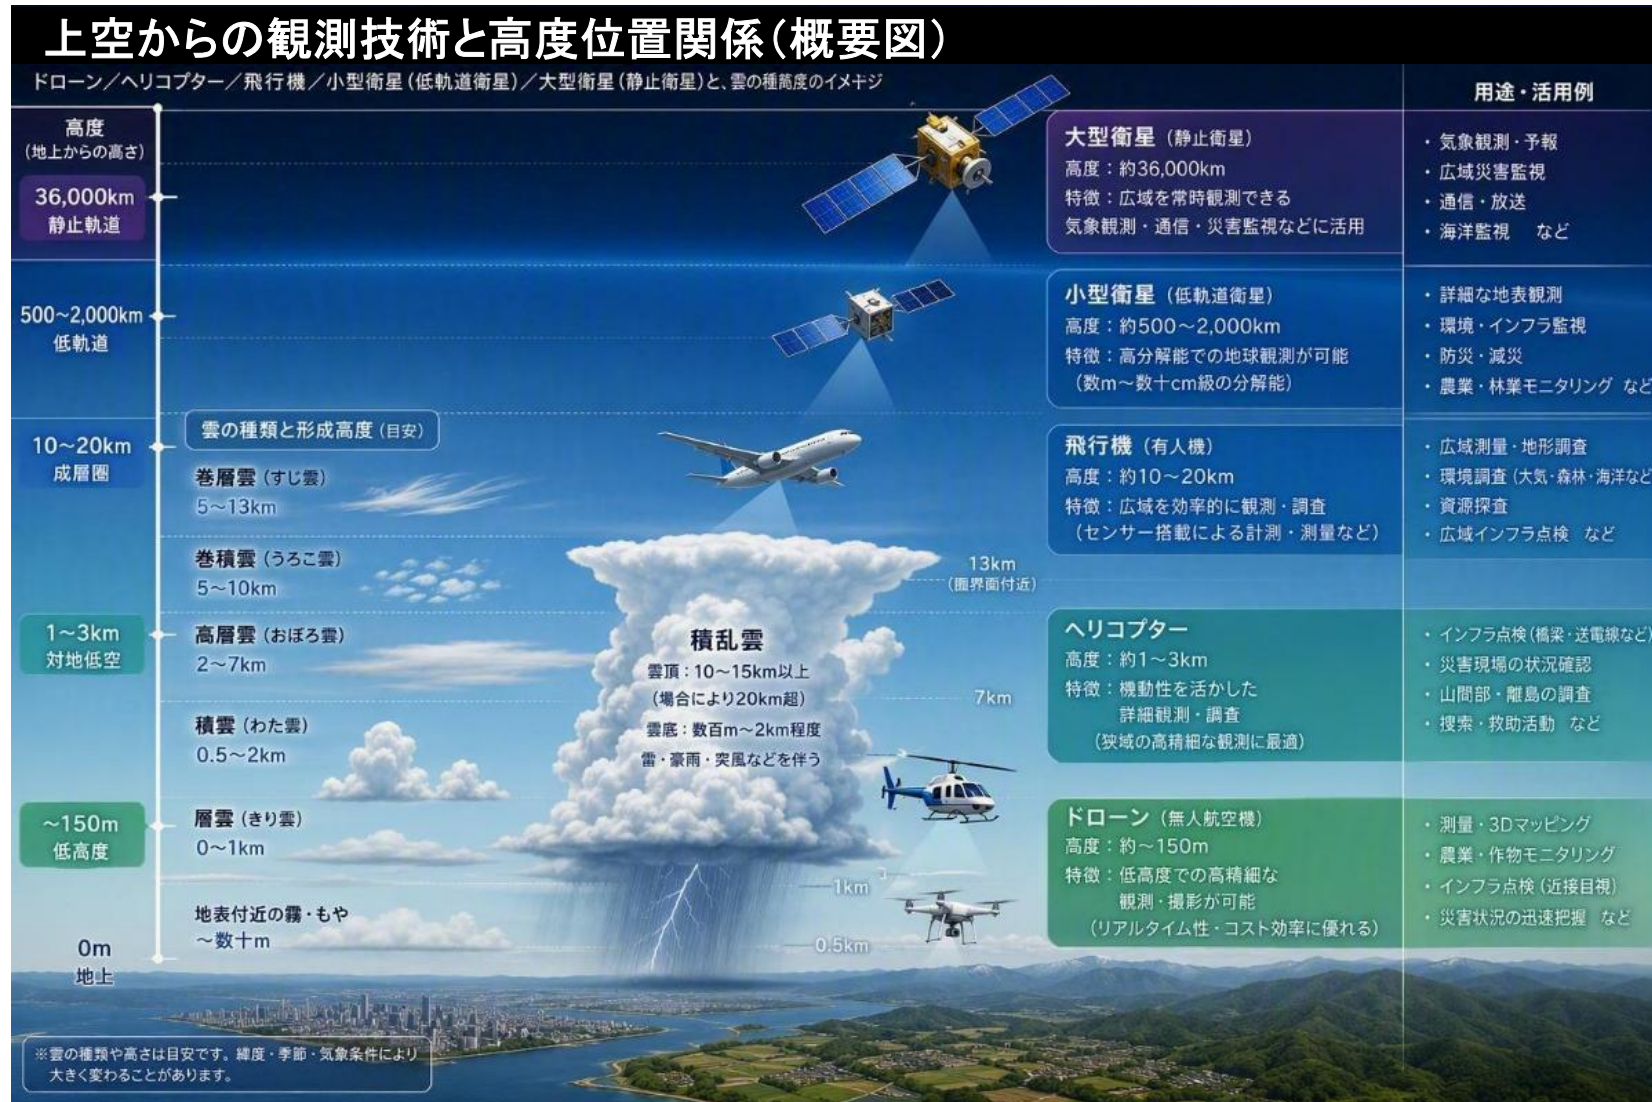
- 浸水や土砂災害の被害状況を迅速に把握するためには、多様な観測技術があります。
- それぞれの技術には、利点がある一方で活用する際の条件があります。

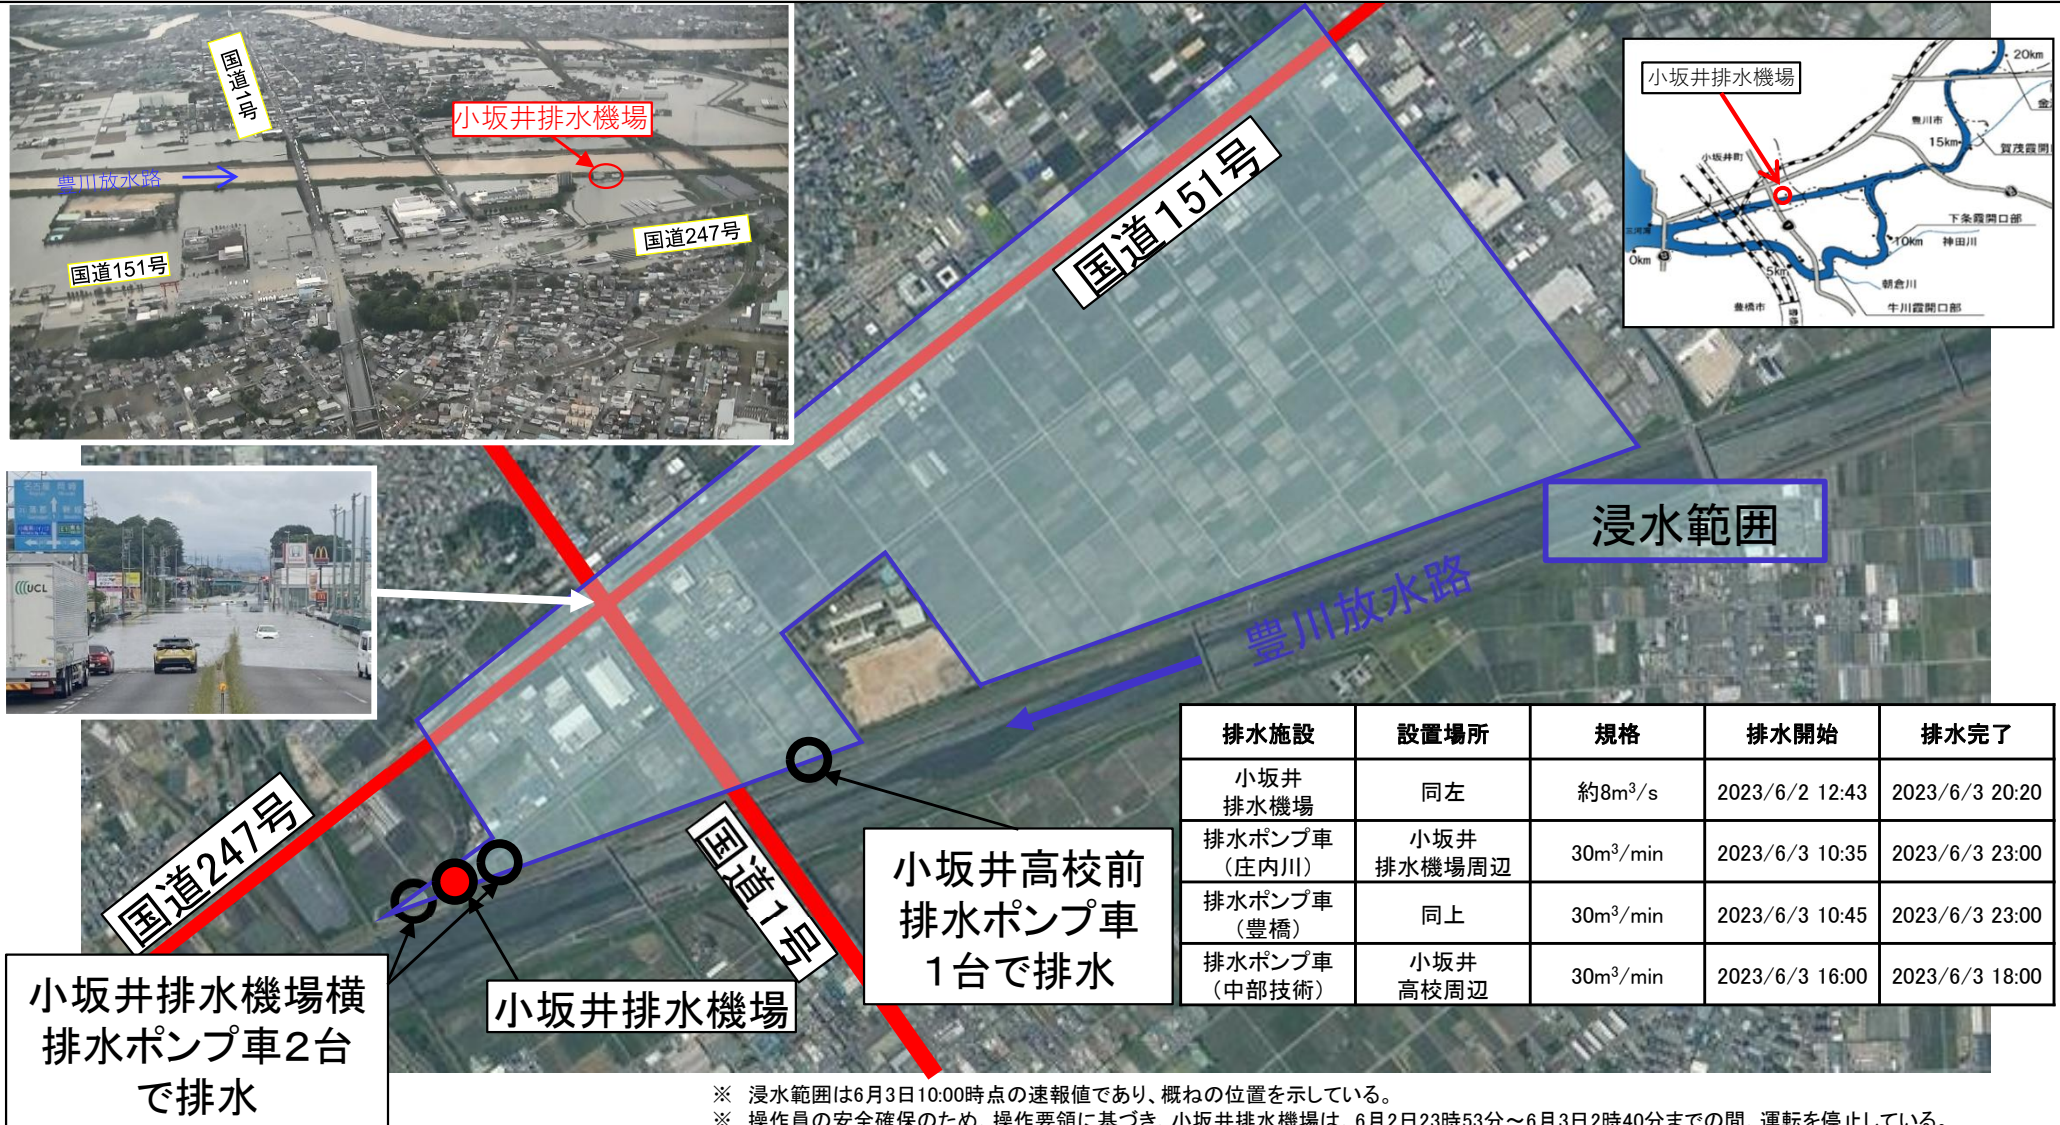
# 排水機場・排水ポンプ車の河道(小坂井排水機場)<sup>こざかい</sup>

- 6月2日から3日の降雨により、浸水被害が発生しました。(豊川放水路からの越水は無し)
- 速やかな浸水解消のため、小坂井排水機場からの排水に加え、排水ポンプ車を合計3台配備し、排水を実施しました。

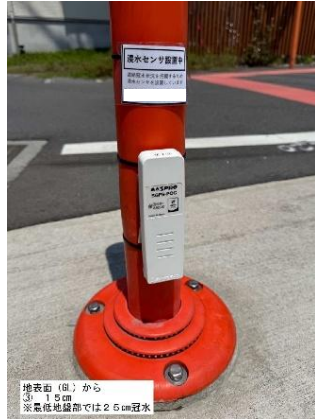
道路面への設置

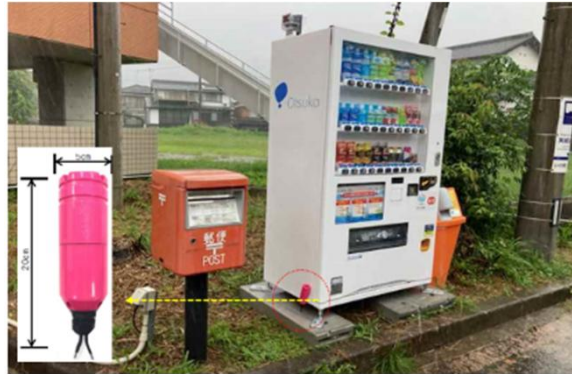
自販機搭載型

（災害対応型自動販売機との連携）

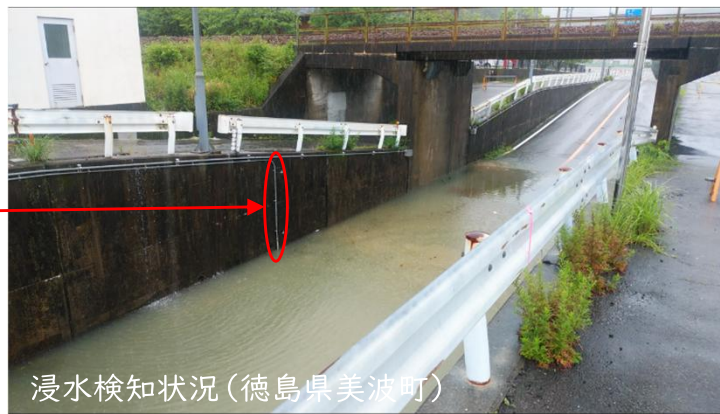
浸水検知状況（徳島県美波町）
