# オンラインセミナー第1回

誰もが安心・安全に利用できる  
スポーツ施設

あなたの体育館の維持管理  
大丈夫ですか？

(公財)日本スポーツクラブ協会 理事長  
武庫川女子大学 学術顧問  
順天堂大学 名誉教授  
野 川 春 夫

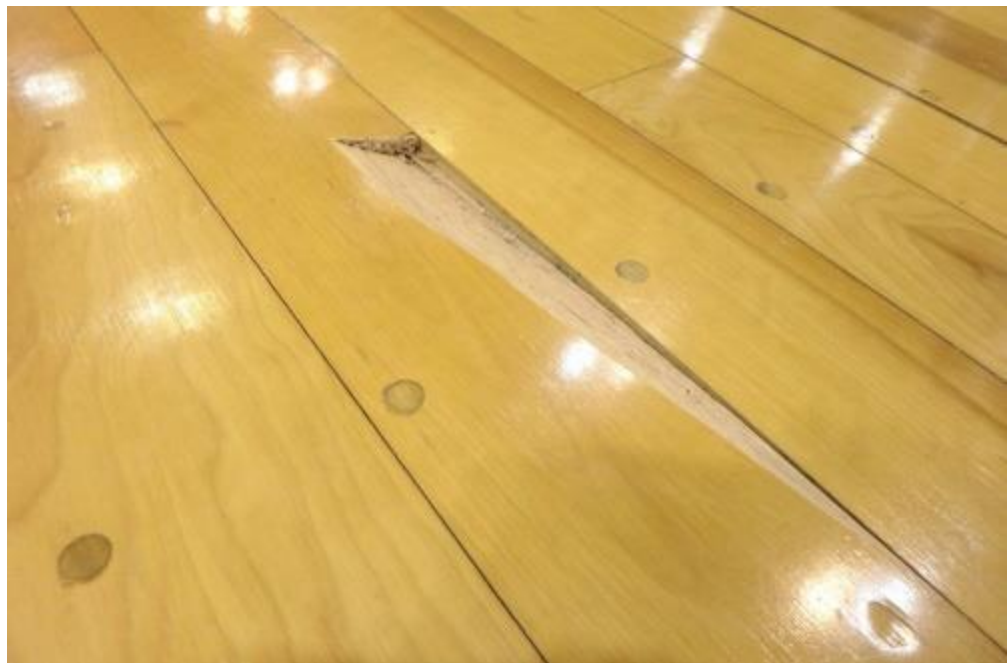
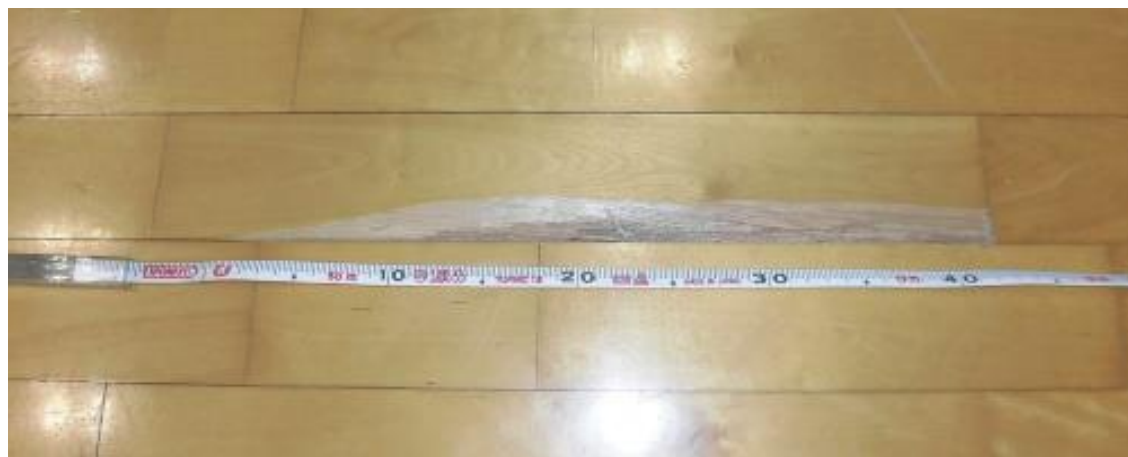
# 体育館のフローリングが凶器に！

名古屋市東スポーツセンター＋埼玉県三芳町

繊維方向に沿って裂ける

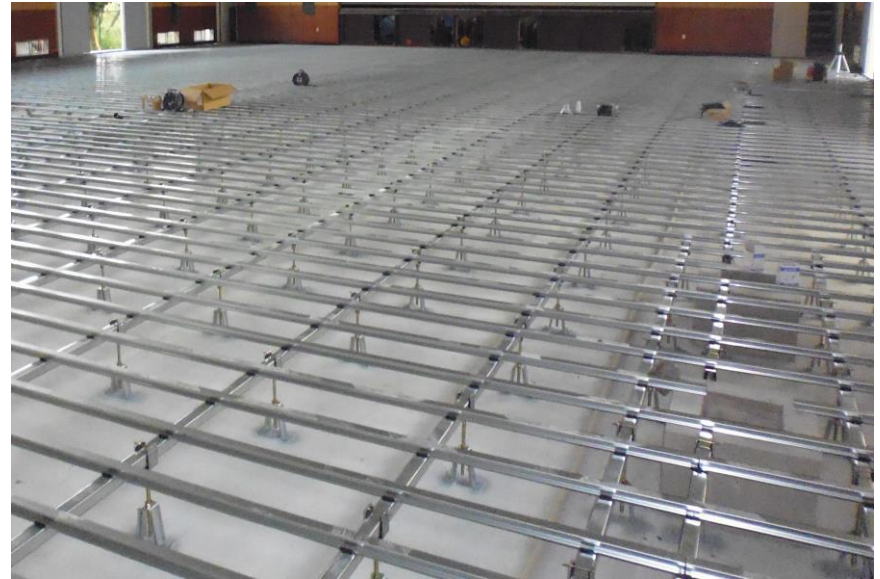
組床式（例図）

# 鋼製床下地の種類

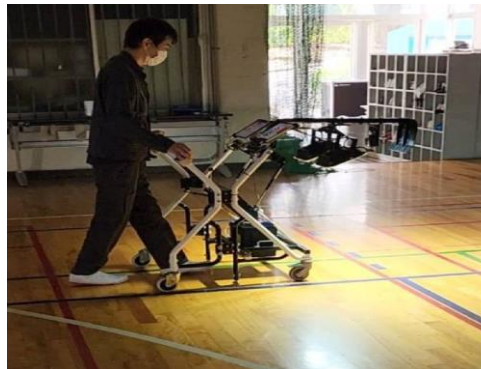
【写真1】床面撮影ロボット

- 省人化: 床面点検は、AI活用で省人化。点検報告書は、画像処理技術による画像合成等を活用して自動化(床面損傷マップ: 図4)
- 生産性: 床面の撮影に撮影ロボット(図1)やAR(図2)を活用し、点検の網羅性を担保しつつ、効率化
- 網羅性: AR技術を活用し、床面全体の計測位置
- 一貫性: AIの統一した点検基準で瑕疵の検出が可能
