独立行政法人日本原子力研究開発機構
東海研究開発センター 核燃料サイクル工学研究所
応用試験棟における漏水について
(最終報)

応用試験棟における漏水について

独立行政法人日本原子力研究開発機構 東海研究開発センター
核燃料サイクル工学研究所 応用試験棟 3 階試験室 2

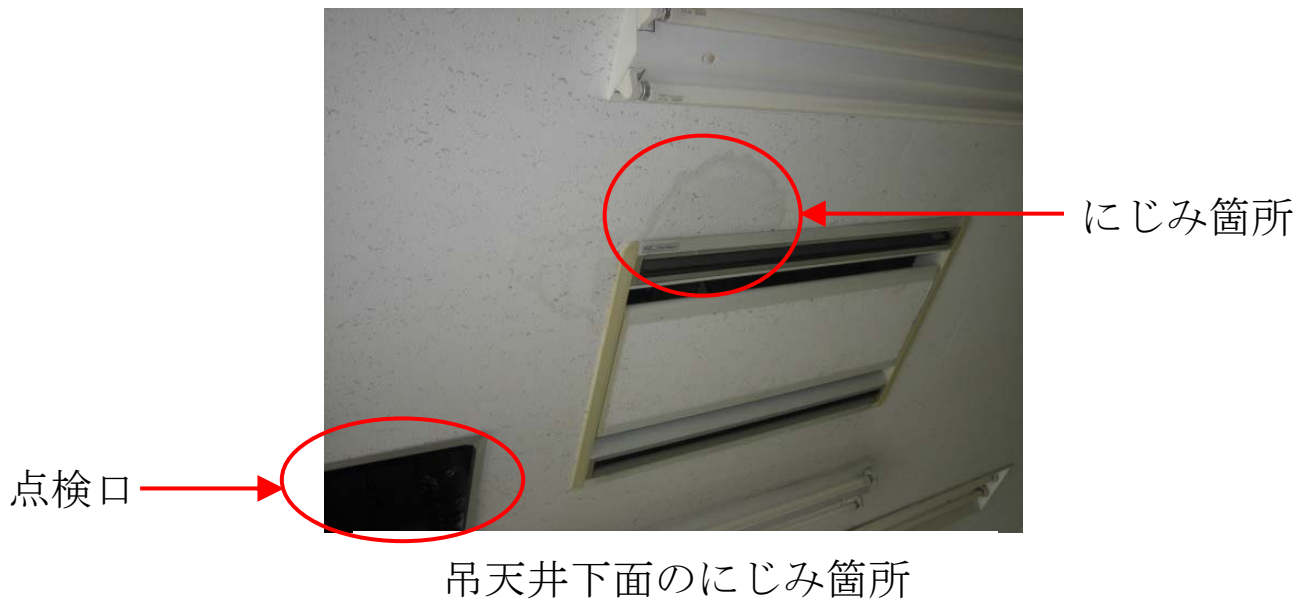
16 時 05 分頃、打合せのため応用試験棟の 2 階会議室(非管理区域)に入室した従業員が、床に落ちた水滴と吊天井下面のにじみを発見した。速やかに点検口から天井内を目視したところ、2 階天井の配管貫通部付近に漏水によるものと思われるにじみを確認した。目視で確認した状況から、2 階への漏水量は約 10mlと推定した(図 3、4)。

2階天井のにじみ箇所

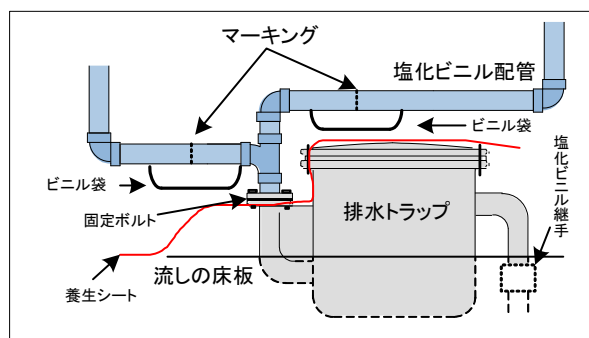
(1)補修箇所全体

平成 15 年に、当該流しの排水トラップ入口側のフランジを金属製から塩化ビニル製に交換する補修工事を実施した。フランジ部は付近の配管と一体で交換しており、工事の際に上流側配管の切断を行った。

- (1) 排水トラップ上流側配管の切断予定箇所をマーキングし、周辺を養生。
- (2) ノコギリを用いて塩化ビニル配管のマーキング位置を切断。フランジ部にペーパータオルを巻きつけ、ボルト・ナットを取外し。
- (3) 切断した塩化ビニル配管をフランジとともに撤去。
- (4) 新しい塩化ビニル配管を、ソケット、エルボを用いて接着剤により接着。接着剤乾燥後、フランジ部にボルト・ナットを入れ締め付けて固定。
