学校施設における非構造部材の耐震対策の推進に関する調査研究報告書

—校舎等における非構造部材の耐震対策の推進について—

平成26年3月

学校施設における非構造部材の耐震対策の推進に関する調査研究協力者会議

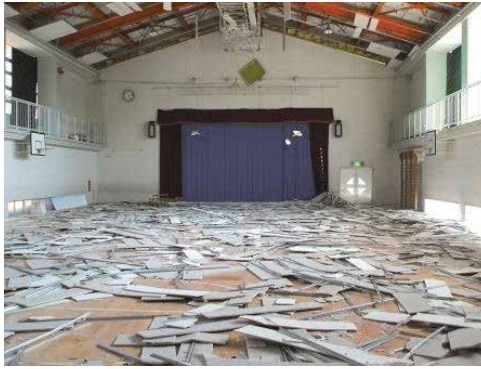
天井材の脱落

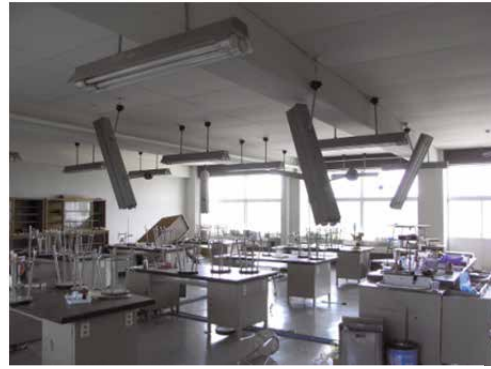
照明器具の脱落

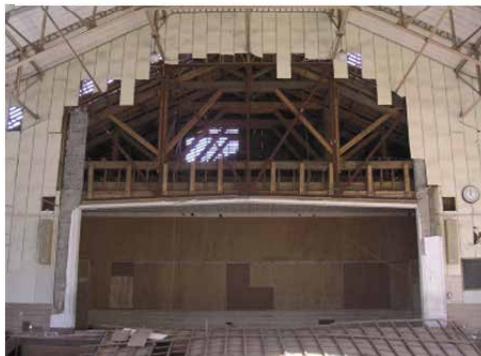
ステージ前部の壁の脱落

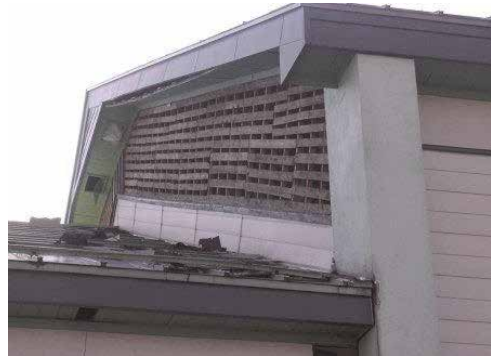
外装材の損傷

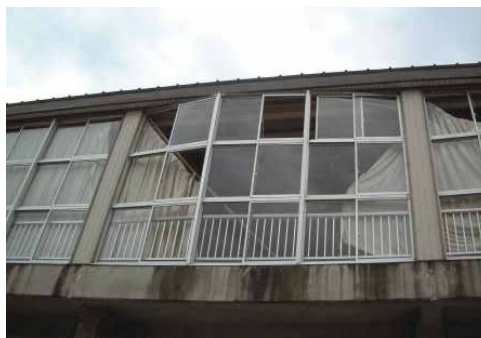
窓ガラスの破損

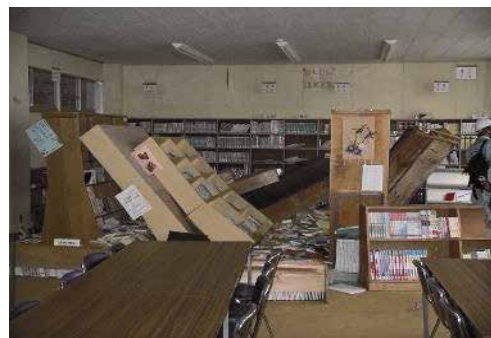
書棚の転倒

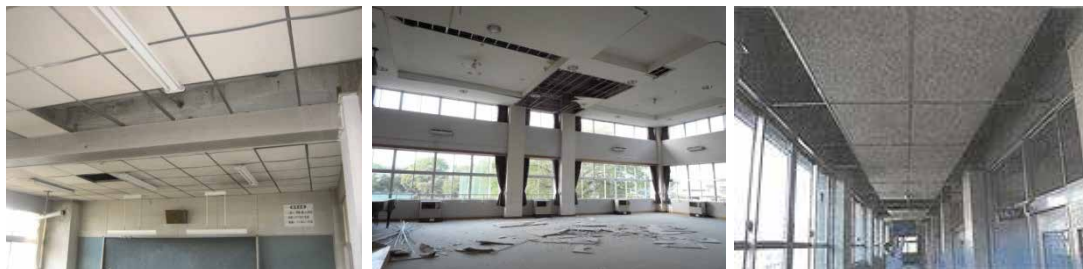
・天井が脱落した部屋の用途を図面などの資料に記載されている部屋の名称に基づいて分類し、更に最上階にあるものを特定した。最上階での被害は、普通教室が70件のうち37件、音楽室や美術室などの特別教室が145件のうち91件、実習棟などの比較的小規模な建物である別棟が20件のうち12件、廊下が85件のうち34件といった状況であった。すなわち、最上階で天井脱落の被害を受けた割合は他の階に比べて高かった。最上階に位置する音楽室などに段差・折れ曲がりのある天井が設けられている場合は、一層の注意が必要である（後述の「脱落した天井の形状」等を参照）。

(1) 普通教室の天井脱落

(2) 特別教室（多目的室）の天井脱落

(3) 廊下の天井脱落

写真 3 校舎天井の脱落被害の例

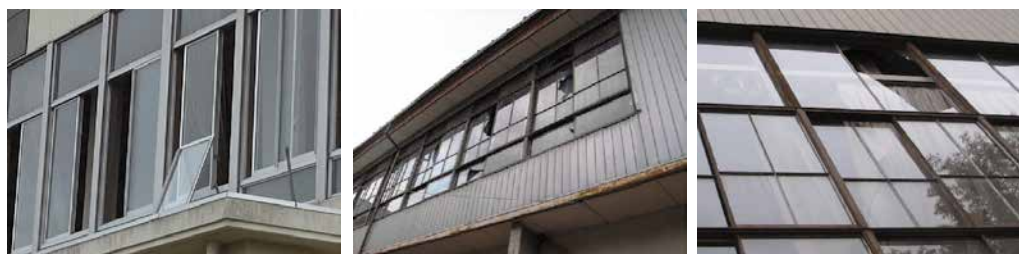
- ・ I 編第 3 章 3-1 に記載のとおり，調査対象 5 県の公立の小学校，中学校，中等教育学校，高等学校及び特別支援学校の屋内運動場 1,538 棟を対象に，窓ガラスの震動被害と，構造の震動被害や構造形式，建築年代などとの関係を調査した。
- ・ 調査対象施設のうち，災害復旧資料から建築年代や耐震診断・補強の実施状況が判明した屋内運動場は 1,482 棟あった。
- ・ 1,482 棟のうち，窓ガラスについて何らかの震動被害が報告された屋内運動場は 206 棟あった。窓ガラスの被害については，「障子ごと脱落」，「可動サッシガラス割れ」，「サッシ窓はめ殺し割れ」²⁵の 3 つに分類し整理²⁶した。各被害の例を写真 5 に示す。

(1)障子ごと脱落

(2)可動サッシガラス割れ

写真 5 窓ガラスの震動被害の例

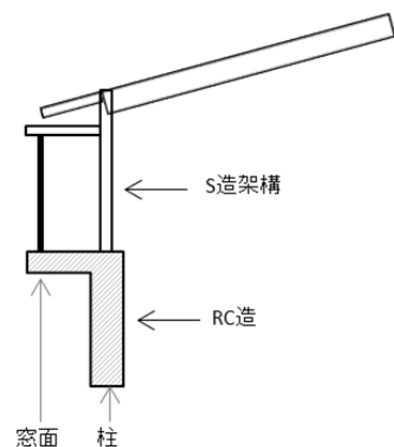
図 25 桁行面開口部の断面図

- ・障子ごとの脱落被害 25 棟のうち、老朽施設は 17 棟(68%)、非老朽施設は 8 棟(32%)であった。
- ・被害の発生した面(桁行/張間)については、桁行面が 21 棟(約 84%)であった。そのうち被害のあつた開口部の幅が 10m以上のものは 17 棟(約 81%)であり、また 17 棟全てについて、被害のあつた開口部の面が構造体の柱から水平方向に外側に離れており、その距離は約 0.5m~1.5mであった。(写真 8, 図 25)

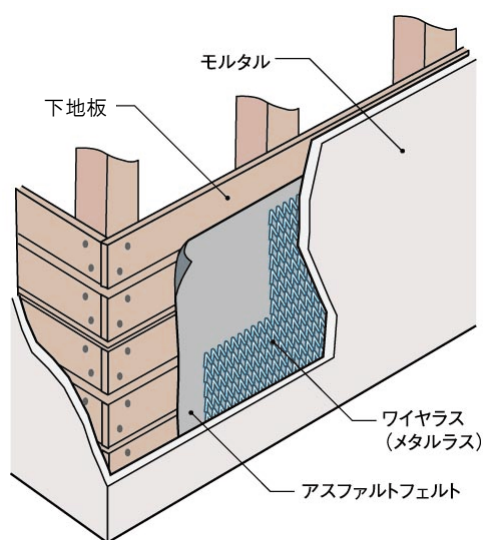
図 26 ラスモルタルの施工例

- ・屋内運動場の外壁脱落被害 97 棟のうちモルタル脱落被害は 28 棟（約 29%）であり、その全てが老朽施設であった。
- ・被害規模については、おおむね 10 m²以上の脱落被害（以下「面的脱落」という。）が 20 棟（約 71%）、おおむね 6m 以上の高所からの脱落被害（以下「高所脱落」という。）が 20 棟（約 71%）であった。
- ・被害の発生した面については、28 棟のうち 24 棟（約 86%）が張間面（妻面）であった。（写真 9、図 26）

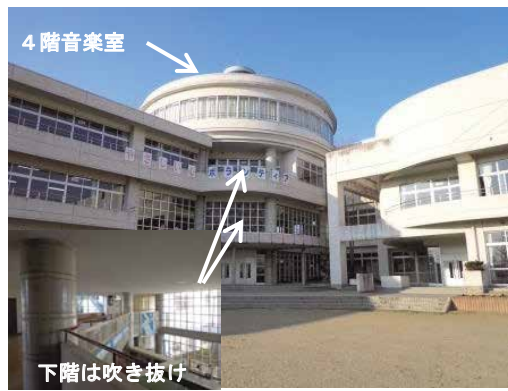
写真18 校舎外観

- ・音楽室は 4 階の搭屋に位置し、搭屋は円形の平面形状となっており、階高が比較的高い。この音楽室の横連窓において、障子の脱落及び窓ガラスの損傷が確認された。横連窓の部分は RC 造架構の外側に張り出したサッシであり、一部で下階が吹き抜けとなっている。
- ・被害があった音楽室の窓は、片引き形式で、障子が 1 枚脱落した。窓の上下には垂れ壁と腰壁が取り付け、層間変形が集中しやすい横連窓であった。窓面が RC 造架構の外側に張り出しており、架構面内における変形の制限を受けることなく大きく揺れたことが考えられる。また、一部で下階が吹き抜けのため、一般的な窓と比較して上下方向の変形も受けやすい状態にあったと考えられる。
- ・地震による揺れによって当該窓に過大な変形が集中して、窓ガラスの破損等が生じたと考えられる。

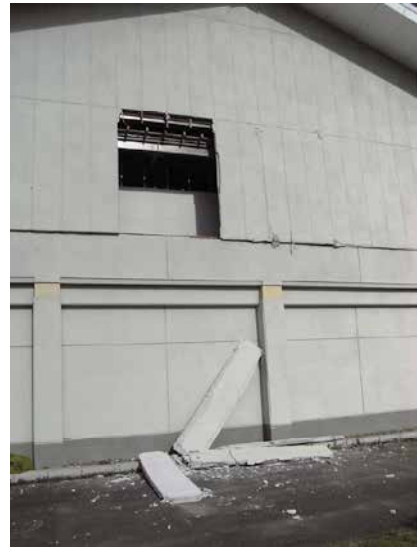
- ・ S 造 4 階建ての校舎における西側の階段室の外壁 ALC パネルが広範囲にわたって破損している。そのうち、数枚はパネルの交換が必要な破損である。破損は目地部分を中心にパネルの欠損を伴っている。内壁のパネルも破損が見られる。
- ・ 破損箇所の一部は 4 階のペントハウスへの階段室部分であり、周囲との挙動の違いが影響した可能性もあると思われる。1979 年建築の校舎で、縦壁挿入筋構法³³で ALC パネルが取り付けられていた。
- ・ 脱落はしていないが、重量のある ALC パネルが高所から落下した場合に児童生徒等に被害が及ぶ危険性が高いと考えられる。

(参考) 写真 22 過去の震災における ALC パネルの脱落被害

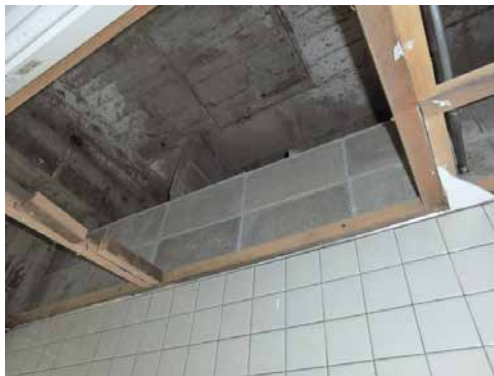
- ・教室間の間仕切り壁として用いられていたコンクリートブロック壁が、全面にわたって倒壊している。コンクリートブロック壁が倒壊後も一体性を保っていることから、コンクリートブロック壁内には配筋がなされているものと推察される。
- ・一方、コンクリートブロック壁側部と周辺のRC造架構との緊結については、元々は可動式の間仕切り壁の戸当たりとしてRC造架構にとめ付けてあった木材にコンクリートブロックをはめ込んでおり、緊結されていなかったと見られる。
- ・また、コンクリートブロックをはめ込んでいる木材は、RC造架構にくぎのようなもので数箇所がとめ付けられているのみである。そのため、面外方向の振動を受けてコンクリートブロック壁の荷重に耐えきれずにとめ付け箇所が引き抜かれ、コンクリートブロック壁が倒壊したものと推察される。
- ・上記は極めてまれなケースで今回の地震被害では唯一の事例であるが、コンクリートブロック壁は、十分な配筋及び周辺の構造体との有効なつなぎあるいはアンカーがないと、振動によって部分的に落下する危険性が高い。今回の地震被害でも、RC造架構との緊結が不十分であったためにコンクリートブロックの塊が部分的に落下した事例が複数ある。(写真26, 27参照)

(参考) 写真26 頂部にアンカーがなく
ブロック壁が落下した事例

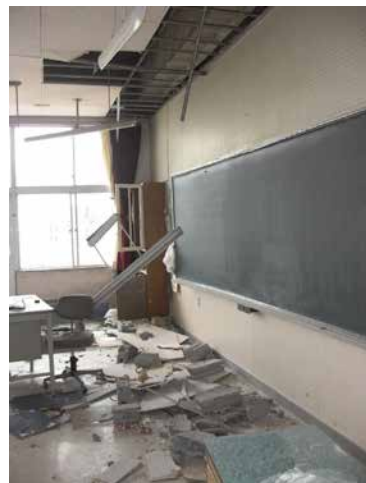
(参考) 写真27 教室間のブロック壁が天井裏から落下した事例
