2-2-10 エキспанション・ジョイントカバーの脱落

2-3 個別調査・分析の結果（屋内運動場）

第3章 非構造部材の耐震対策手法の検討

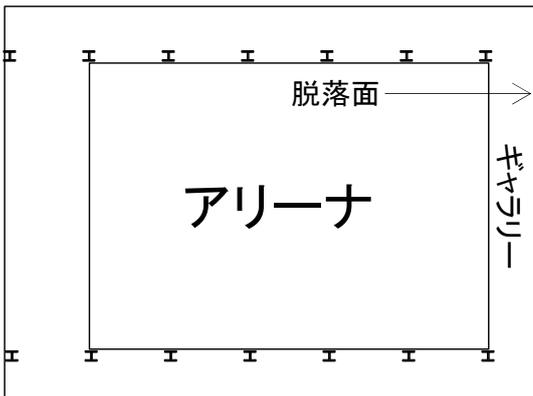
図30 平面図(上層部)

- ・アーチ形屋根を有し、桁行方向はブレース構造、張間方向は H 形鋼ラーメン構造（下層部は RC 造）の屋内運動場であると見受けられる。アリーナ南側妻面上部の内壁（有孔ベニヤ板）が大規模に破損、脱落している。被害写真から木下地にくぎで有孔ベニヤがとめ付けられていたと推察される。
- ・この内壁妻面は、構造骨組み（張間方向ラーメン）から外側に張り出した 1 m 幅のギャラリーの外側に設置されている。内壁妻面と張間方向ラーメンとを接続している構造部材は少なく、この内壁は自立壁に近い状態にあると考えられる。このような構造形式のため、内壁妻面上部が面外方向及び面内方向に大きく変形し、内壁の破損・脱落に至ったものと思われる。

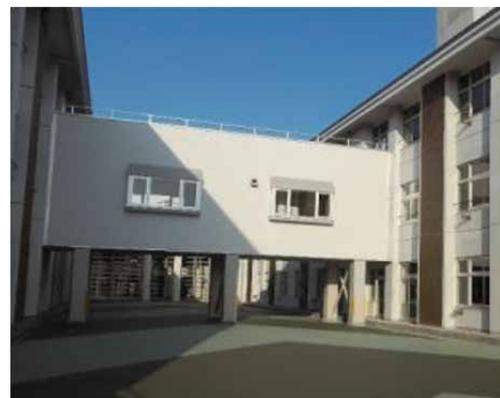
写真 47 地震被害への復旧対策の例

- ・ 渡り廊下は独立柱で自立する構造にして、校舎等とは構造的に分離することが重要である。また、RC造校舎と渡り廊下の応答挙動は大きく異なるため、十分なクリアランスを持つエキスパンション・ジョイントを設けるなど破壊を防ぐことのできるディテールとすることが重要である。

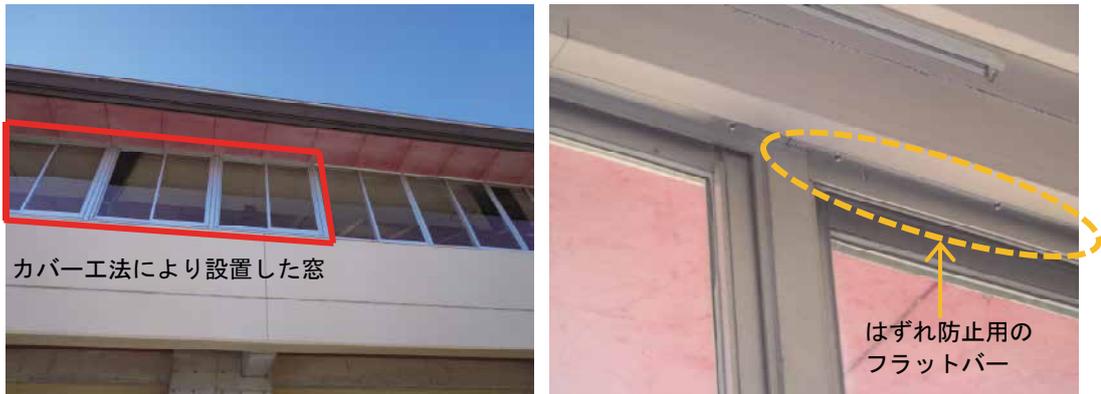
写真 48 カバー工法により既存枠に新設枠を設置し復旧した事例
(枠上部にはずれ防止用のフラットバーも設置)

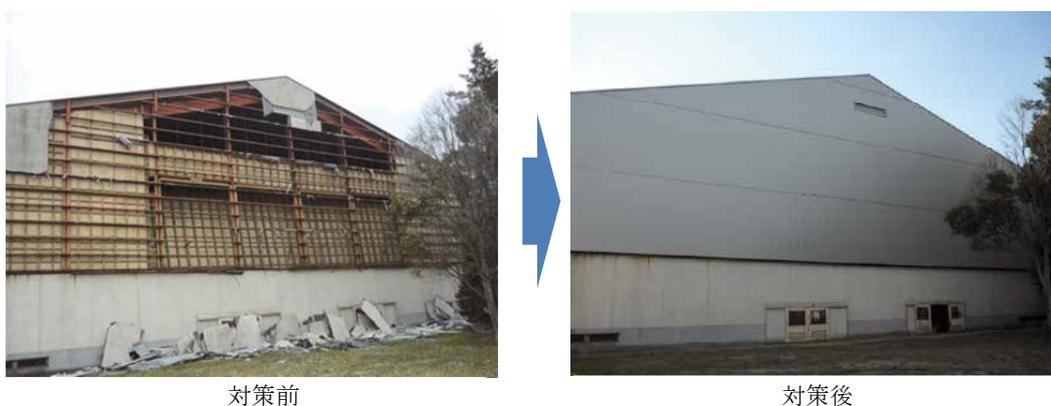
写真 49 外壁のラスシートを金属系サイディングパネルに改修した事例

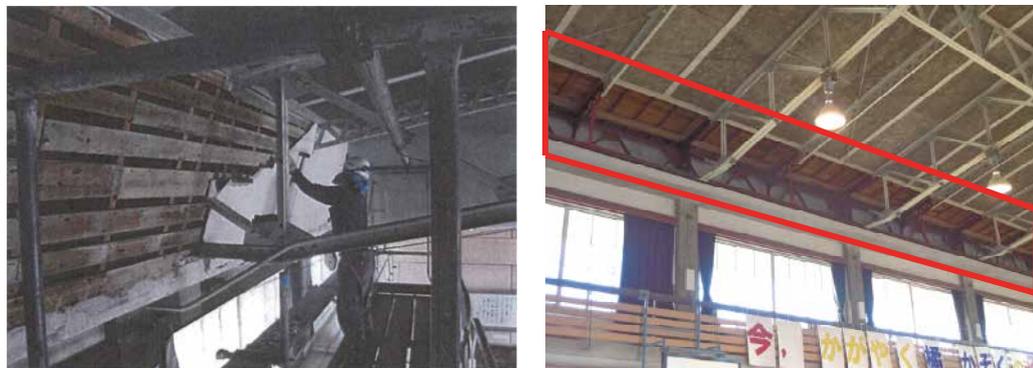
写真 50 既存のモルタル下がり壁を下地から撤去した事例

- ・材料に関わらず、構造体が貫通する非構造部材には損傷・脱落の被害がしばしば観察される。構造体が非構造部材を貫通しない設計とするか、やむを得ず貫通する場合は、脱落の危険性がある部材を使用しないこと、若しくは構造体の変形に追従可能な仕様にする、また非構造部材と接触・貫通する構造部材の変形をなるべく小さく抑えることが有効である。
- ・また、屋根面剛性が不足する場合には、対策としては屋根面筋かいの増強が有効である。

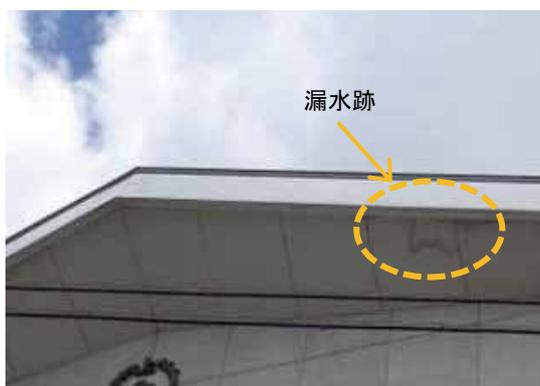
写真 51 軒天井の漏水跡の例

- ・軒天井については、まず、天井材にずれ、ひび割れ、漏水跡が見当たらないか、目視（双眼鏡を含む）により確認し、異常が認められた場合は対策を検討する。
- ・軒天井が特定天井に該当する場合は、斜め部材の配置状況や壁際のクリアランスの有無等について目視及び設計図書等により確認する。また、軒天井がモルタルの場合は、剝離・剝落、浮き等がないかを目視（双眼鏡を含む）や打診等により確認する。

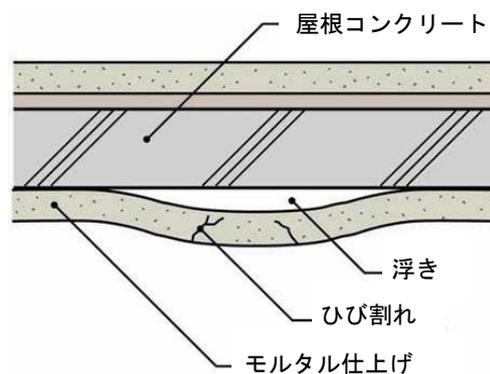
図 46 モルタルの浮き
