屋内運動場における非構造部材の震動被害と構造性能・特性に関する検討 (天井落下防止対策等検討ワーキンググループ)

校舎における天井の震動被害の傾向等に関する検討 (天井落下防止対策等検討ワーキンググループ)

学校施設における非構造部材の耐震対策の推進に関する調査研究報告書（概要）

（平成26年3月 学校施設における非構造部材の耐震対策の推進に関する調査研究協力者会議）

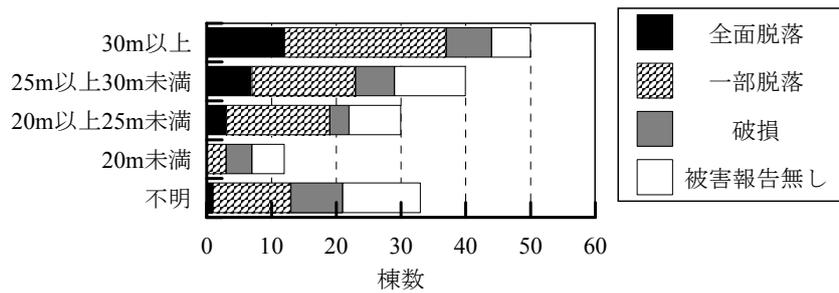
図1 天井の震動被害とスパンの関係

屋根架構の幾何学的条件の一つである、梁間のスパン L_s と天井の震動被害の関係を図 1 に示す。梁間のスパンが短いほど全面脱落となる割合は低下しており、スパンが長くなるほど大きな被害を受けた天井が多くなっている。

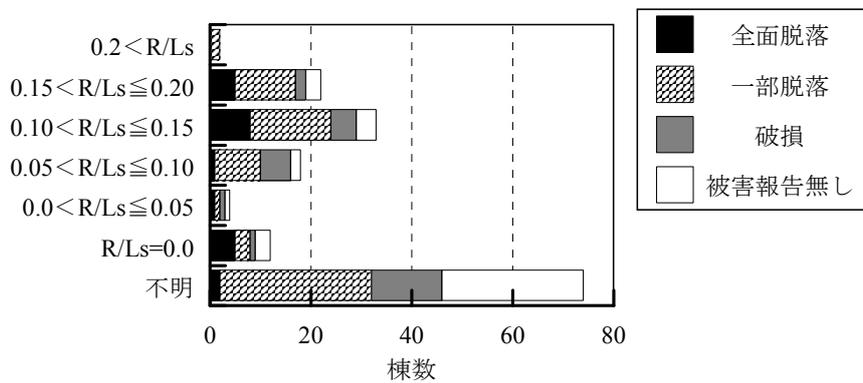
図2 天井の震動被害とライズスパン比 R/Ls との関係

次に、屋根架構の立体形状を表す指標であるライズスパン比 R/L_s がわかったものについて、天井の震動被害との関係で図 2 に示す。ここでライズ R とスパン L_s は図 3 に示すとおりである。今回の調査対象である屋内運動場で天井が設置されているものは $R/L_s=0.05 \sim 0.20$ 程度のもが多い。ライズスパン比と天井の応答の関係までは言及されていないが、ライズスパン比が大きくなるほど屋根架構の応答が大きくなることが指摘されている¹⁾など。図 2 において全面落下した屋内運動場の棟数に着目すると、ライズスパン比が小さな領域では被害の程度が低くなる傾向は見られるものの、ライズスパン比が 0 となる水平な屋根の場合には大きな被害が発生している。天井の被害が大きくなる条件としては、ライズスパン比だけでは説明することはできない。

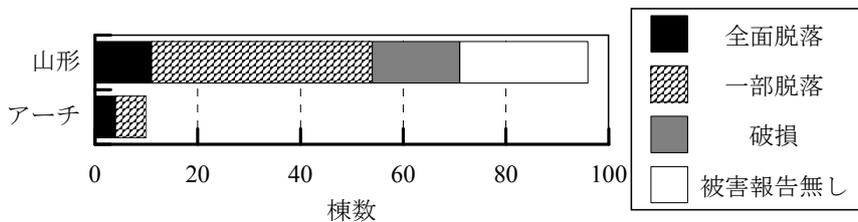
図4 天井の震動被害と屋根の架構形状との関係

また、屋根架構の形状がわかったもののうち前述のライズが 0 となる水平な屋根架構となっているものを除いて、山形かアーチかという架構形状と天井の震動被害の関係を図 4 に示す。なお、ライズやスパンの値がわかっていなくても形状がわかったものはデータに加えていることから、図 2 と図 4 では棟数は異なる。ライズがあるものの大部分は山形の架構である。アーチのものは少ない数ではあるものの、天井の設置が確認された屋内運動場の全てで全面落下か一部脱落という大きな被害が発生している。これは、屋根架構の形状が円弧状であることから、天井材の吊り長さが必然的に一定とならないことから、耐震上不利と言われている吊り長さが一定とならない条件と対応している。アーチの場合にはライズスパン比はあまり小さくならないことから、図 2 で示したライズスパン比が大きな領域で天井が被害を受けやすくなる一因として、この領域にアーチの建物が含まれることも挙げられる。

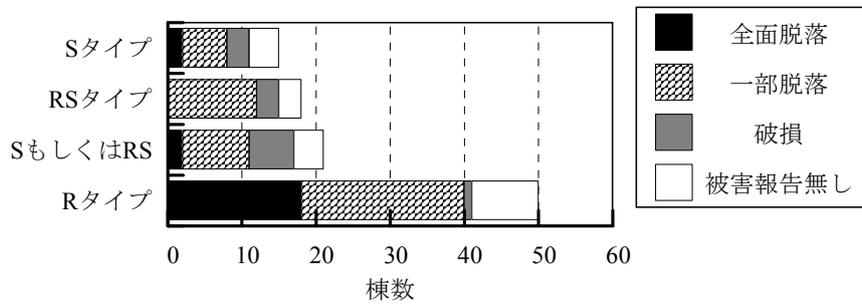
図6 天井の震動被害と屋内運動場の構造形式との関係

図5に示すように、屋内運動場全体の構造形式を大まかに純鉄骨構造であるSタイプ、下部をRC架構とし、上部を鉄骨架構としたRSタイプ、RC架構の上に鉄骨造の屋根架構を載せたRタイプに分類し、この構造形式と天井の震動被害の関係で図6に示す。SタイプあるいはRSタイプの屋内運動場に比べ、Rタイプの屋内運動場で全面脱落となるような大きな被害の発生が顕著となっている。

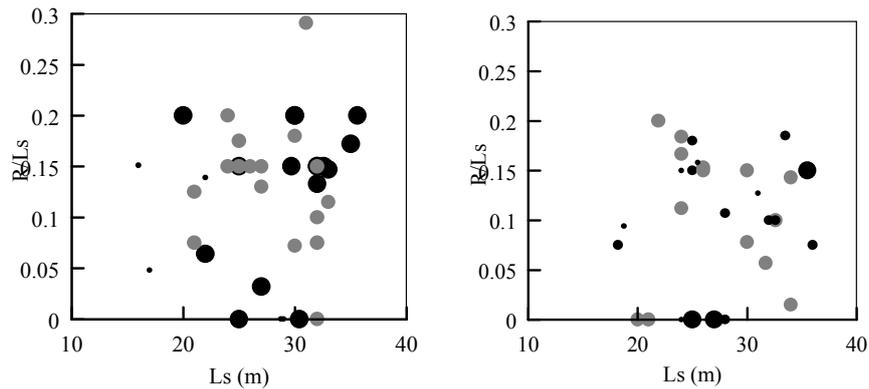
図7 天井の震動被害と構造形式・形状との関係

Rタイプの屋内運動場において天井の被害が大きくなったことについては、屋内運動場の規模や形状によって採用される構造形式が異なることが影響している可能性がある。この点を確認するため、Rタイプの屋内運動場と、SタイプあるいはRSタイプである屋内運動場それぞれについて、スパン L_s 、ライズスパン比 R/L_s と天井の震動被害の関係をプロットし、図7に示す。いずれのタイプにおいてもスパンが20~35m、ライズスパン比が0.2以下のものが多く、規模・形状と構造形式には明瞭な関係は見られなかった。ライズスパン比が0の場合を除くと、Rタイプの屋内運動場の場合はスパンやライズスパン比に関わらず天井に大きな被害が生じているのに対し、SタイプあるいはRSタイプの屋内運動場ではスパンが長いもので天井の被害が大きくなる傾向が見られる。規模が同等の場合には、Rタイプの方がSタイプあるいはRSタイプに比べて天井の被害が大きくなり易い傾向が読み取れる。ライズスパン比が0の場合は、いずれの構造種別においても天井の被害が大きくなっている。

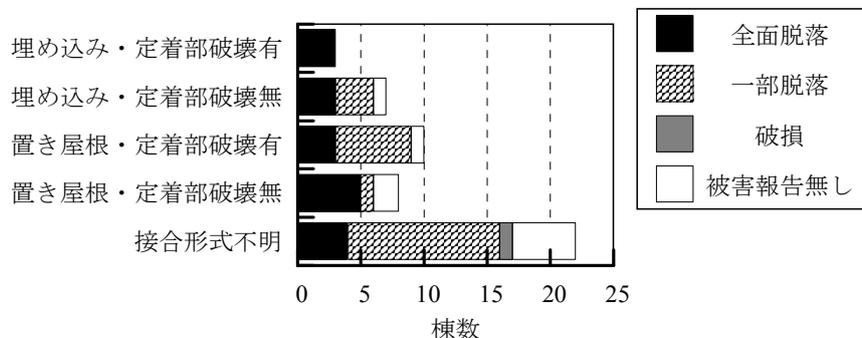
図9 天井の震動被害と屋根架構の接合方式・定着部被害との関係

また、SタイプあるいはRSタイプの屋内運動場では屋根架構が鉄骨の柱と連続しているが、Rタイプの屋内運動場については天井が取り付け位置の近くで構造がRCから鉄骨に切り替わる。屋根架構と下部RC架構の接合方式や、定着部(接合部)における被害などによって屋根架構とRC架構の間に生じる相対変位が天井の被害に影響している可能性がある。接合方式については、図8に示すように(1)RC架構に屋根架構が埋め込まれているか、(2)置き屋根形式となっており屋根架構がアンカーボルトでRC架構に接合されているかに分類した。置き屋根形式であれば、ベースプレートのボルト孔がアンカーボルト径より5mm程度大きくあけられている場合が多く、ルーズホールとなっている場合もあることから、大地震時には屋根架構とRC架構の間に相対変位が生じやすい。また、埋め込み方式においても、間柱や屋根面ブレースの主架構への定着部においてアンカーボルトの破断やコンクリートの破壊が生じると、破壊箇所周辺では屋根架構とRC架構の間に相対変位が生じる。屋根架構とRC架構の定着部における接合方式並びに屋根架構とRC架構の間に生じる相対変位の発生要因となる定着部における破壊の有無と天井における震動被害の関係を図9に示す。ここで、定着部における破壊については、主架構の定着部だけでなく、屋根架構を支持している間柱や屋根面ブレース等の定着部における破壊も含めている。定着部の接合方式がわかったものについては、置き屋根形式や埋め込み形式であっても間柱や屋根面ブレース等も含めた定着部に破壊が生じたものが多く、埋め込み方式で定着部での破壊が生じている場合には天井は全面脱落しているように、屋根架構と下部RC架構の一体性に問題があるものが多いことがRタイプで天井の被害が多く発生した一因と考えられる。ただし、埋め込み形式で定着部での破壊が報告されていないものでも天井には大きな被害が発生しているが、構造詳細が不明なものも多く、これらの屋内運動場で屋根架構と下部RC架構の一体性に問題がなかったか、あるいはRタイプの屋内運動場で天井に被

害が起こりやすい他の原因があるかは、今後検討する必要がある。

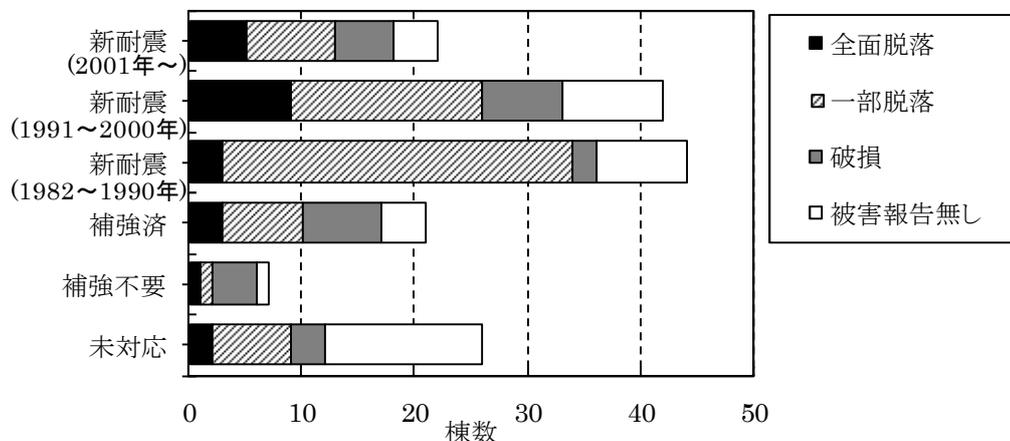
図 10 天井の震動被害と建築年代、診断・補強の状況との関係

天井の震動被害と建築年代、診断・補強の状況との関係を図10に示す。天井の被害の程

度については、比較的新しい1991年以降に建てられた屋内運動場で全面脱落したものが比較的多いが、全体的に見ると、構造の耐震性能が低いものが含まれる未対応の屋内運動場を含めて、天井の被害の程度には大きな違いは見られず、建築年代や構造の耐震性能と天井の被害の間には、相関性は見られない。

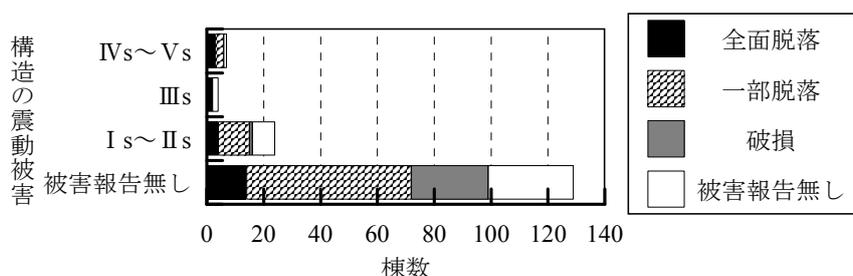
図 11 天井の震動被害と構造の被災度区分の関係

構造が受けた震動被害について、被災度区分判定²⁾における主架構を構成する構造要素(柱、梁、鉛直ブレース、柱脚)の被災度区分の最大値をとり、天井の震動被害との関係で図 11 に、このうち天井が全面脱落あるいは一部脱落という大きな被害を受けたものを抽出して図 12 に示す。構造がⅢs~Ⅴs に区分される大きな被害を受けた場合には、天井の被害も全面脱落あるいは一部脱落と大きくなっているが、構造の被害が被災度区分でⅠs~Ⅱs 程度と比較的小さい、あるいは被害報告が無いような場合でも、天井が大きな被害を受けたものが非常に多い。

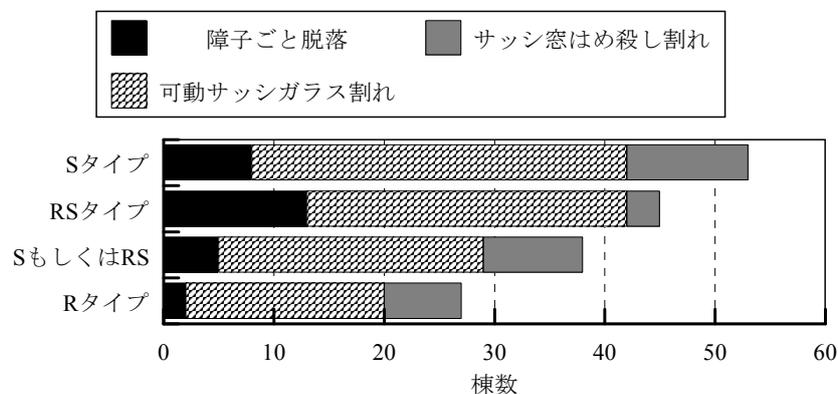
図13 窓ガラスの震動被害と屋内運動場の構造形式との関係

屋内運動場全体の構造形式と窓ガラスの震動被害の関係を図13に示す。可動サッシガラス割れとサッシ窓はめ殺し割れについては、どのタイプの屋内運動場においても同様にみられるが、障子ごと脱落した棟数は、RSタイプの屋内運動場で最も多い。RSタイプの屋内運動場で障子ごと脱落した被害が多かった原因としては、図14に例示するように、鉄骨架構と外壁が離れて設置された屋内運動場で外壁が剛性の低い軒梁等に接合されたような場合に、梁間方向の応答に伴い軒梁先端が大きく上下方向に変形したことが考えられる。

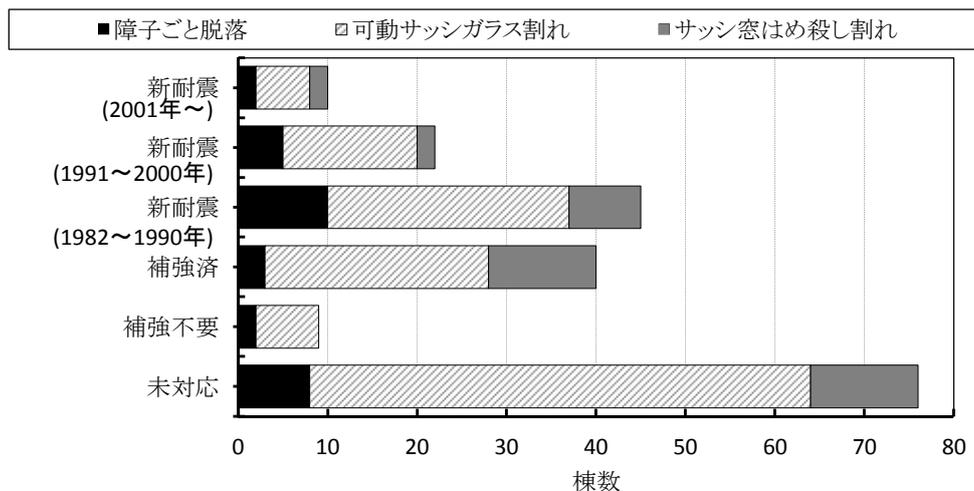
図 15 窓ガラスの震動被害と建築年代、診断・補強の状況との関係

窓ガラスに関する震動被害が報告された屋内運動場について、天井の場合と同様に建築年代及び耐震診断・補強の有無で分類し、図 15 に示す。ここで、調査対象とした屋内運動場の内訳は、新耐震の屋内運動場が 732 棟、うち 2001 年以降に建てられた屋内運動場が 146 棟、1991 年から 2000 年の間に建てられた屋内運動場が 239 棟、1982 年から 1990 年の間に建てられた屋内運動場が 347 棟であり、補強済の屋内運動場が 260 棟、補強不要の屋内運動場が 67 棟、未対応の屋内運動場が 423 棟であった。窓ガラスに何らかの被害があった棟数とその割合は、新耐震の屋内運動場全体で 77 棟 (10.5%)、このうち 2001 年以降に建てられた屋内運動場では 10 棟 (6.8%)、1991 年から 2000 年の間に建てられた屋内運動場では 22 棟 (9.2%)、1982 年から 1990 年の間に建てられた屋内運動場では 45 棟 (13.0%)、補強済の屋内運動場では 40 棟 (15.4%)、補強不要の屋内運動場では 9 棟 (13.4%)、未対応の屋内運動場では 76 棟 (17.9%) と、耐震性能の低い屋内運動場が多く含まれる未対応の屋内運動場で、窓ガラスの被害が発生した棟数、割合ともに高くなっている。また、新耐震の屋内運動場、構造の耐震性能が新耐震の屋内運動場と同等と考えられる補強済み及び補強不要の屋内運動場においても、建築年が古いものほど窓ガラスに被害が発生する割合が増えている。

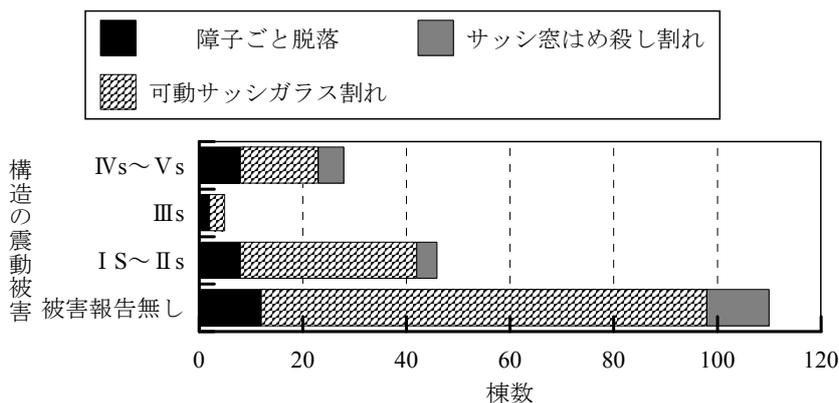
図 16 窓ガラスの震動被害と構造の被災度区分の関係

構造が受けた震動被害について、被災度区分判定²⁾における主架構を構成する構造要素の被災度区分の最大値をとり、窓ガラスの震動被害との関係で図 16 に示す。構造が被災度区分でIVs~Vsの大きな被害を受けている場合には窓ガラスにも被害が発生している。IVs~Vsの被害を受けた屋内運動場は28棟あったが、そのうち15棟が未対応の屋内運動場であり、構造の耐震性能が低いことで窓ガラスも含め屋内運動場全体が大きく損傷したこともわかる。一方、構造の被害が被災度区分でIs~IIsと比較的小さい、あるいは被害報告が無いような場合でも、窓ガラスが障子ごと脱落するなどの被害を受けたものは多い。窓ガラスの震動被害を防ぐためには、窓ガラスが付く壁面での応答変形を抑える必要がある。

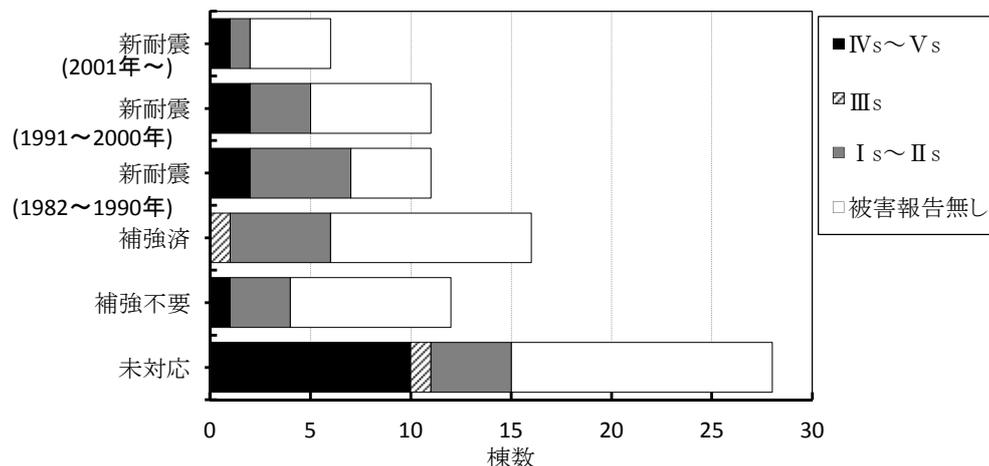
図17 外壁が脱落した屋内運動場における構造の被災度区分

については構造がIVs～Vsに区分される大きな被害を受けたものの割合が大きいが、外壁・内壁が脱落した建物全体としては、建築年代にかかわらず構造の被害がIs～IIsと比較的小さい、あるいは被害報告が無いものが大半を占めている。

外壁が脱落したものは、新耐震の屋内運動場で28棟、補強済みの屋内運動場で16棟、補強不要の屋内運動場で12棟、未対応の屋内運動場で28棟である。調査対象に占める割合はそれぞれ3.8%、6.2%、17.9%、6.6%と、変形追従性能が低い外壁が使われていることが多い建築年代の古い屋内運動場で脱落が多く発生している。補強不要の屋内運動場での発生率が高いことと、構造要素の被災度区分との関係から、構造の耐震性能との相関性は低いと言える。また、写真3(2)に例示するように、サイディングなど変形追従性が高いと考えられている外壁の脱落も発生している。変形追従性の高いと考えられる構法であっても脱落した原因の一つとして、構造骨組と離れた位置に壁が取り付けられ構造骨組と一体になっていなかった、あるいは構造骨組自体の剛性が不足していたことにより、壁の取り付く位置での応答変形が大きくなったことが考えられる。

外壁・内壁についても、構造の被害が比較的小さいあるいは被害報告が無いような場合でも脱落したものは多い。変形追従性の高い構法を適用することはもちろんのこと、外壁・内壁が取り付く位置での応答変形を抑える必要がある。

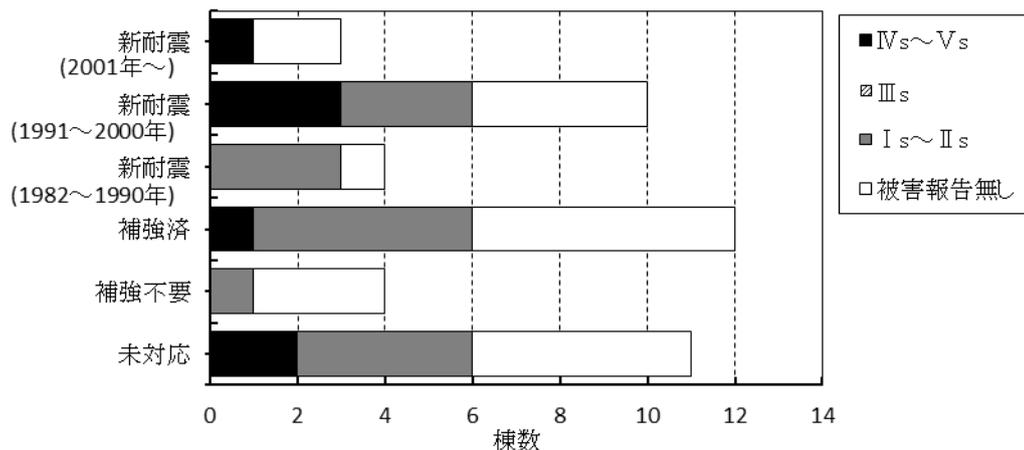
図 18 内壁が脱落した屋内運動場における構造の被災度区分

一方内壁の脱落については、新耐震の屋内運動場で17棟、補強済みの屋内運動場で12棟、補強不要の屋内運動場で4棟、未対応の屋内運動場で11棟発生しており、調査対象に占める割合はそれぞれ2.3%、4.6%、6.0%、2.6%と、建築年代の古い屋内運動場で多く発生している傾向はあるが、外壁同様に構造の耐震性能との相関性は低いといえる。

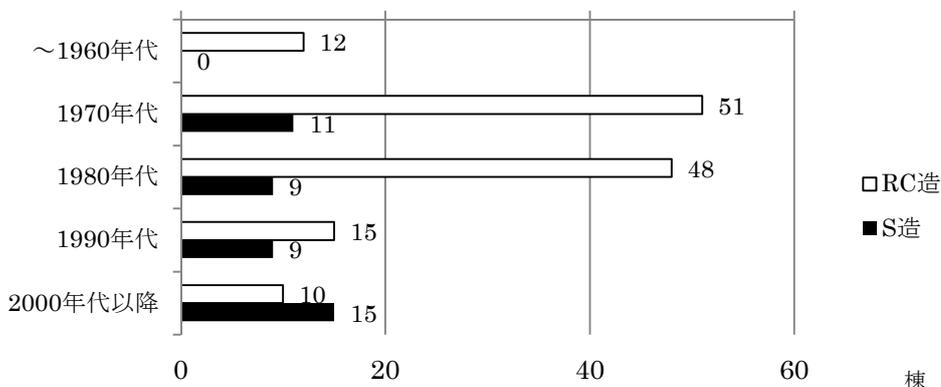
図 3 天井が脱落した校舎の構造種別

調査対象の都県に存在する校舎の割合からみると、比較的、鉄骨造架構の建物に被害が多いことが伺える。また、建設年代別を10年ごとに区切って比較したところ、RC造は1970年代と1980年代が多かった。一方S造は2000年代が最も多かった。

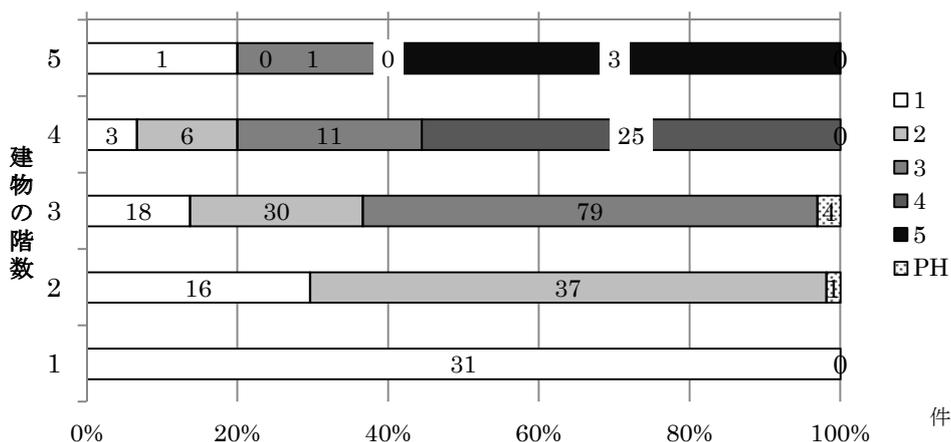
図 4 天井が脱落した部屋の位置

建物の階数と、天井脱落被害があった階⁴を分析したところ、建物の最上階に被害が集中している傾向があった。5階建てでは60%、4階建てでは56%、3階建てでは60%、2階建てでは69%であった。つまり、天井脱落被害を受けていた建物の6割以上が、その最上階で被害があった。一般的に、高層になればなるほど、地震時の揺れが強くなるため、建物の階数が高くなるに従って、脱落被害が多くなる傾向があると言える。

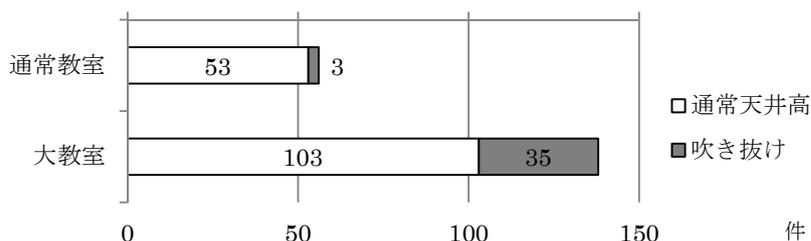
図6 天井が脱落した部屋の規模

これによると、通常教室のうち通常の天井高のものが53件、吹き抜けのものが3件、大教室で通常天井高のものが103件、吹き抜けのものが35件であり、大教室における天井脱落被害が多く発生している。一方、「吹き抜け」の教室にとどまらず、通常の天井高でも数多くの脱落被害が確認された。大教室の中には、水平投影面積が200㎡を超える規模の天井も含まれており、大規模な面積になるほど、落下危険性の範囲が広がり、安全な場所に退避することが困難となることから危険性が高くなる可能性がある。

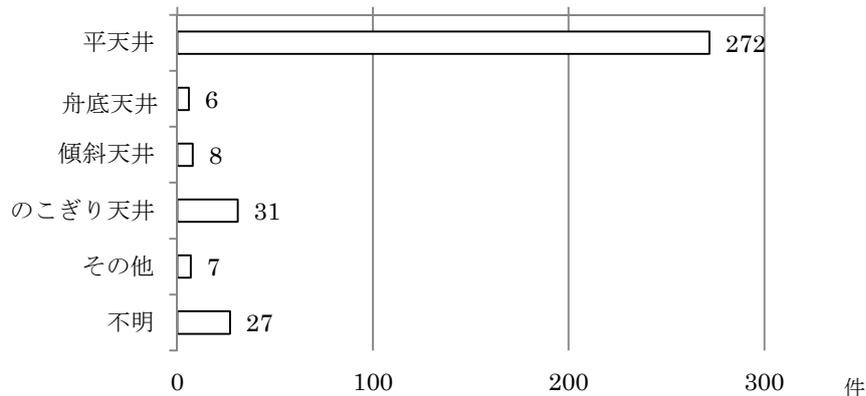
図7 脱落した天井の形状

脱落した天井の形状⁶をみると、平天井が272件、舟底天井6件、傾斜天井が8件、のこぎり天井が31件であった。また、のこぎり天井について部屋の規模を比較すると、脱落したのこぎり天井は「大教室」のみで、そのうち「通常天井高」が28件と約90%を占めていた。音楽室などは、音響環境を確保するため、反射性能を期待して折れ曲がりのある天井（本調査では「のこぎり天井」として集計）を設けることがある。段差や折れ曲がりのある天井は、段差・折れ曲がり部分に局所的な力が作用し損傷する危険性が高まることが指摘されており、今般の天井被害においても、こうした天井の脱落被害が見られた。

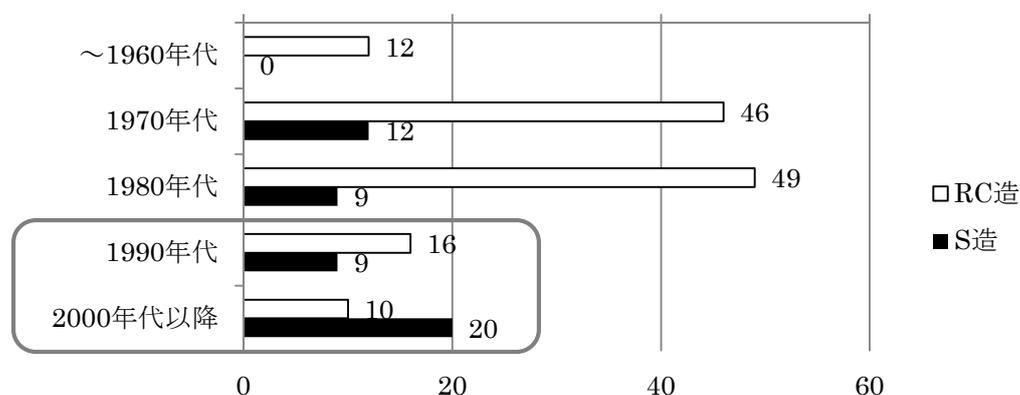
図16 天井が脱落した校舎の構造種別（図3の再掲）

また、天井に脱落被害のあった建物について、耐震診断・補強の実施状況について詳細に調査は実施していないものの、図16にあるとおり、RC造、S造ともに、明らかに新耐震基準で建てられている1990年代、2000年以降の建物でも、天井の脱落被害が発生している。言い換えれば、建築年代が新しい施設でも、新耐震基準の施設であっても、天井の被害が生じており、構造体の耐震化が図られている施設も含め、天井の耐震対策が求められると言える。
