もんじゅ廃止措置の実施状況について

2019年3月28日

日本原子力研究開発機構（JAEA）

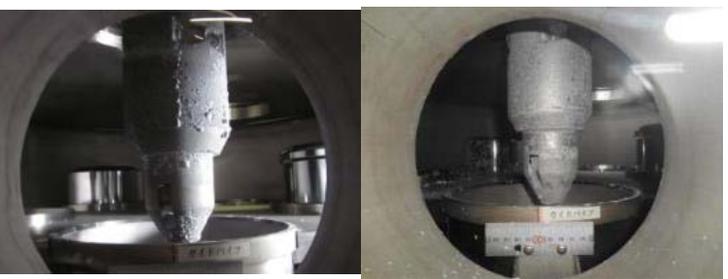
9/19警報発報後
1/19計画洗浄前
グリッパ観察状況

- 2018年11月3日に燃料体受入前のガス置換回数を1回⇒2回に変更後（2018年11月21日に3回に変更）は12月初めの燃料洗浄槽での長時間保持に伴うトルク上昇時以外は安定したトルク値を維持。
 - 洗浄前のグリッパの観察の結果、上記対策前の警報発報後の洗浄前は本体Aグリッパへのナトリウム付着量が多いが、対策後は警報が出なくなり、計画洗浄前のナトリウム付着量が少ない。
- ⇒ 燃料受入前のガス置換回数3回を自動化運転プログラムに反映、更なる燃料洗浄槽の湿分低減対策を実施

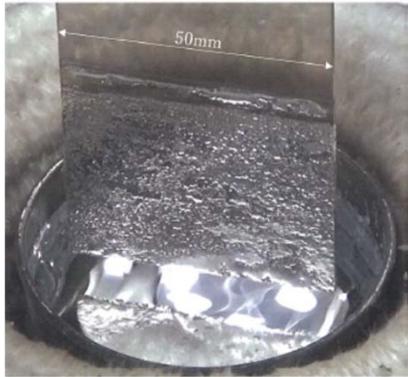
- 左下図：ナトリウム中への浸漬とArガス中（不純物数ppm）の雰囲気中に保持を繰り返す（約50時間）とナトリウム化合物が生成し、本体Aグリッパの液面近傍を再現
- 右図：空気雰囲気とArガス雰囲気ではナトリウム化合物の生成速度は3桁以上差がある

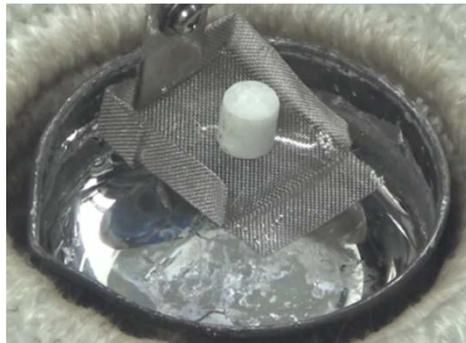
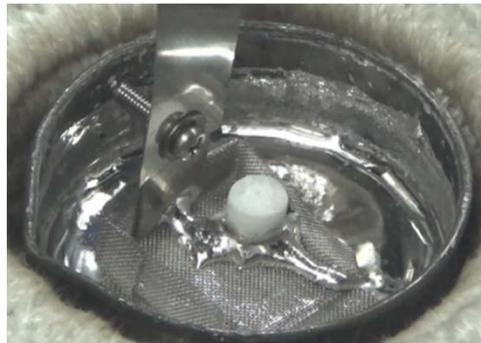
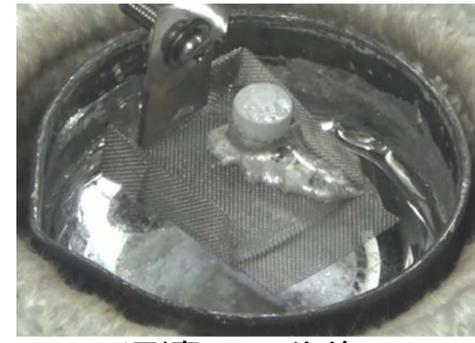
①表面に湿分が吸着していない場合

- ✓ 潮解した水酸化ナトリウムへの金属ナトリウムの付着
 - グリッパへのナトリウム付着量増加は水酸化ナトリウム吸湿の影響が大きいと推定される。
 - 水酸化ナトリウムは水分子 H_2O を含む状態の方がNaと反応しやすい。
 - 吸湿していない水酸化ナトリウムの表面にはNaがほとんど付着していない。

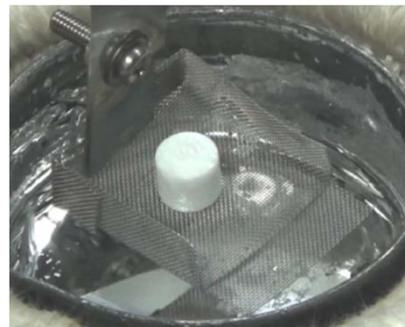
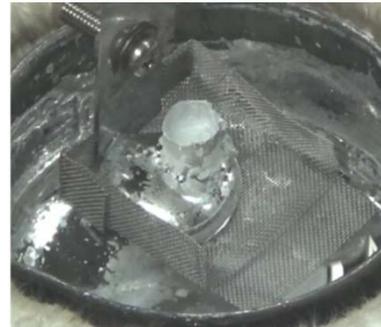
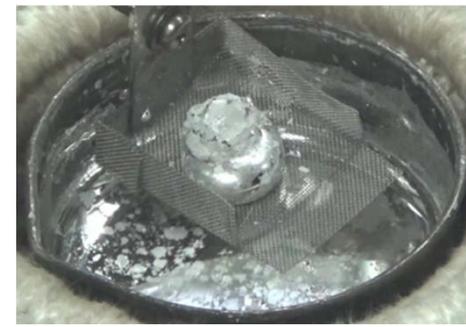
②表面に湿分が吸着している場合

白い円柱状のものが
水酸化ナトリウム

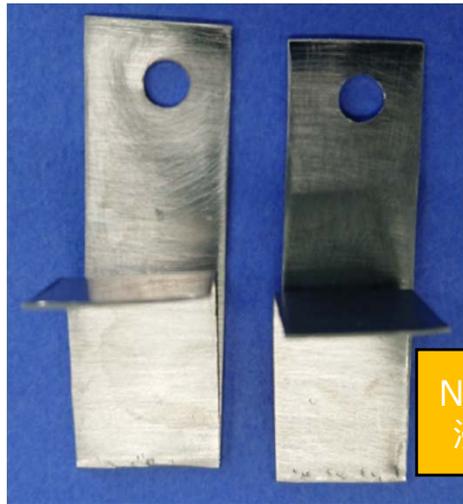
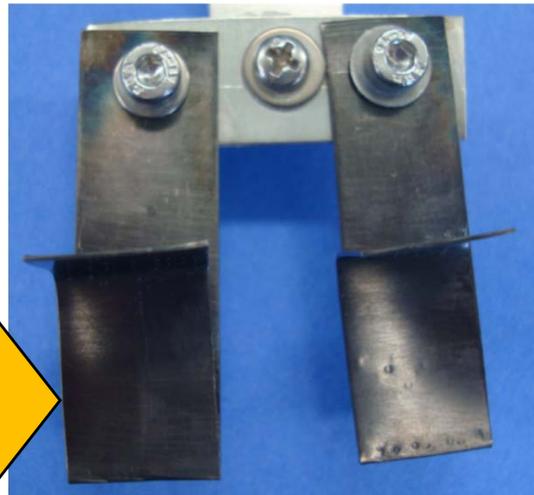
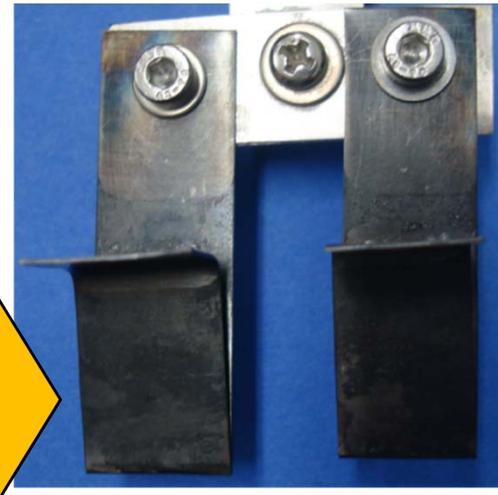
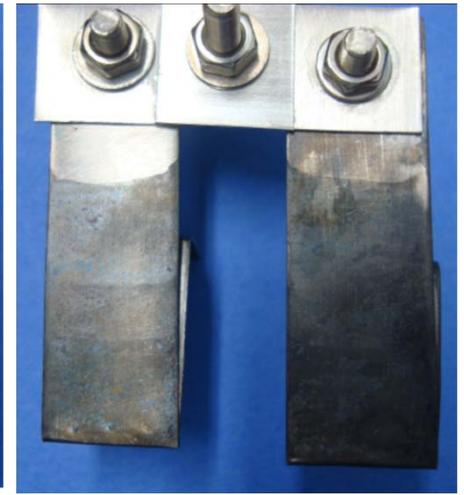
- ✓ グリッパ洗浄に伴う金属表面状態変化と金属ナトリウム付着量への影響
グリッパ洗浄に伴うグリッパ表面粗さの変化などがナトリウム付着量に影響は少ないことを確認

平行部分などNaが残留している部分もあるが、試験体にナトリウムはほとんど付着していない。

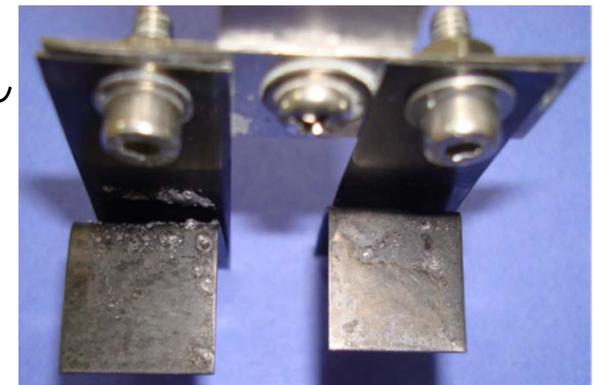
- ・ステンレス鋼試験片表面が変色（変質）している様子を観察
- ・水酸化ナトリウム水溶液中（温度140℃、3時間）に浸漬
（文献腐食データから140℃、3時間で0.26μm腐食と推定）
