学校施設における非構造部材の耐震対策の推進に関する調査研究報告書

－校舎等における非構造部材の耐震対策の推進について－

学校施設における非構造部材の耐震対策の推進に関する調査研究協力者会議

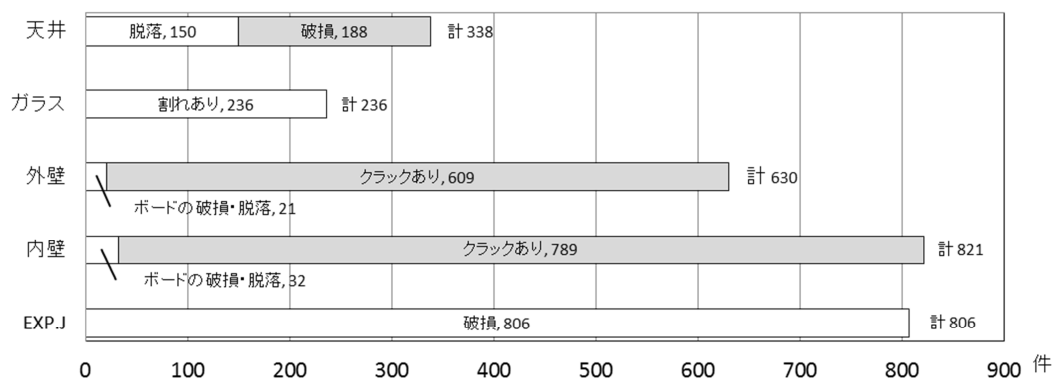
図1 校舎における非構造部材の被害

- ・校舎における非構造部材の被害の概況について図1に示す。天井の脱落被害は150件確認され、また一部破損は188件であり、338件で何らかの被害があり、普通教室や特別教室、職員室、廊下などで発生している。ガラスの割れは236件で見られた。外壁の被害630件のうち、一部脱落被害が21件、それ以外はクラックが生じた被害である。内壁被害は821件であり、その大部分がクラックの発生であるが、破損・脱落32件のうち12件はコンクリートブロック壁の脱落によるものであった。EXP. Jの被害は806件あった。

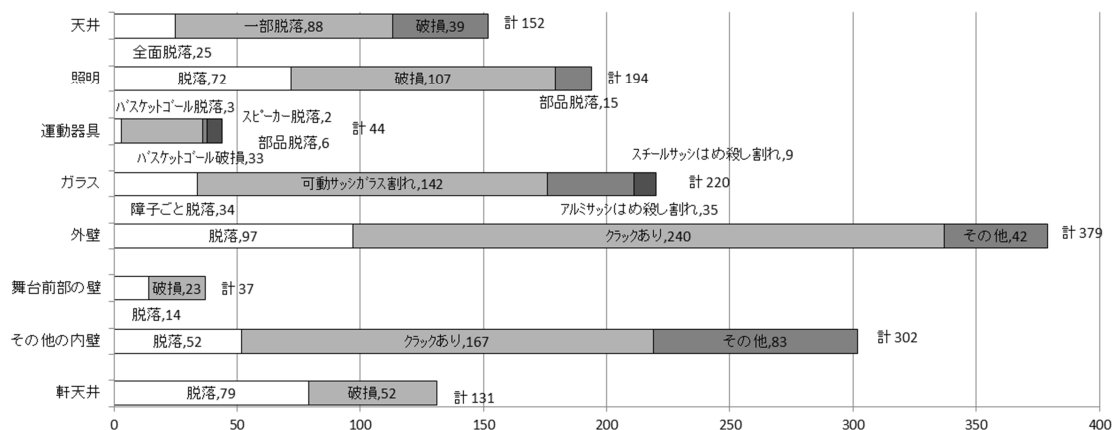
図2 屋内運動場における非構造部材の被害

- ・屋内運動場における非構造部材の被害の概況について図2に示す。天井⁷被害は152件であり、全面脱落が25件、一部脱落が88件、破損が39件である。人身被害につながるおそれのある全面脱落及び一部脱落を合わせると113件であり、天井被害の約74%を占める。
- ・アリーナの照明の脱落被害は72件で見られた。
- ・運動器具の本体の脱落は見られなかったが、一部で破損や部品等の脱落が見られた。
- ・ガラス被害は220件で見られ、うち可動サッシでのガラスの割れが142件と最も多く、障子ごと脱落した被害も34件で見られた。
- ・外壁の被害は379件と多く、そのうち脱落被害は97件であった。
- ・屋内運動場の舞台前部の壁は脱落すると人身被害につながる危険性があり、過去の地震でも脱落していることが報告されている。今回、舞台前部の壁の脱落は破損を含めた被害37件中14件と、過去の地震に比べて少ない割合であった。
- ・その他の内壁でも52件で脱落が見られ、舞台前部の壁と合わせると66件で内壁の脱落が見られた。
- ・軒天井については79件で脱落していた。

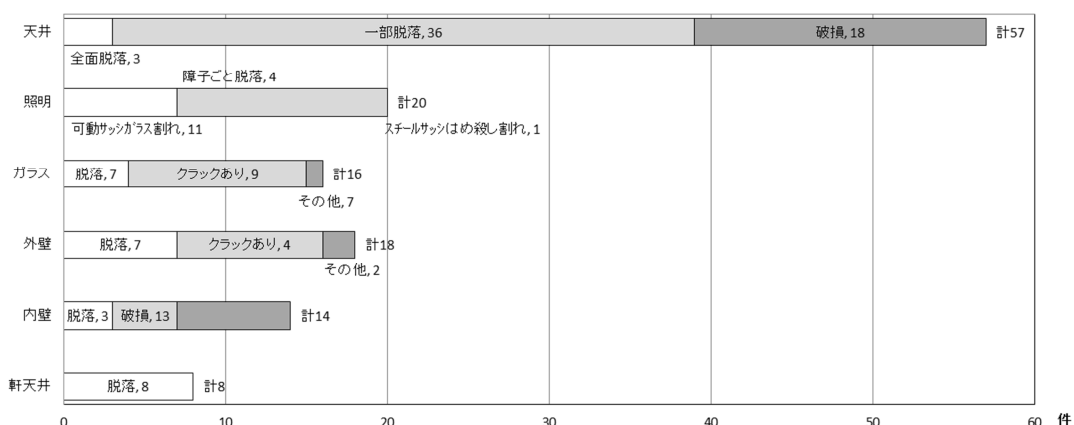
図3 武道場における非構造部材の被害

- ・武道場における非構造部材の被害の概況を図3に示す。武道場の天井は全面脱落が3件、一部脱落が36件、破損が18件の合計57件の被害があった。人身被害につながるおそれのある全面脱落及び一部脱落を合わせると39件であり、天井被害の約68%を占める。武道場は内装を和の趣の仕上げにすることが多く、屋内運動場と比べて天井を設けている傾向があるが、高さが6mを下回るものでも脱落している。
- ・その他、照明が20件、内壁が14件、窓ガラスが16件の被害となっており、天井の被害が最も多いことが特徴である。

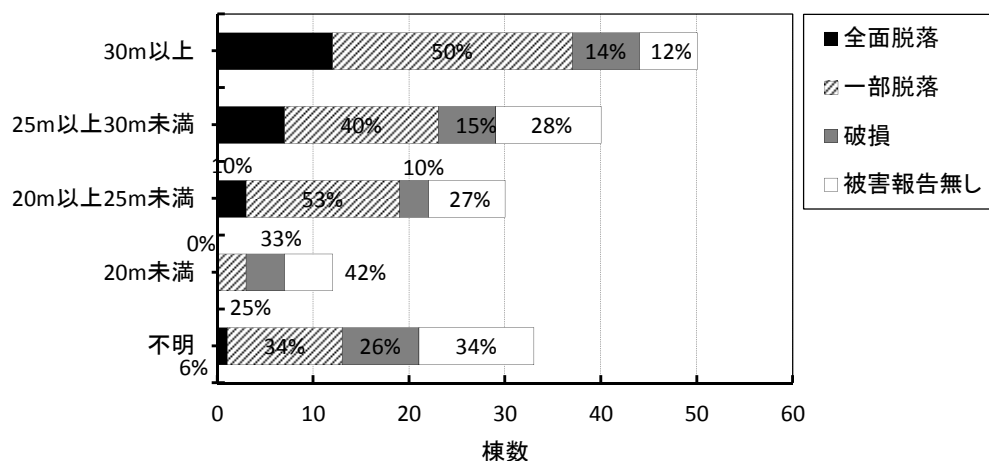
図4 天井の震動被害と張間のスパンとの関係

- ・天井の震動被害と張間のスパンとの関係を図4に示す。張間のスパンが短いほど全面脱落となる割合は低下しており、スパンが長くなるほど大きな被害を受けた天井が多くなっている。また、屋根架構の立体形状を表す指標であるライズスパン比¹²と天井の震動被害との関係などについても分析を試みたが、本文では省略する。（参考資料〇2.2参照）
- ・屋根架構の形状がわかったもののうち、山形かアーチかという架構形状と天井の震動被害の関係を図5に示す。屋根架構にライズがあるものの大部分は山形の架構である。アーチのものは少ない数ではあるものの、天井の設置が確認された屋内運動場の全てで全面脱落か一部脱落という大きな被害が発生している。これは、屋根架構の形状が円弧状であることから、天井材の吊り長さが必然的に一定とならないことから、耐震上不利と言われている吊り長さが一定とならない条件と対応している。

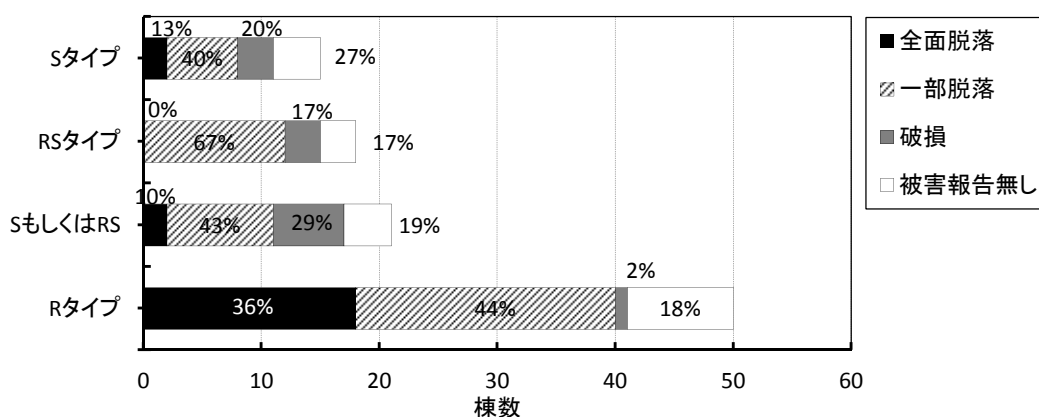
図7 天井の震動被害と屋内運動場の構造形式との関係

根架構を載せた「Rタイプ」に分類し、これに上部は鉄骨造であるが下部の構造が確認できなかった「SもしくはRS」を合わせ、天井の震動被害と構造形式との関係を図7に示す。SタイプあるいはRSタイプの屋内運動場に比べ、Rタイプの屋内運動場で全面脱落となるような大きな被害の発生が顕著となっている。

- Rタイプの屋内運動場において天井の被害が大きくなったことについて、幾つかの分析を試みたが、規模・形状と構造形式には明白な関係は見られなかった。また、屋根架構と下部RC架構の接合方式、定着部（接合部）における被害などとの関係についても分析したところ、屋根架構と下部RC架構の一体性に問題があるものが多いことがRタイプで天井の被害が多く発生した一因と考えられることがわかった。（参考資料〇2.3参照）

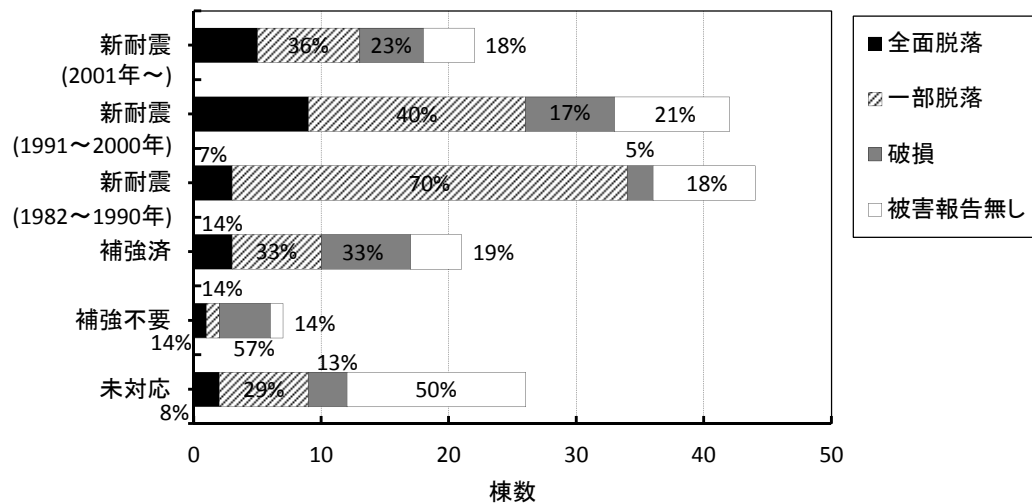
図8 天井の震動被害と建築年代, 診断・補強の状況との関係

- ・分類の結果, 新耐震が108棟と, 天井の設置が確認された165棟の2/3程度を占めており, このうち2001年以降の施設が22棟, 1991年から2000年の施設が42棟, 1982年から1990年の施設が44棟であった。また, 補強済みは21棟, 補強不要は7棟, 未対応は24棟, 不明は3棟であった。
- ・天井の震動被害と建築年代, 診断・補強の状況との関係を図8に示す。天井の被害の程度については, 比較的新しい1991年以降の施設で全面脱落したものが比較的多いが, 全体的に見ると, 構造の耐震性能が低いものが含まれる未対応の施設を含めて, 天井の被害の程度には大きな違いは見られない。言い換えれば, 建築年代が新しい施設でも, 新耐震あるいは耐震補強済みの施設であっても, 天井の被害が生じており, 構造体の耐震化が図られている施設も含め, 天井の耐震対策を急ぐ必要がある。
