II編 校舎等における非構造部材の耐震対策について

第1章 東日本大震災における校舎等の非構造部材被害調査の実施

第2章 被害調査結果

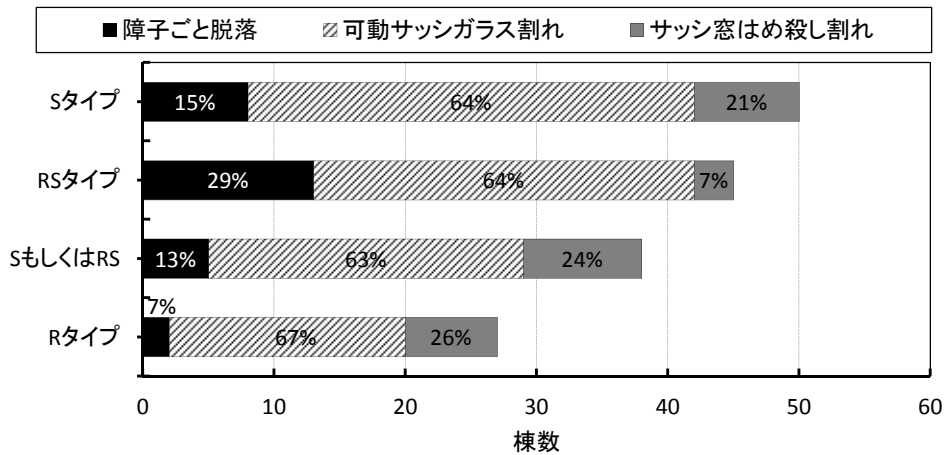
図 12 窓ガラスの震動被害と屋内運動場の構造形式との関係

- ・ 窓ガラスに関する震動被害が報告された屋内運動場 206 棟のうち災害復旧資料から判断できなかったものを除く 160 棟について，窓ガラスの震動被害と屋内運動場の構造形式との関係を図 12 に示す。可動サッシガラス割れとサッシ窓はめ殺し割れについては，どのタイプの屋内運動場においても同様にみられるが，障子ごと脱落した棟数は，RS タイプの屋内運動場で最も多い。RS タイプの屋内運動場で障子ごと脱落した被害が多かった原因としては，図 13 に例示するように，鉄骨架構と外壁が離れて設置された屋内運動場で外壁が剛性の低い軒梁等に接合されたような場合に，張間方向の応答に伴い軒梁先端が大きく上下方向に変形したことが考えられる。

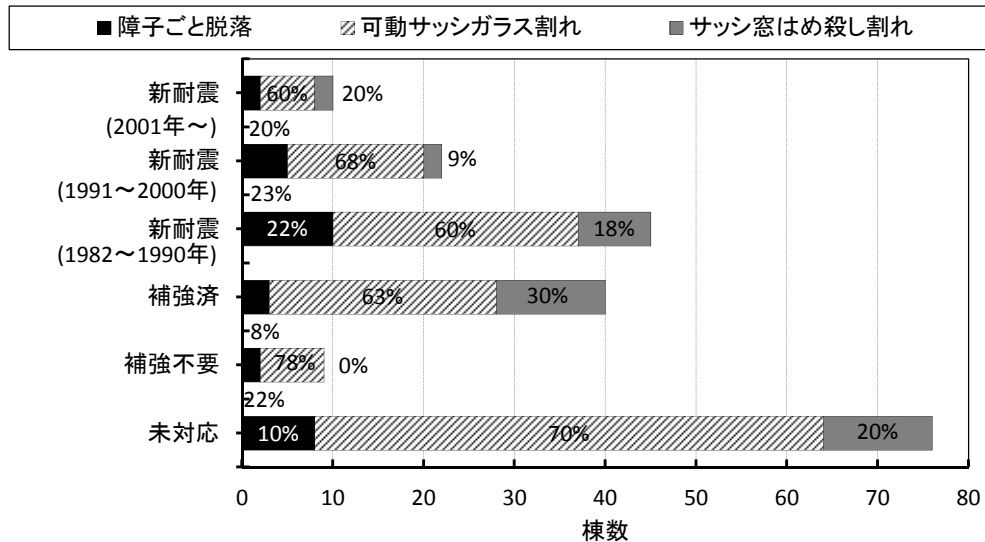
図 14 窓ガラスの震動被害と建築年代、診断・補強の状況との関係

- 窓ガラスに関する震動被害が報告された屋内運動場 206 棟のうち災害復旧資料から判断できなかったものを除く 202 棟について、I 編第 3 章 3-1 の天井の場合と同様に建築年代及び耐震診断・補強の有無で分類し、図 14 に示す。ここで、調査対象とした屋内運動場 1,482 棟の内訳は、新耐震 732 棟、うち 2001 年以降の施設 146 棟、1991 年から 2000 年の間の施設 239 棟、1982 年から 1990 年の施設 347 棟であり、補強済み 260 棟、補強不要 67 棟、未対応 423 棟であった。
- 窓ガラスに何らかの被害があった棟数とその割合は、新耐震の施設全体で 77 棟 (10.5%)、このうち 2001 年以降の施設 10 棟 (6.8%)、1991 年から 2000 年の間の施設 22 棟 (9.2%)、1982 年から 1990 年の間の施設 45 棟 (13.0%)、補強済み 40 棟 (15.4%)、補強不要 9 棟 (13.4%)、未対応 76 棟 (18.0%) と、耐震性能の低い施設が多く含まれる未対応の施設で、窓ガラスの被害が発生した棟数、割合共に高くなっている。また、

新耐震の施設、構造の耐震性能が新耐震と同等と考えられる補強済み及び補強不要の施設においても、建築年が古いものほど窓ガラスに被害が発生する割合が増えている。

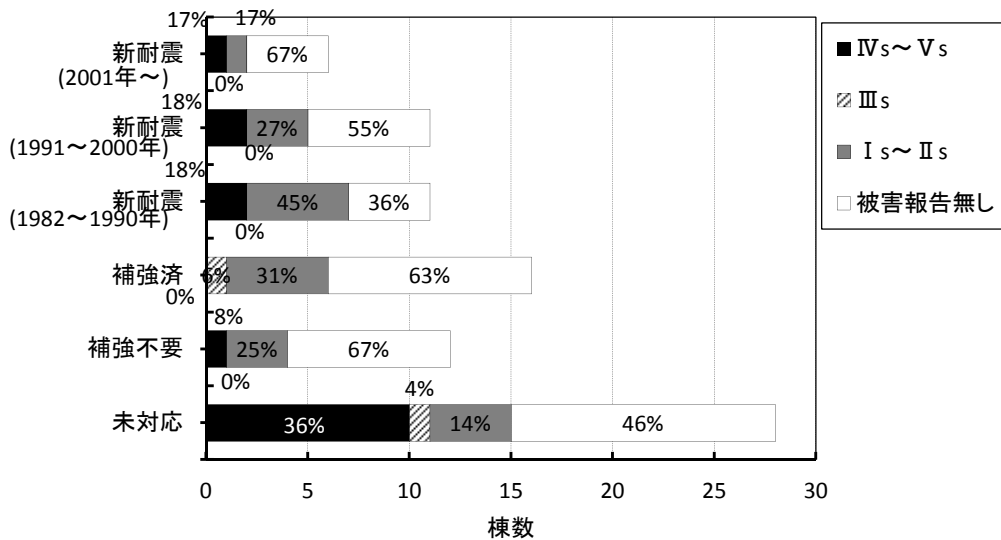
図15 外壁が脱落した屋内運動場における構造の被災度区分

- ・ I 編第 3 章 3-1 及び II 編第 2 章 2-1-2 に記載のとおり、調査対象 5 県の公立の小学校、中学校及び高等学校の屋内運動場 1,538 棟のうち災害復旧資料から建築年代や耐震診断・補強の実施状況が判明した 1,482 棟を対象に、外壁、内壁の震動被害と、構造の震動被害や構造形式、建築年代などの関係を調査した。
- ・外壁・内壁の脱落の例を写真 4 に、外壁及び内壁の脱落が報告された屋内運動場における建築年代、耐震診断・補強の状況と主架構を構成する構造要素の被災度区分⁶⁾の最大値の関係をそれぞれ図 15、図 16 に示す。
- ・外壁が脱落したものは、新耐震 28 棟、補強済み 16 棟、補強不要 12 棟、未対応 28 棟で、調査対象に占める割合はそれぞれ 3.8%、6.2%、17.9%、6.6%となっている。図 15 を見ると、変形追従性能が低い外壁が使われていることが多い建築年代の古い施設で脱落が多く発生していることがわかる。補強不要の施設での発生率が高いことと、構造要素の被災度区分との関係から、構造の耐震性能との相関性は低いと言える。
- ・また、写真 4 (2) に例示するように、サイディングなど変形追従性が高いと考えられている外壁の脱落も発生している。個別の被害事例を見ると、構造骨組みと離れ

た位置に壁が取り付けられ構造骨組みと一体になっていなかった、あるいは構造骨組み自体の剛性が不足していたといったものもある。変形追従性の高いと考えられている構法であっても脱落した原因の一つとして、そうした状況により壁の取り付け位置での応答変形が大きくなったことが考えられる。

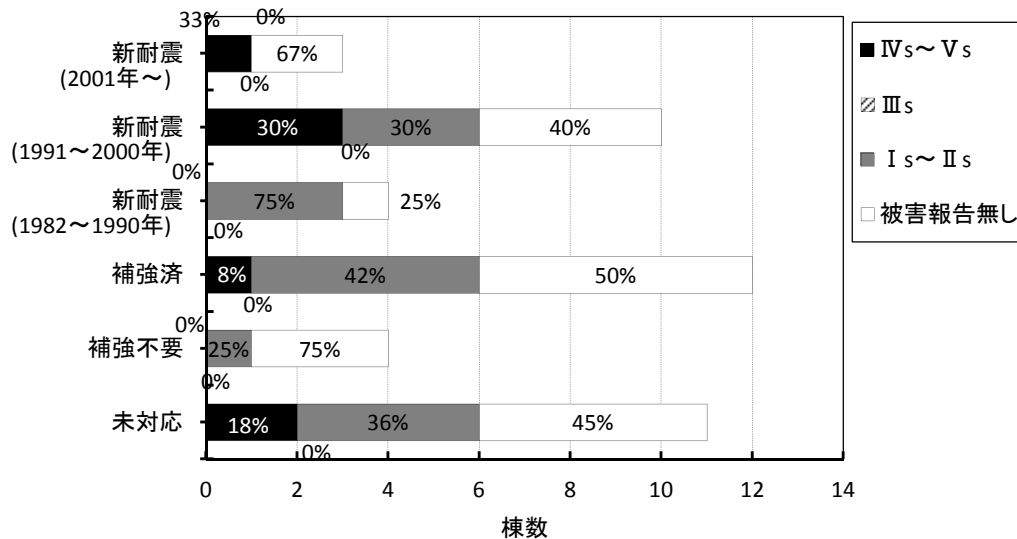
図 16 内壁が脱落した屋内運動場における構造の被災度

- 一方、内壁の脱落については、新耐震 17 棟、補強済み 12 棟、補強不要 4 棟、未対応 11 棟で発生しており、調査対象に占める割合はそれぞれ 2.3%、4.6%、6.0%、2.6%となっている。図 16 を見ると、建築年代の古い屋内運動場で多く発生している傾向はあるが、外壁同様に構造の耐震性能との相関性は低いといえる。

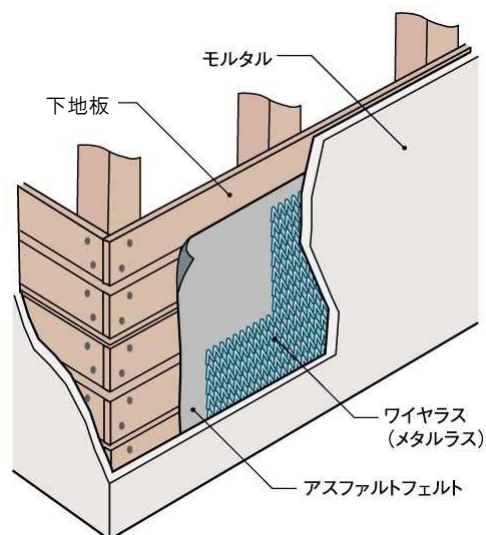
図 18 ラスモルタルの施工例

- ・屋内運動場の外壁脱落被害 97 件のうちモルタル脱落被害は 28 件（約 29%）であり、その全てが老朽施設であった。
- ・被害規模については、概ね 10 m²以上の脱落被害（以下「面的脱落」という。）が 20 件（約 71%）、概ね 6m 以上の高所からの脱落被害（以下「高所脱落」という。）が 20 件（約 71%）であった。
- ・被害の発生した面については、28 件のうち 24 件（約 86%）が張間面であった。
（写真 7，図 18）

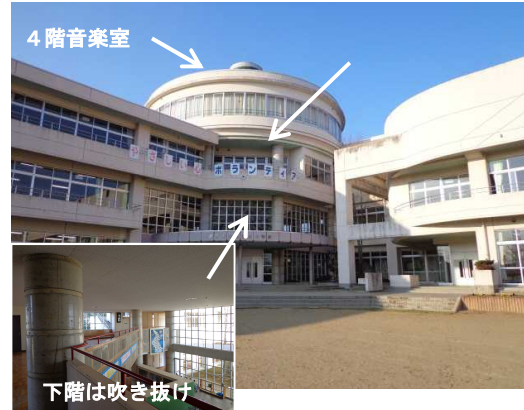
写真16 校舎外観

- 音楽室は4階の搭屋に位置し、搭屋は円形の平面形状となっており、階高が比較的高い。この音楽室の横連窓において、障子の脱落及び窓ガラスの損傷が確認された。横連窓の部分はRC造架構の外側に張り出したサッシであり、一部で下階が吹き抜けとなっている。
- 被害があった音楽室の窓は、片引き形式で、障子が1枚脱落した。窓の上下には垂れ壁と腰壁が取り付け、層間変形が集中しやすい横連窓であった。窓面がRC造架構の外側に張り出しており、架構面内における変形の制限を受けることなく大きく揺れたことが考えられる。また、一部で下階が吹き抜けのため、一般的な窓と比較して上下方向の変形も受けやすい状態にあったと考えられる。
- 地震による揺れによって当該窓に過大な変形が集中して、窓ガラスの破損等が生じたと考えられる。
