H-IIBロケット2号機による 宇宙ステーション補給機(こうのとり)2号機の 打上げ結果について

平成23年5月23日
宇宙航空研究開発機構
宇宙輸送ミッション本部

1. 打上げ結果概要

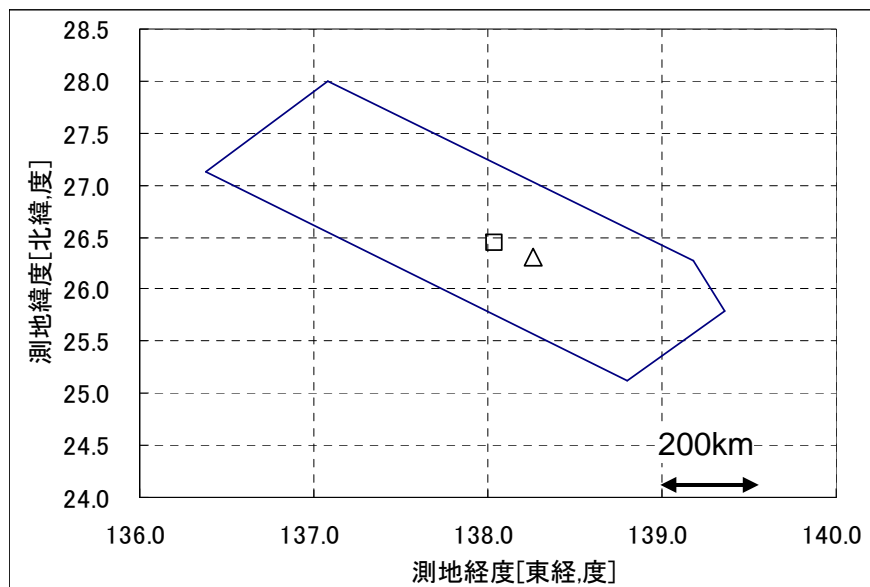
SRB-A

- 平成22年1月22日、23日に、航空機・回収船によるH-IIBロケット2号機のフェアリング探索・回収作業を実施した。結果、フェアリング回収率は、約60%であった。
- 各投棄物(SRB-A、第1段機体、フェアリング)は全て、飛行安全計画で設定した落下予想区域内で、打上げ前の落下予想点に近い位置に落下したものと推定している。詳細は4ページを参照。
- 制御落下実験における2段ロケットの落下域は、打上げ計画書で設定した落下予想区域内で、打上げ前の落下予想点に近い位置に落下したものと推定している。詳細は5ページを参照。
