補足資料集

A.1 故障の木解析(FTA)によるあかつき不具合原因の考察

B.1 逆止弁の設計・製造が関係する原因候補の検討

C.1 解析によるOMEの状態の理解の現状

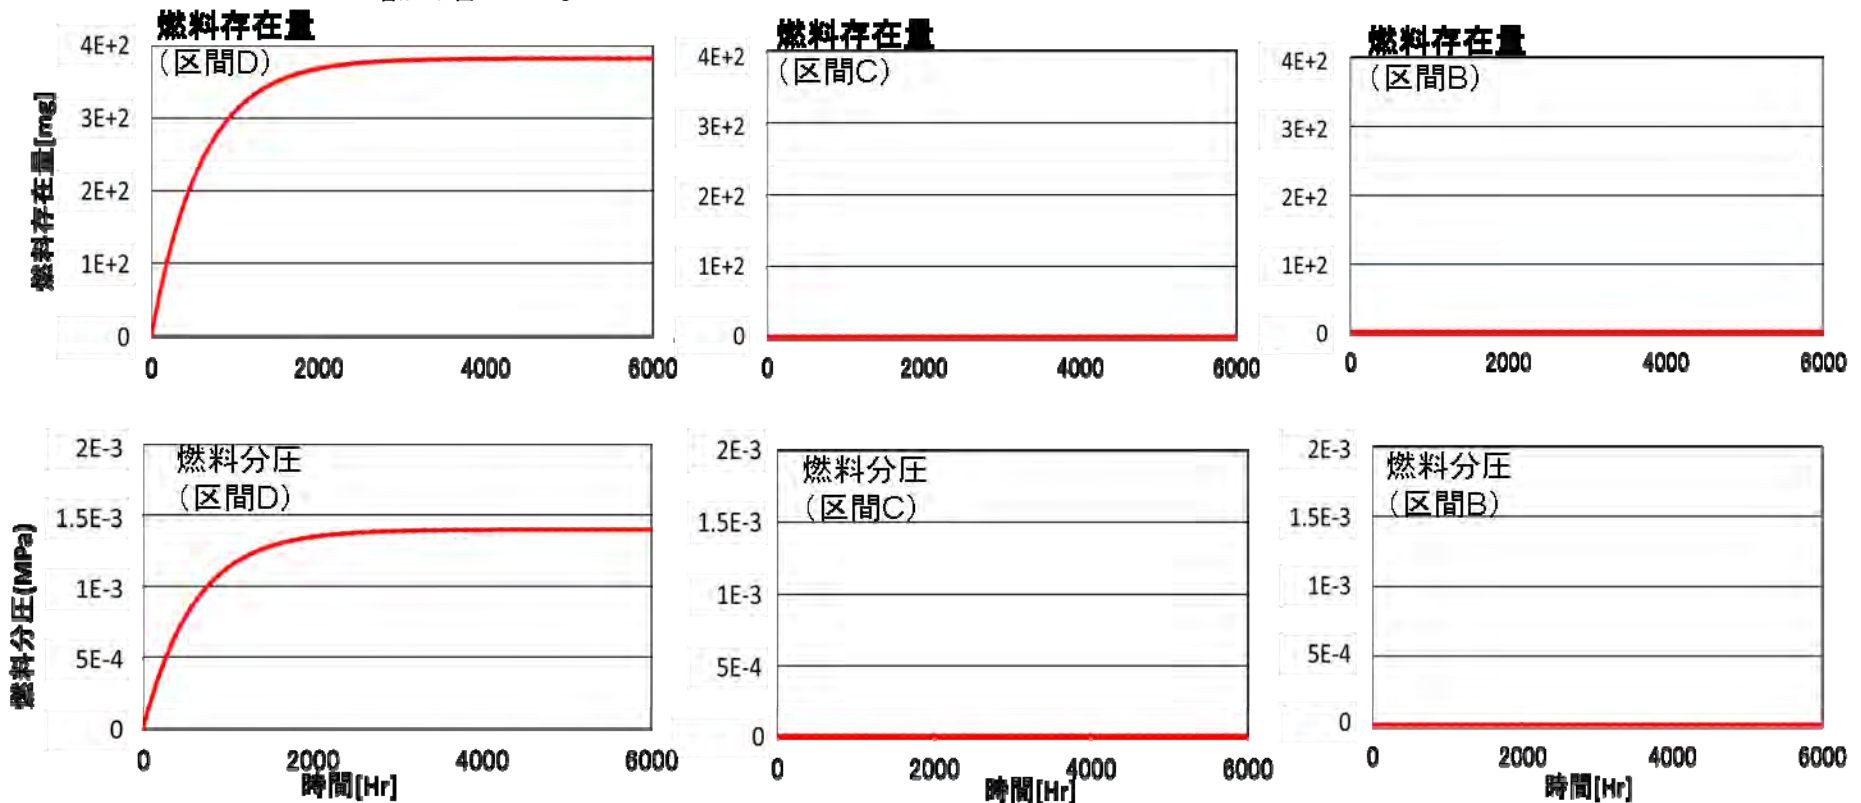
実測した弁, ダイヤフラムの燃料移動速度を使って, あかつき推進系のガス供給配管を移動する推薬蒸気の量を算出した. 逆止弁を越えて移動する燃料蒸気はほぼ0であり, 区間D(燃料側逆止弁下流)にとどまる.

注) 実測値, フライト前解析ともに全区間でほぼ一致

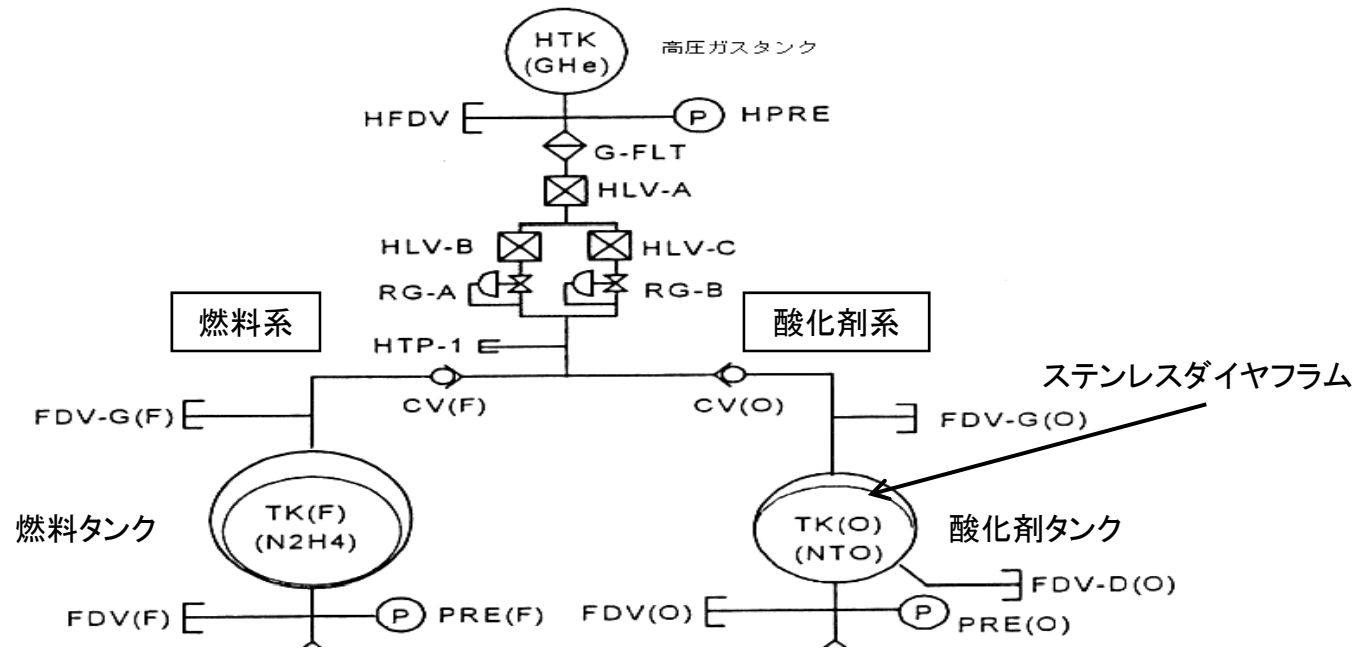
(a)はやぶさ

小惑星へのタッチダウンの際に確実に推進剤をエンジンに供給するためにステンレスダイヤフラムを配置した設計。
結果として、配管内での酸化剤蒸気の移動を遮断できている。

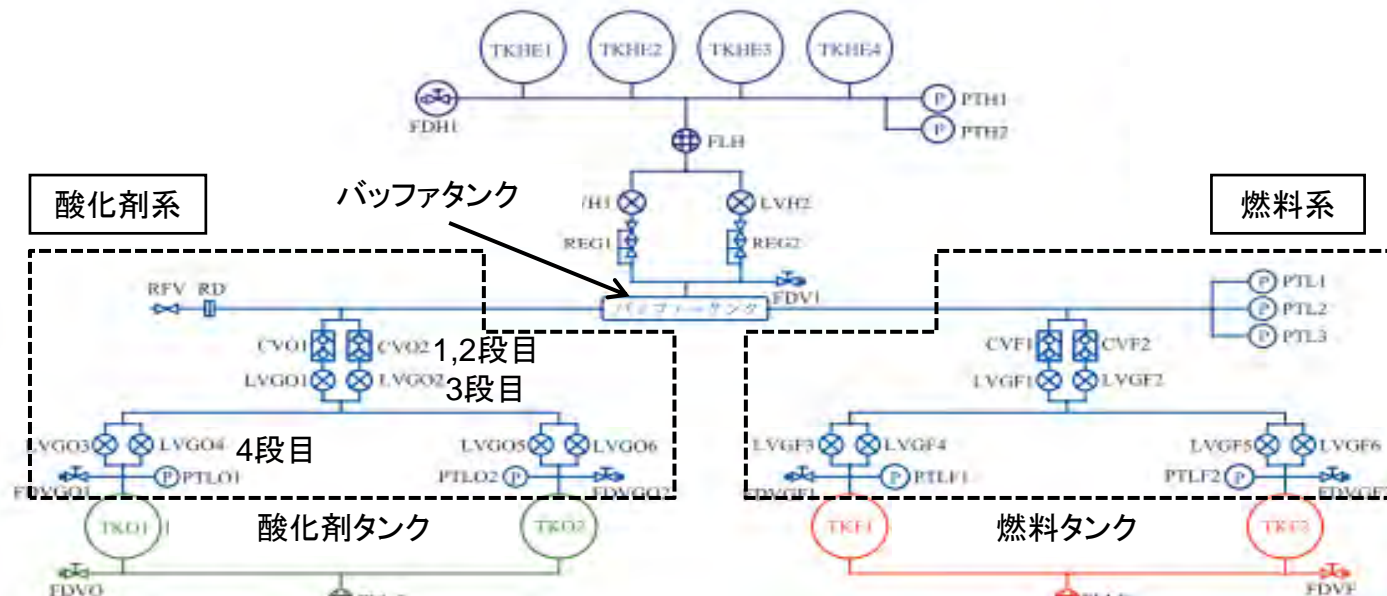
(b)HTV

有人ミッションの信頼性要求から弁を多段に配置し、また、ガス供給系配管の圧力上昇を緩和するためにバッファタンクを配置した設計である。
その結果、配管内での推進剤蒸気の移動を抑制できている。

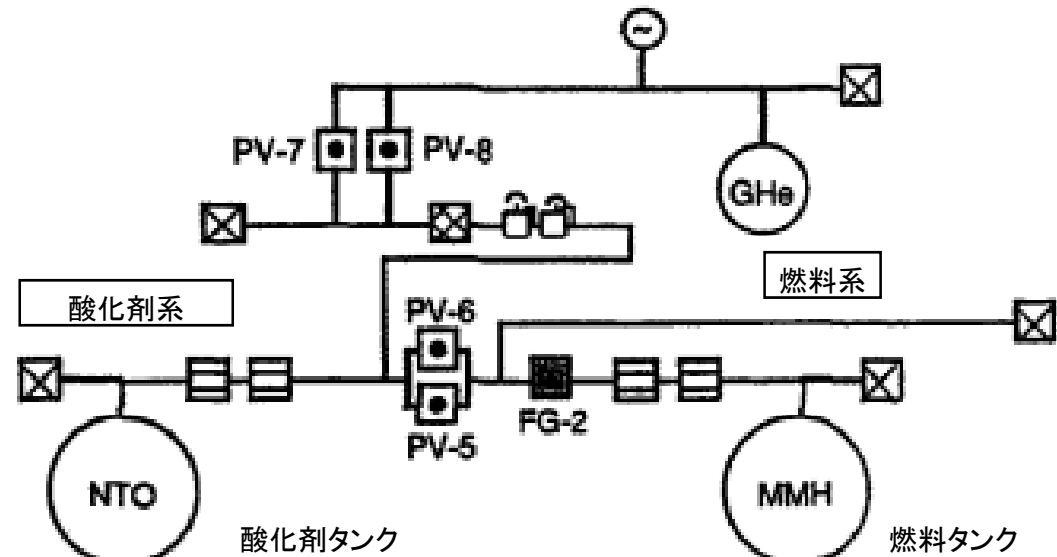
(f) Mars Observer (NASA 火星探査機)

- **Mars Observer** (1992年9月打上げ 93年8月火星に接近 燃料:MMH 酸化剤:NTO※)
フライト中、ガス系配管の冷えた箇所での凝縮・液化した酸化剤が、パイロ弁を開いた時に燃料側に流れ、反応・爆発したと推定された。

酸化剤蒸気の配管内での移動を抑止するために、逆止弁およびパイロ弁を配置した設計例

探査機喪失につながった最も確からしい不具合原因として、ガス系配管の冷えた箇所での凝縮・液化した酸化剤が、パイロ弁を開いた時に燃料側に流れ、反応・爆発したと推定されている。

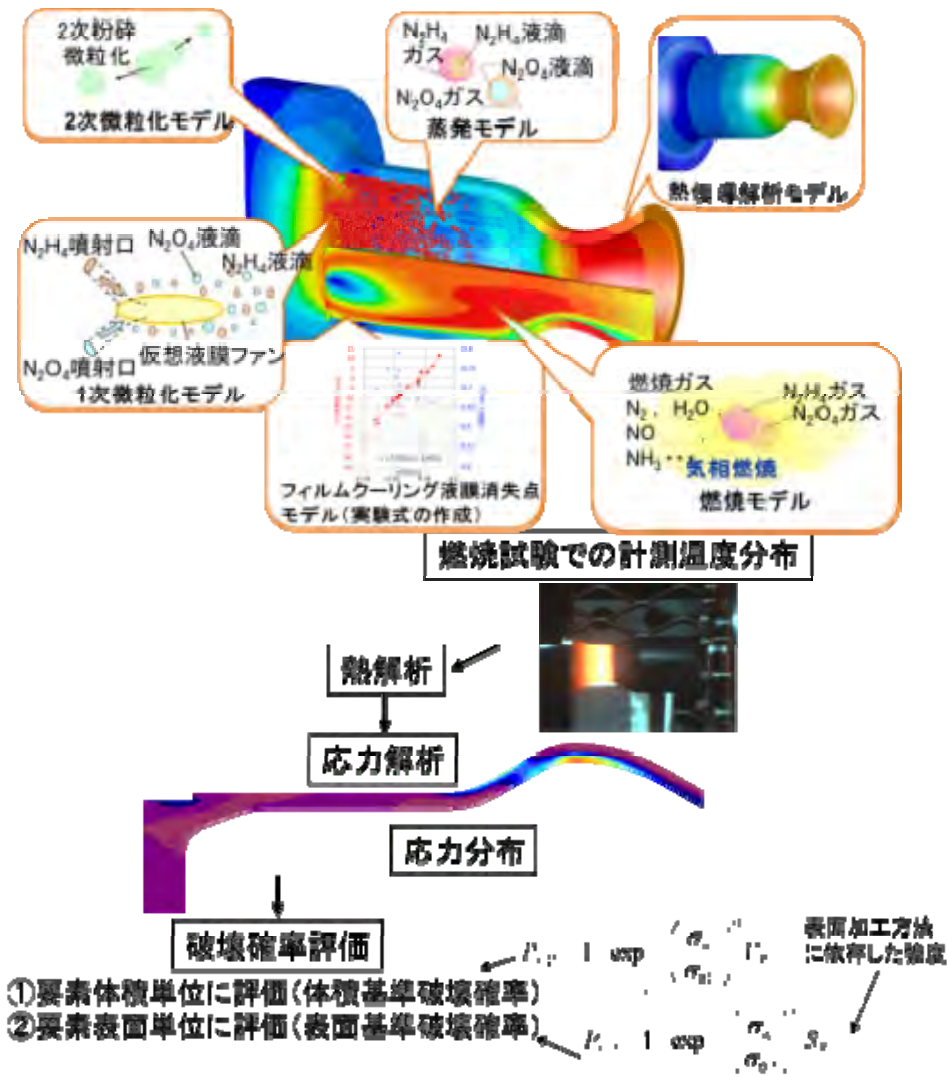
燃焼器内部での定常燃焼状態を解析した。内部の複雑な燃焼を計算しており、現時点では、燃焼試験結果を反映したフィルムクーリング(FC)消失点位置を与えることで、試験結果をほぼ再現できている。今後の長期的な取り組みとして、FCのモデル化および、非定常解析が課題となっている。

燃焼試験あるいは燃焼解析で得られた燃焼器温度分布から、燃焼器内部の熱応力を解析し、破壊確率を評価している。
