屋内運動場等の天井等落下防止対策事例集 (追補版)

平成27年6月

屋内運動場等の天井等落下防止対策事例集(追補版)について

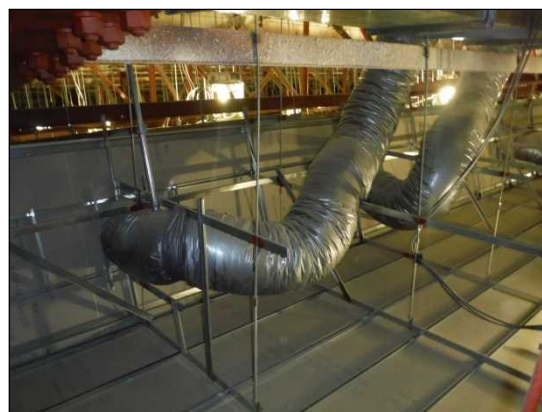
対策前の天井裏(換気ダクト外)

- ・集会等を行うため音響性能(残響時間等)を維持することが必要
- ・既存の屋根は、折板にグラスウール断熱材をかぶせた上から更に新設折板を張った三重構造となっており、屋根面で断熱性は十分に確保されている
- ・室温管理のため天井内ダクトを利用した天井換気設備があり、ダクト等についても落下防止対策が必要

- ・ 既存屋根の断熱性を考慮し、既存天井を撤去するものの、断熱材吹付けは不要と判断
- ・ 鉄骨は結露防止塗装
- ・ 天井内ダクト撤去に伴う換気機能への対応として、壁上部に壁付き換気扇を設置
- ・ 対策後の音響性能測定の結果は、許容できる範囲内(平均残響時間 2.10 秒→2.54 秒)

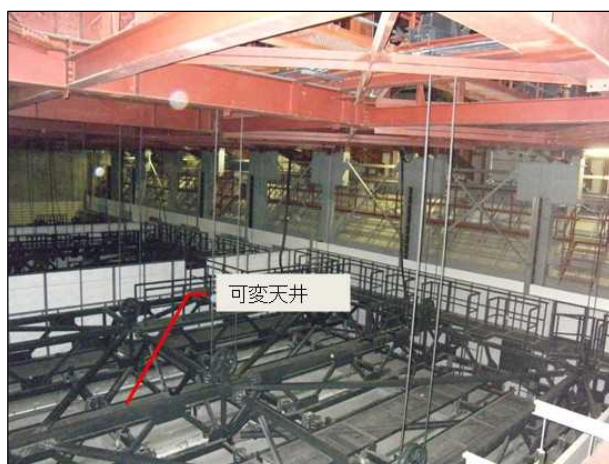
対策前の可変天井上部

- ・平成6年の評価当時から20年が経過し、関係法令の改正や東日本大震災等の地震被害を踏まえた安全に対する意識の高まりから、本建物の天井に求められる安全性が変化
- ・対策の検討に当たっては、建物本体も含めた立体のフルモデルによる時刻歴応答解析から得られた天井材の加速度及び変位の時刻歴を用いて取付け部の安全性を確認

- ・既存天井等の補強と破損防止により、意匠性と音響性能を維持
- ・可変天井は、水平ブレース、天井材取付け梁、それを受けるトラスの下弦材及びトラス先端縦材を補強
- ・音響反射板は、反射板相互の衝突に対して緩衝材を設置し、急な脱落、破損落下を回避するとともに、運用上の対策としての避難計画と綿密に調整し、安全性を確保

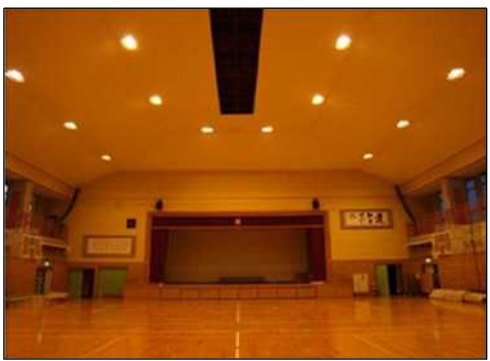
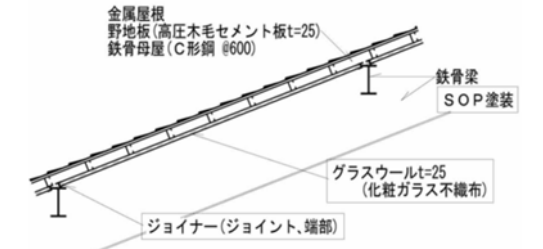
基本情報	国立大学法人 信州大学（教育学部附属長野小学校体育館） 屋内運動場 RS造 天井 923 m ² H9年築	【撤去】
対策前後の状況	対策前	対策後イメージ（予定）

概要	<ul style="list-style-type: none"> ○鉄骨山形屋根、船底天井・一部天井なし ○有孔ラワン合板(6kg/m²) 	<ul style="list-style-type: none"> ○既存吊り天井撤去 ○化粧ガラスウール^{じか}直張り ○照明器具及び体育器具等の再設置及び落下防止金物等設置

概要	<ul style="list-style-type: none"> ○鉄骨山形屋根、傾斜天井+平天井 ○有孔化粧石膏ボード又は化粧石膏ボード(10kg/m²) 	<ul style="list-style-type: none"> ○既存吊り天井撤去 ○化粧ガラスウール^{じか}直張り ○照明器具及び体育器具等の再設置及び落下防止金物等設置
