屋内運動場等の天井等落下防止対策事例集

(平成 27 年度事業 中間報告)

平成 27 年 11 月

文部科学省

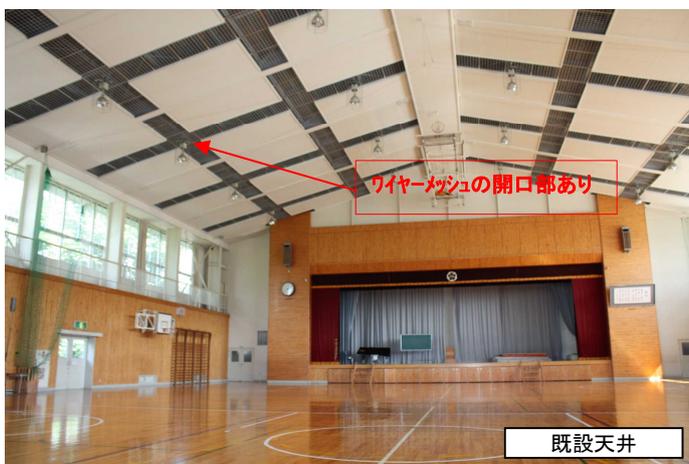
・壁際の一部や棟部の天井折れ曲がり部にクリアランスがないこと等、目視点検により技術基準を満たしていないことが確認できる。
また、既存天井に斜め部材が全く配置されていない。新たに斜め部材を適切に配置することは懐が狭く困難なため、実質的に補強は不可能と考えられ、下地を含めた天井全面撤去が必要である。

・既存天井には開口部があり、天井を撤去しても断熱性の変化は少ないと思われる。
・音響効果について残響時間を計算式より算定すると撤去後でも推奨値の範囲内である。
・そのため天井撤去による機能低下は小さいものと考えられる。

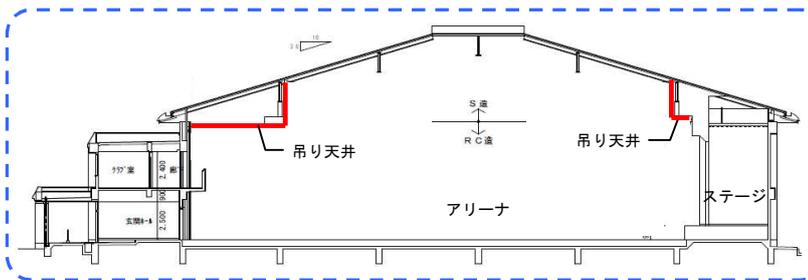
河合第一中学校屋内運動場においては、アリーナのメイン部分は吊り天井はないが、ギャラリー及びステージの上部の吊り天井の一部がアリーナにせり出しており、その部位について天井落下の恐れがある。これに対し、建築士等の専門家を含めた実施体制のもと地域の特性や施設の特性を踏まえ、対策手法を検討し天井落下防止対策完了の加速化を図るものである。今回、河合第一中学校天井等落下防止対策推進協議会を設置し、建築士等の専門家1名、建築担当者1名、防災担当者1名、学校担当者1名、教育委員会2名の合計6名の構成で天井落下防止対策の検討を進めている。

- 天井内部における斜め部材はなく、振れ止め材のみの設置。
- クリアランスが全くない。
- 屋根と天井の形状に違いがあり、梁を隠す見栄えを重視しているだけと判断される。
- 吊り天井自体を補強する場合、斜め部材を配置する際に天井を撤去しなければ施工できないため、体育館が使用できなくなり授業や部活動に支障をきたす。
- より安価で早期に工事が完成する撤去が望ましいと判断される。
- 第1回河合第一中学校天井等落下防止対策推進協議会終了後、設計・積算業務を発注。
- 第2回推進協議会で工事施工案を報告し了承を得た。

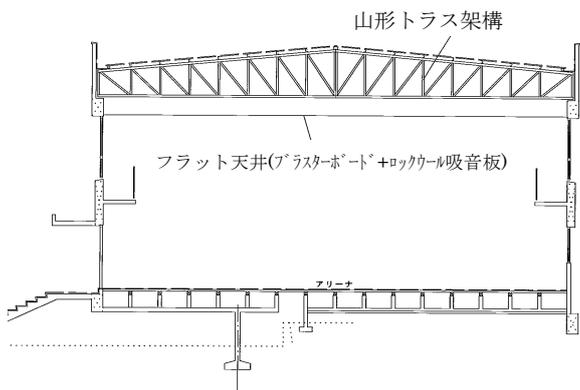
- ・クリアランスがないこと等、目視により技術基準を満たしていないことが確認できる。
- ・また、既存の天井に斜め部材が全く配置されていない。新たに斜め部材を適切に配置することは、実質的に不可能と考えられ、下地を含めた天井全面撤去が必要である。

- ・体育の授業に加え、集会や行事等の利用頻度も高いため、天井を撤去した場合においても音響への配慮が必要である。

- ・設計監理について指名型簡易プロポーザルを実施し、協議会委員と断熱性、音響、意匠及び工期等を総合的に検討した結果、直張天井を設置する工法を採用することとした。(下記表1参照)

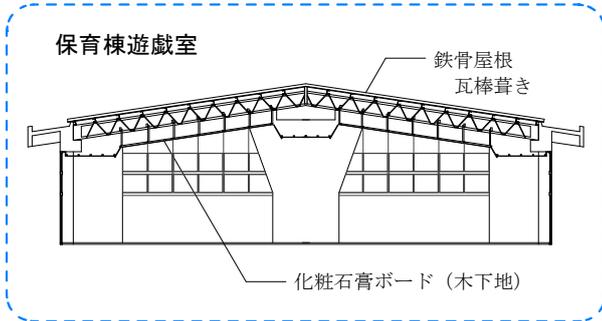
屋根鉄骨材に吊り木受け材を設置した木下地の吊り天井であるため、構造体への緊結が不十分であると考えられる。このため、木下地天井全体を撤去することを検討する。

- ・衝撃音などに配慮した吸音対策が必要である。
- ・鉄骨屋根のため断熱対策が必要である。
- ・施設利用者の天井再設置への強い要望がある。

既存天井を撤去後、既存母屋への下地直接取付による直天井とすることで工期短縮を図る。天井面にグラスウールボードを採用することにより天井の軽量化を図り、断熱性能・吸音性能を備えた天井とする。

診断の結果、木下地であることが判明し実質的に補強が不可能であった。用途上の配慮から天井の再設置を前提に、断熱性能や吸音性能を備えた化粧グラスウールボードの直張り工法を選択した。また見栄えを考慮し、既存天井撤去後に現しとなる屋根鉄骨材の梁型の側面へも天井材を張る計画とした。

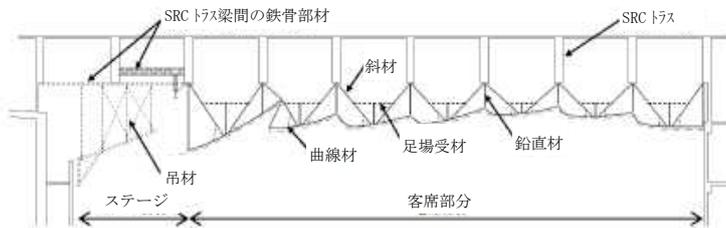
- ① Y方向(短辺方向)の斜材の部材耐力不足
- ② 曲線材の部材耐力不足
- ③ SRC梁下端のBPL山形鋼の部材耐力不足
- ④ Y方向(短辺方向)の天井端部、X方向(長辺方向)の天井端部(客席後ろ側のみ)については、壁との間にクリアランスが無い。

吊材として用いられている丸鋼は、材の途中で不十分な現場溶接で継がれており、吊材間に配置された斜材も同様の現場溶接で接合されている。

現状の天井照明、空調吹き出し、空調ダクトについては、既存天井に固定されているため、天井落下時には一緒に落下してしまう状態である。

補強部材を追加することにより、左記の①～③の補強は可能であり、木下地・仕上げ材の安全も期待できるため、既存天井の木仕上げを生かしたまま、下地の補強を行う方針で検討する。

現状は接続している左記の④で示した部分は、構造的なクリアランスを設ける方針で検討する。

吊材および吊材間の斜材は所要の耐震性能を期待することができない。また、吊材を支持しているRCトラス梁間にかかけ渡された鉄骨部材は、鉄骨部材の水平剛性のみで地震力を水平方向へ伝達することはできない。そのため、ステージ部分の反射板については、下地ごと撤去新設を検討する。

舞台での演奏時の性能を向上するために、反射板形状を一部縁甲板形状に変更し、反射板と壁、天井間の隙間を小さくする方針で進める。

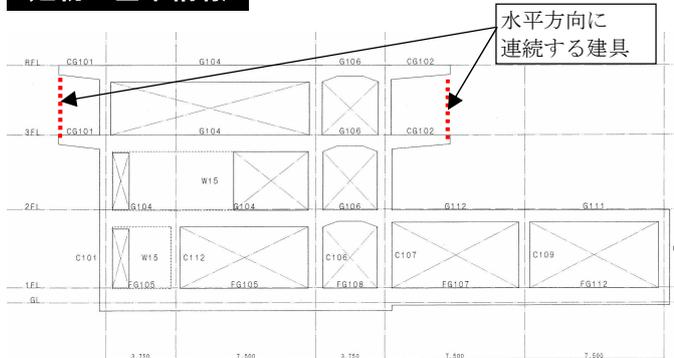
項目	項目	点検結果
I-1	外傷の有無	ガラスには容易に目視できる傷は見られなかった。 障子には容易に目視できる傷は見られなかった。
I-2	開閉動作確認	特に支障なし。ただし、ゴミ、汚れの付着により動きが悪い。
I-3	ガラスの固定方法 (FIX 窓)	ガラスの枠とのシーリング材にはウレタン系の素材が用いられており、また、シーリング材の硬化は見られなかったため、ある程度変形追従性が期待できる。
I-4	障子の取付方法	障子の取付方法は、ある程度変形追従性が期待できる。
I-5	建具と躯体との取付方法	腰壁、垂壁の先端に設けられた小さなスラブ状の部分に建具が取り付けられている。
I-6	建具が取付く躯体の劣化状況	建具周辺の躯体には容易に目視できるひび割れその他の劣化現象は見られなかった。
I-7	寸法確認	腰壁及びサッシ高さを計測し、断面詳細図と相違ないことを確認した。
I-8	その他	ガラスには熱線吸収、あるいは飛散防止を目的としたと思われるフィルムが貼られている。
II-1	既存意匠図の有無	有 配置図、立面図、片持ち先端建具部分を含む断面詳細図を確認
II-2	既存構造図の有無	有 伏図、軸組図、断面リストを確認
II-3	片持ち部の支持方法の確認	片持ち床は片持ち大梁及び小梁で支持していることを確認。片持ち梁は3.75m ピッチで配置されている。
II-4	使用材料の確認	コンクリート $F_c=210\text{kgf/cm}^2$ 主筋 SD30、横補強筋 SR24
II-5	片持ち部地震時応力の検討	片持ち梁の地震時応力は、曲げ降伏モーメント、せん断終局耐力未満であることを確認
II-6	上下階での片持ち先端の相対変位	上下階での片持ち先端の相対変位(鉛直方向変位)は最大で3mm程度

片持ち部材に地震時に作用する応力は、曲げ降伏モーメント以下、かつ、せん断終局耐力未満であり、上下階での片持ち先端の相対変位(鉛直方向変位)は最大で3mm程度である。一方、片持ち先端建具は、ある程度変形追従性のあるディテールになっていると思われるため、対策の必要性について検討中である。
