図5.1-1 姿勢異常検知によるOME燃焼停止に関するFTA

図5.1-9 CV-Fの閉塞からOME燃焼停止に至るシナリオ

図5.2-6 CV-F閉塞の原因究明のための検証計画

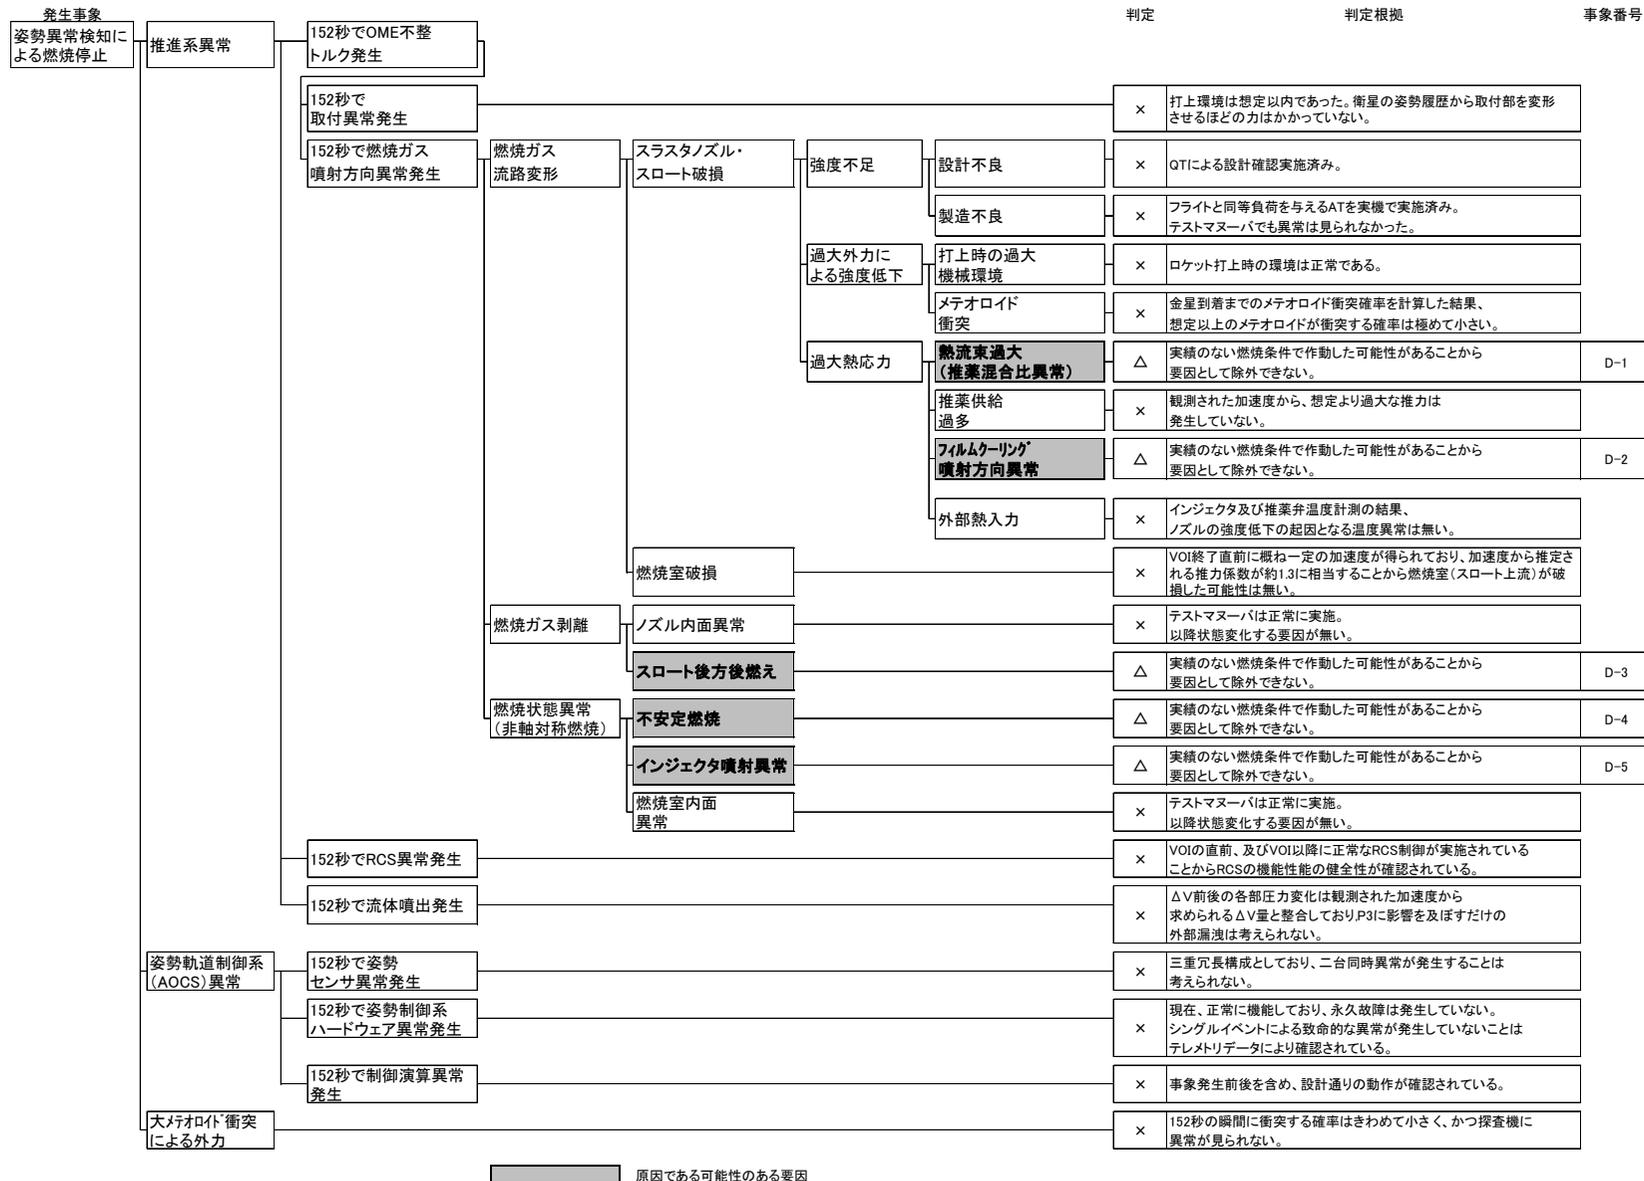
原因である可能性のある要因

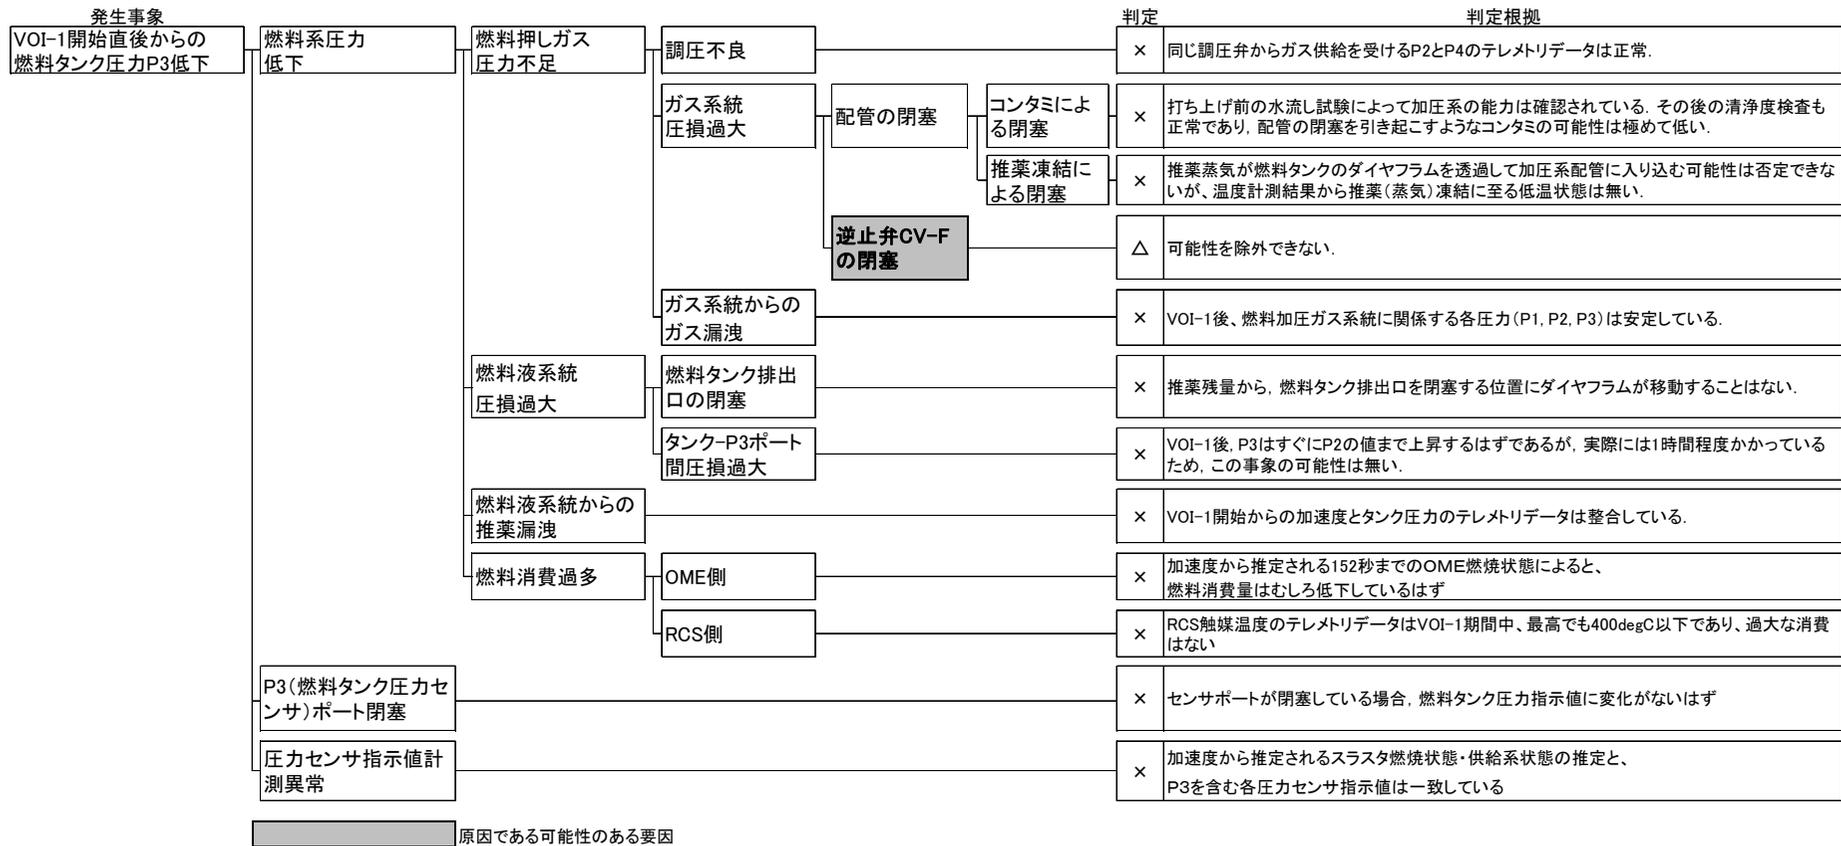
図5.1-4 VOI-1開始直後から燃料の供給圧力(P3)が緩やかに低下する事象に関するFTA

| 事象 | 原因 | 判定 | 判定根拠 | | |
|---|---|--|--|---|---|
| | ④ 逆止弁CV-Fの閉塞 | △ P2ポート～P3ポート間には燃料系逆止弁CV-Fが存在する。CV-Fに作動不良が発生すれば、VOI-1中、圧損上昇が発生しうる。 | | | |
| | | × VOI-1後、燃料加圧ガス系統に関する各圧力指示値(P1, P2, P3)は安定している。 | | | |
| | | タンク～P3ポート間圧損過大 | × VOI-1後、P3はすぐにP2の値まで上昇するはずであるが、実際には1時間程度かかっているため、この事象の可能性は無い。 | | |

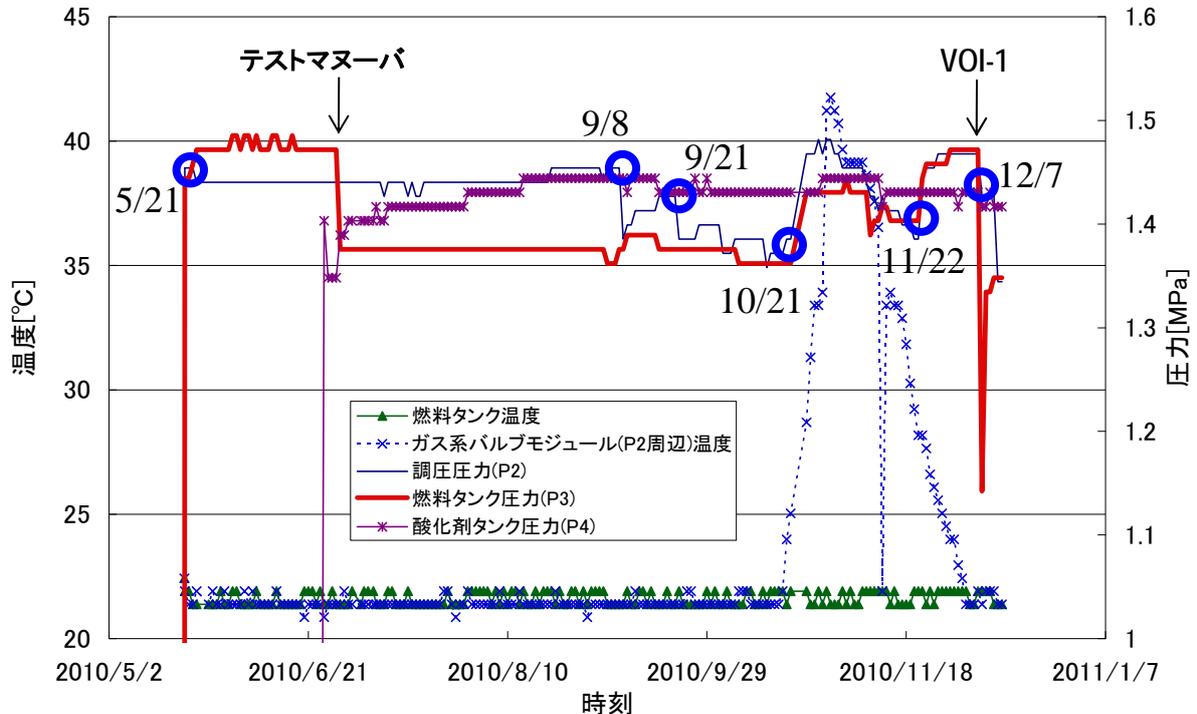
図5.2-3 軌道上運用においてCV-Fに負荷された圧力と温度の履歴

- 5/21: 打上げ直後のタンク加圧における挙動は想定通りで逆止弁は正常に機能した
- 6/28(テストマヌーバ): 使用推薬量が少なかったため、逆止弁は作動せず、正常/異常の判断不可
- 9/21, 11/22: 逆止弁上下流の差圧が小さいため、正常/異常の判断不可
- 9/8, 10/21: 判断に必要な高頻度のテレメトリデータなし
- 12/7(VOI-1): § 2.4で解析結果を示すが、閉塞状態にあったと判断

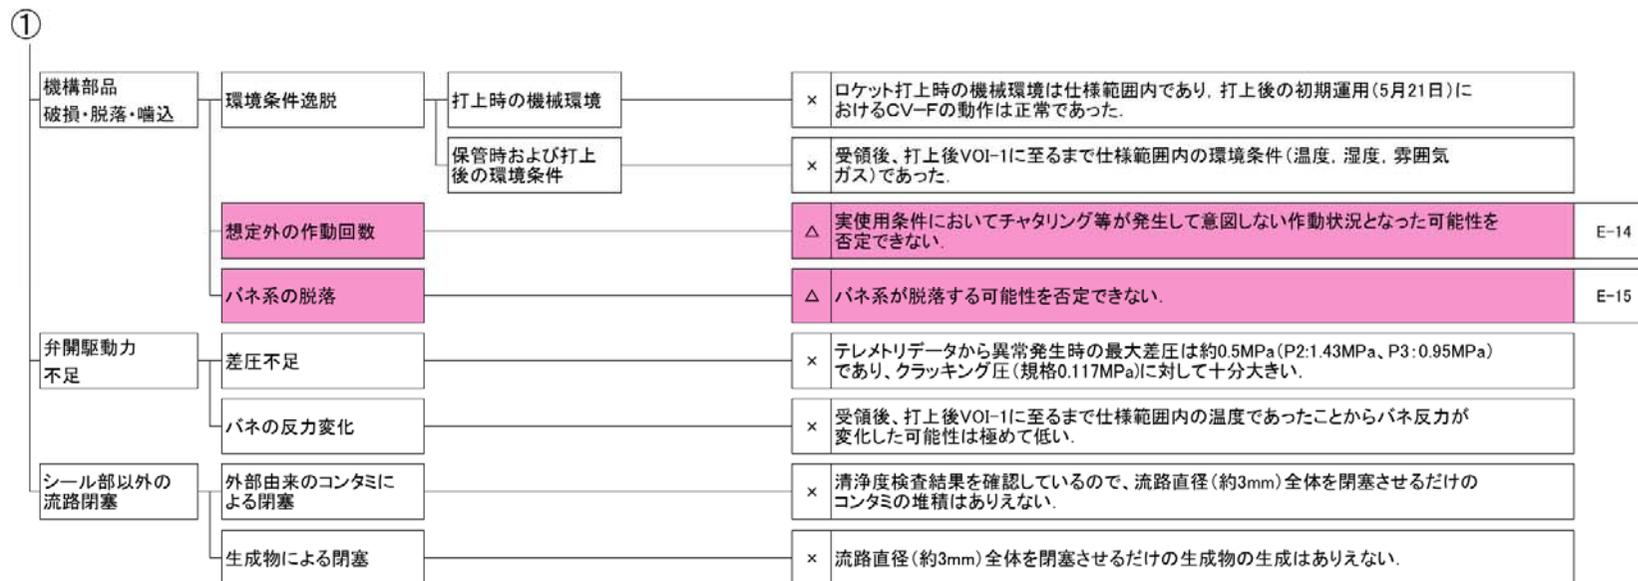
図5.2-5 (2/2) 燃料側逆止弁の閉塞に関するFTA

| 発生事象 | | | 判定 | 判定根拠 | 事象番号 | |
|---|---|---|---|---|---|---|
| | | 経年による材料劣化 | × | MSFC-HDBK-527記載のランクA材料を用いていることから、劣化する可能性は極めて低い。 | | |
| | | | 材料適合不良<br>面腐食 | △ | 実使用雰囲気下におけるしゅう動特性については未確認であることから、現段階では可能性を否定できない。 | E-9 |
