学校施設における非構造部材の耐震対策の推進に関する調査研究報告書

—校舎等における非構造部材の耐震対策の推進について—

平成26年3月

学校施設における非構造部材の耐震対策の推進に関する調査研究協力者会議

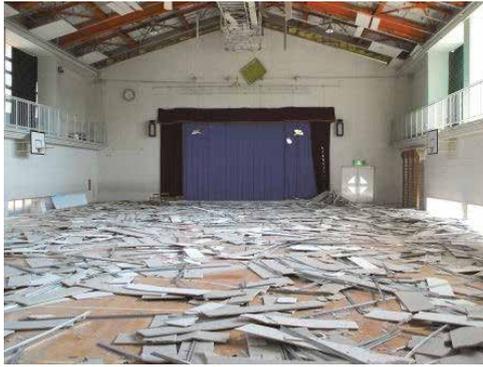
天井材の脱落

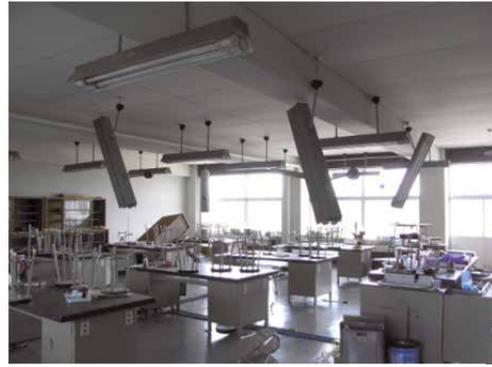
照明器具の脱落

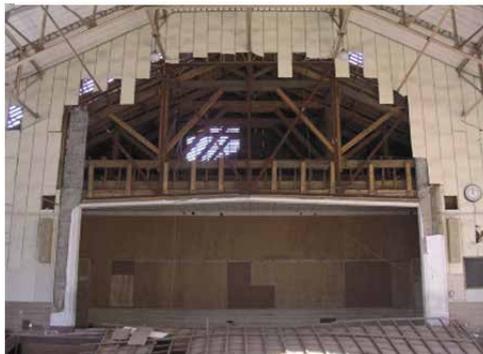
ステージ前部の壁の脱落

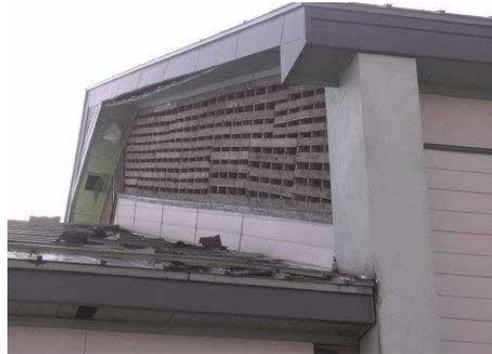
外装材の損傷

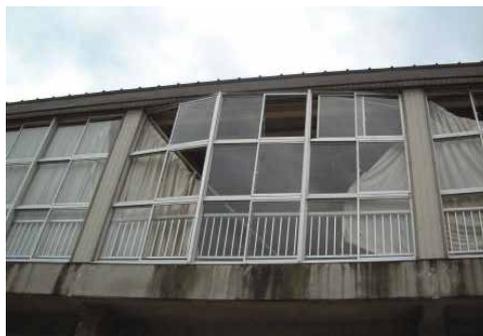
窓ガラスの破損

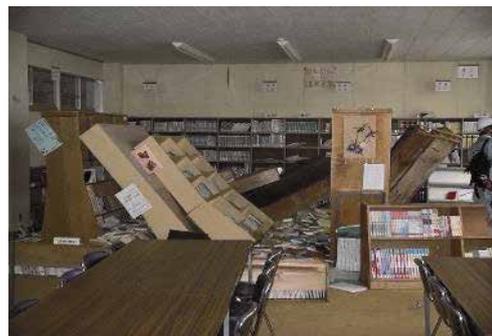
書棚の転倒

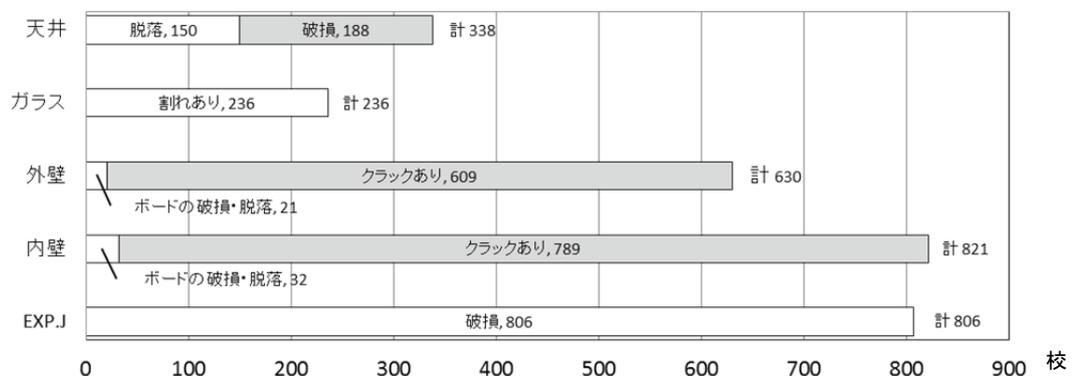
図1 校舎における非構造部材の被害

- ・校舎における非構造部材の被害の概況について図1に示す。天井の脱落被害は150件確認され、また一部破損は188校であり、338校で何らかの被害があり、普通教室や特別教室、職員室、廊下などで発生している。ガラスの割れは236校で見られた。外壁の被害630校のうち、一部脱落被害が21校、それ以外はクラックが生じた被害である。内壁被害は821校であり、その大部分がクラックの発生であるが、破損・脱落32校のうち12校はコンクリートブロック壁の脱落によるものであった。EXP.Jの被害は806校あった。

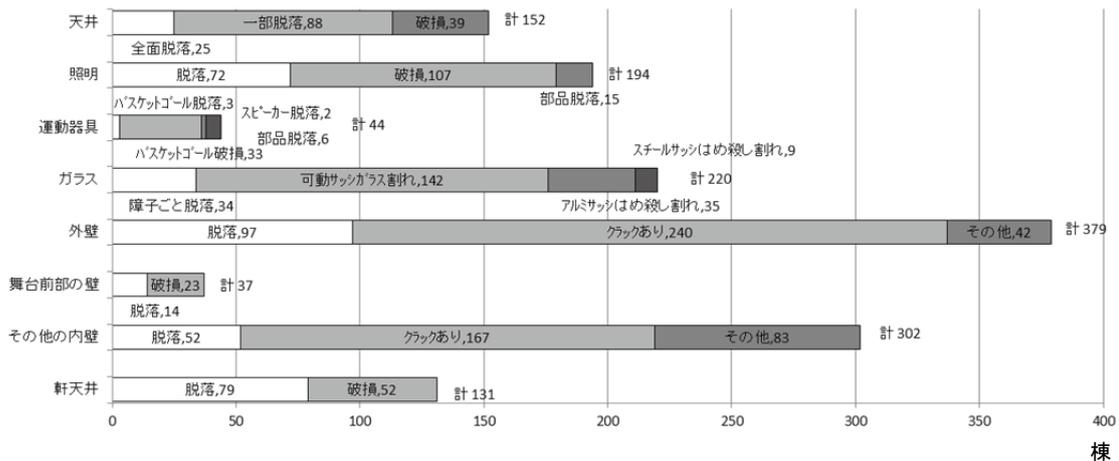
図2 屋内運動場における非構造部材の被害

- ・屋内運動場における非構造部材の被害の概況について図2に示す。天井<sup>7</sup>被害は152件であり、全面脱落が25棟、一部脱落が88棟、破損が39棟である。人身被害につながるおそれのある全面脱落及び一部脱落を合わせると113棟であり、天井被害の約74%を占める。
- ・アリーナの照明の脱落被害は72棟で見られた。
- ・運動器具の本体の脱落は見られなかったが、一部で破損や部品等の脱落が見られた。
- ・ガラス被害は220棟で見られ、うち可動サッシでのガラスの割れが142棟と最も多く、障子ごと脱落した被害も34棟で見られた。
- ・外壁の被害は379棟と多く、そのうち脱落被害は97棟であった。
- ・屋内運動場の舞台前部の壁は脱落すると人身被害につながる危険性があり、過去の地震でも脱落していることが報告されている。今回、舞台前部の壁の脱落は破損を含めた被害37棟中14棟と、過去の地震に比べて少ない割合であった。
- ・その他の内壁でも52棟で脱落が見られ、舞台前部の壁と合わせると66棟で内壁の脱落が見られた。
- ・軒天井については79棟で脱落していた。

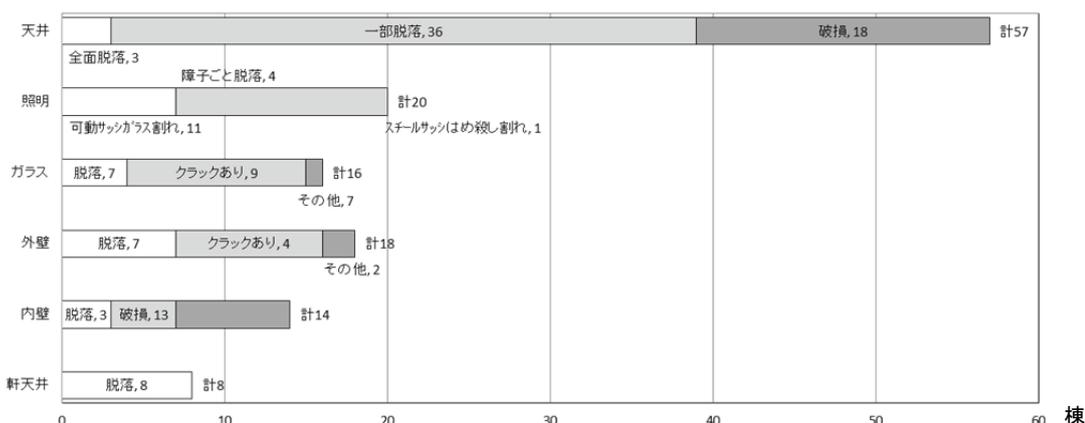
図3 武道場における非構造部材の被害

- ・武道場における非構造部材の被害の概況を図3に示す。武道場の天井は全面脱落が3棟、一部脱落が36棟、破損が18棟の合計57棟の被害があった。人身被害につながるおそれのある全面脱落及び一部脱落を合わせると39棟であり、天井被害の約68%を占める。武道場は内装を和の趣の仕上げにすることが多く、屋内運動場と比べて天井を設けている傾向があるが、高さが6mを下回るものでも脱落している。
- ・その他、照明が20棟、窓ガラスが16棟、外壁が18棟、内壁が14棟の被害となっており、天井の被害が最も多いことが特徴である。

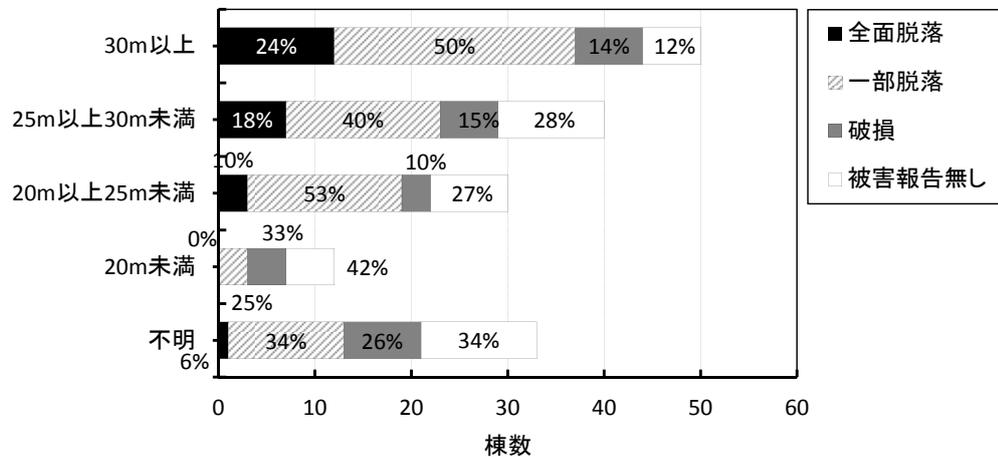
図4 天井の震動被害と張間のスパンとの関係

- ・天井の震動被害と張間のスパンとの関係を図4に示す。張間のスパンが短いほど全面脱落となる割合は低下しており、スパンが長くなるほど大きな被害を受けた天井が多くなっている。また、屋根架構の立体形状を表す指標であるライズスパン比<sup>12</sup>と天井の震動被害との関係などについても分析を試みたが、本文では省略する。(参考資料2 2.2 参照)
- ・屋根架構の形状がわかったもののうち、山形かアーチかという架構形状と天井の震動被害の関係を図5に示す。屋根架構にライズがあるものの大部分は山形の架構である。アーチのものは少ない数ではあるものの、天井の設置が確認された屋内運動場の全てで全面脱落か一部脱落という大きな被害が発生している。これは、屋根架構の形状が円弧状であり、天井材の吊り長さが必然的に一定とならないことから、耐震上不利な条件<sup>13</sup>と対応している。

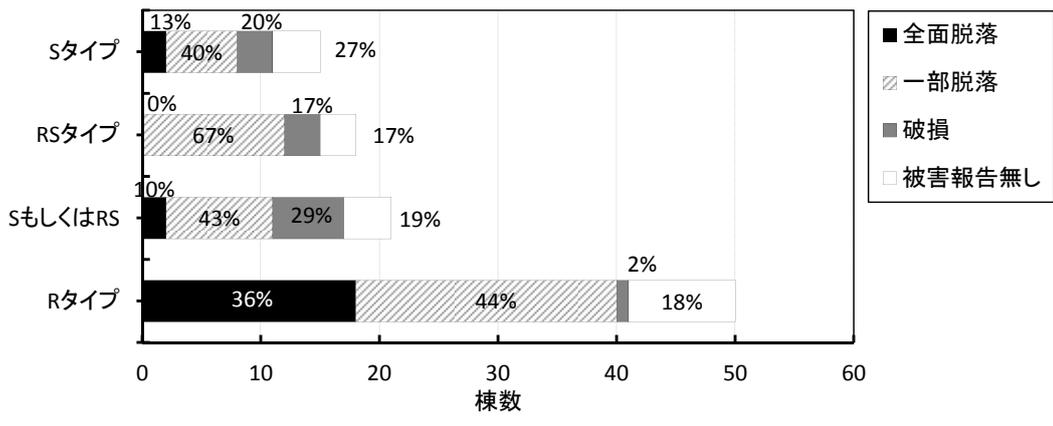
図7 天井の震動被害と屋内運動場の構造形式との関係

示す。SタイプあるいはRSタイプの屋内運動場に比べ、Rタイプの屋内運動場で全面脱落となるような大きな被害の発生が顕著となっている。

- Rタイプの屋内運動場において天井の被害が大きくなったことについて、幾つかの分析を試みたが、規模・形状と構造形式には明白な関係は見られなかった。また、屋根架構と下部RC架構の接合方式、定着部（接合部）における被害などとの関係についても分析したところ、屋根架構と下部RC架構の一体性に問題があるものが多いことがRタイプで天井の被害が多く発生した一因と考えられることがわかった。（参考資料2.2.3参照）

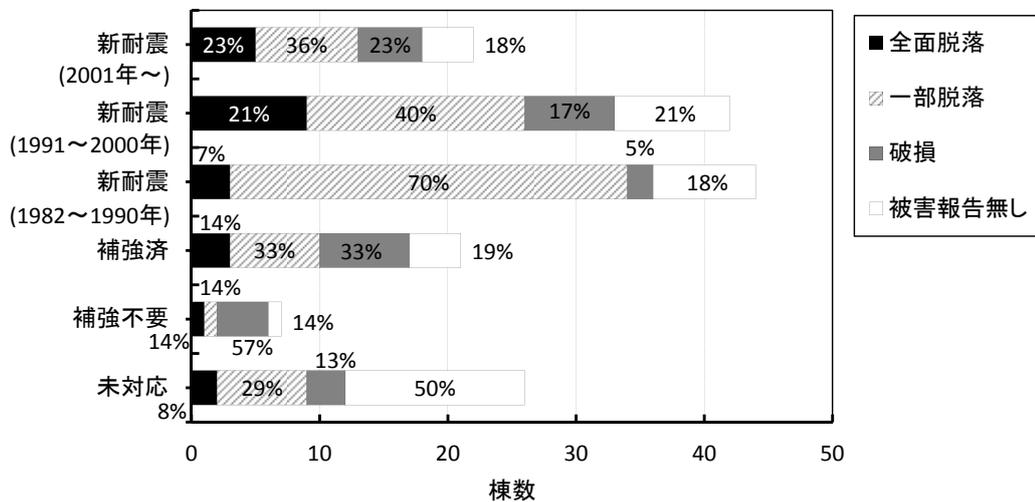
図8 天井の震動被害と建築年代，診断・補強の状況との関係

- ・分類の結果，新耐震が108棟と，天井の設置が確認された165棟の2/3程度を占めており，このうち2001年以降の施設が22棟，1991年から2000年の施設が42棟，1982年から1990年の施設が44棟であった。また，補強済みは21棟，補強不要は7棟，未対応は24棟，不明は3棟であった。
- ・天井の震動被害と建築年代，診断・補強の状況との関係を図8に示す。天井の被害の程度については，比較的新しい1991年以降の施設で全面脱落したものが比較的多いが，全体的に見ると，構造の耐震性能が低いものが含まれる未対応の施設を含めて，天井の被害の程度には大きな違いは見られない。言い換えれば，建築年代が新しい施設でも，新耐震あるいは耐震補強済みの施設であっても，天井の被害が生じており，構造体の耐震化が図られている施設も含め，天井の耐震対策を急ぐ必要がある。

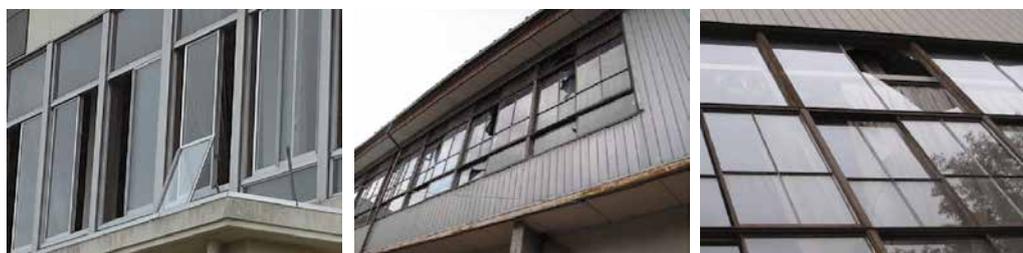
写真5 窓ガラスの震動被害の例

(1)障子ごと脱落

(2)可動サッシガラス割れ

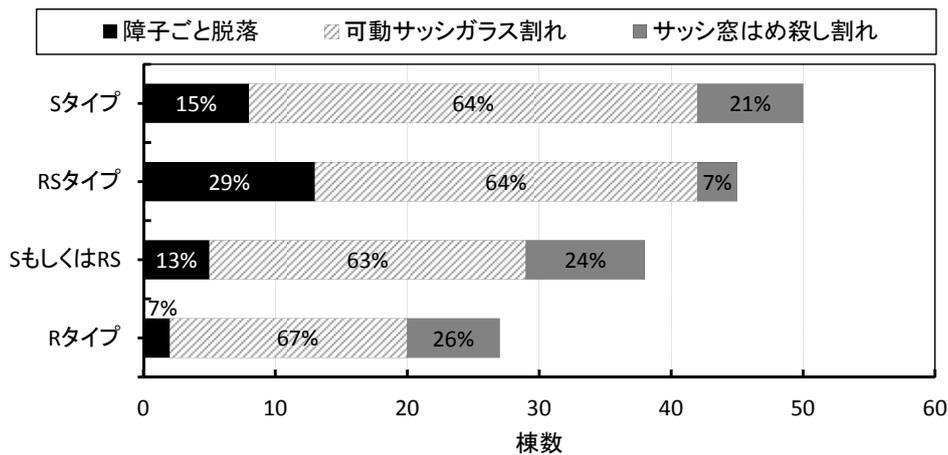
図 20 窓ガラスの震動被害と屋内運動場の構造形式との関係<sup>27</sup>

- ・ 窓ガラスに関する震動被害が報告された屋内運動場 206 棟のうち災害復旧資料から判断できなかったものを除く 160 棟について，窓ガラスの震動被害と屋内運動場の構造形式との関係を図 20 に示す。可動サッシガラス割れとサッシ窓はめ殺し割れについては，どのタイプの屋内運動場においても同様にみられるが，障子ごと脱落した棟数は，RS タイプの屋内運動場で最も多い。RS タイプの屋内運動場で障子ごと脱落した被害が多かった原因としては，図 21 に例示するように，鉄骨架構と窓面のある外壁が離れて設置された屋内運動場で外壁が剛性の低い軒梁等に接合されたような場合に，張間方向の応答に伴い軒梁先端が大きく上下方向に変形したことが考えられる。

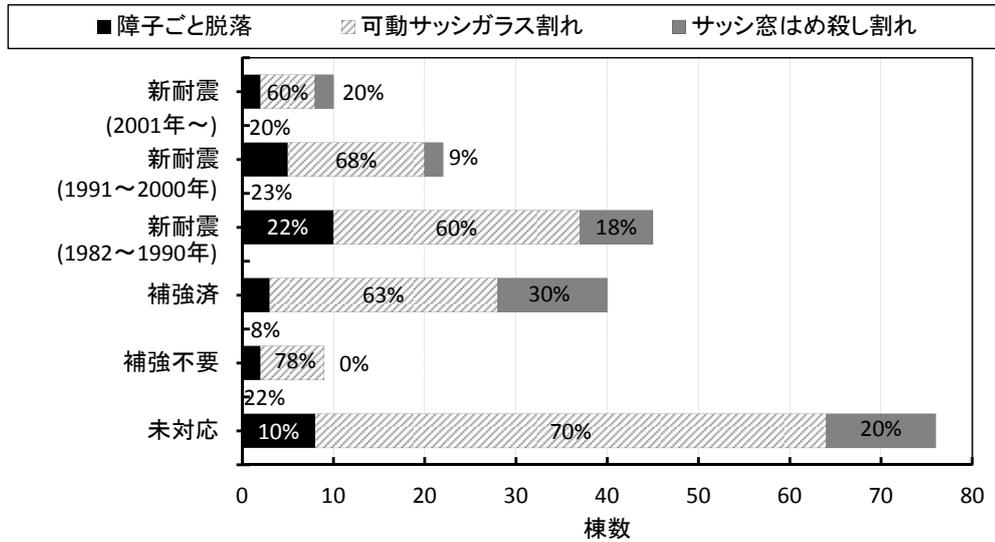
図 22 窓ガラスの震動被害と建築年代、診断・補強の状況との関係

- ・窓ガラスに関する震動被害が報告された屋内運動場 206 棟のうち災害復旧資料から判断できなかったものを除く 202 棟について、I 編第 3 章 3-1 の天井の場合と同様に建築年代及び耐震診断・補強の有無で分類し、図 22 に示す。ここで、調査対象とした屋内運動場 1,482 棟の内訳は、新耐震 732 棟、うち 2001 年以降の施設 146 棟、1991 年から 2000 年の間の施設 239 棟、1982 年から 1990 年の施設 347 棟であり、補強済み 260 棟、補強不要 67 棟、未対応 423 棟であった。
- ・窓ガラスに何らかの被害があった棟数と調査対象に占める割合は、新耐震の施設全体で 77 棟 (10.5%)、このうち 2001 年以降の施設 10 棟 (6.8%)、1991 年から 2000 年の間の施設 22 棟 (9.2%)、1982 年から 1990 年の間の施設 45 棟 (13.0%)、補強済み 40 棟 (15.4%)、補強不要 9 棟 (13.4%)、未対応 76 棟 (18.0%) と、耐震性能の低い施設が多く含まれる未対応の施設で、窓ガラスの被害が発生した棟数、割合共に高くなっている。また、新耐震の施設、構造の耐震性能が新耐震と同等と考えられる補

強済み及び補強不要の施設においても、建築年が古いものほど窓ガラスに被害が発生する割合が増えている。

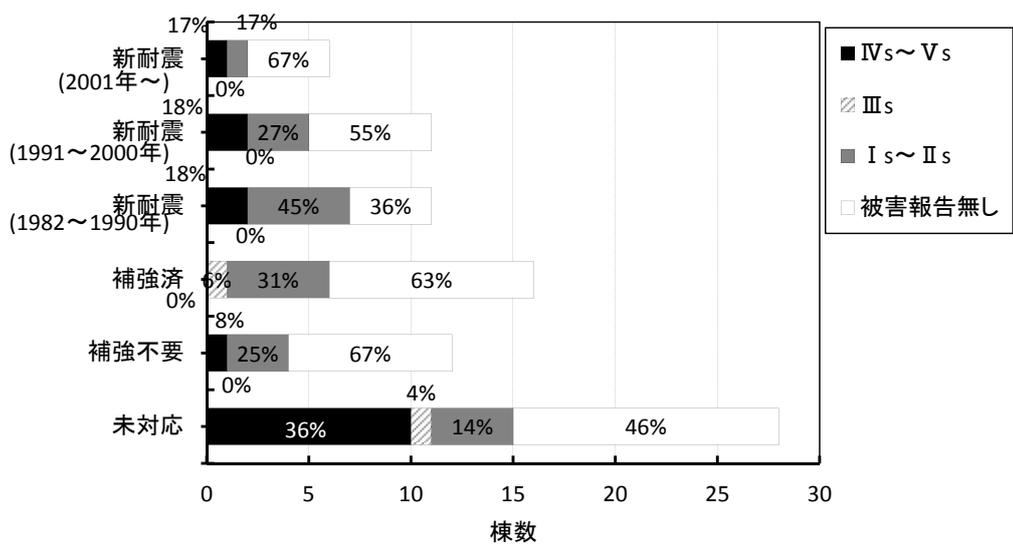
図23 外壁が脱落した屋内運動場における構造の被災度区分<sup>28</sup>

- ・本章 2-1-2 a) 窓ガラスと同様、調査対象 5 県の公立の小学校、中学校、中等教育学校、高等学校及び特別支援学校の屋内運動場 1,538 棟のうち災害復旧資料から建築年代や耐震診断・補強の実施状況が判明した 1,482 棟を対象に、外壁、内壁の震動被害と、構造の震動被害や構造形式、建築年代などの関係を調査した。
- ・外壁・内壁の脱落の例を写真 6 に、外壁及び内壁の脱落が報告された屋内運動場における建築年代、耐震診断・補強の状況と主架構を構成する構造要素の被災度区分（最大値）の関係をそれぞれ図 23、図 24 に示す。
- ・外壁が脱落したものは、新耐震 28 棟、補強済み 16 棟、補強不要 12 棟、未対応 28 棟で、調査対象に占める割合はそれぞれ 3.8%、6.2%、17.9%、6.6%となっている。図 15 を見ると、変形追従性の低い外壁が使われていることが多い建築年代の古い施設で脱落が多く発生していることがわかる。補強不要の施設での発生率が高いことと、構造要素の被災度区分との関係から、構造の耐震性能との相関性は低いと言える。

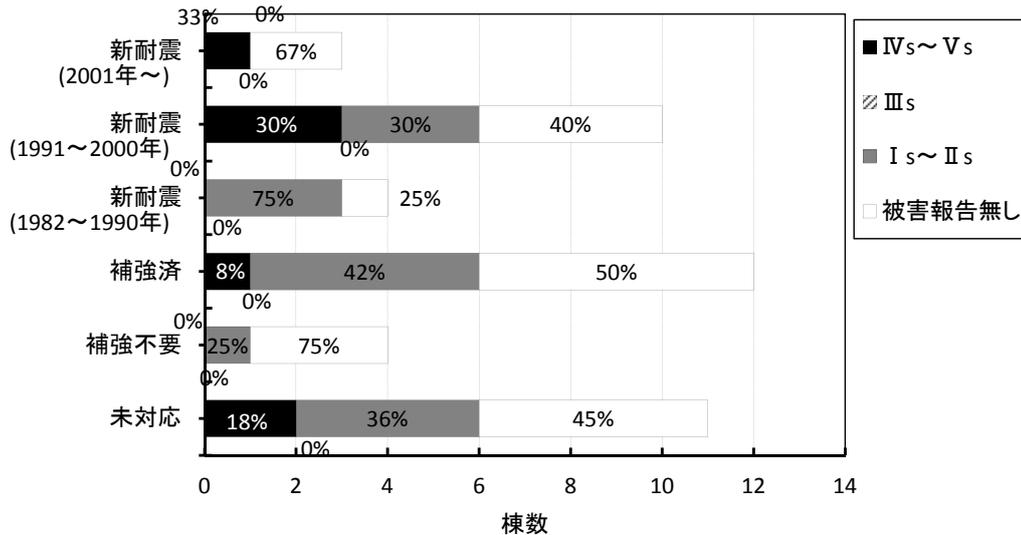
図 24 内壁が脱落した屋内運動場における構造の被災度

・一方、内壁の脱落については、新耐震 17 棟、補強済み 12 棟、補強不要 4 棟、未対応 11 棟で発生しており、調査対象に占める割合はそれぞれ 2.3%、4.6%、6.0%、2.6% と建築年代の古い屋内運動場で多く発生している傾向はあるが、外壁同様に構造の耐震性能との相関性は低いと言える (図 24)。

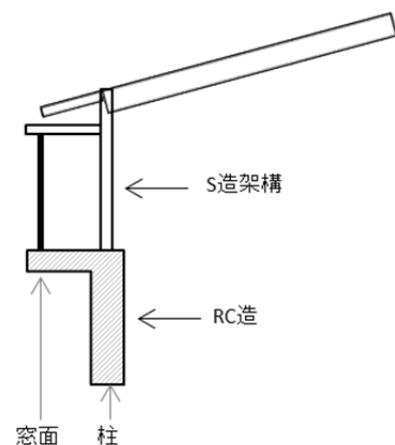
図 25 桁行面開口部の断面図

- ・障子ごとの脱落被害 25 棟のうち、老朽施設は 17 棟(68%)、非老朽施設は 8 棟(32%)であった。
- ・被害の発生した面(桁行/張間)については、桁行面が 21 棟(約 84%)であった。そのうち被害のあつた開口部の幅が 10m以上のものは 17 棟(約 81%)であり、また 17 棟全てについて、被害のあつた開口部の面が構造体の柱から水平方向に外側に離れており、その距離は約 0.5m~1.5mであった。(写真 8, 図 25)

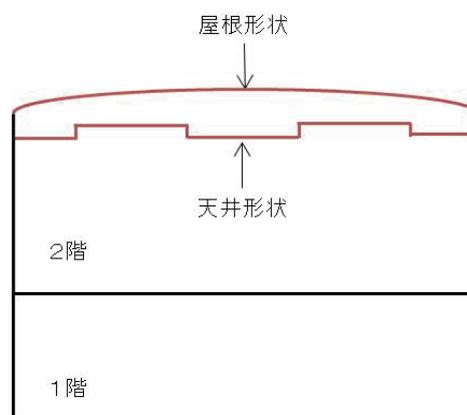
図27 断面図

- ・1.5層分の階高を持つ大空間（高さ5.6m、面積279㎡）の多目的室の天井が下地材ごと脱落している。当該室の屋根は他の校舎から突出した形になっている。天井の仕様は石膏ボード下地にロックウール吸音板仕上げの在来天井である。屋根形状は緩やかなアーチ状になっている一方で、天井形状は平天井（段差あり）であり、吊り長さが均一ではない。天井面が段差部分で破損したり、壁際で野縁が曲がっていたりしていることから、地震時の天井面の衝突により破損・脱落したものであると思われる。
