2-2-10 エキспанション・ジョイントカバーの脱落

2-3 個別調査・分析の結果（屋内運動場）

第3章 非構造部材の耐震対策手法の検討

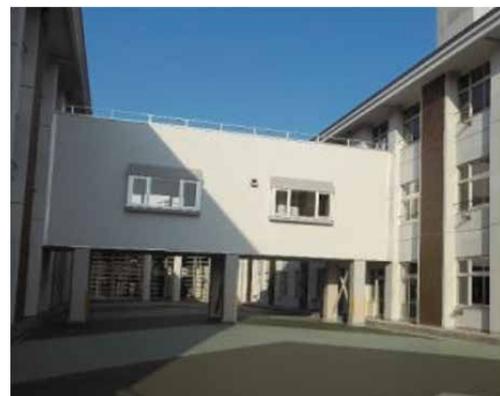
写真 47 地震被害への復旧対策の例

- ・渡り廊下は独立柱で自立する構造にして、校舎等とは構造的に分離することが重要である。また、RC造校舎と渡り廊下の応答挙動は大きく異なるため、十分なクリアランスを持つエキスパンション・ジョイントを設けるなど破壊を防ぐことのできるディテールとすることが重要である。

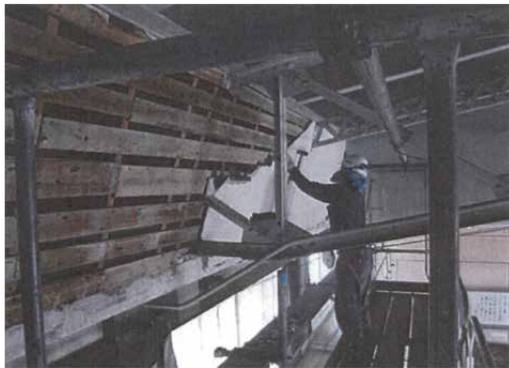
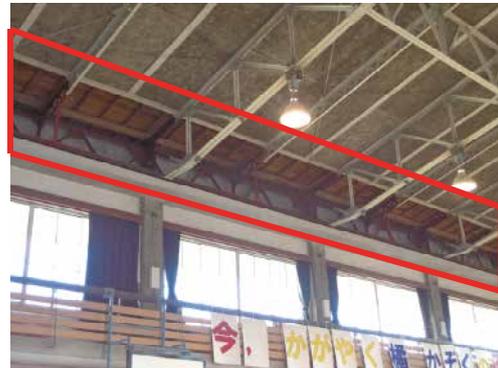
写真 50 既存のモルタル下がり壁を下地から撤去した事例

- ・材料に関わらず、構造体が貫通する非構造部材には損傷・脱落の被害がしばしば観察される。構造体が非構造部材を貫通しない設計とするか、やむを得ず貫通する場合は、脱落の危険性がある部材を使用しないこと、若しくは構造体の変形に追従可能な仕様にする、また非構造部材と接触・貫通する構造部材の変形をなるべく小さく抑えることが有効である。
- ・また、屋根面剛性が不足する場合には、対策としては屋根面筋かいの増強が有効である。
