屋内運動場における非構造部材の震動被害と構造性能・特性に関する検討 (天井落下防止対策等検討ワーキンググループ)

校舎における天井の震動被害の傾向等に関する検討 (天井落下防止対策等検討ワーキンググループ)

学校施設における非構造部材の耐震対策の推進に関する調査研究報告書（概要）

（平成26年3月 学校施設における非構造部材の耐震対策の推進に関する調査研究協力者会議）

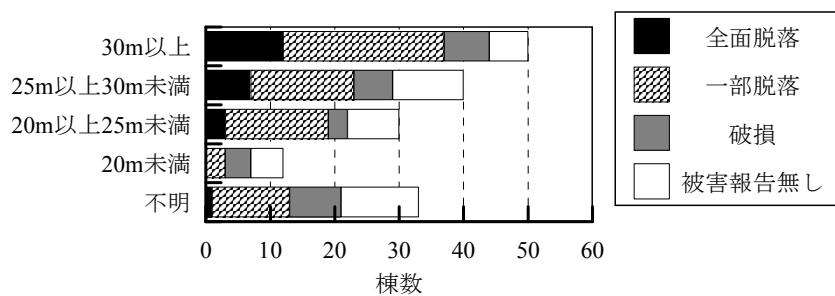
図1 天井の震動被害とスパンの関係

屋根架構の幾何学的条件の一つである、梁間のスパン L_s と天井の震動被害の関係を図1に示す。梁間のスパンが短いほど全面脱落となる割合は低下しており、スパンが長くなるほど大きな被害を受けた天井が多くなっている。

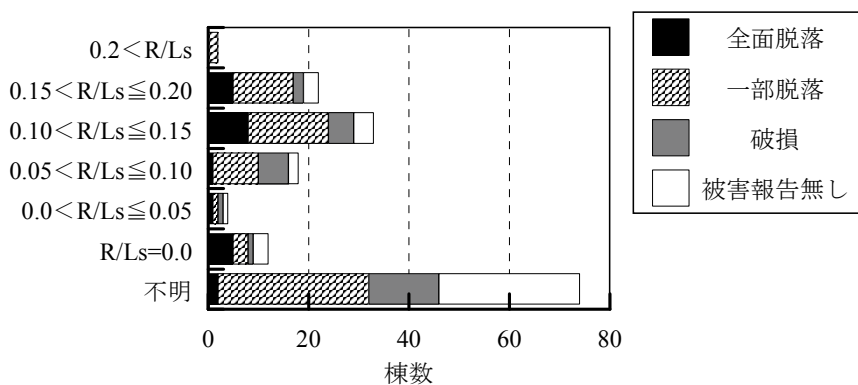
図2 天井の震動被害とライズスパン比 R/Ls との関係

次に、屋根架構の立体形状を表す指標であるライズスパン比 R/L_s がわかったものについて、天井の震動被害との関係で図2に示す。ここでライズ R とスパン L_s は図3に示すとおりである。今回の調査対象である屋内運動場で天井が設置されているものは $R/L_s=0.05 \sim 0.20$ 程度のものが多い。ライズスパン比と天井の応答の関係までは言及されていないが、ライズスパン比が大きくなるほど屋根架構の応答が大きくなることが指摘されている¹⁾など。図2において全面落下した屋内運動場の棟数に着目すると、ライズスパン比が小さな領域では被害の程度が低くなる傾向は見られるものの、ライズスパン比が0となる水平な屋根の場合には大きな被害が発生している。天井の被害が大きくなる条件としては、ライズスパン比だけでは説明することはできない。

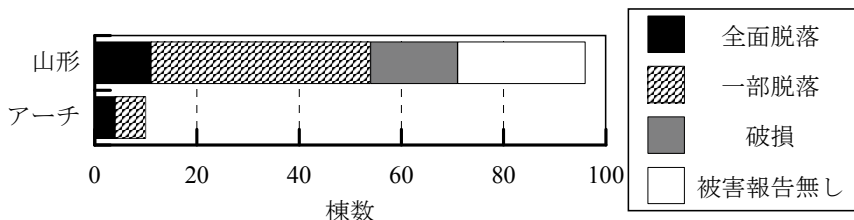
図4 天井の震動被害と屋根の架構形状との関係

また、屋根架構の形状がわかったもののうち前述のライズが0となる水平な屋根架構となっているものを除いて、山形かアーチかという架構形状と天井の震動被害の関係を図4に示す。なお、ライズやスパンの値がわかっていなくても形状がわかったものはデータに加えていることから、図2と図4では棟数は異なる。ライズがあるものの大部分は山形の架構である。アーチのものは少ない数ではあるものの、天井の設置が確認された屋内運動場の全てで全面落下か一部脱落という大きな被害が発生している。これは、屋根架構の形状が円弧状であることから、天井材の吊り長さが必然的に一定とならないことから、耐震上不利と言われている吊り長さが一定とならない条件と対応している。アーチの場合にはライズスパン比はあまり小さくならないことから、図2で示したライズスパン比が大きな領域で天井が被害を受けやすくなる一因として、この領域にアーチの建物が含まれることも挙げられる。

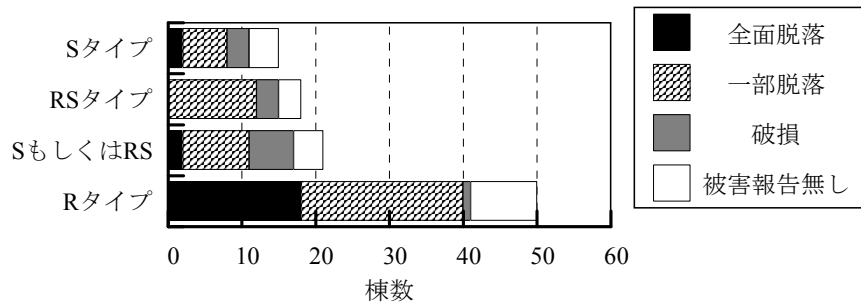
図6 天井の震動被害と屋内運動場の構造形式との関係

図5に示すように、屋内運動場全体の構造形式を大まかに純鉄骨構造であるSタイプ、下部をRC架構とし、上部を鉄骨架構としたRSタイプ、RC架構の上に鉄骨造の屋根架構を載せたRタイプに分類し、この構造形式と天井の震動被害の関係で図6に示す。SタイプあるいはRSタイプの屋内運動場に比べ、Rタイプの屋内運動場で全面脱落となるような大きな被害の発生が顕著となっている。

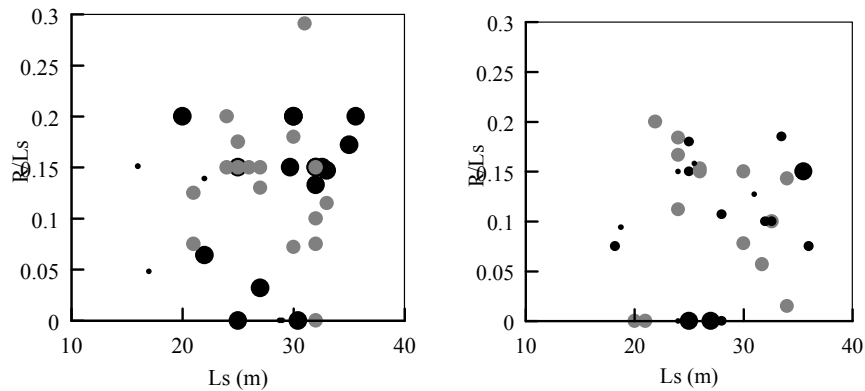
図7 天井の震動被害と構造形式・形状との関係

Rタイプの屋内運動場において天井の被害が大きくなったことについては、屋内運動場の規模や形状によって採用される構造形式が異なることが影響している可能性がある。この点を確認するため、Rタイプの屋内運動場と、SタイプあるいはRSタイプである屋内運動場それぞれについて、スパン L_s 、ライズスパン比 R/L_s と天井の震動被害の関係をプロットし、図7に示す。いずれのタイプにおいてもスパンが20~35m、ライズスパン比が0.2以下のものが多く、規模・形状と構造形式には明瞭な関係は見られなかった。ライズスパン比が0の場合を除くと、Rタイプの屋内運動場の場合はスパンやライズスパン比に関わらず天井に大きな被害が生じているのに対し、SタイプあるいはRSタイプの屋内運動場ではスパンが長いもので天井の被害が大きくなる傾向が見られる。規模が同等の場合には、Rタイプの方がSタイプあるいはRSタイプに比べて天井の被害が大きくなり易い傾向が読み取れる。ライズスパン比が0の場合は、いずれの構造種別においても天井の被害が大きくなっている。

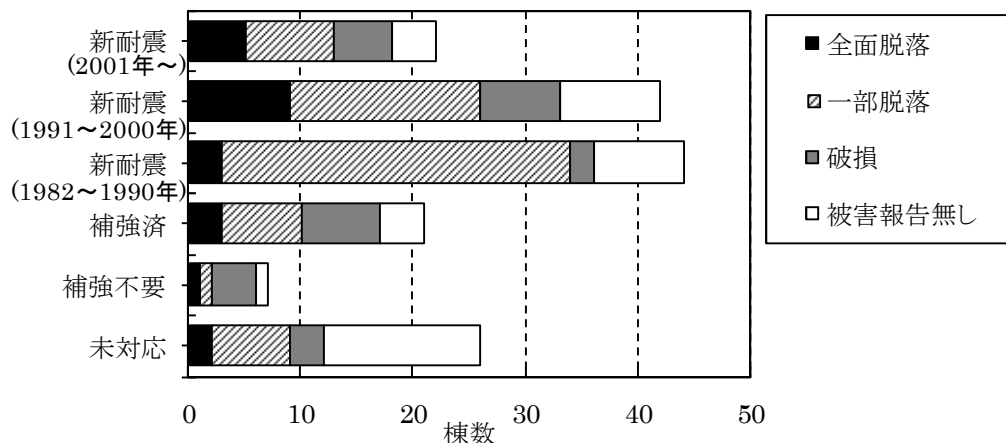
図 10 天井の震動被害と建築年代、診断・補強の状況との関係

天井の震動被害と建築年代、診断・補強の状況との関係を図10に示す。天井の被害の程

度については、比較的新しい1991年以降に建てられた屋内運動場で全面脱落したものが比較的多いが、全体的に見ると、構造の耐震性能が低いものが含まれる未対応の屋内運動場を含めて、天井の被害の程度には大きな違いは見られず、建築年代や構造の耐震性能と天井の被害の間には、相関性は見られない。

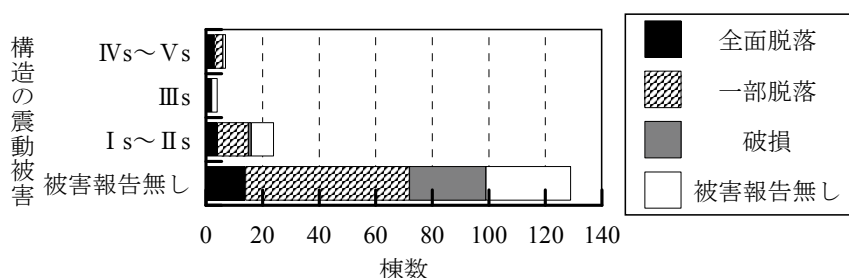
図 11 天井の震動被害と構造の被災度区分の関係

構造が受けた震動被害について、被災度区分判定²⁾における主架構を構成する構造要素(柱、梁、鉛直ブレース、柱脚)の被災度区分の最大値をとり、天井の震動被害との関係で図 11 に、このうち天井が全面脱落あるいは一部脱落という大きな被害を受けたものを抽出して図 12 に示す。構造がⅢs~Ⅴs に区分される大きな被害を受けた場合には、天井の被害も全面脱落あるいは一部脱落と大きくなっているが、構造の被害が被災度区分でⅠs~Ⅱs 程度と比較的小さい、あるいは被害報告が無いような場合でも、天井が大きな被害を受けたものが非常に多い。

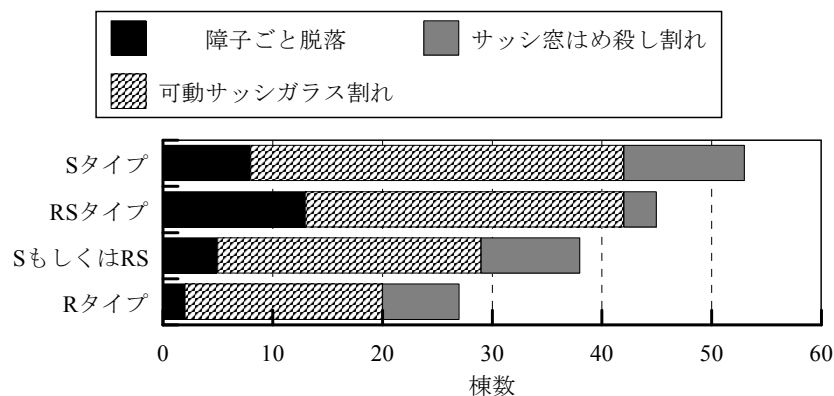
図13 窓ガラスの震動被害と屋内運動場の構造形式との関係

屋内運動場全体の構造形式と窓ガラスの震動被害の関係を図13に示す。可動サッシガラス割れとサッシ窓はめ殺し割れについては、どのタイプの屋内運動場においても同様にみられるが、障子ごと脱落した棟数は、RSタイプの屋内運動場で最も多い。RSタイプの屋内運動場で障子ごと脱落した被害が多かった原因としては、図14に例示するように、鉄骨架構と外壁が離れて設置された屋内運動場で外壁が剛性の低い軒梁等に接合されたような場合に、梁間方向の応答に伴い軒梁先端が大きく上下方向に変形したことが考えられる。

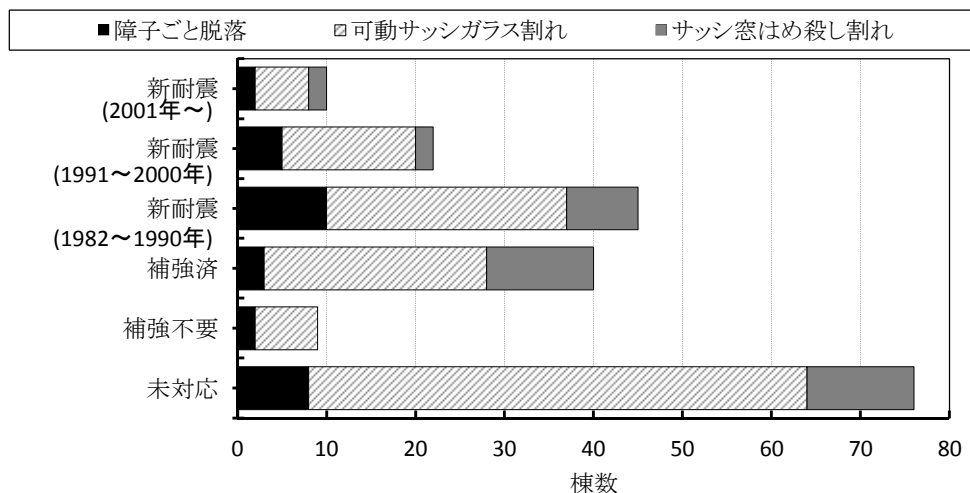
図 15 窓ガラスの震動被害と建築年代、診断・補強の状況との関係

窓ガラスに関する震動被害が報告された屋内運動場について、天井の場合と同様に建築年代及び耐震診断・補強の有無で分類し、図 15 に示す。ここで、調査対象とした屋内運動場の内訳は、新耐震の屋内運動場が 732 棟、うち 2001 年以降に建てられた屋内運動場が 146 棟、1991 年から 2000 年の間に建てられた屋内運動場が 239 棟、1982 年から 1990 年の間に建てられた屋内運動場が 347 棟であり、補強済の屋内運動場が 260 棟、補強不要の屋内運動場が 67 棟、未対応の屋内運動場が 423 棟であった。窓ガラスに何らかの被害があった棟数とその割合は、新耐震の屋内運動場全体で 77 棟 (10.5%)、このうち 2001 年以降に建てられた屋内運動場では 10 棟 (6.8%)、1991 年から 2000 年の間に建てられた屋内運動場では 22 棟 (9.2%)、1982 年から 1990 年の間に建てられた屋内運動場では 45 棟 (13.0%)、補強済の屋内運動場では 40 棟 (15.4%)、補強不要の屋内運動場では 9 棟 (13.4%)、未対応の屋内運動場では 76 棟 (17.9%) と、耐震性能の低い屋内運動場が多く含まれる未対応の屋内運動場で、窓ガラスの被害が発生した棟数、割合ともに高くなっている。また、新耐震の屋内運動場、構造の耐震性能が新耐震の屋内運動場と同等と考えられる補強済み及び補強不要の屋内運動場においても、建築年が古いものほど窓ガラスに被害が発生する割合が増えている。

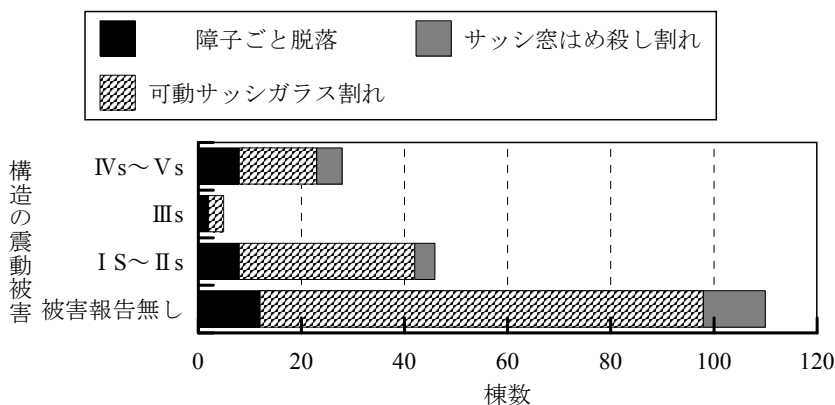
図 16 窓ガラスの震動被害と構造の被災度区分の関係

構造が受けた震動被害について、被災度区分判定²⁾における主架構を構成する構造要素の被災度区分の最大値をとり、窓ガラスの震動被害との関係で図 16 に示す。構造が被災度区分でIVs~Vsの大きな被害を受けている場合には窓ガラスにも被害が発生している。IVs~Vsの被害を受けた屋内運動場は28棟あったが、そのうち15棟が未対応の屋内運動場であり、構造の耐震性能が低いことで窓ガラスも含め屋内運動場全体が大きく損傷したこともわかる。一方、構造の被害が被災度区分でIs~IIsと比較的小さい、あるいは被害報告が無いような場合でも、窓ガラスが障子ごと脱落するなどの被害を受けたものは多い。窓ガラスの震動被害を防ぐためには、窓ガラスが付く壁面での応答変形を抑える必要がある。

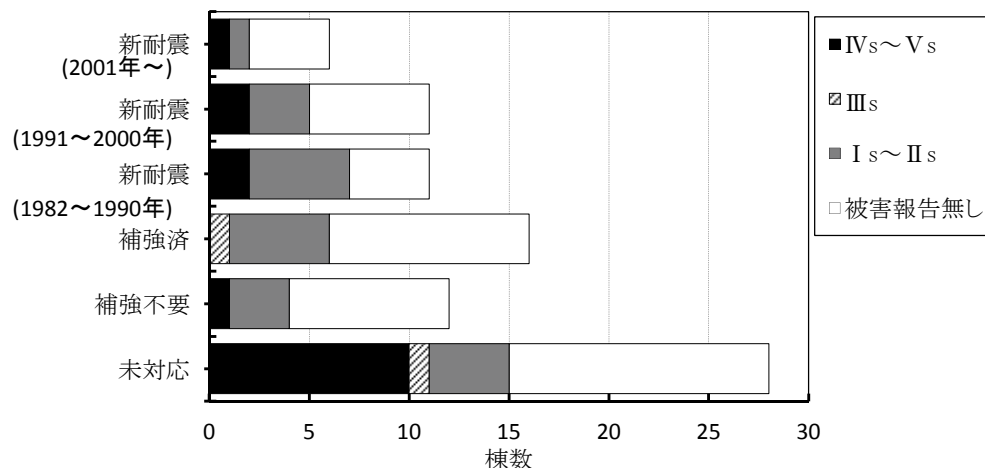
図17 外壁が脱落した屋内運動場における構造の被災度区分

については構造がIVs～Vsに区分される大きな被害を受けたものの割合が大きいが、外壁・内壁が脱落した建物全体としては、建築年代にかかわらず構造の被害がIs～IIsと比較的小さい、あるいは被害報告が無いものが大半を占めている。

外壁が脱落したものは、新耐震の屋内運動場で28棟、補強済みの屋内運動場で16棟、補強不要の屋内運動場で12棟、未対応の屋内運動場で28棟である。調査対象に占める割合はそれぞれ3.8%、6.2%、17.9%、6.6%と、変形追従性能が低い外壁が使われていることが多い建築年代の古い屋内運動場で脱落が多く発生している。補強不要の屋内運動場での発生率が高いことと、構造要素の被災度区分との関係から、構造の耐震性能との相関性は低いと言える。また、写真3(2)に例示するように、サイディングなど変形追従性が高いと考えられている外壁の脱落も発生している。変形追従性の高いと考えられる構法であっても脱落した原因の一つとして、構造骨組と離れた位置に壁が取り付けられ構造骨組と一体になっていなかった、あるいは構造骨組自体の剛性が不足していたことにより、壁の取り付く位置での応答変形が大きくなったことが考えられる。

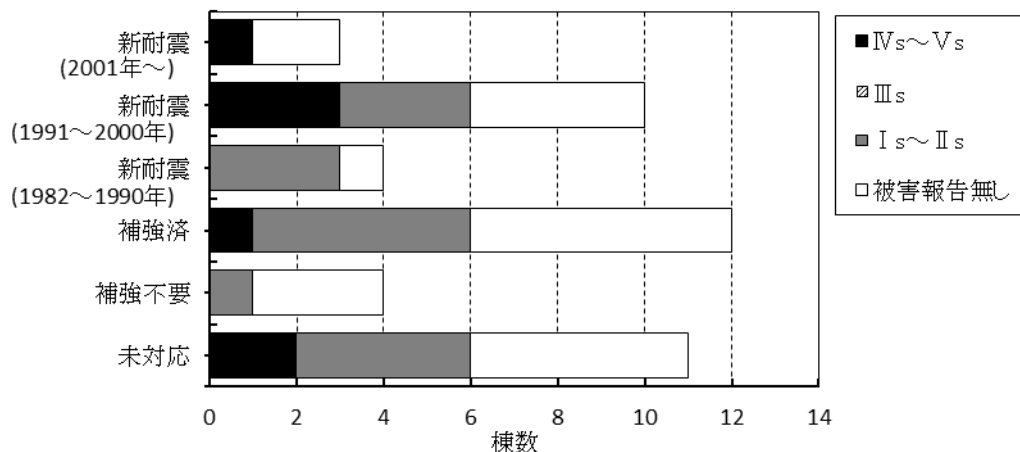
図 18 内壁が脱落した屋内運動場における構造の被災度区分

一方内壁の脱落については、新耐震の屋内運動場で17棟、補強済みの屋内運動場で12棟、補強不要の屋内運動場で4棟、未対応の屋内運動場で11棟発生しており、調査対象に占める割合はそれぞれ2.3%、4.6%、6.0%、2.6%と、建築年代の古い屋内運動場で多く発生している傾向はあるが、外壁同様に構造の耐震性能との相関性は低いといえる。

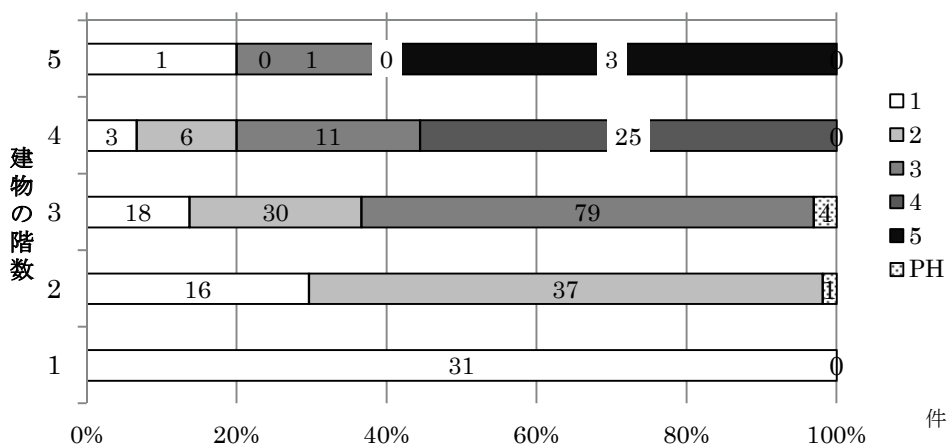
図4 天井が脱落した部屋の位置

建物の階数と、天井脱落被害があった階⁴を分析したところ、建物の最上階に被害が集中している傾向があった。5階建てでは60%、4階建てでは56%、3階建てでは60%、2階建てでは69%であった。つまり、天井脱落被害を受けていた建物の6割以上が、その最上階で被害があった。一般的に、高層になればなるほど、地震時の揺れが強くなるため、建物の階数が高くなるに従って、脱落被害が多くなる傾向があると言える。

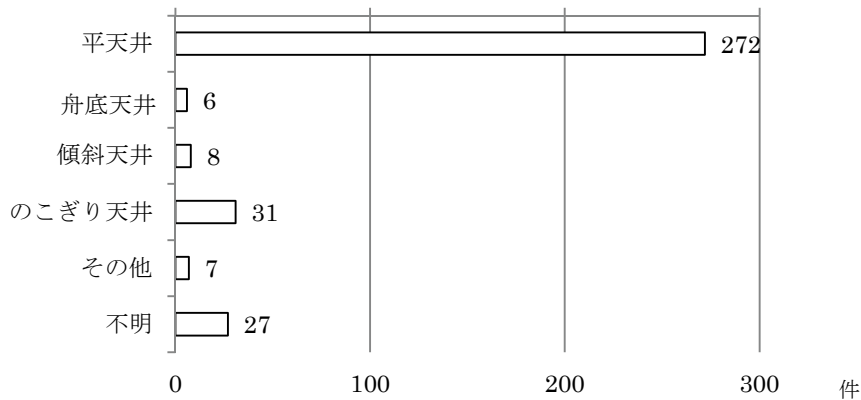
図7 脱落した天井の形状

脱落した天井の形状⁶をみると、平天井が272件、舟底天井6件、傾斜天井が8件、のこぎり天井が31件であった。また、のこぎり天井について部屋の規模を比較すると、脱落したのこぎり天井は「大教室」のみで、そのうち「通常天井高」が28件と約90%を占めていた。音楽室などは、音響環境を確保するため、反射性能を期待して折れ曲がりのある天井（本調査では「のこぎり天井」として集計）を設けることがある。段差や折れ曲がりのある天井は、段差・折れ曲がり部分に局所的な力が作用し損傷する危険性が高まることが指摘されており、今般の天井被害においても、こうした天井の脱落被害が見られた。

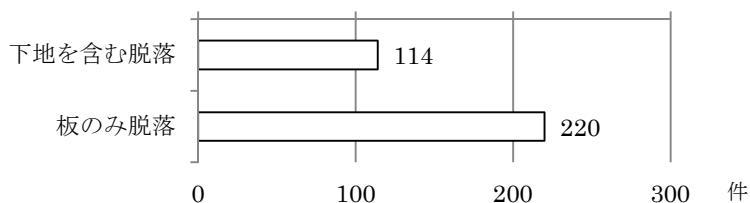
図 12 脱落した天井の被害程度

脱落した天井の被害の程度をみると、野縁などの下地を含む脱落 114 件、天井板のみの脱落が 220 件であり、下地を含む脱落は全体の脱落被害の 34% であった。

学校施設の天井面は、一般的に、鋼製下地に石膏ボードを取り付け、ロックウール吸音板を仕上げ材として張っていることが多く、この場合の天井面構成部材⁹の単位面積質量は、10.2～13.1kg/m²¹⁰となる。下地を含んだ脱落は、人的被害の拡大につながるおそれがあり、一層の注意が必要と考えられる。

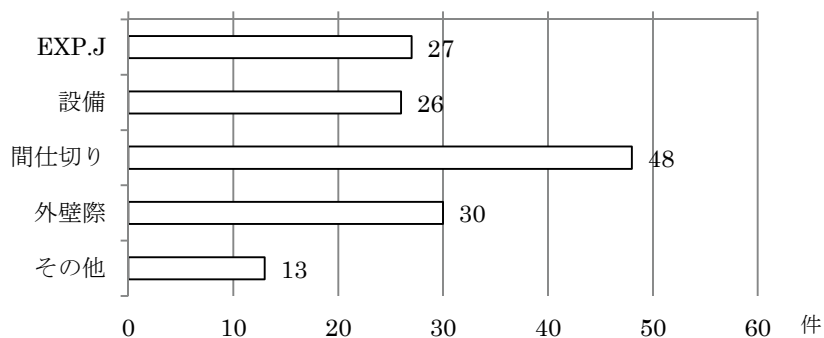
図 15 脱落した天井の取り合い

天井の取り合い部での脱落被害があった 144 件についてその部位・部材を確認したところ、エキスパンションジョイントが 27 件、照明などの設備が 26 件、間仕切り壁が 48 件、外壁が 30 件であった。

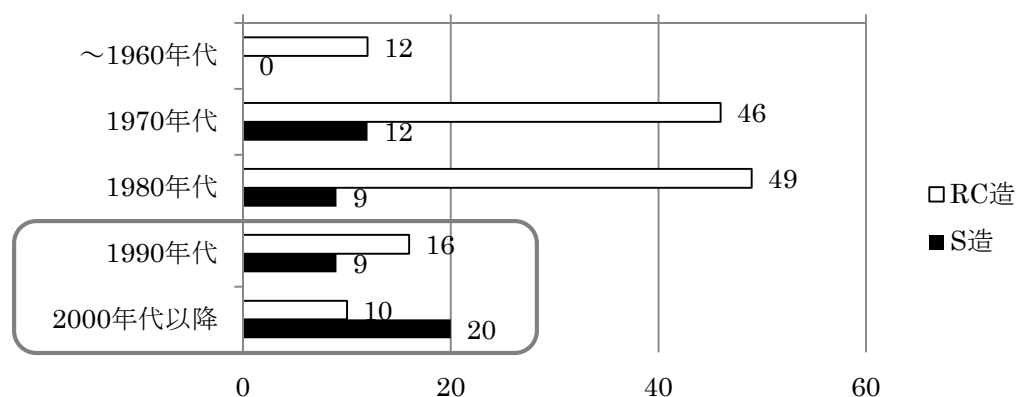
図16 天井が脱落した校舎の構造種別（図3の再掲）

また、天井に脱落被害のあった建物について、耐震診断・補強の実施状況について詳細に調査は実施していないものの、図16にあるとおり、RC造、S造ともに、明らかに新耐震基準で建てられている1990年代、2000年以降の建物でも、天井の脱落被害が発生している。言い換えれば、建築年代が新しい施設でも、新耐震基準の施設であっても、天井の被害が生じており、構造体の耐震化が図られている施設も含め、天井の耐震対策が求められると言える。
