資料49-1  
科学技術・学術審議会  
研究計画・評価分科会  
宇宙開発利用部会  
調査・安全小委員会  
(第49回) 2023.7.31

# H3ロケット試験機1号機 打上げ失敗原因調査状況

2023年7月31日

宇宙航空研究開発機構

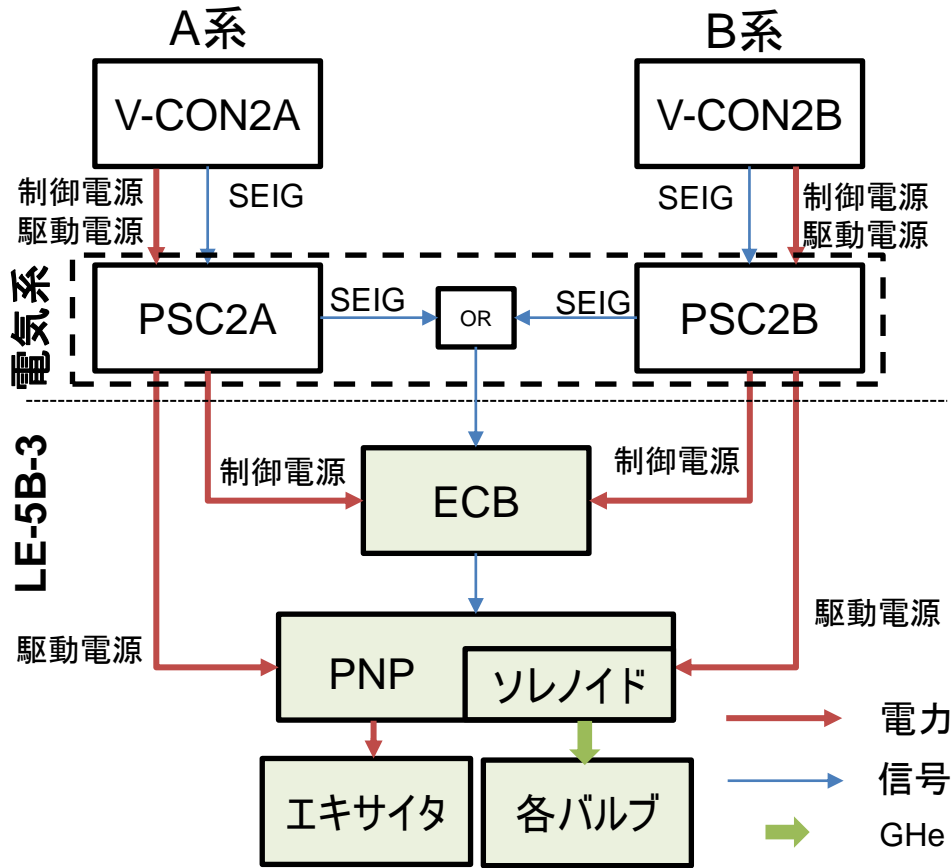
2段エンジン制御 系統図(H3)

- 故障シナリオについて検証試験により確認し、原因の絞り込みを行う中で、2段エンジン制御系統のH3ロケットとH-IIAロケットの違い(ハードウェアの違いだけではなく、同等仕様の部分についての使い方やフライト環境の違い)に着目しつつ、FTAの各要因を①H-IIA共通要因と②H3固有要因に識別して原因調査を進めている。

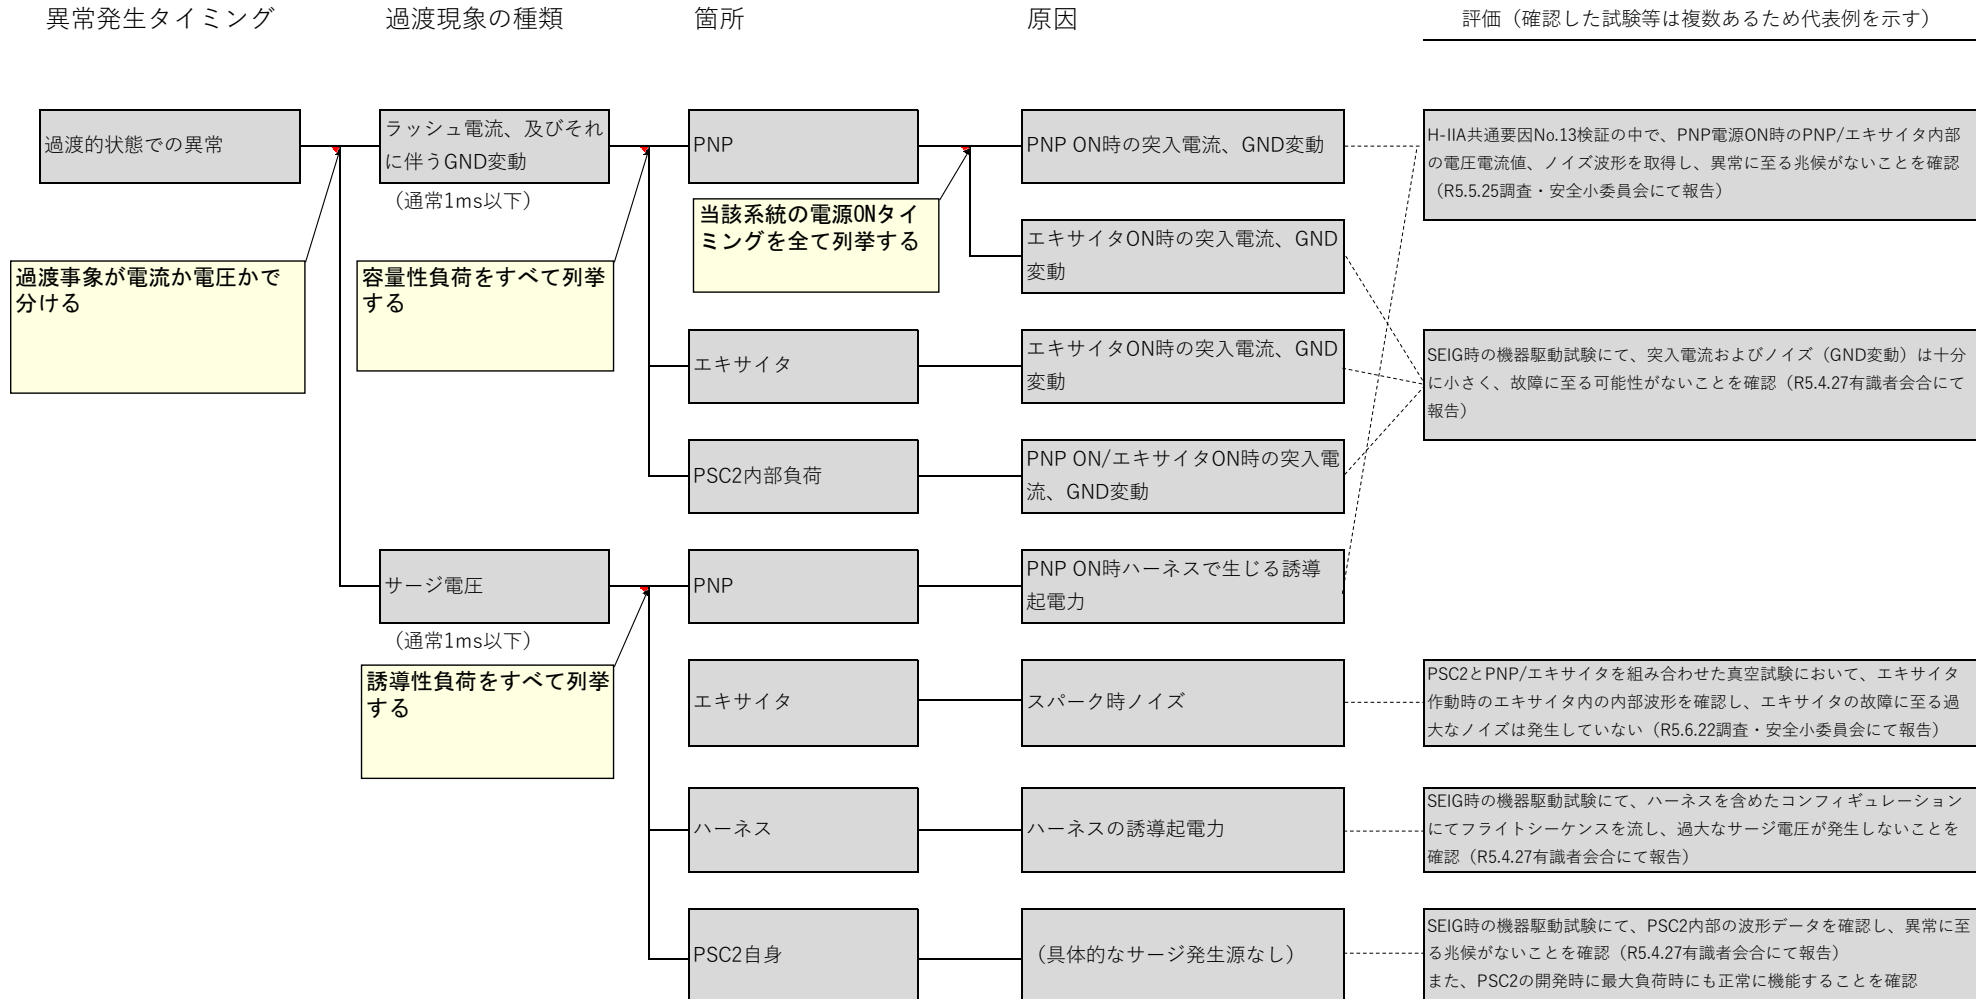
### ■ PSC2系統の過電流のFTA

※FTAの要因展開は全てOR結合

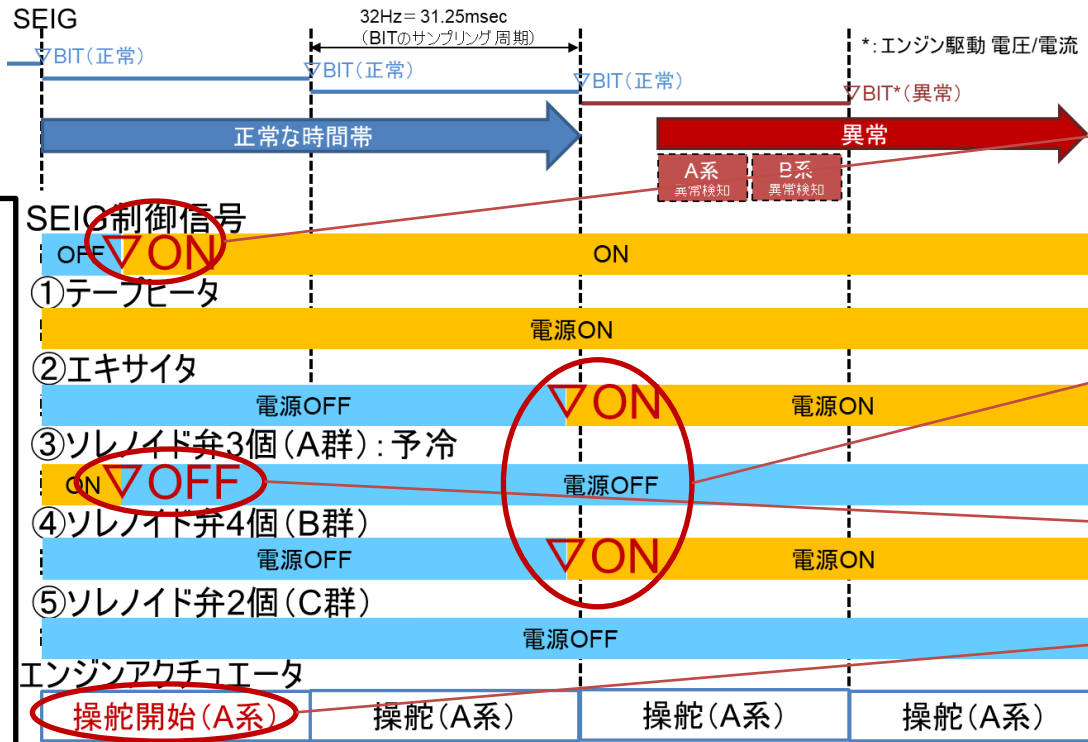
- これまで、H3固有要因の評価にあたり、TF1飛行時のシーケンス・オブ・イベント(SOE)を基に、SEIG時の前後の動作で状態が変化する要素を網羅的に抽出し、フライトデータ、解析、試験等にて評価していた。
- SEIG前後のシーケンス・オブ・イベント(SOE)を左下図に示す。赤字で示しているものが、SEIG前後でON/OFFの作動を行ったものであり、網羅していることを再確認した。

No.	SEIGで変化するもの	想定する影響(シナリオ)	評価結果
1	制御信号ラインの状態変化	SEIGを出力するまでは電位が不定だったラインと駆動電源ラインの短絡が発生していて、SEIGで制御信号ラインをONした際に、駆動電流がグランドに流れる。制御信号だけでなく、SEIGでONとなるモニタ回路も評価対象にした。	回路ベースで詳細評価を実施し、対象となる部位を特定した上で、当該ラインが駆動電源ラインと空間的に離れていることを確認し、要因ではないと評価(×)
2	エキサイタ/ソレノイド弁への通電	電流の増加	SEIG以前の電流では機能していた電気部品が電流増加(含むラッシュ電流影響)により機能喪失する。(大電流が流れたことをきっかけに降圧回路が故障する等)。
3		電流変化率大	電流値の変化により発生する過渡的なグラウンド変動(ノイズ)が大きくなり、誤動作を起こす。
4		電圧の印加	SEIG以前にフライト環境等で損傷していたものが通電により過電流に至る。
5	予冷弁のOFF	予冷弁(PNPのソレノイド弁)OFFによる電流・電圧変化で電気部品が破損する。	予冷弁OFFのタイミングは事象発生より十分前であり、要因ではないと評価(×)
6	アクチュエータ作動	SEIGにより制御を開始した2段エンジンバルブ用アクチュエータが作動し、振動や荷重、変位により電気部品が機械的な負荷を受け損傷する。	フライトデータからSEIG時の操舵は十分小さいことを確認しており、要因ではないと評価(×)

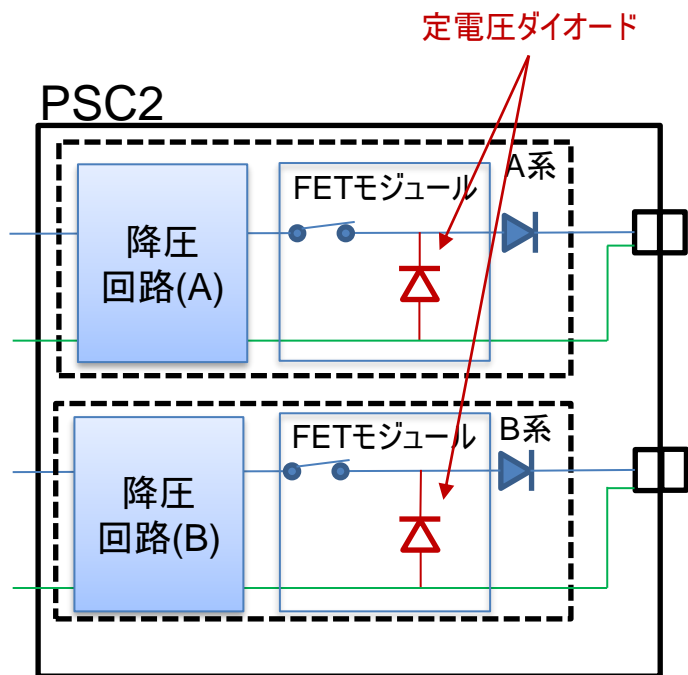
PSC2概略図

- PSC2 PWM制御が不安定となり過電圧が出力されたことを想定し、PSC2内FET(スイッチ)モジュールに実装しているものと同じ定電圧ダイオード単体20サンプルに対し、過電圧を印加し降伏電圧の傾向評価を行う。

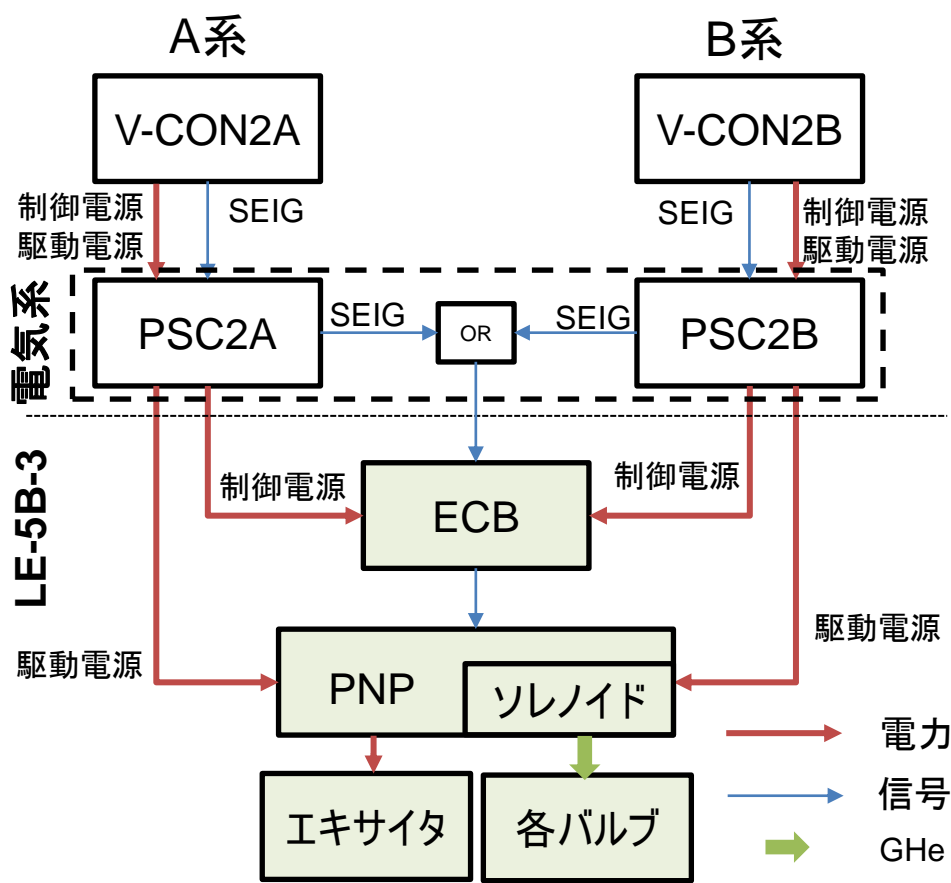
2段エンジン制御接続系統図(H3)

- H3ロケットでは第2段の制御系を冗長構成(A系/B系)にしている。
- H-IIAロケットは機器はシングル構成であるが、機器間のラインを冗長にしている。電力分配器(PDB2)に下流機器の電圧・電流の異常検知機能はない。
