8-1 劣化度調査に係る写真帳 (サブアリーナ-建築)

建物名 三重県営サンアリーナ サブアリーナ

建物名 三重県営サンアリーナ 管理会議棟

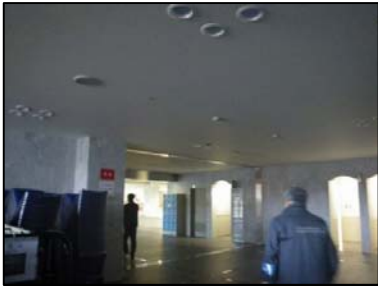
撮影日付 2019年1月18日 写真番号 38051 外部/内部 内部 対象室 2F サブアリーナロビー 対象設備 制気口 劣化程度 B 所見 設置年1993年 25年経過による経年劣化 点検結果	
 	撮影日付 2019年1月18日 写真番号 38052 外部/内部 内部 対象室 2F 電気室4 対象設備 換気設備 劣化程度 B 所見 設置年1993年 25年経過による経年劣化 点検結果
