学校施設における非構造部材の耐震対策の推進に関する調査研究報告書

—校舎等における非構造部材の耐震対策の推進について—

学校施設における非構造部材の耐震対策の推進に関する調査研究協力者会議

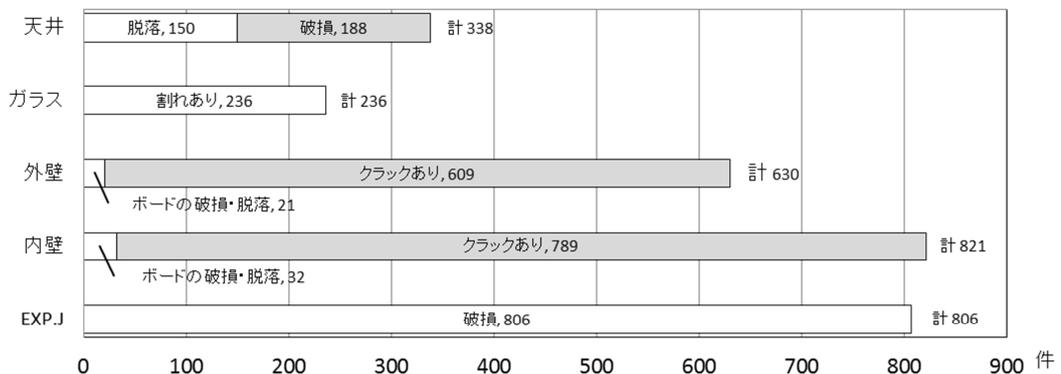
図1 校舎における非構造部材の被害

- ・校舎における非構造部材の被害の概況について図1に示す。天井の脱落被害は150件確認され、また一部破損は188件であり、338件で何らかの被害があり、普通教室や特別教室、職員室、廊下などで発生している。ガラスの割れは236件で見られた。外壁の被害630件のうち、一部脱落被害が21件、それ以外はクラックが生じた被害である。内壁被害は821件であり、その大部分がクラックの発生であるが、破損・脱落32件のうち12件はコンクリートブロック壁の脱落によるものであった。EXP. Jの被害は806件あった。

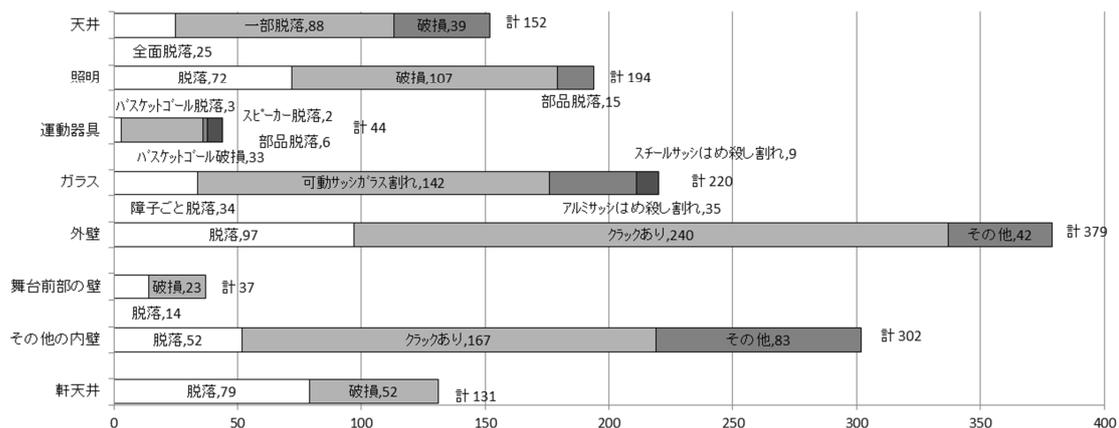
図2 屋内運動場における非構造部材の被害

- ・屋内運動場における非構造部材の被害の概況について図2に示す。天井⁷被害は152件であり、全面脱落が25件、一部脱落が88件、破損が39件である。人身被害につながるおそれのある全面脱落及び一部脱落を合わせると113件であり、天井被害の約74%を占める。
- ・アリーナの照明の脱落被害は72件で見られた。
- ・運動器具の本体の脱落は見られなかったが、一部で破損や部品等の脱落が見られた。
- ・ガラス被害は220件で見られ、うち可動サッシでのガラスの割れが142件と最も多く、障子ごと脱落した被害も34件で見られた。
- ・外壁の被害は379件と多く、そのうち脱落被害は97件であった。
- ・屋内運動場の舞台前部の壁は脱落すると人身被害につながる危険性があり、過去の地震でも脱落していることが報告されている。今回、舞台前部の壁の脱落は破損を含めた被害37件中14件と、過去の地震に比べて少ない割合であった。
- ・その他の内壁でも52件で脱落が見られ、舞台前部の壁と合わせると66件で内壁の脱落が見られた。
- ・軒天井については79件で脱落していた。

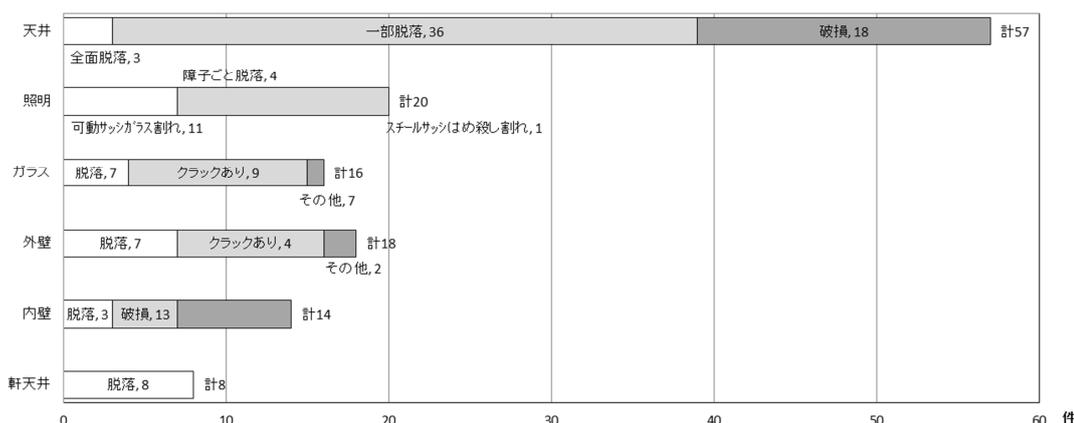
図3 武道場における非構造部材の被害

- ・武道場における非構造部材の被害の概況を図3に示す。武道場の天井は全面脱落が3件、一部脱落が36件、破損が18件の合計57件の被害があった。人身被害につながるおそれのある全面脱落及び一部脱落を合わせると39件であり、天井被害の約68%を占める。武道場は内装を和の趣の仕上げにすることが多く、屋内運動場と比べて天井を設けている傾向があるが、高さが6mを下回るものでも脱落している。
- ・その他、照明が20件、窓ガラスが16件、外壁が18件、内壁が14件の被害となっており、天井の被害が最も多いことが特徴である。

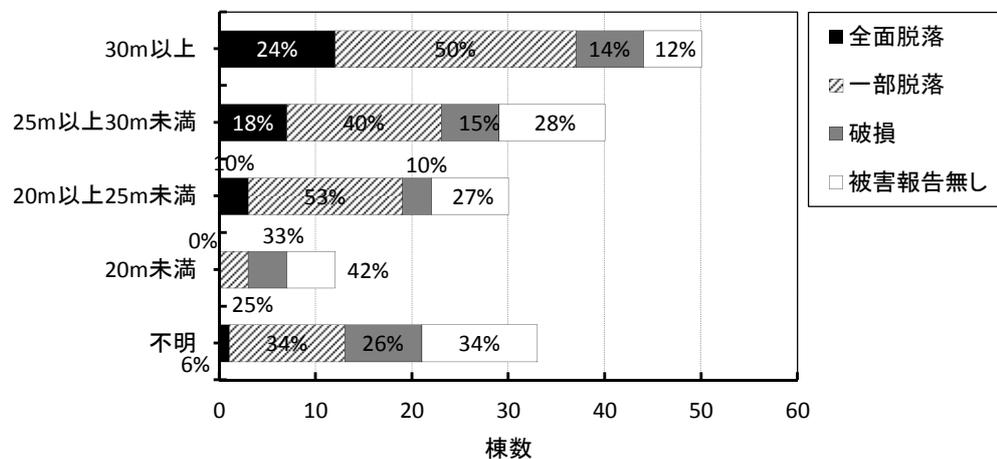
図4 天井の震動被害と張間のスパンとの関係

- ・天井の震動被害と張間のスパンとの関係を図4に示す。張間のスパンが短いほど全面脱落となる割合は低下しており、スパンが長くなるほど大きな被害を受けた天井が多くなっている。また、屋根架構の立体形状を表す指標であるライズスパン比¹²と天井の震動被害との関係などについても分析を試みたが、本文では省略する。（参考資料3 2.2 参照）
- ・屋根架構の形状がわかったもののうち、山形かアーチかという架構形状と天井の震動被害の関係を図5に示す。屋根架構にライズがあるものの大部分は山形の架構である。アーチのものは少ない数ではあるものの、天井の設置が確認された屋内運動場の全てで全面脱落か一部脱落という大きな被害が発生している。これは、屋根架構の形状が円弧状であることから、天井材の吊り長さが必然的に一定とならないことから、耐震上不利な条件¹³と対応している。

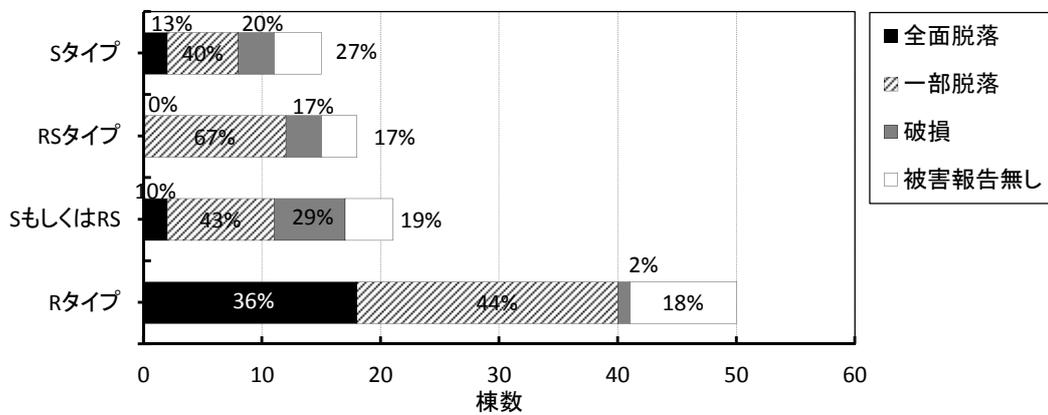
図7 天井の震動被害と屋内運動場の構造形式との関係

根架構を載せた「Rタイプ」に分類し、これに上部は鉄骨造であるが下部の構造が確認できなかった「S若しくはRS」を合わせ、天井の震動被害と構造形式との関係を図7に示す。SタイプあるいはRSタイプの屋内運動場に比べ、Rタイプの屋内運動場で全面脱落となるような大きな被害の発生が顕著となっている。

- ・Rタイプの屋内運動場において天井の被害が大きくなったことについて、幾つかの分析を試みたが、規模・形状と構造形式には明白な関係は見られなかった。また、屋根架構と下部RC架構の接合方式、定着部（接合部）における被害などとの関係についても分析したところ、屋根架構と下部RC架構の一体性に問題があるものが多いことがRタイプで天井の被害が多く発生した一因と考えられることがわかった。（参考資料3 2.3参照）

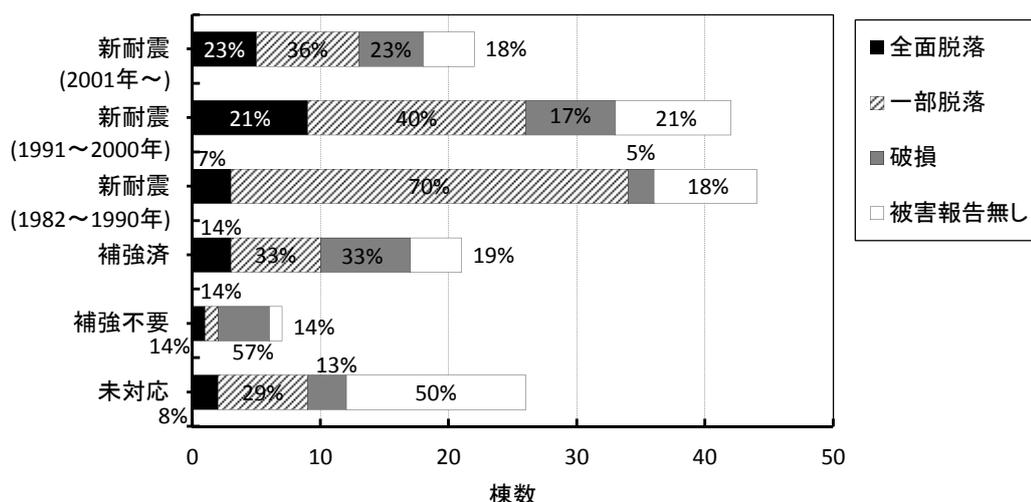
図8 天井の震動被害と建築年代, 診断・補強の状況との関係

- ・分類の結果, 新耐震が108棟と, 天井の設置が確認された165棟の2/3程度を占めており, このうち2001年以降の施設が22棟, 1991年から2000年の施設が42棟, 1982年から1990年の施設が44棟であった。また, 補強済みは21棟, 補強不要は7棟, 未対応は24棟, 不明は3棟であった。
- ・天井の震動被害と建築年代, 診断・補強の状況との関係を図8に示す。天井の被害の程度については, 比較的新しい1991年以降の施設で全面脱落したものが比較的多いが, 全体的に見ると, 構造の耐震性能が低いもの含まれる未対応の施設を含めて, 天井の被害の程度には大きな違いは見られない。言い換えれば, 建築年代が新しい施設でも, 新耐震あるいは耐震補強済みの施設であっても, 天井の被害が生じており, 構造体の耐震化が図られている施設も含め, 天井の耐震対策を急ぐ必要がある。
