II編 校舎等における非構造部材の耐震対策について

第1章 東日本大震災における校舎等の非構造部材被害調査の実施

第2章 被害調査結果

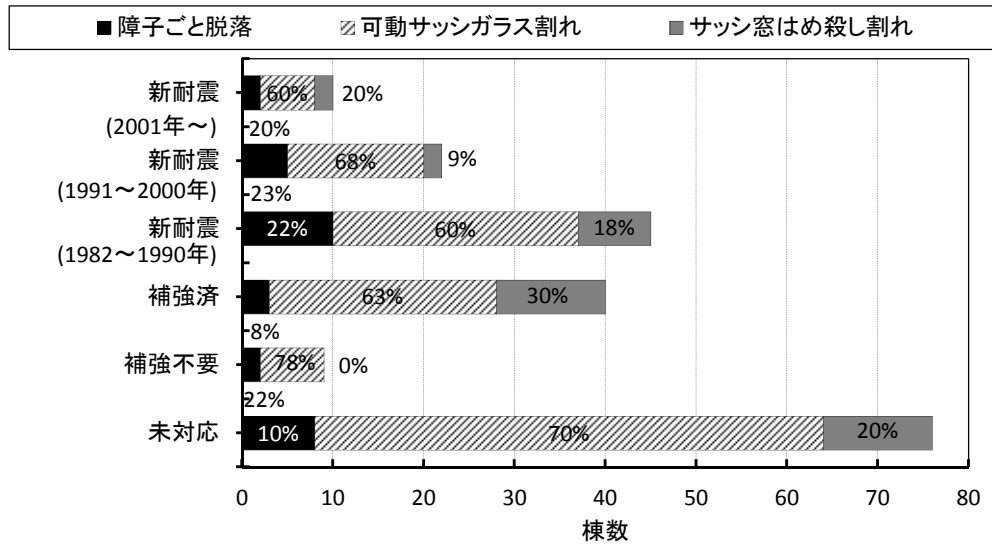
図 14 窓ガラスの震動被害と建築年代、診断・補強の状況との関係

- ・窓ガラスに関する震動被害が報告された屋内運動場 206 棟のうち災害復旧資料から判断できなかったものを除く 202 棟について、I 編第 3 章 3-1 の天井の場合と同様に建築年代及び耐震診断・補強の有無で分類し、図 14 に示す。ここで、調査対象とした屋内運動場 1,482 棟の内訳は、新耐震 732 棟、うち 2001 年以降の施設 146 棟、1991 年から 2000 年の間の施設 239 棟、1982 年から 1990 年の施設 347 棟であり、補強済み 260 棟、補強不要 67 棟、未対応 423 棟であった。
- ・窓ガラスに何らかの被害があった棟数とその割合は、新耐震の施設全体で 77 棟 (10.5%)、このうち 2001 年以降の施設 10 棟 (6.8%)、1991 年から 2000 年の間の施設 22 棟 (9.2%)、1982 年から 1990 年の間の施設 45 棟 (13.0%)、補強済み 40 棟 (15.4%)、補強不要 9 棟 (13.4%)、未対応 76 棟 (18.0%) と、耐震性能の低い施設が

多く含まれる未対応の施設で、窓ガラスの被害が発生した棟数、割合共に高くなっている。また、新耐震の施設、構造の耐震性能が新耐震と同等と考えられる補強済み及び補強不要の施設においても、建築年が古いものほど窓ガラスに被害が発生する割合が増えている。

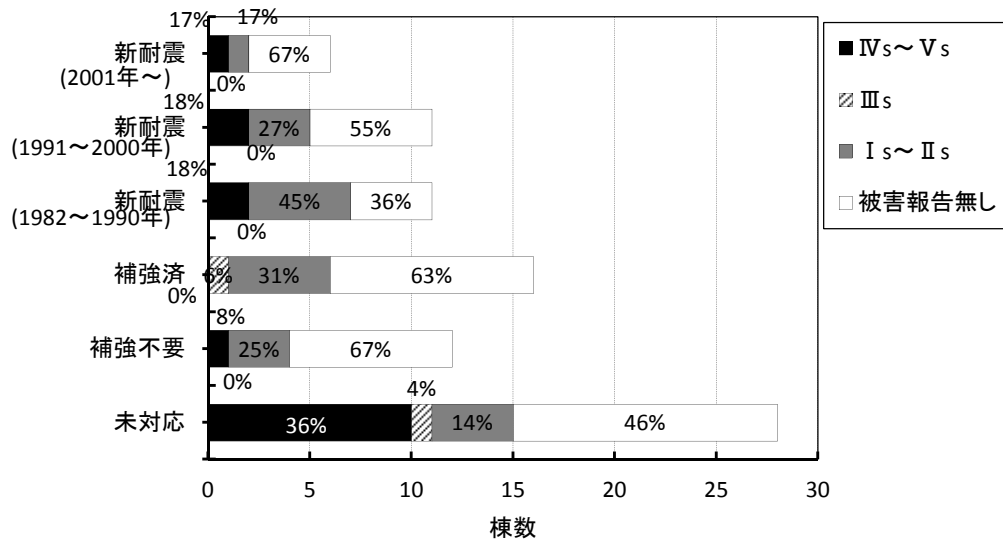
図 15 外壁が脱落した屋内運動場における構造の被災度区分²⁰

- ・I編第3章3-1及びII編第2章2-1-2に記載のとおり、調査対象5県の公立の小学校、中学校、中等教育学校、高等学校及び特別支援学校の屋内運動場1,538棟のうち災害復旧資料から建築年代や耐震診断・補強の実施状況が判明した1,482棟を対象に、外壁、内壁の震動被害と、構造の震動被害や構造形式、建築年代などの関係を調査した。
- ・外壁・内壁の脱落の例を写真4に、外壁及び内壁の脱落が報告された屋内運動場における建築年代、耐震診断・補強の状況と主架構を構成する構造要素の被災度区分の最大値の関係をそれぞれ図15、図16に示す。
- ・外壁が脱落したものは、新耐震28棟、補強済み16棟、補強不要12棟、未対応28棟で、調査対象に占める割合はそれぞれ3.8%、6.2%、17.9%、6.6%となっている。図15を見ると、変形追従性の低い外壁が使われていることが多い建築年代の古い施設で脱落が多く発生していることがわかる。補強不要の施設での発生率が高いことと、構造要素の被災度区分との関係から、構造の耐震性能との相関性は低いと言える。

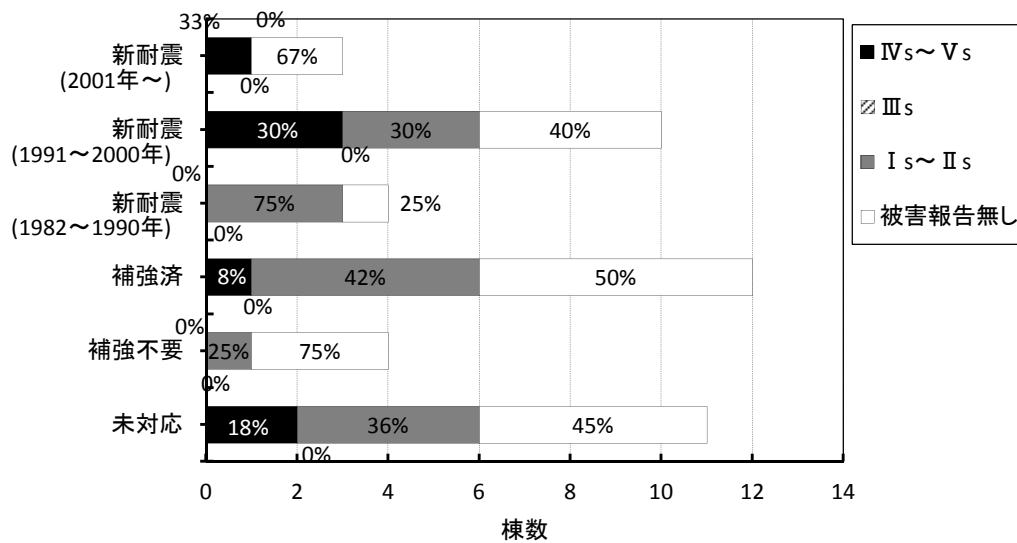
図 16 内壁が脱落した屋内運動場における構造の被災度

- ・一方、内壁の脱落については、新耐震 17 棟、補強済み 12 棟、補強不要 4 棟、未対応 11 棟で発生しており、調査対象に占める割合はそれぞれ 2.3%、4.6%、6.0%、2.6% と建築年代の古い屋内運動場で多く発生している傾向はあるが、外壁同様に構造の耐震性能との相関性は低いと言える (図 16)。

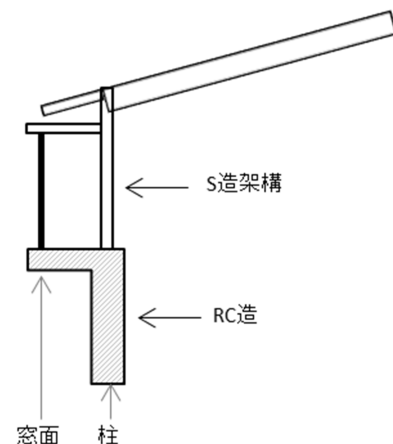
図 17 桁行面開口部の断面図

- ・障子ごとの脱落被害 25 件のうち、老朽施設は 17 件(68%)、非老朽施設は 8 件(32%)であつた。
- ・被害の発生した面(桁行/張間)については、桁行面が 21 件(約 84%)であつた。そのうち被害のあつた開口部の幅が 10m以上のものは 17 件(約 81%)であり、また 17 件全てについて、被害のあつた開口部の面が構造体の柱から水平方向に外側に離れており、その距離は約 0.5m~1.5mであつた。(写真 6, 図 17)

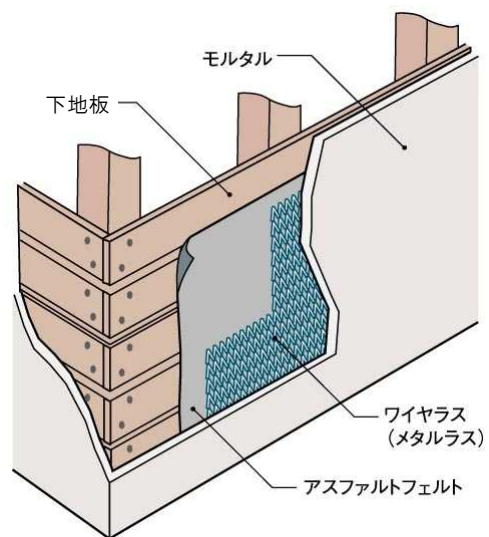
図 18 ラスモルタルの施工例

- ・屋内運動場の外壁脱落被害 97 件のうちモルタル脱落被害は 28 件（約 29%）であり、その全てが老朽施設であった。
- ・被害規模については、おおむね 10 m²以上の脱落被害（以下「面的脱落」という。）が 20 件（約 71%）、おおむね 6 m 以上の高所からの脱落被害（以下「高所脱落」という。）が 20 件（約 71%）であった。
- ・被害の発生した面については、28 件のうち 24 件（約 86%）が張間面であった。
（写真 7、図 18）

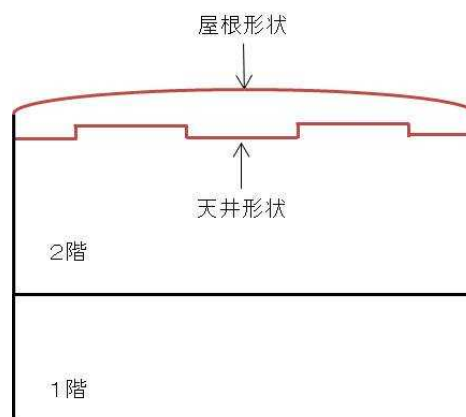
図19 断面図

- ・1.5層分の階高を持つ大空間（高さ5.6m、面積279㎡）の多目的室の天井が下地材ごと脱落している。当該室の屋根は他の校舎から突出した形になっている。天井の仕様は石膏ボード下地にロックウール吸音板仕上げの在来天井である。屋根形状は緩やかなアーチ状になっている一方で、天井形状は平天井（段差あり）であり、吊り長さが均一ではない。天井面が段差部分で破損したり、壁際で野縁が曲がっていたりしていることから、地震時の天井面の衝突により破損・脱落したものであると思われる。
