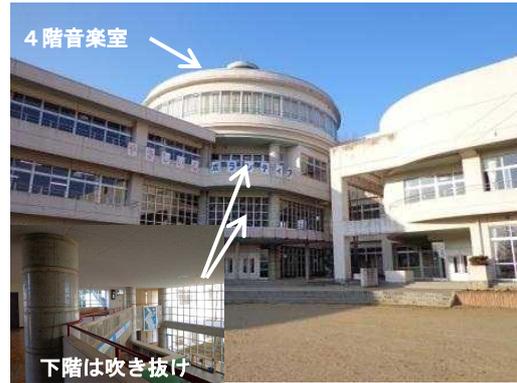
写真16 校舎外観

- 音楽室は4階の搭屋に位置し、搭屋は円形の平面形状となっており、階高が比較的高い。この音楽室の横連窓において、障子の脱落及び窓ガラスの損傷が確認された。横連窓の部分はRC造架構の外側に張り出したサッシであり、一部で下階が吹き抜けとなっている。
- 被害があった音楽室の窓は、片引き形式で、障子が1枚脱落した。窓の上下には垂れ壁と腰壁が取り付け、層間変形が集中しやすい横連窓であった。窓面がRC造架構の外側に張り出しており、架構面内における変形の制限を受けることなく大きく揺れたことが考えられる。また、一部で下階が吹き抜けのため、一般的な窓と比較して上下方向の変形も受けやすい状態にあったと考えられる。
- 地震による揺れによって当該窓に過大な変形が集中して、窓ガラスの破損等が生じたと考えられる。

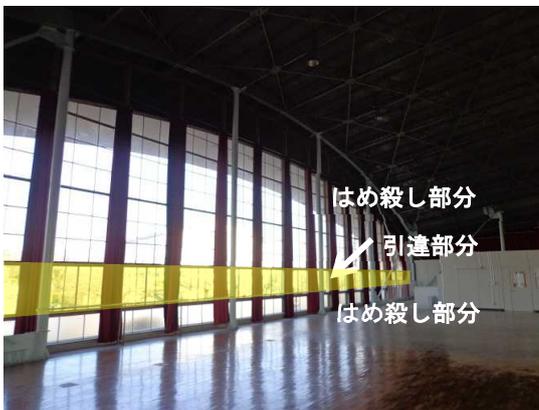
写真27 妻面の開口部（復旧後）

- ・入り口側妻面及び桁行構面に設けられた大開口について、スチールサッシに硬化性パテ²⁴ではめ殺しされたフロート板ガラスが、全面にわたって破損・脱落している。一方、同じ開口部でも引き違い窓については破損がみられない。
- ・構造的には、ギャラリーから下部がRC造、上部がS造の屋内運動場である。S造部分の張間方向はラーメン構造とブレース構造の併用、桁行方向はブレース構

造である。両方向ともブレースが破断して S 造部分に大きな層間変形角が生じ、窓ガラスが破損、脱落したと考えられる。

- ・アリーナの屋根架構については、耐震診断において荷重伝達性能が不足していると判定されている。地震時に大きな力を受けた屋根架構が変形したことで、スパン中央付近で屋根架構と床の変位差が大きくなり、外壁に面外変形が生じた可能性がある。
- ・被害が生じた窓ガラスのある妻面は軸組から屋根構面を外側に持ち出して支持している状態である。持ち出されている部分については屋根面ブレースの数が少ないため、面内剛性が低いと思われる。
- ・地震の際に生じた面内変形及び慣性力に対して、硬化性パテ止めによりサッシ枠に拘束された窓ガラスが追従できずに破損・脱落したと考えられる。また、同じはめ殺し窓でも最下段の箇所ではガラスは割れておらず、上部のはめ殺し窓に変形が集中した可能性が考えられる。

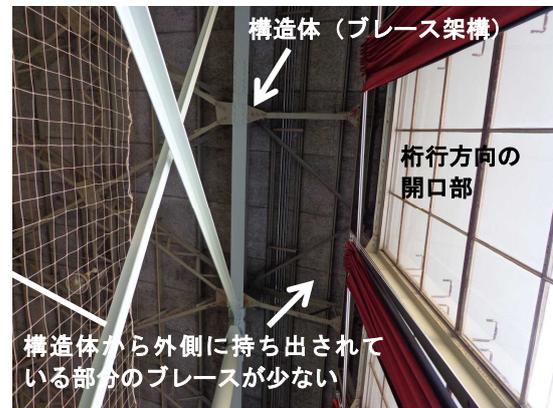
写真 37 桁行方向の開口部の屋根ブレース
※全景写真は 2-3-1 参照

- ・構造的には、ギャラリーから下部が RC 造，上部が S 造の屋内運動場である。S 造部分の張間方向はラーメン構造とブレース構造の併用，桁行方向はブレース構造である。両方向ともブレースが破断して S 造部分に大きな層間変形角が生じ，外装材が脱落した。
- ・アリーナの屋根架構については，耐震診断において荷重伝達性能が不足していると判定されている。地震時に大きな力を受けた屋根架構が変形したことで，スパン中央付近で屋根架構と床の変位差が大きくなり，外壁に面外変形が生じた可能性がある。
- ・被害が生じた外壁のある桁行構面は，構造体のブレース架構から屋根面の部分によって片持ちで外側に持ち出され支持されているような状態である。持ち出されている部分については屋根面ブレースの数が少ないため，面内剛性は低いと思われる。

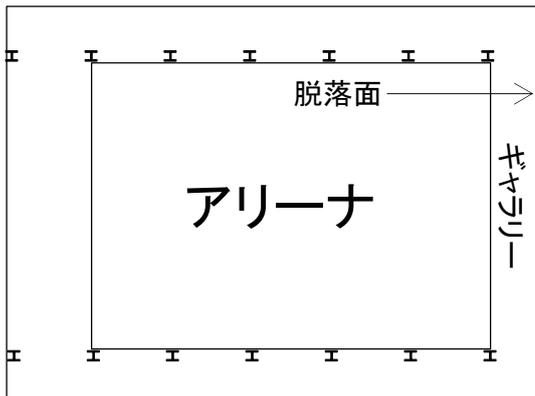
図 22 平面図(上層部)

- ・アーチ形屋根を有し，桁行方向はブレース構造，張間方向は H 形鋼ラーメン構造（下層部は RC 造）の屋内運動場であると見受けられる。アリーナ南側妻面上部の内壁（有孔ベニヤ板）が大規模に破損，脱落している。被害写真から木下地に釘で有孔ベニヤが留め付けられていたと推察される。
- ・この妻面壁は，構造骨組（張間方向ラーメン）から外側に張り出した 1 m 幅のギャラリーの外側に設置されている。妻面壁と張間方向ラーメンとを接続している構造部材は少なく，この妻面壁は自立壁に近い状態にあると考えられる。このような構造形式のため，妻壁上部が面外方向及び面内方向に大きく変形し，内壁の破損・脱落に至ったものと思われる。
