熊本地震に係る 学校施設の被害状況等について

1 - 1. 学校施設の被害数

1 - 2. 公立学校施設に係る熊本地震の被害状況

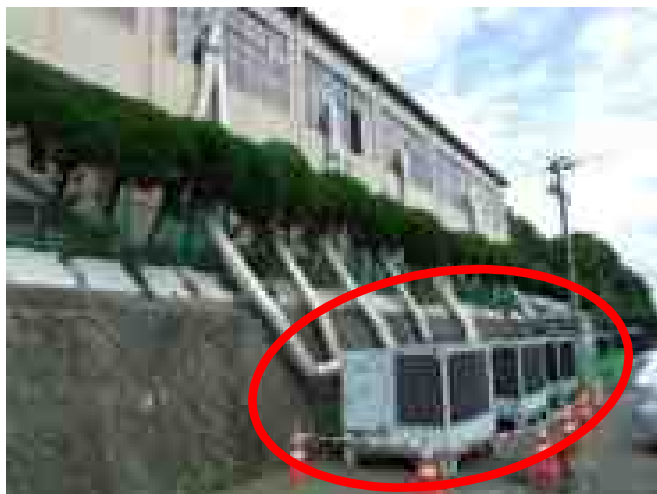
○避難所としての使用に際しては、トイレや空調設備の不足など、様々な不具合や不便が発生した。

学校の体育館に設置された空調設備

（※）災害救助法に基づき、避難所における空調設備の設置や簡易洋式トイレの設置などの支援が行われ、環境改善が図られた事例もみられた。

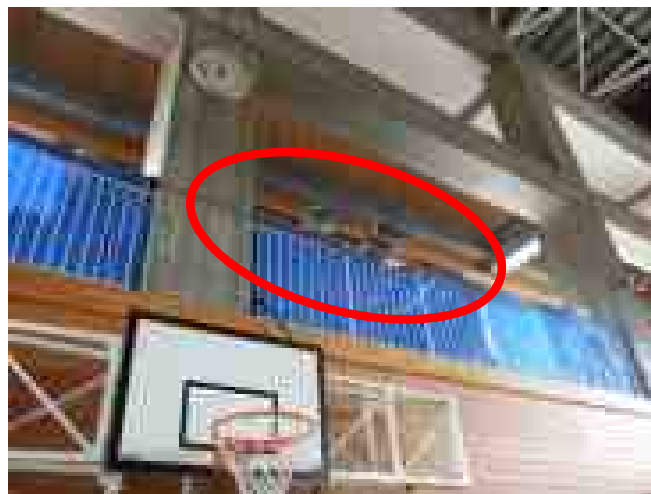
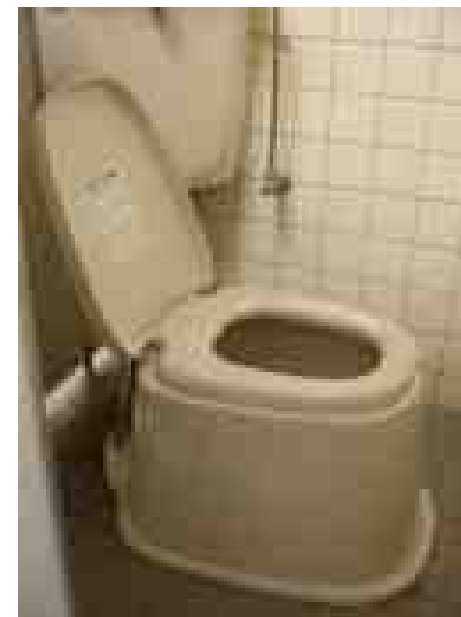
和式便座の上に設置された
簡易洋式トイレ
