科学技術・学術審議会
研究計画・評価分科会
宇宙開発利用部会
X線天文衛星「ひとみ」の
異常事象に関する小委員会
(第2回H28.5.31)

X線天文衛星ASTRO-H「ひとみ」 異常事象調査報告書 A改訂

平成28(2016)年5月31日

宇宙航空研究開発機構

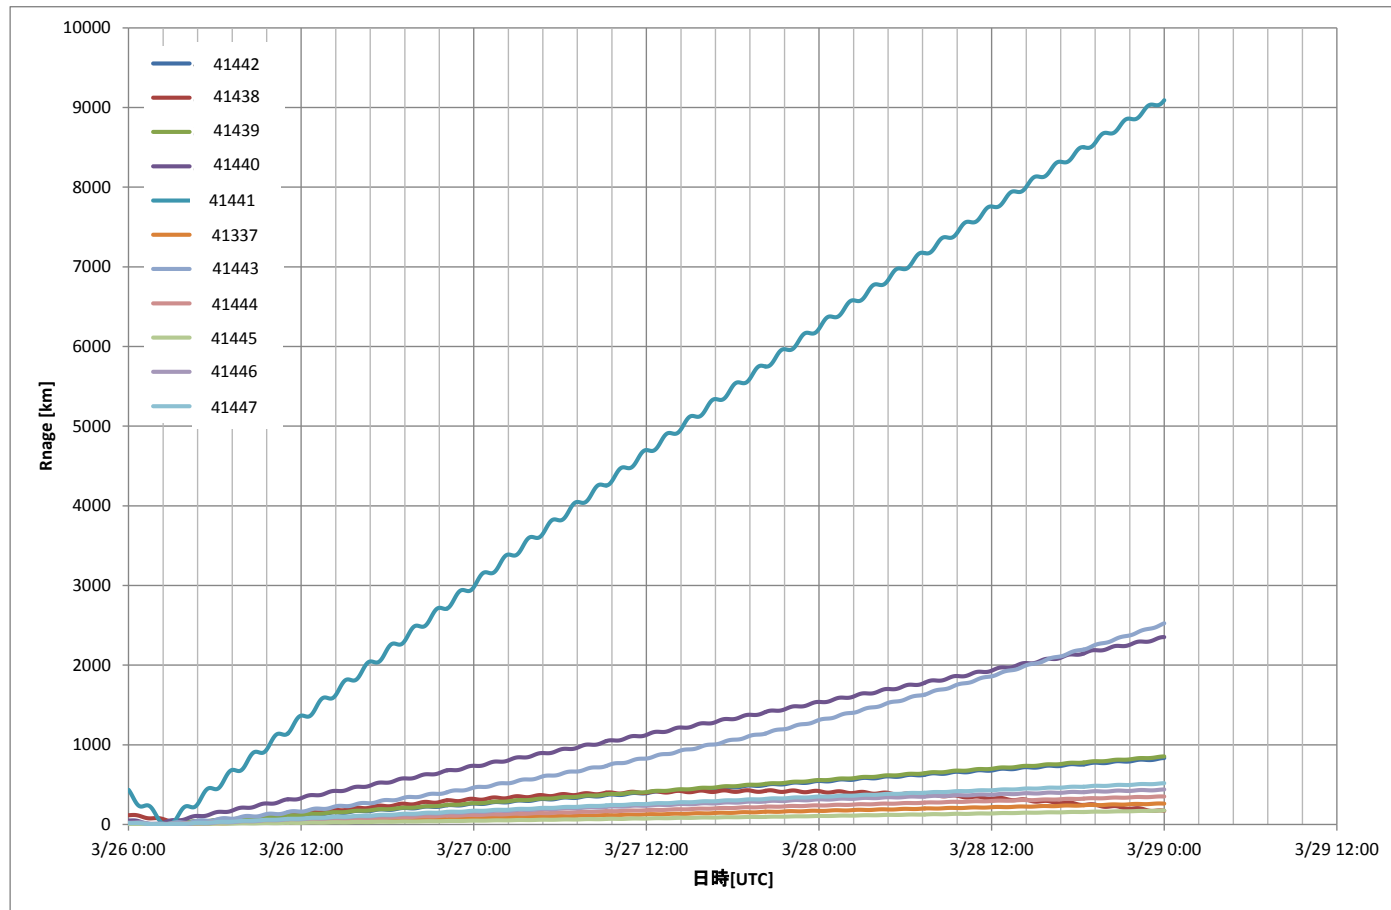
- 4/1深夜： ASTRO-Hの軌道周辺の全11物体分の軌道情報がJSpOC*より公開された。
- そのうちの2物体(41337、41442)についてはJAXAも軌道を特定している。
- 11物体の軌道を逆伝播すると、ある時間帯で一点に集まる。

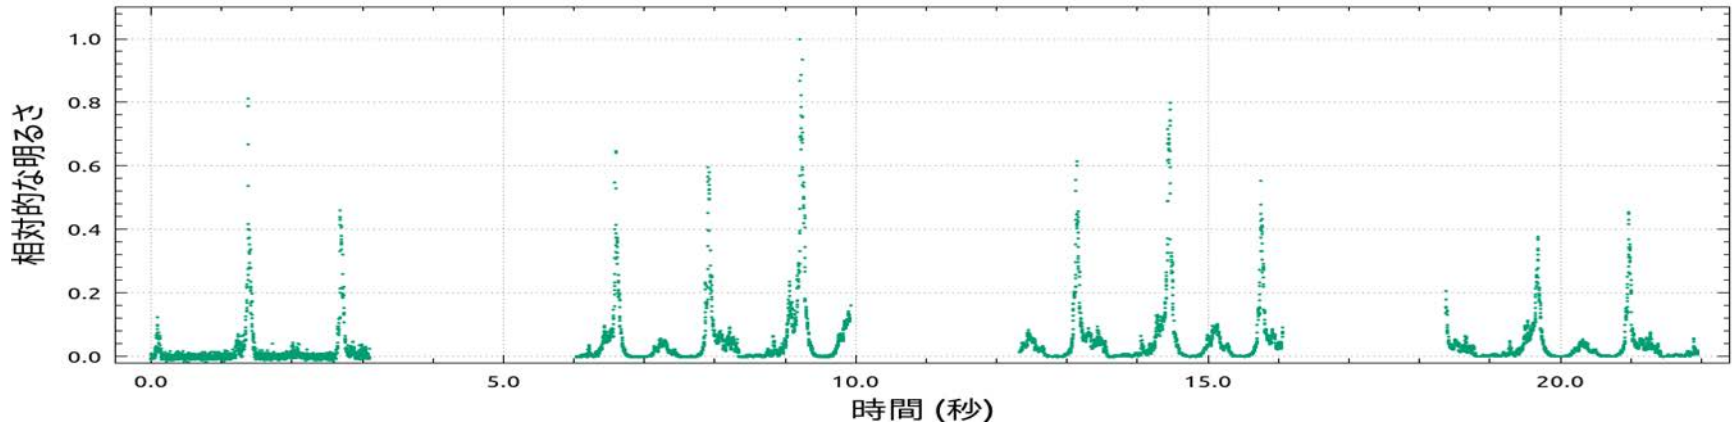
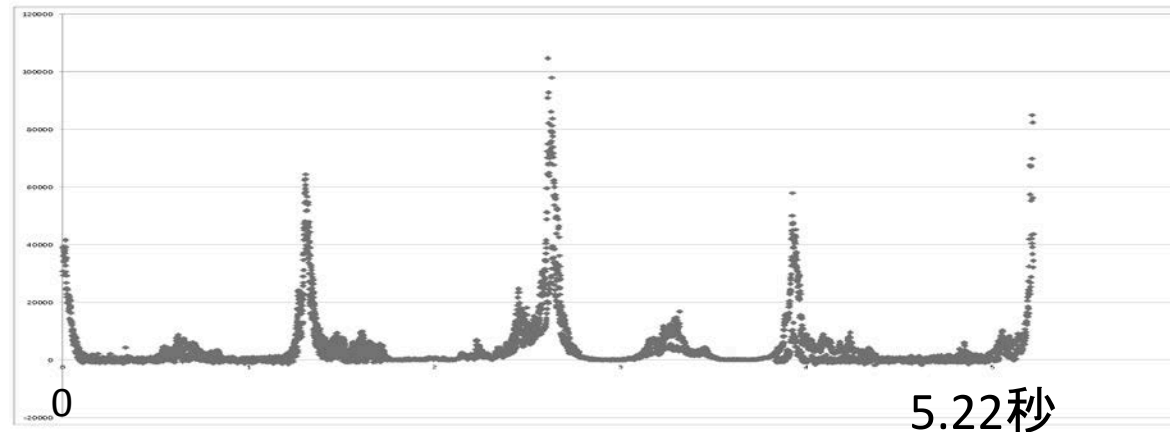
木曾観測所による41337の光度曲線

上図：木曾広視野高速カメラ
Tomo-e Gozenプロトタイプ機
による光度曲線

右図：上記データを元にJAXA
で光度曲線を周期5.22秒で折
り重ねたもの。

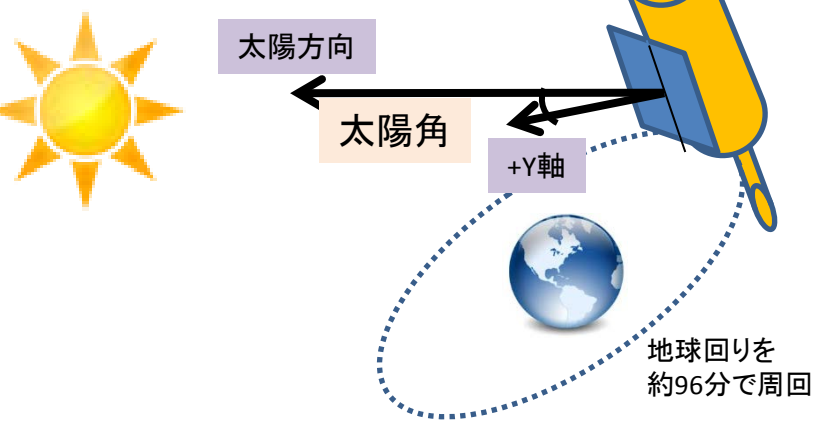
衛星+Y軸と太陽方向のなす角度(太陽角)が、プラスマイナス30度以内であれば正常

- 姿勢制御パラメータが異常になって以降、衛星が1時間に約21.7度の割合でZ軸回りにゆっくり回転を始めた
- 最後にテレメトリを確認できたMGN局での太陽角は約123度であった(すなわち、太陽電池パネル裏面から太陽光入射していた)。

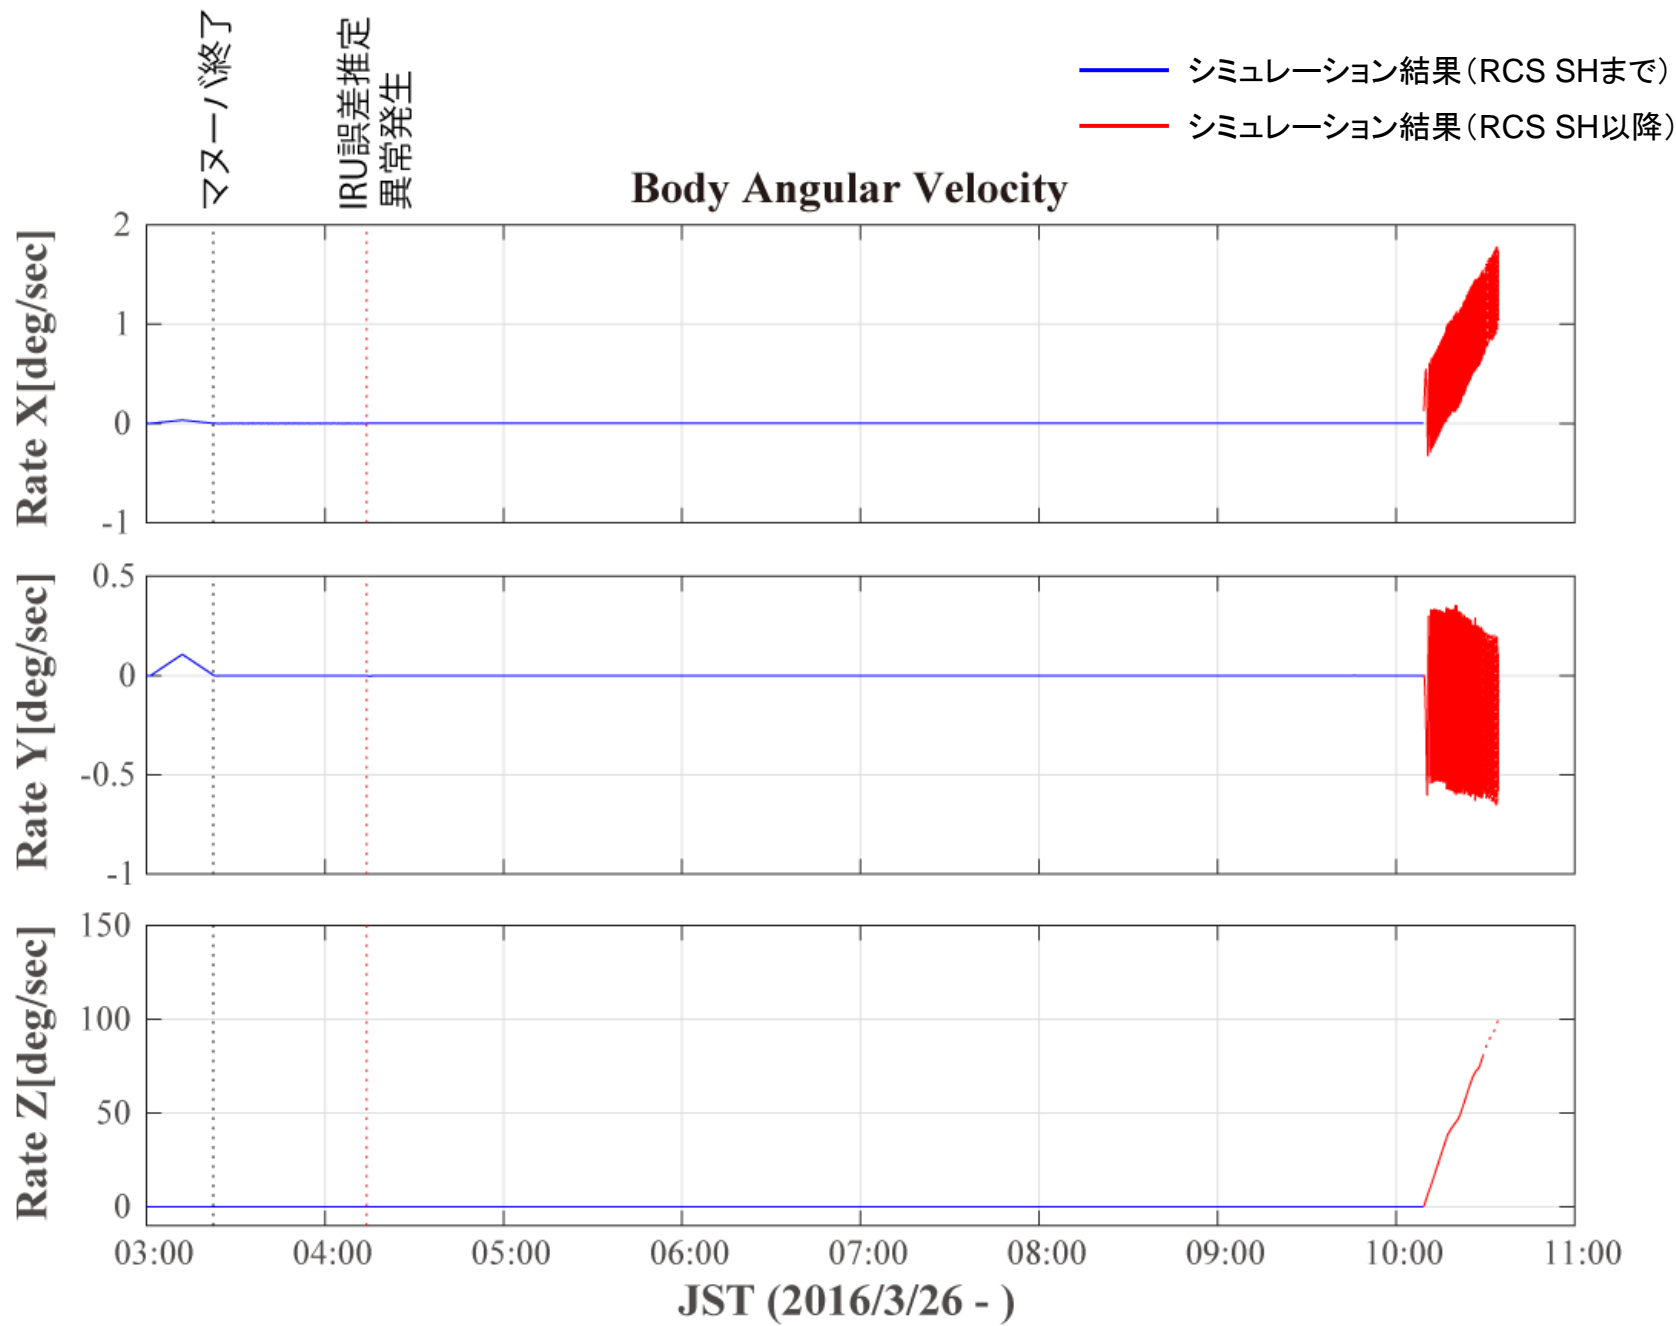
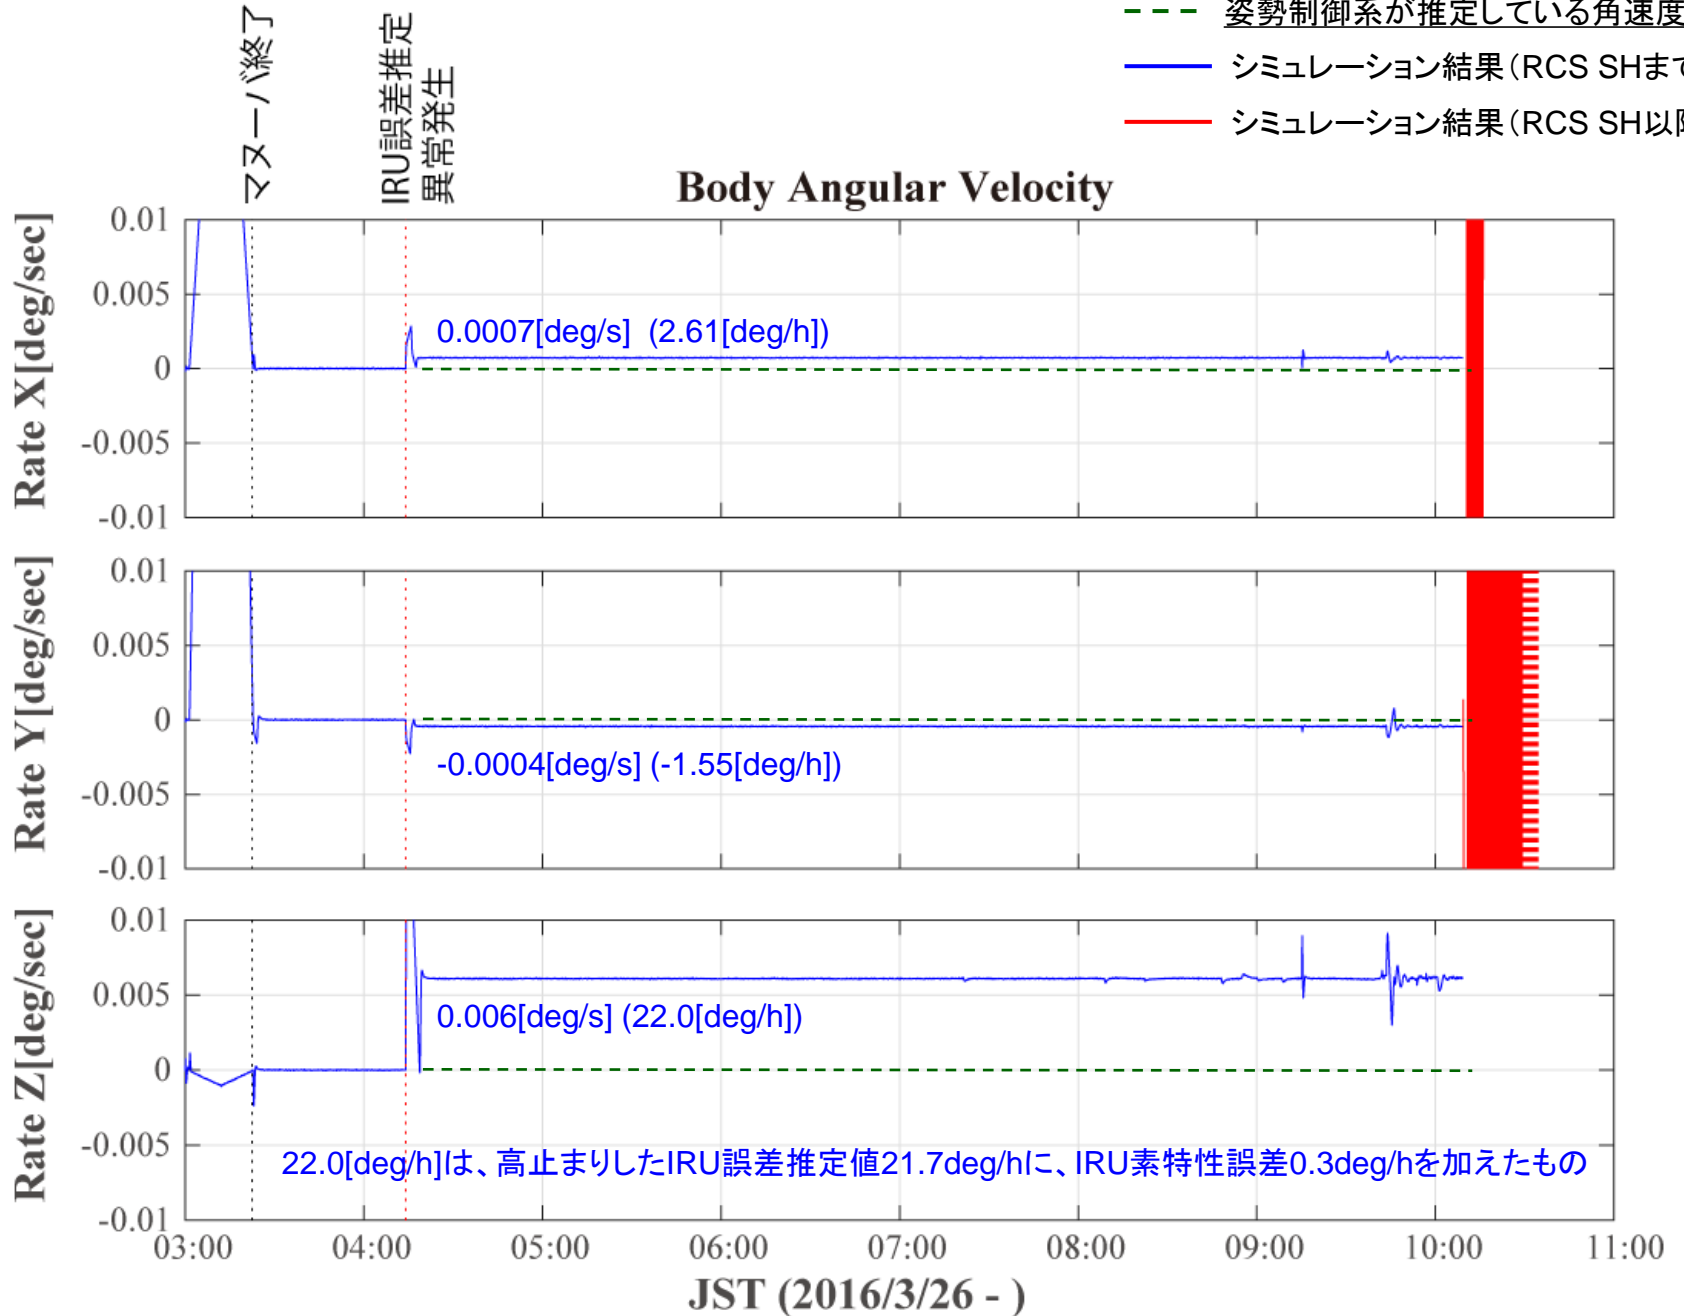
【補足G】 ASTRO-Hの角速度（全体スケール）

- 姿勢制御系が推定している角速度
- シミュレーション結果(RCS SHまで)
- シミュレーション結果(RCS SH以降)

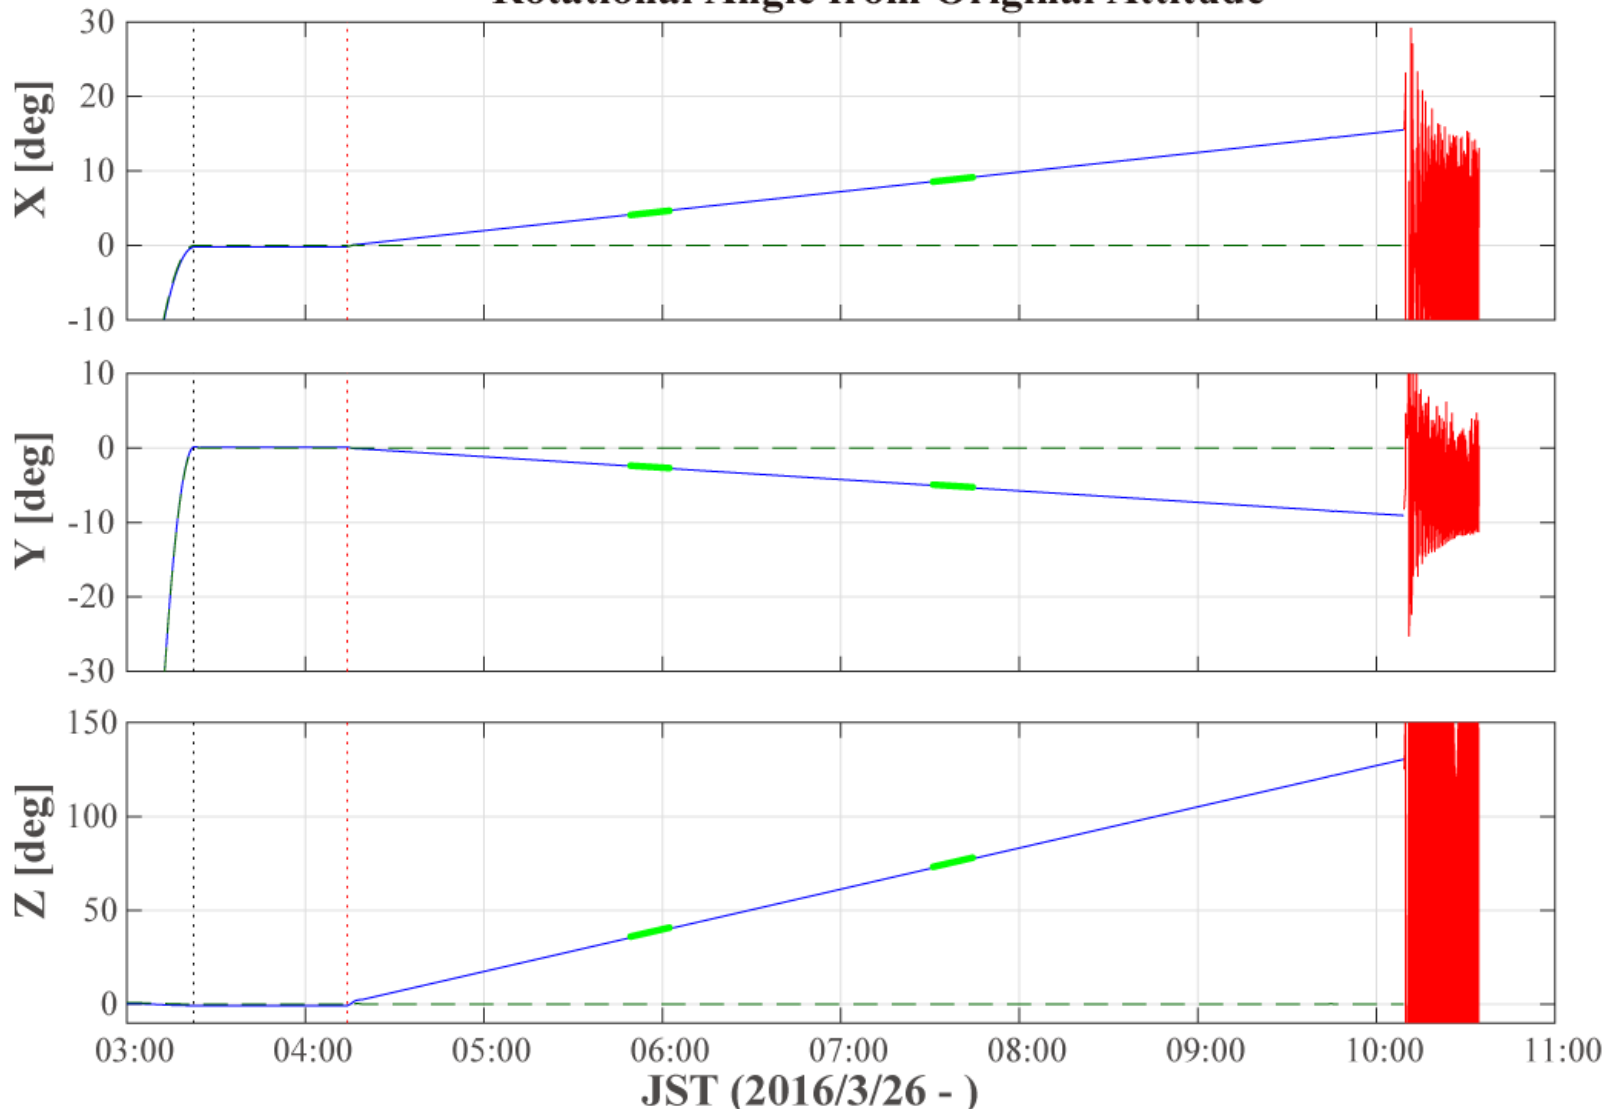
【補足H】 ASTRO-Hの姿勢角

- シミュレーション結果(RCS SHまで)
- シミュレーション結果(RCS SH以降)
- - - 姿勢制御系が推定している姿勢角
- 可視中テレメトリデータ

マヌーバ終了
IRU誤差推定
異常発生

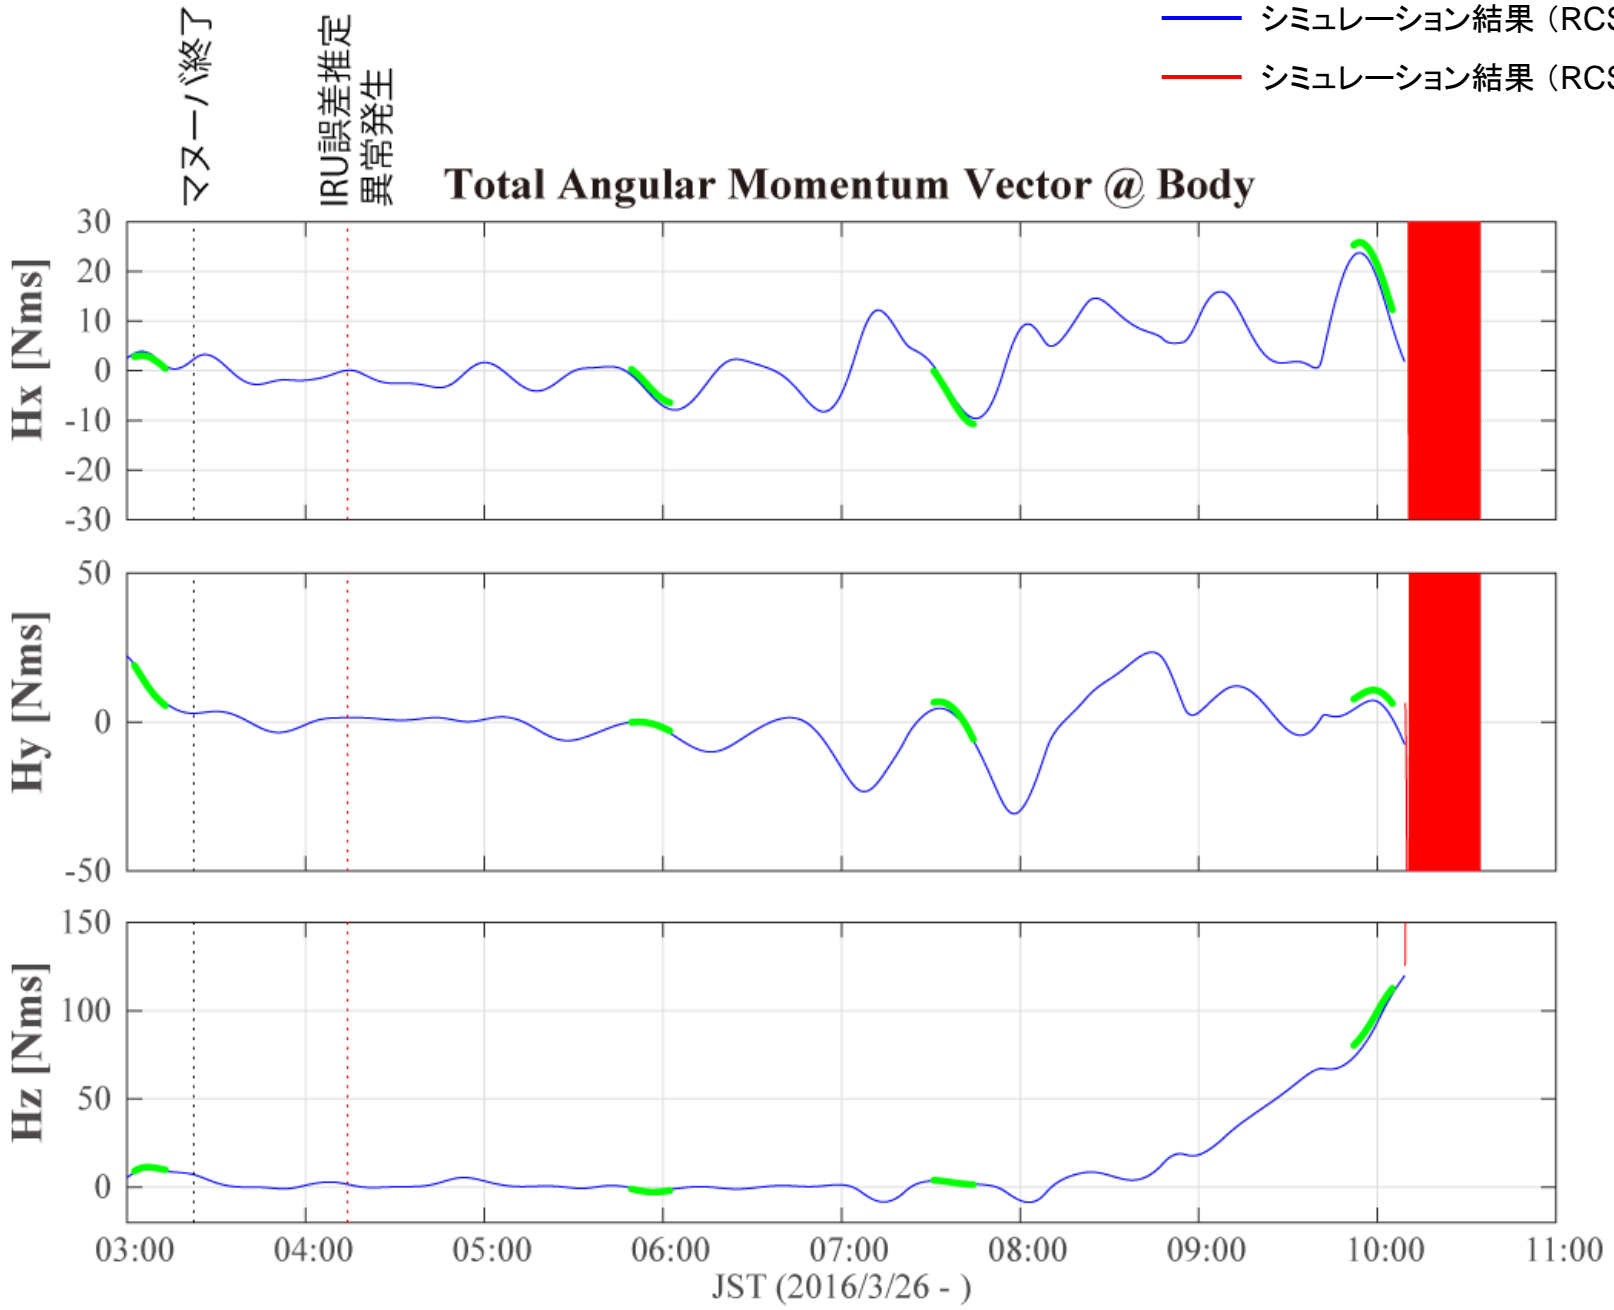
【補足H】 ASTRO-Hの全角運動量

- 可視中テレメトリデータ
- シミュレーション結果 (RCS SHまで)
- シミュレーション結果 (RCS SH以降)

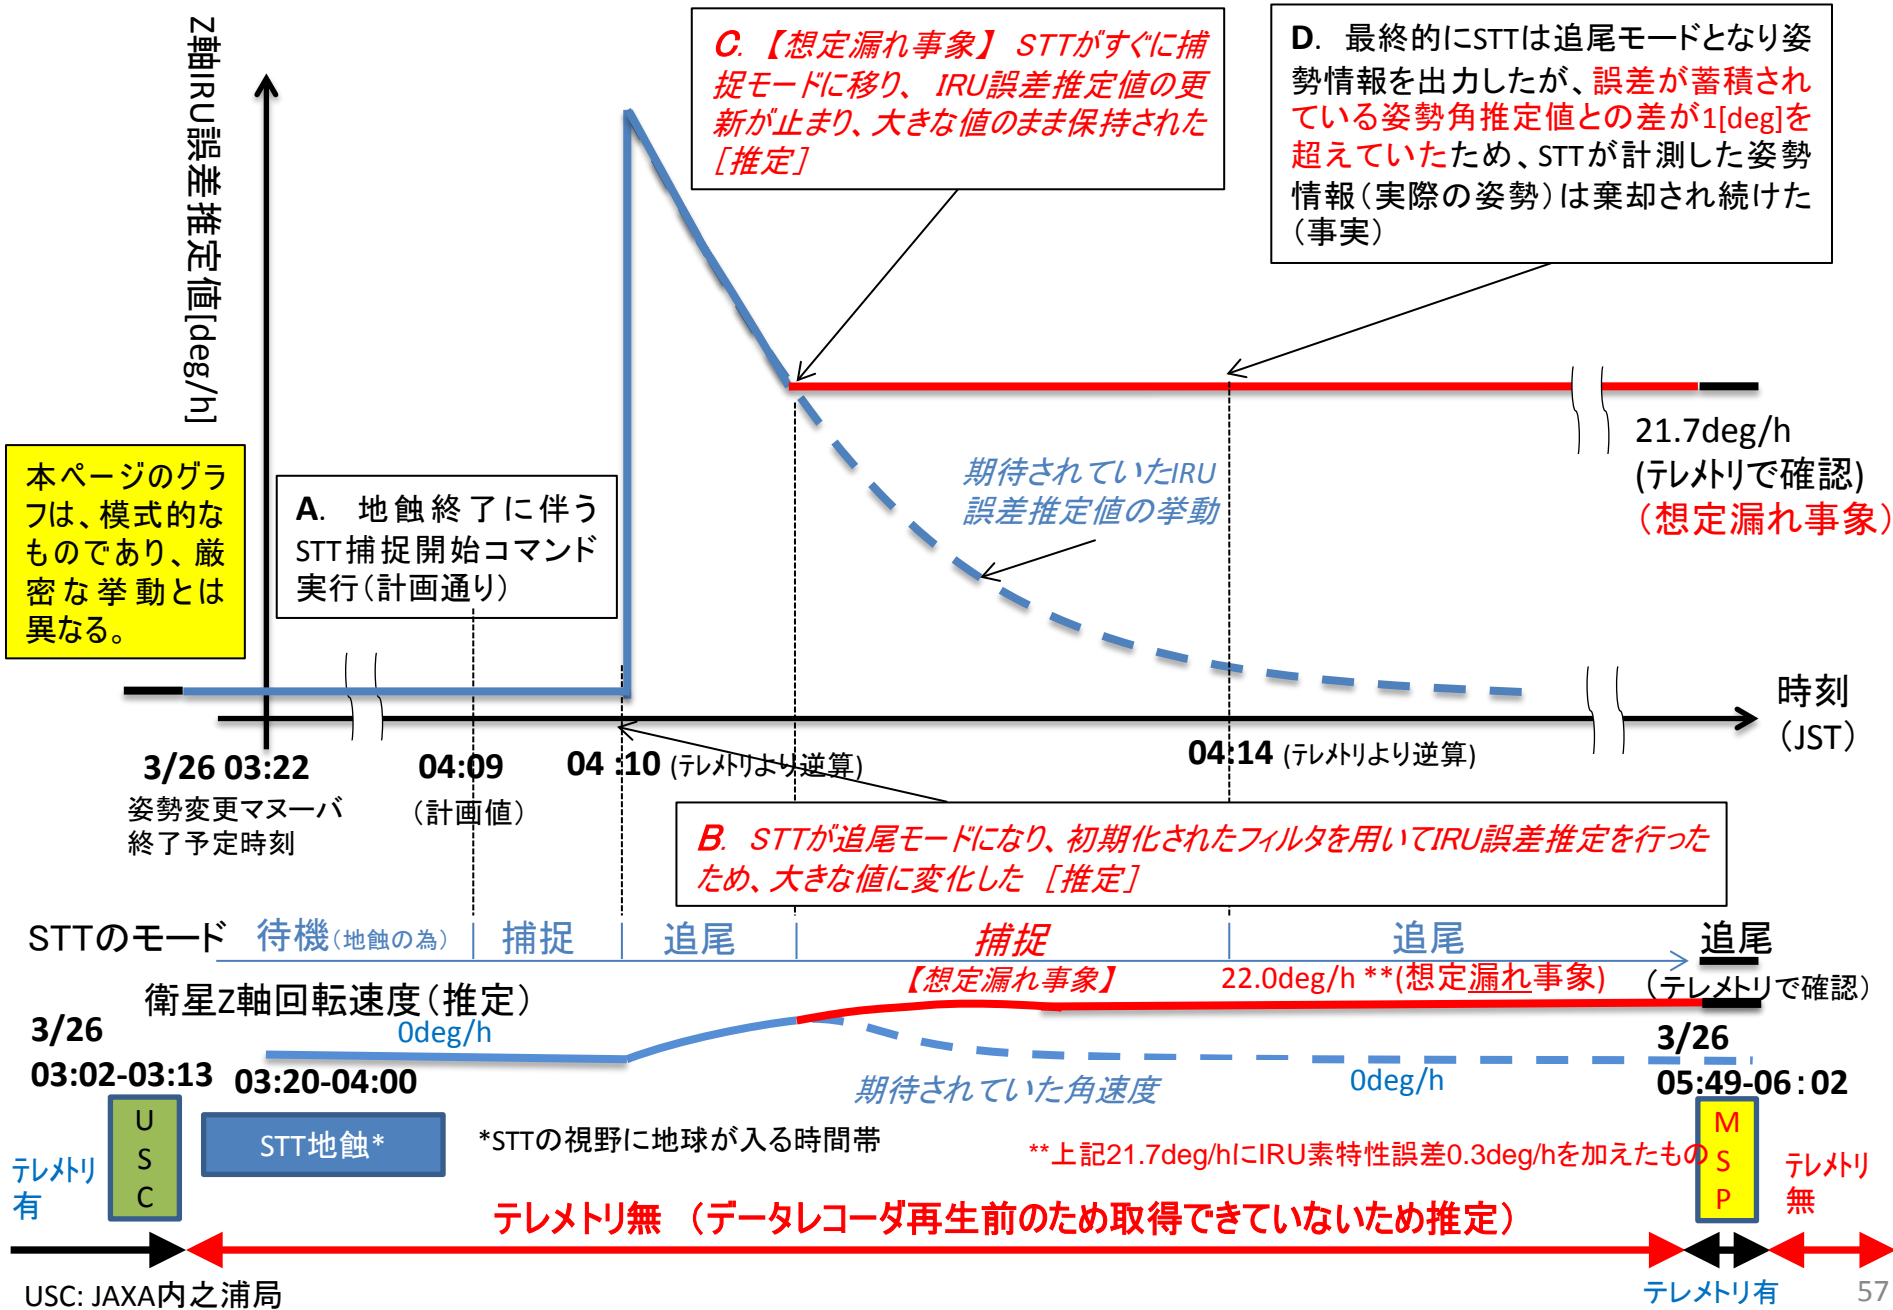
異常発生メカニズム① IRU誤差推定値の動き

ASTRO-HではSTTが出力する瞬時の姿勢情報と、ACFSが継続的に計算している姿勢情報に、 1° 以上の差がある場合は、STTを棄却してACFSを優先する設計としていた。その理由は、STTデータの単発的なノイズ変動による姿勢決定精度の劣化を避ける為であり、同時に、STTによる姿勢の更新がなされないとしても、大きくはズレないIRUの特性を考慮すれば、地上からの運用で柔軟に対応できるとの判断があった。しかしながら、今回は、カルマンフィルタをリセットするという非定常な状況でIRUバイアス誤差推定値が想定よりも大きい値で固定し、STTから姿勢情報が出力された時点で既にSTTとACFSの姿勢推定値の差が 1deg を上回り、STTの計測値は棄却され続けたと推定される。

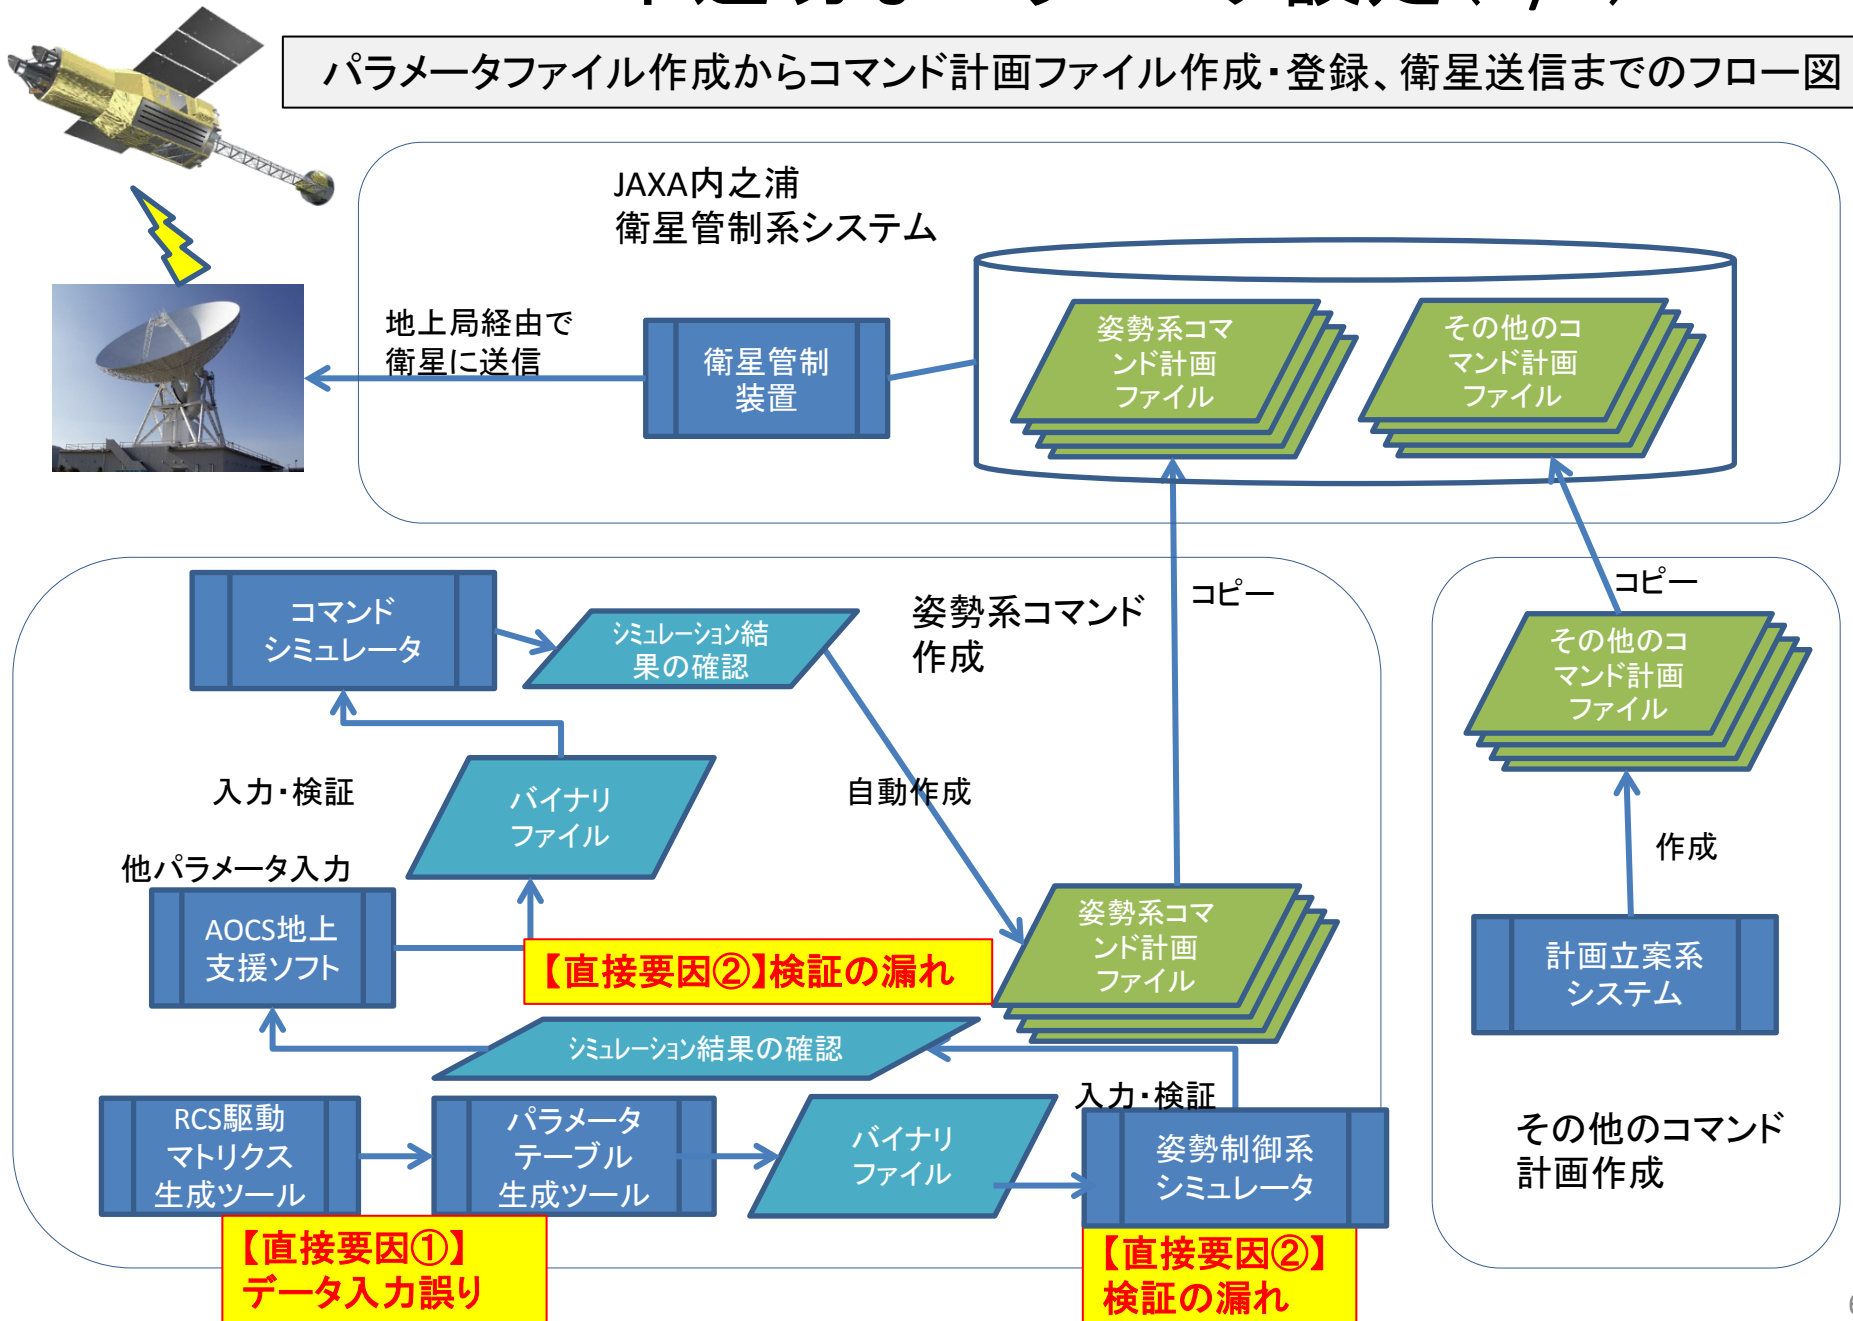
パラメータファイル作成からコマンド計画ファイル作成・登録、衛星送信までのフロー図

- ① 2/25 EOB伸展後の質量特性変化に関するパラメータ変更運用の一環として、JAXAは運用支援業者を含めた協議の上で、実際のスラスト特性(実績値)を反映したスラスト制御パラメータも変更することを決定し、運用支援業者はその変更作業を開始した。ただし、このパラメータ変更運用については、打上げ前に制定する運用計画を規定する文書に明確に記述されておらず、また、どのパラメータをどの値に変更するか等、運用内容の詳細がJAXAと運用支援業者の双方で共有されていなかった。
- ②このスラスト制御パラメータ作成時に運用支援業者の作業においてデータ入力誤りがあり、その結果不適切なスラスト制御パラメータが作成された。
- ③また、運用計画を規定する文書に記述の無い作業を追加したこともあり同日の業務は輻輳し、検証過程において運用支援業者の担当者間での作業指示が曖昧となり、必要な検証作業の一部が実施されなかった。
- ④運用主体であるJAXAは、スラスト制御パラメータ変更の運用準備状況を確認せず、検証の漏れに気づかないまま、その運用の実施を指示した。
- ⑤2/28 EOB伸展後、オペレータはJAXAの指示に従い②で準備されたパラメータを衛星に送信した。

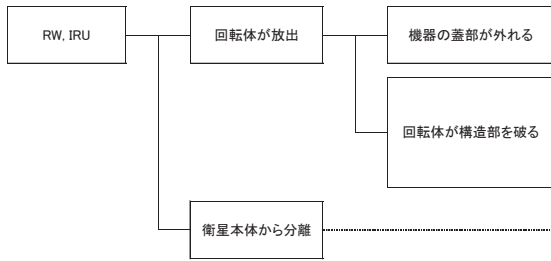
衛星破損FTA 別添1

評価
規定トルクで締結し機械環境試験を行っているため、極めて考えにくい。	×
以下の2点により回転エネルギーが原因で構造破壊に至る可能性は考えにくい。 ・総合試験にて最大回転数(6000rpm)で試験を実施している。 ・リアクションホイールの回転数チェック(回転数指示値との差が 3.75rpmを越える)によりコストダウンする。	×
規定トルクで締結し機械環境試験を行っているため、極めて考えにくい。	×

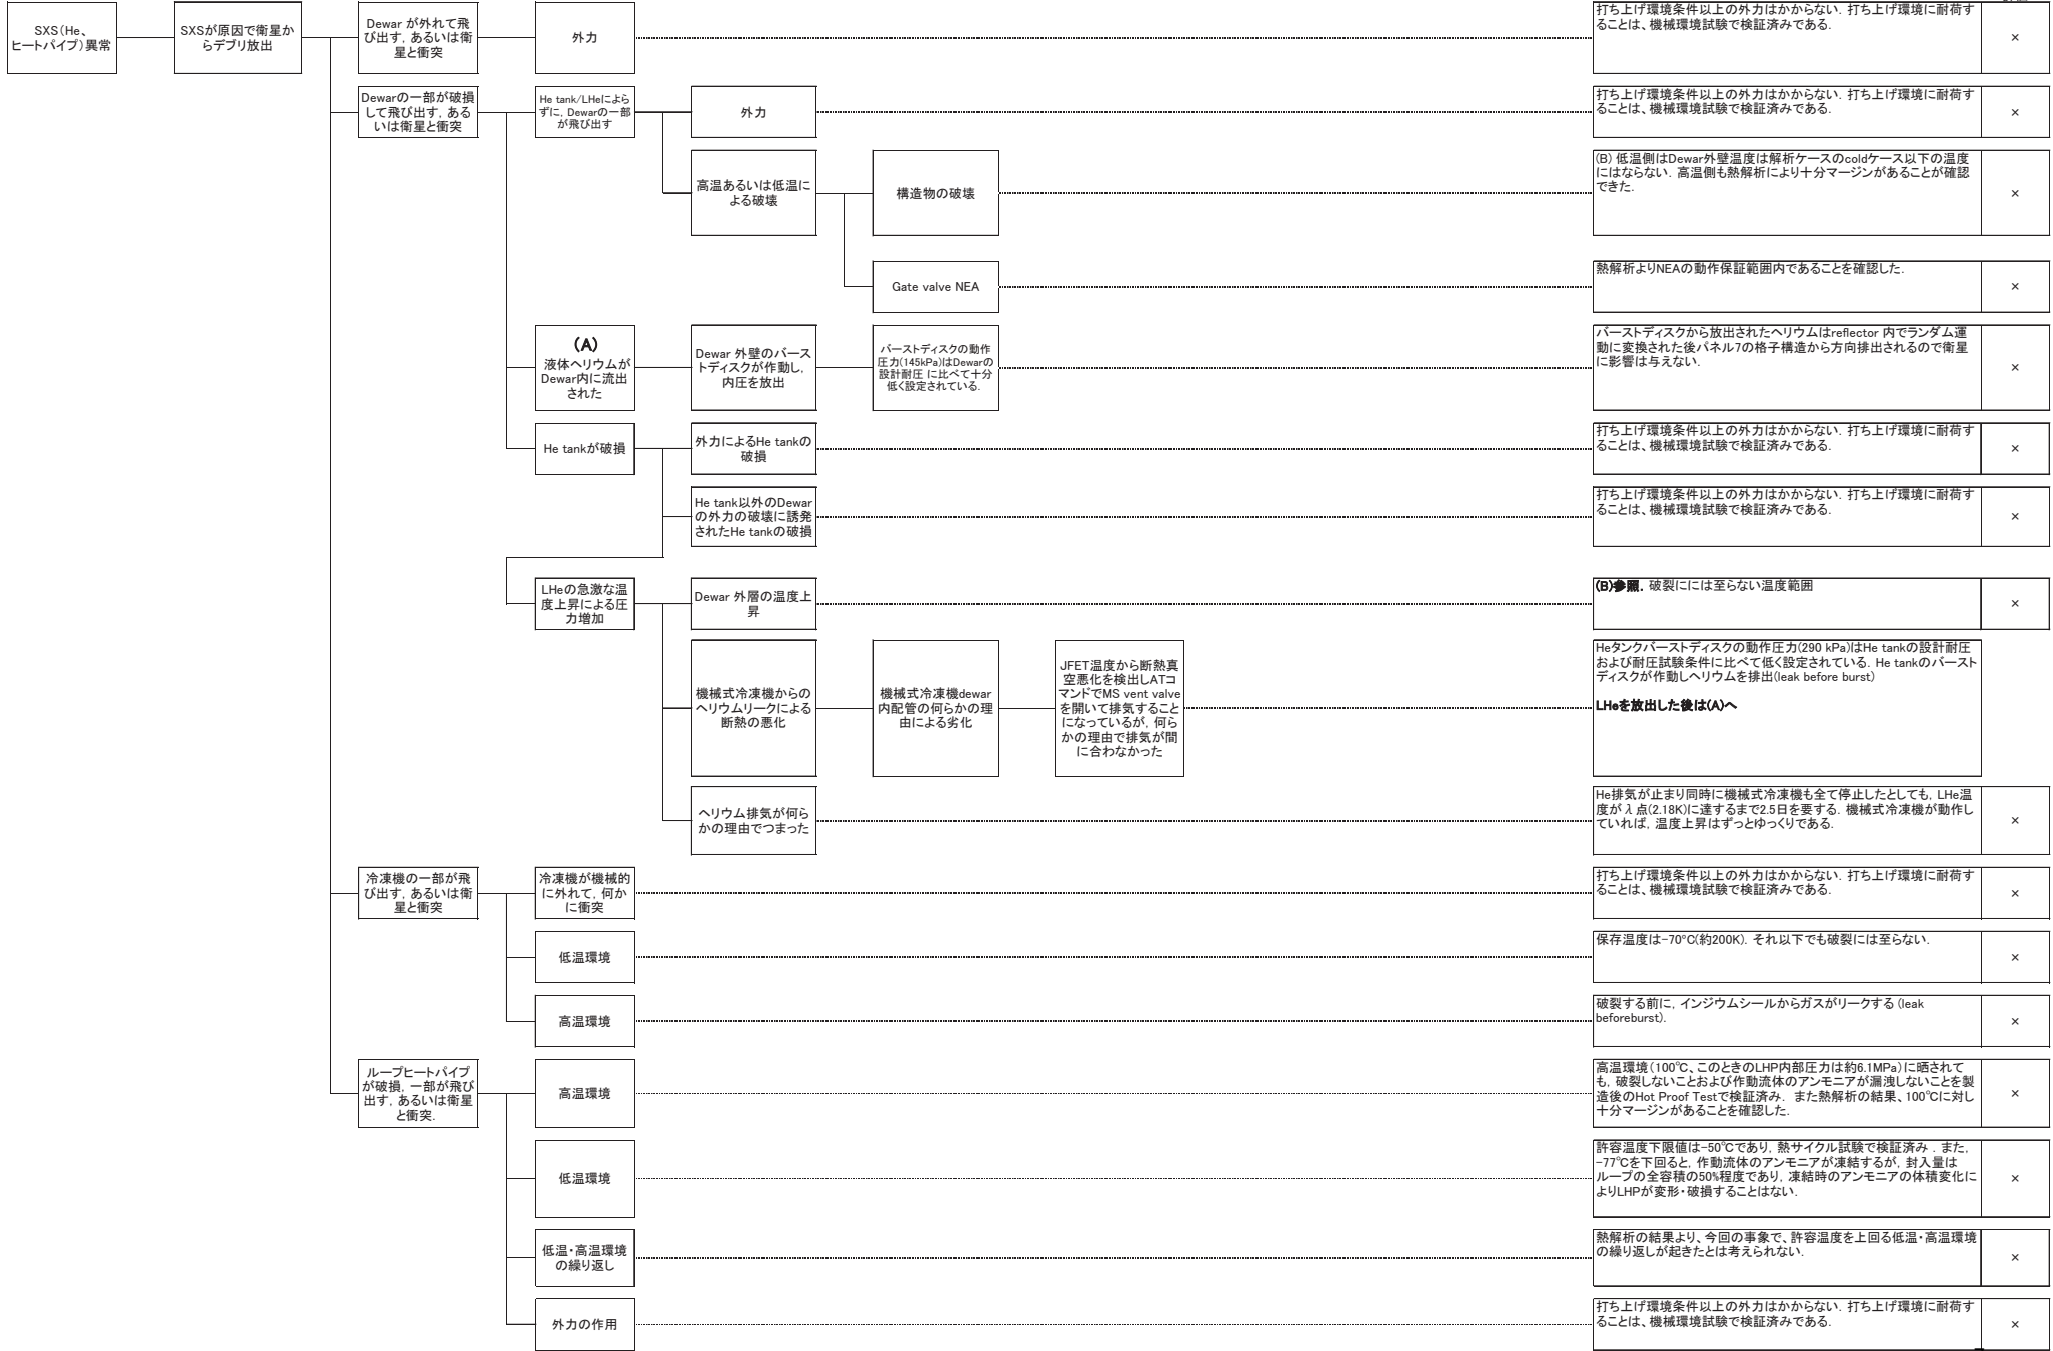
衛星破損FTA 別添3

評価
打ち上げ環境条件以上の外力はかからない。打ち上げ環境に耐荷することは、機械環境試験で検証済みである。		×
打ち上げ環境条件以上の外力はかからない。打ち上げ環境に耐荷することは、機械環境試験で検証済みである。		×
(B) 低温側はDewar外壁温度は解析ケースのcoldケース以下の温度にはならない。高温側も熱解析により十分マージンがあることが確認できた。		×
熱解析よりNEAの動作保証範囲内であることを確認した。		×
バーストディスクから放出されたヘリウムはreflector内でランダム運動に変換された後パネル7の格子構造から方向排出されるので衛星に影響は与えない。		×
打ち上げ環境条件以上の外力はかからない。打ち上げ環境に耐荷することは、機械環境試験で検証済みである。		×
打ち上げ環境条件以上の外力はかからない。打ち上げ環境に耐荷することは、機械環境試験で検証済みである。		×
(B)参照。破裂にはに至らない温度範囲		×
Heタンクバーストディスクの動作圧力(290 kPa)はHe tankの設計耐圧および耐圧試験条件に比べて低く設定されている。He tankのバーストディスクが作動しヘリウムを排出(leak before burst)	LHeを放出した後は(A)へ	
He排気が止まり同時に機械式冷凍機も全て停止したとしても、LHe温度が入点(2.18K)に達するまで2.5日を要する。機械式冷凍機が動作していれば、温度上昇はずっとゆっくりである。		×
打ち上げ環境条件以上の外力はかからない。打ち上げ環境に耐荷することは、機械環境試験で検証済みである。		×
保存温度は-70°C(約200K)。それ以下でも破裂には至らない。		×
破綻する前に、インジウムシールからガスがリークする (leak before burst)。		×
高温環境(100°C、このときのLHP内部圧力は約6.1MPa)に晒されても、破綻しないことおよび作動流体のアンモニアが漏洩しないことを製造後のHot Proof Testで検証済み。また熱解析の結果、100°Cに対し十分マージンがあることを確認した。		×

許容温度下限値は-50°Cであり、熱サイクル試験で検証済み。また、-77°Cを下回ると、作動流体のアンモニアが凍結するが、封入量はループの全容積の50%程度であり、凍結時のアンモニアの体積変化によりLHPが変形・破損することはない。		×
熱解析の結果より、今回の事象で、許容温度を上回る低温・高温環境の繰り返しは起きるとは考えられない。		×
打ち上げ環境条件以上の外力はかからない。打ち上げ環境に耐荷することは、機械環境試験で検証済みである。		×

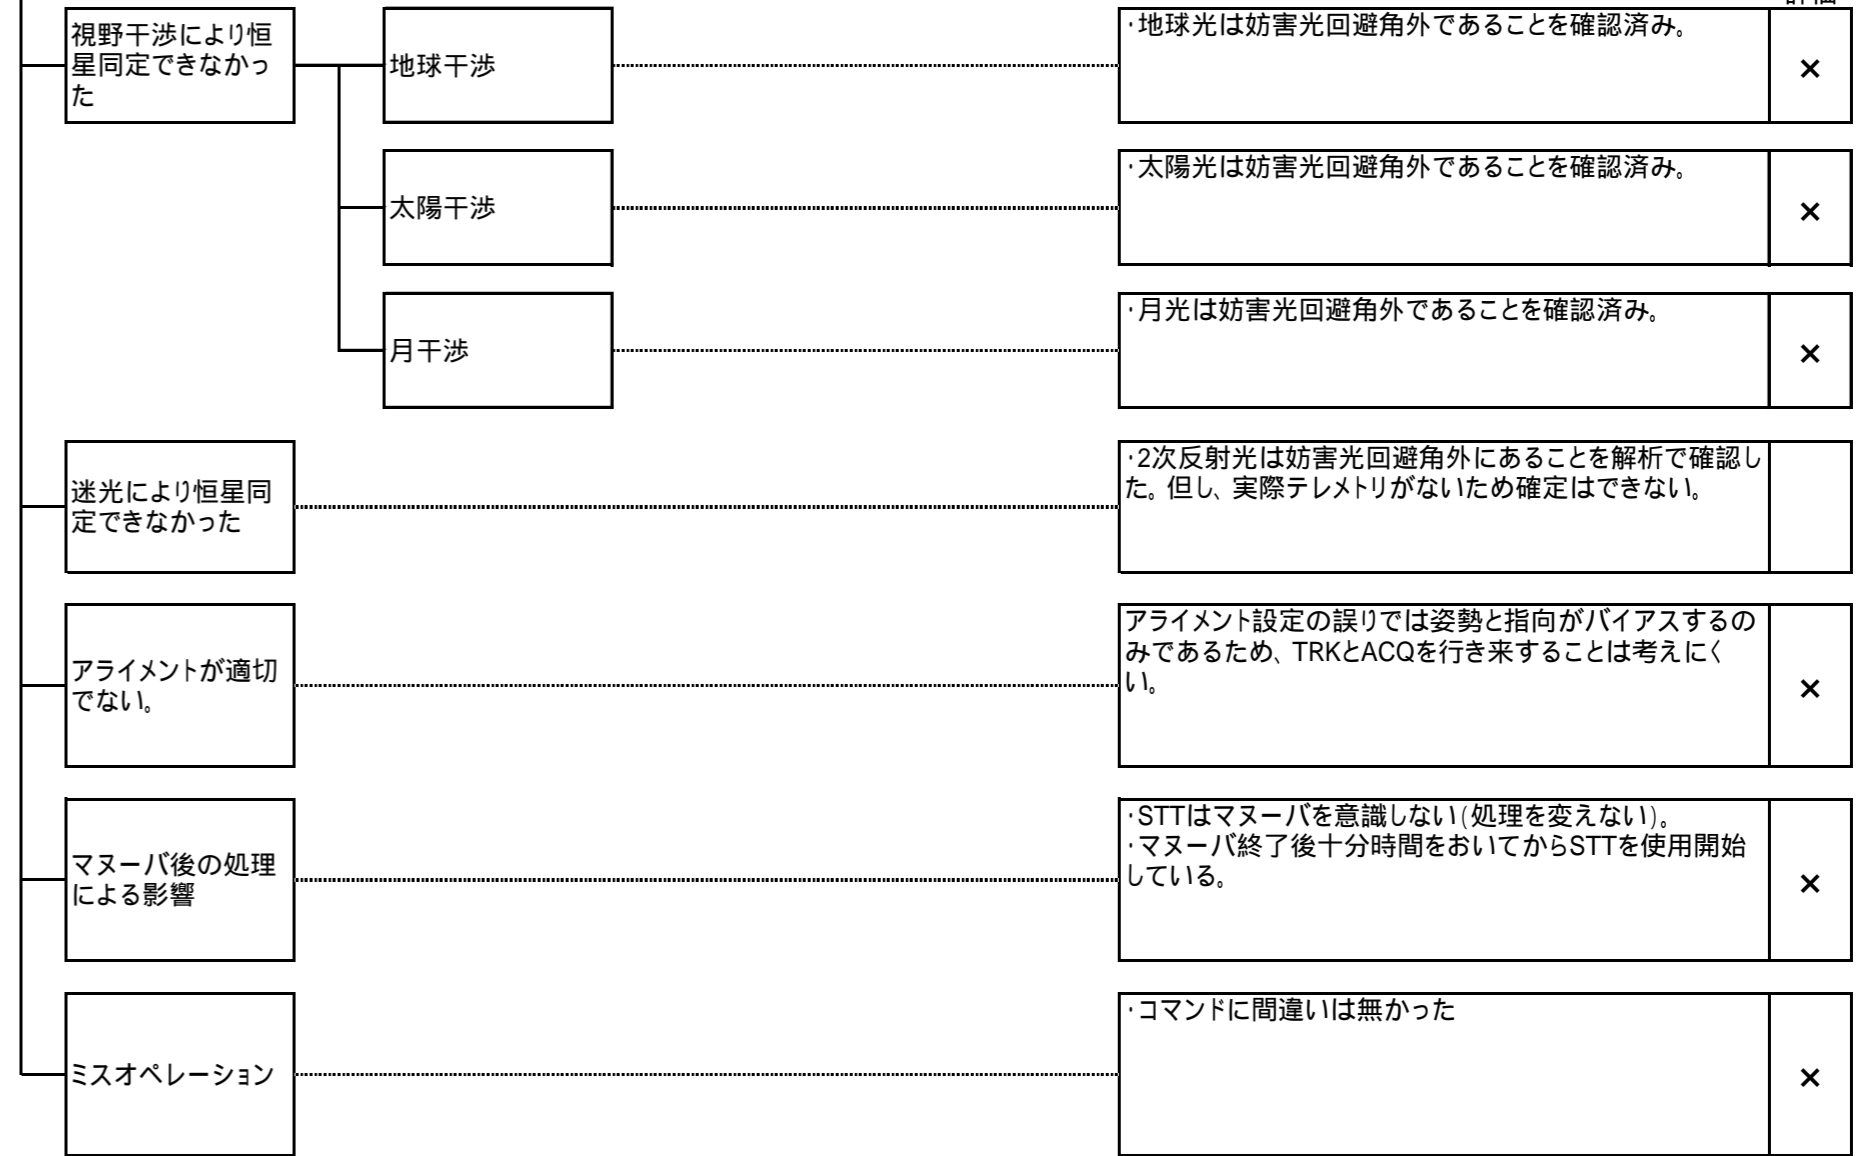
姿勢異常FTA 別添8 (3/3)

(外的要因による異常)

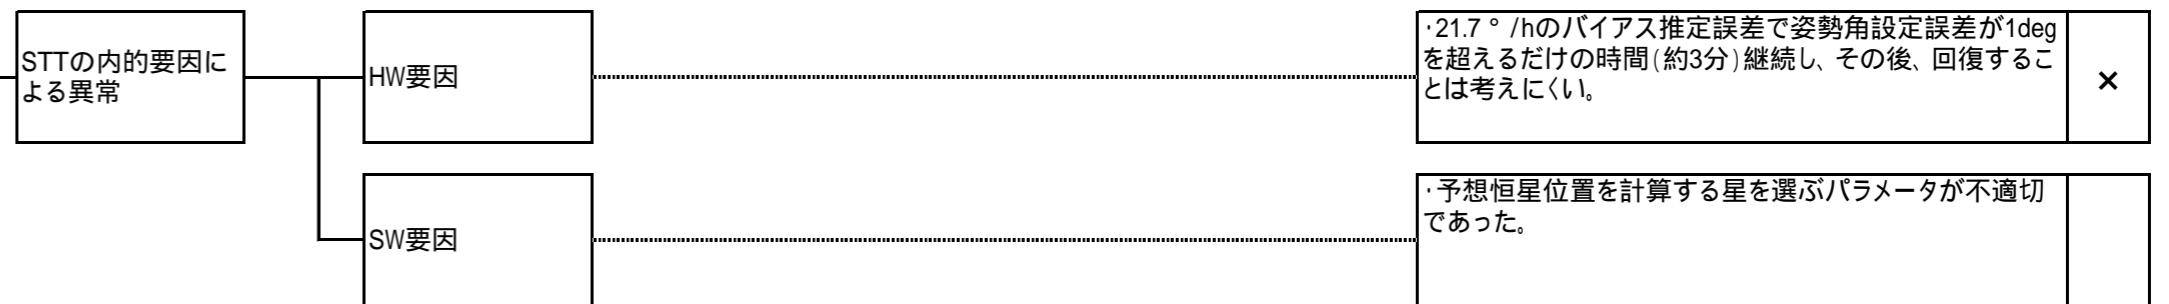
(STT異常 (STTがTRKモードを継続できない))
