**独立行政法人日本原子力研究開発機構  
大洗研究開発センター（南地区）高速実  
験炉「常陽」管理区域内における放射性  
物質を含む水の漏えいについて**

**（平成19年10月18日：最終報告）**

高速実験炉「常陽」管理区域内における放射性物  
質を含む水の漏えいについて

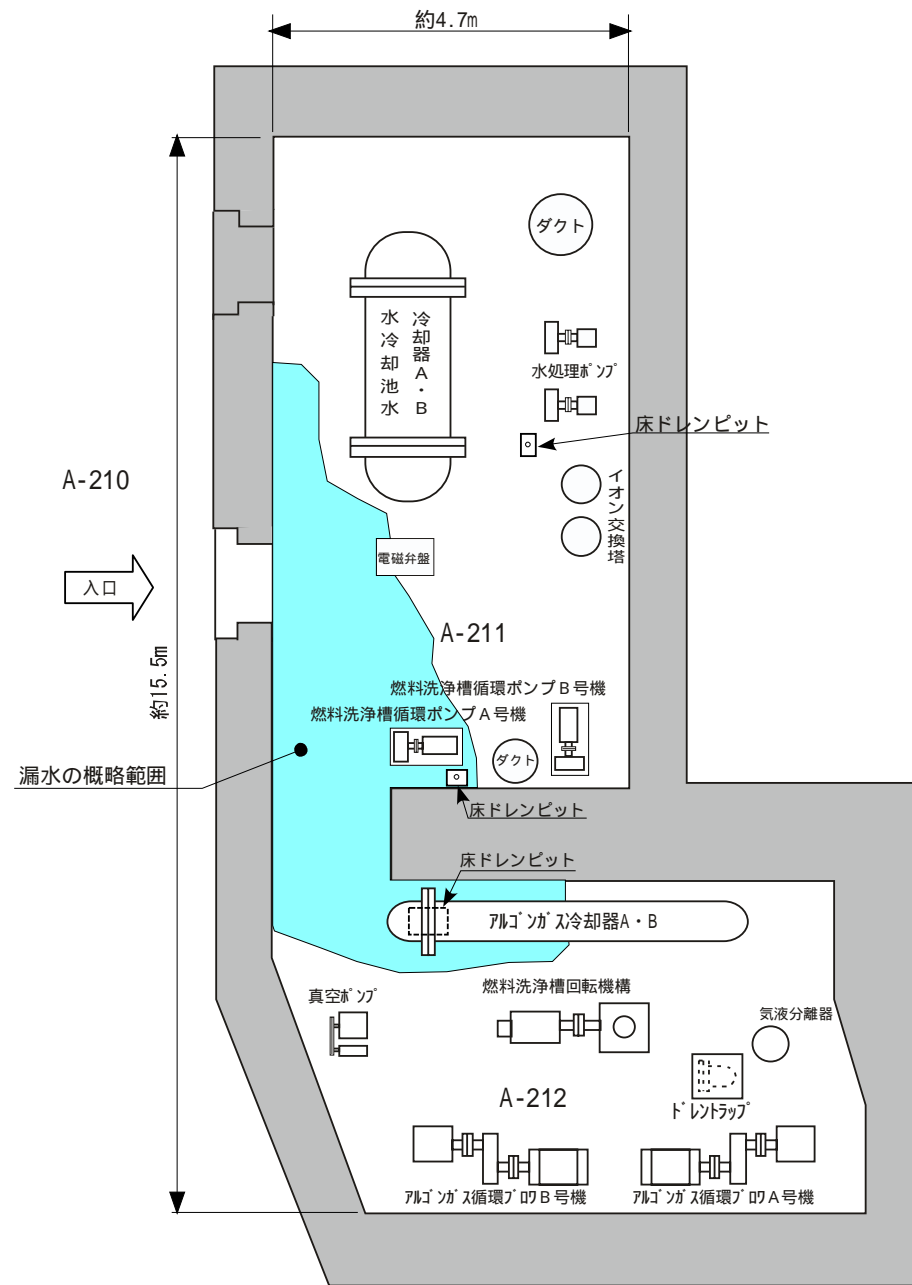
図3 A-211、A-212室の機器配置図

16時40分頃、**定例巡視中の運転員**が原子炉付属建家地下2階の**A-108室天井**から水滴が滴下していることを発見し、床のスミア検査により、**放射性物質を含む水**であることが確認された。その後、A-108室直上の**A-211室及びA-212室**(地下中2階:いずれも立入禁止区域)の床面に広範囲な漏水溜まりが確認され、漏水の範囲の拡大及び局所的な流れが生じていないことから、漏えいは停止しているものと判断された。

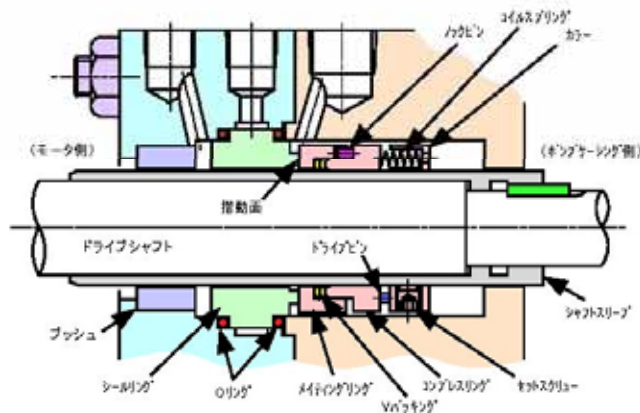
ポンプ メカニカルシールの構造

- 燃料洗浄槽循環ポンプA号機を分解調査したところ、メカニカルシール部からの漏えいの原因は、3本あるメカニカルシール押さえネジ(以下「セットスクリュー」という。)のうちの1本が緩んだことによると判明した。
- セットスクリューが緩んだ直接の原因は、次のいずれかの可能性が高い。
  - セットスクリュー3本の締付け力が均等でなかった。
  - セットスクリュー3本のうち締め忘れたものがあった。

- 漏水の原因はポンプの組立てミスであると判断された
  - セットスクリューの締め付け作業要領
- 汚染の拡大の原因は、床面塗装の割れ及びコンクリートひび割れ部分からの浸透
  - 保守点検による床面の状況把握

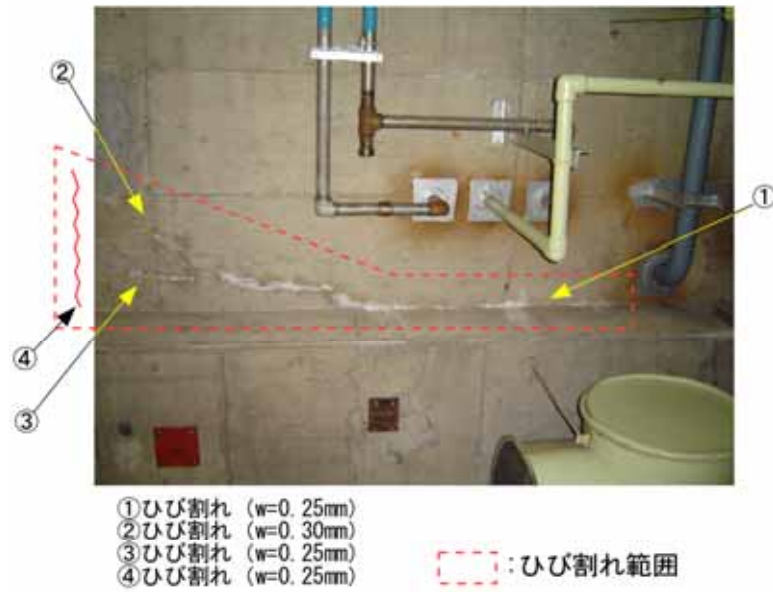
図8 コンクリートひび割れの調査結果(2/2)(A-108室天井部)

- メカニカルシール部から漏えいが発生し、漏水の一部が水冷却池機器室（以下「A-211室」という。）及び燃料洗浄機器室（以下「A-212室」という。）床面に拡大し、床面塗装の割れ及びコンクリートひび割れ部分から浸透し、階下の廃ガス処理室へ滴下したと判断した。
- 床面塗装の点検は長期間実施されていなかった。

⑤ひび割れ (w=0.25mm)
