## Ⅱ編 校舎等における非構造部材の耐震対策について

### 第1章 東日本大震災における校舎等の非構造部材被害調査の実施

## 第2章 被害調査結果

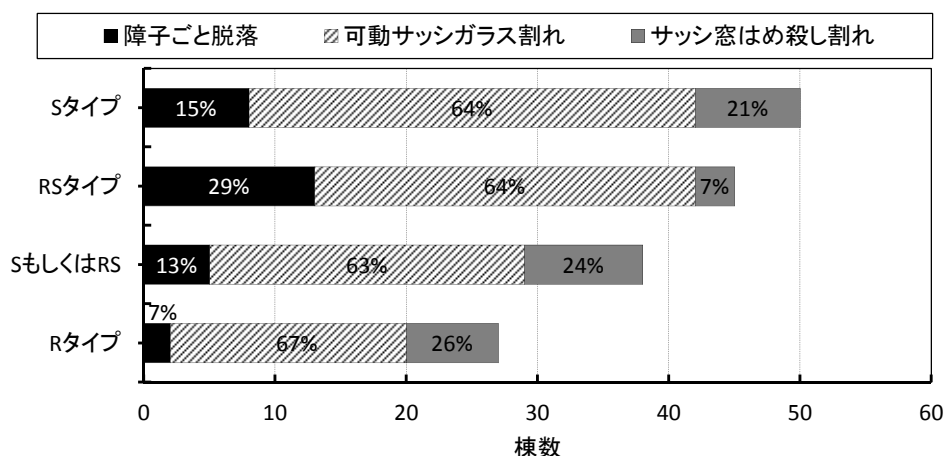
図 12 窓ガラスの震動被害と屋内運動場の構造形式との関係

- ・ 窓ガラスに関する震動被害が報告された屋内運動場 206 棟のうち災害復旧資料から判断できなかったものを除く 160 棟について，窓ガラスの震動被害と屋内運動場の構造形式との関係を図 12 に示す。可動サッシガラス割れとサッシ窓はめ殺し割れについては，どのタイプの屋内運動場においても同様にみられるが，障子ごと脱落した棟数は，RS タイプの屋内運動場で最も多い。RS タイプの屋内運動場で障子ごと脱落した被害が多かった原因としては，図 13 に例示するように，鉄骨架構と外壁が離れて設置された屋内運動場で外壁が剛性の低い軒梁等に接合されたような場合に，張間方向の応答に伴い軒梁先端が大きく上下方向に変形したことが考えられる。

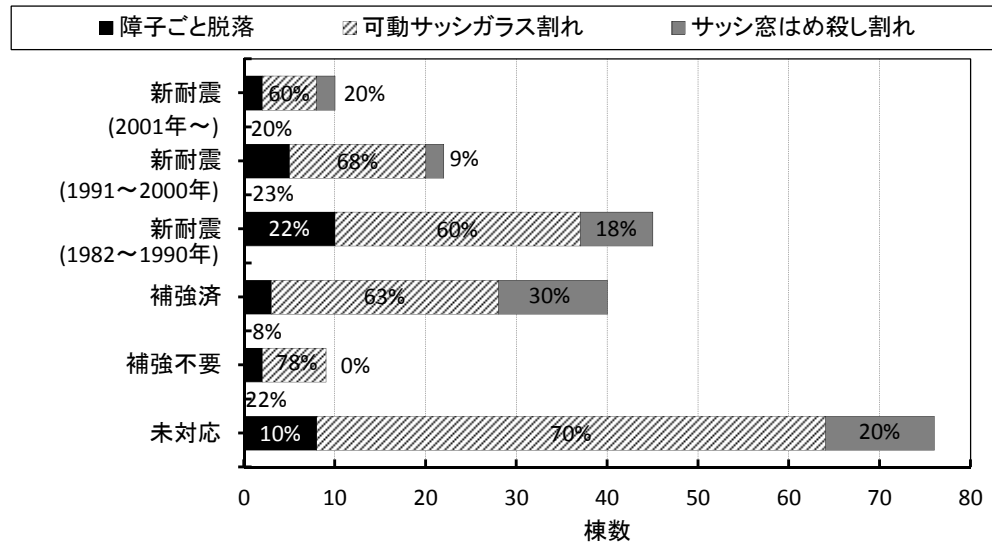
図 14 窓ガラスの震動被害と建築年代、診断・補強の状況との関係

- 窓ガラスに関する震動被害が報告された屋内運動場 206 棟のうち災害復旧資料から判断できなかったものを除く 202 棟について，I 編第 3 章 3-1 の天井の場合と同様に建築年代及び耐震診断・補強の有無で分類し，図 14 に示す。ここで，調査対象とした屋内運動場 1,482 棟の内訳は，新耐震 732 棟，うち 2001 年以降の施設 146 棟，1991 年から 2000 年の間の施設 239 棟，1982 年から 1990 年の施設 347 棟であり，補強済み 260 棟，補強不要 67 棟，未対応 423 棟であった。
- 窓ガラスに何らかの被害があった棟数とその割合は，新耐震の施設全体で 77 棟 (10.5%)，このうち 2001 年以降の施設 10 棟 (6.8%)，1991 年から 2000 年の間の施設 22 棟 (9.2%)，1982 年から 1990 年の間の施設 45 棟 (13.0%)，補強済み 40 棟 (15.4%)，補強不要 9 棟 (13.4%)，未対応 76 棟 (18.0%) と，耐震性能の低い施設が多く含まれる未対応の施設で，窓ガラスの被害が発生した棟数，割合共に高くなっている。また，

新耐震の施設、構造の耐震性能が新耐震と同等と考えられる補強済み及び補強不要の施設においても、建築年が古いものほど窓ガラスに被害が発生する割合が増えている。

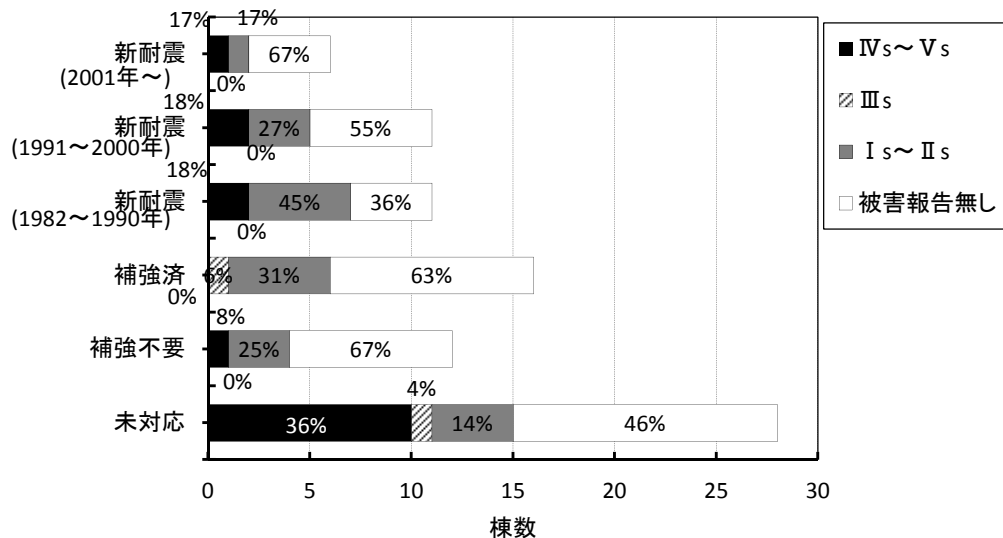
図15 外壁が脱落した屋内運動場における構造の被災度区分

- ・Ⅰ編第3章3-1及びⅡ編第2章2-1-2に記載のとおり、調査対象5県の公立の小学校、中学校及び高等学校の屋内運動場1,538棟のうち災害復旧資料から建築年代や耐震診断・補強の実施状況が判明した1,482棟を対象に、外壁、内壁の震動被害と、構造の震動被害や構造形式、建築年代などの関係を調査した。
- ・外壁・内壁の脱落の例を写真4に、外壁及び内壁の脱落が報告された屋内運動場における建築年代、耐震診断・補強の状況と主架構を構成する構造要素の被災度区分<sup>6)</sup>の最大値の関係をそれぞれ図15、図16に示す。
- ・外壁が脱落したものは、新耐震28棟、補強済み16棟、補強不要12棟、未対応28棟で、調査対象に占める割合はそれぞれ3.8%、6.2%、17.9%、6.6%となっている。図15を見ると、変形追従性能が低い外壁が使われていることが多い建築年代の古い施設で脱落が多く発生していることがわかる。補強不要の施設での発生率が高いことと、構造要素の被災度区分との関係から、構造の耐震性能との相関性は低いと言える。
- ・また、写真4(2)に例示するように、サイディングなど変形追従性が高いと考えられている外壁の脱落も発生している。個別の被害事例を見ると、構造骨組みと離れ

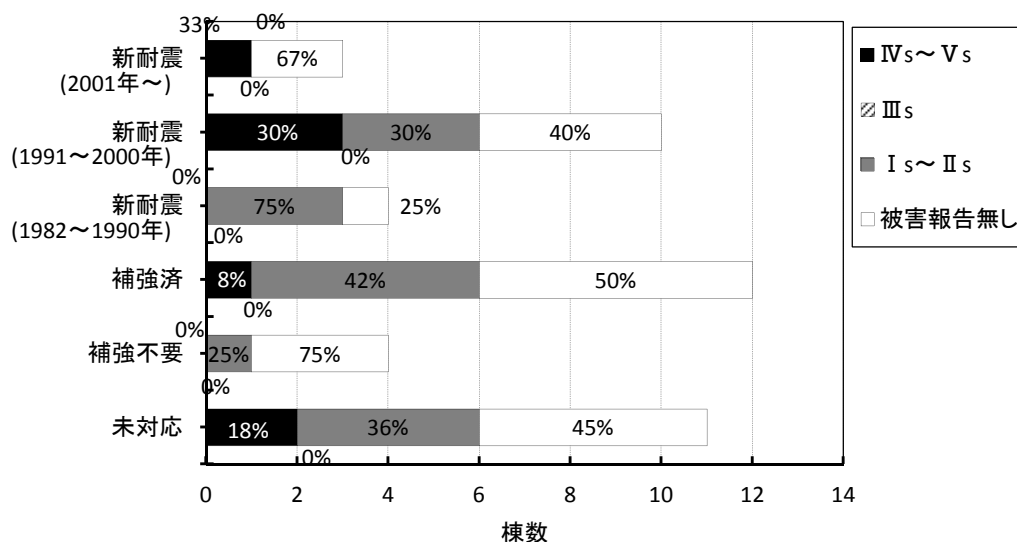
図 16 内壁が脱落した屋内運動場における構造の被災度

- 一方、内壁の脱落については、新耐震 17 棟、補強済み 12 棟、補強不要 4 棟、未対応 11 棟で発生しており、調査対象に占める割合はそれぞれ 2.3%, 4.6%, 6.0%, 2.6%となっている。図 16 を見ると、建築年代の古い屋内運動場で多く発生している傾向はあるが、外壁同様に構造の耐震性能との相関性は低いといえる。

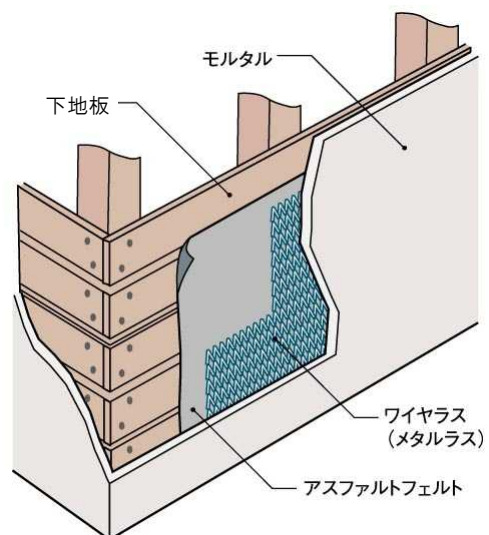
図 18 ラスモルタルの施工例

- ・屋内運動場の外壁脱落被害 97 件のうちモルタル脱落被害は 28 件（約 29%）であり、その全てが老朽施設であった。
- ・被害規模については、概ね 10 m<sup>2</sup>以上の脱落被害（以下「面的脱落」という。）が 20 件（約 71%）、概ね 6 m 以上の高所からの脱落被害（以下「高所脱落」という。）が 20 件（約 71%）であった。
- ・被害の発生した面については、28 件のうち 24 件（約 86%）が張間面であった。  
（写真 7，図 18）
