## 2-2 個別調査・分析の結果（校舎）

### 2-2-1 階高の高い大空間の天井の脱落

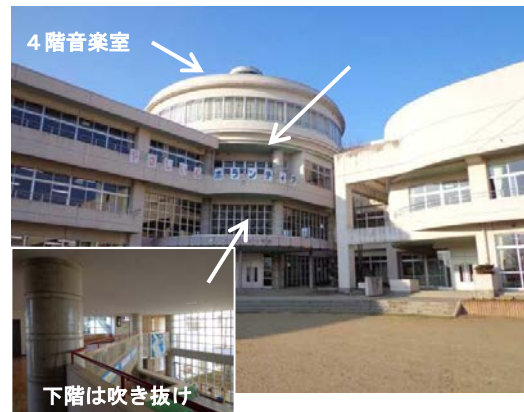
写真 16 校舎外観

- ・音楽室は 4 階の塔屋に位置し、塔屋は円形の平面形状となっており、階高が比較的高い。この音楽室の横連窓において、障子の脱落及び窓ガラスの損傷が確認された。横連窓の部分は RC 造架構の外側に張り出したサッシであり、一部で下階が吹き抜けとなっている。
- ・被害があった音楽室の窓は、片引き形式で、障子が 1 枚脱落した。窓の上下には垂れ壁と腰壁が取り付け、層間変形が集中しやすい横連窓であった。窓面が RC 造架構の外側に張り出しており、架構面内における変形の制限を受けることなく大きく揺れたことが考えられる。また、一部で下階が吹き抜けのため、一般的な窓と比較して上下方向の変形も受けやすい状態にあったと考えられる。
- ・地震による揺れによって当該窓に過大な変形が集中して、窓ガラスの破損等が生じたと考えられる。
