昭和50年度 1~2月期におけるロケット及び
人工衛星の打上げ結果の評価について(報告)

昭和51年7月 7日

宇宙開発委員会技術部会

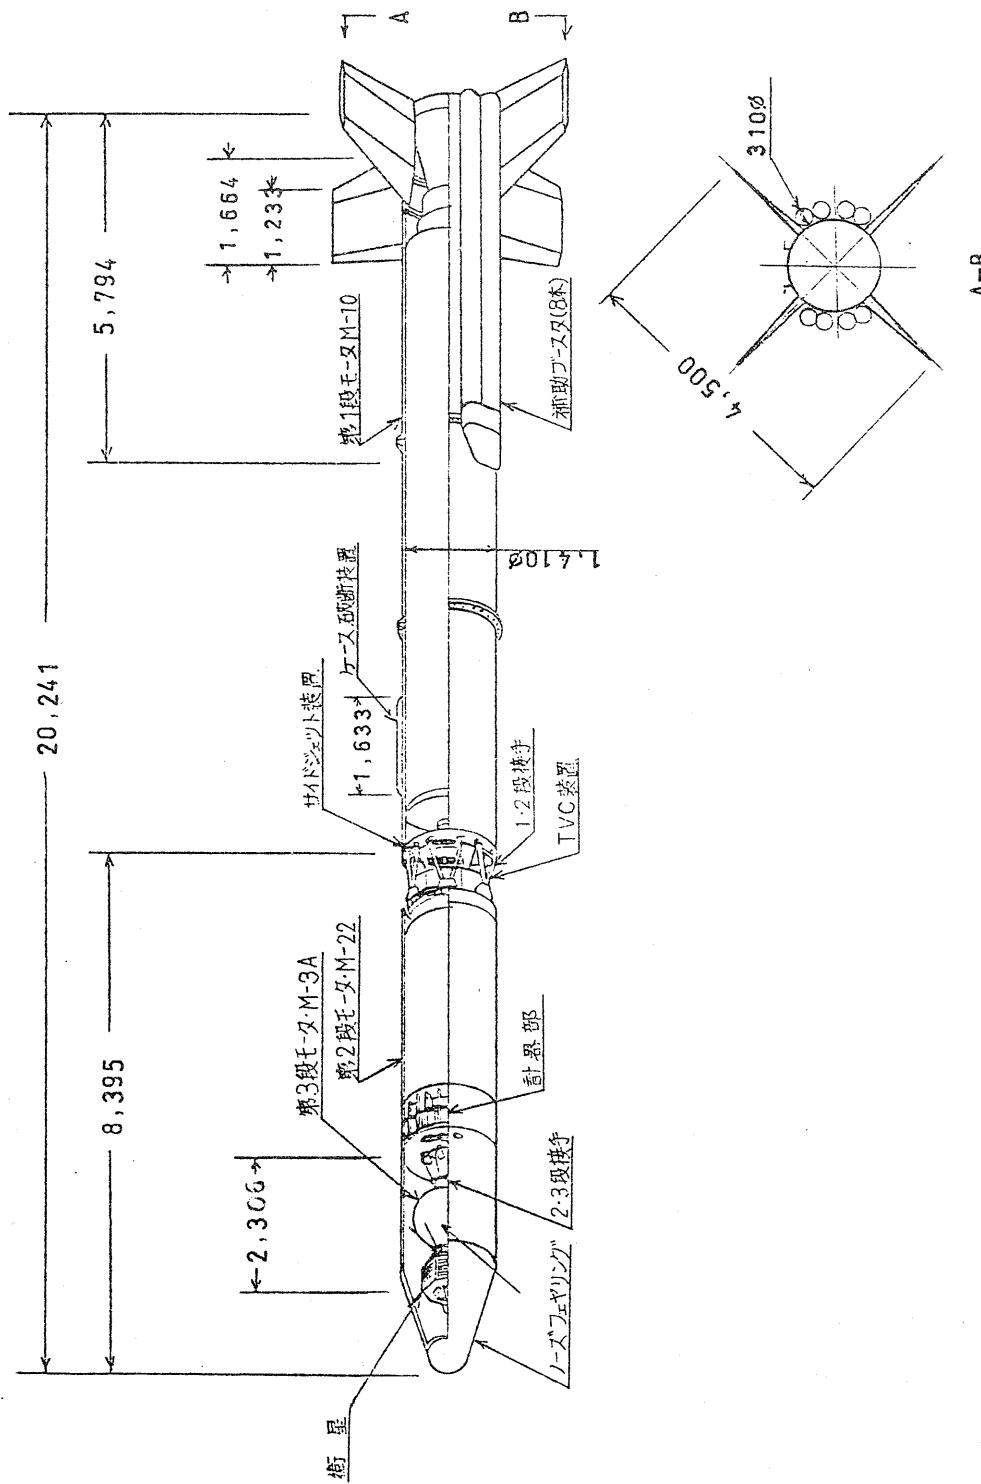
図 1. M-3 C ロケット 3 号機の形状

M-3Cロケット3号機の形状及び諸元は、それぞれ図1及び表1に示すとおりである。

M-3Cロケット3号機は、M-3Cロケット2号機と比較して、主として次のような改良を加えている。

① 姿勢基準装置を、高精度のスピンドルフリー解析プラットフォーム型に変えた。

これは、姿勢基準部の主体となるジャイロとして、従来の2自由度ジャイロに変えて安定度に優れたレート積分ジャイロを2個用いたものである。これによって、姿勢基準角の誤差が従来の1/3程度に改善されることが見込まれ、昭和49年8~9月期に行われたL-4SCロケット3号機の打上げ実験でその機能が確認されていた。

② 電波指令制御方式を改良した。これは、姿勢基準角の設定値を、第2段ピッチプログラム開始時のみでなく、第2段燃焼途中でもう一度修正できる方式としたものである。

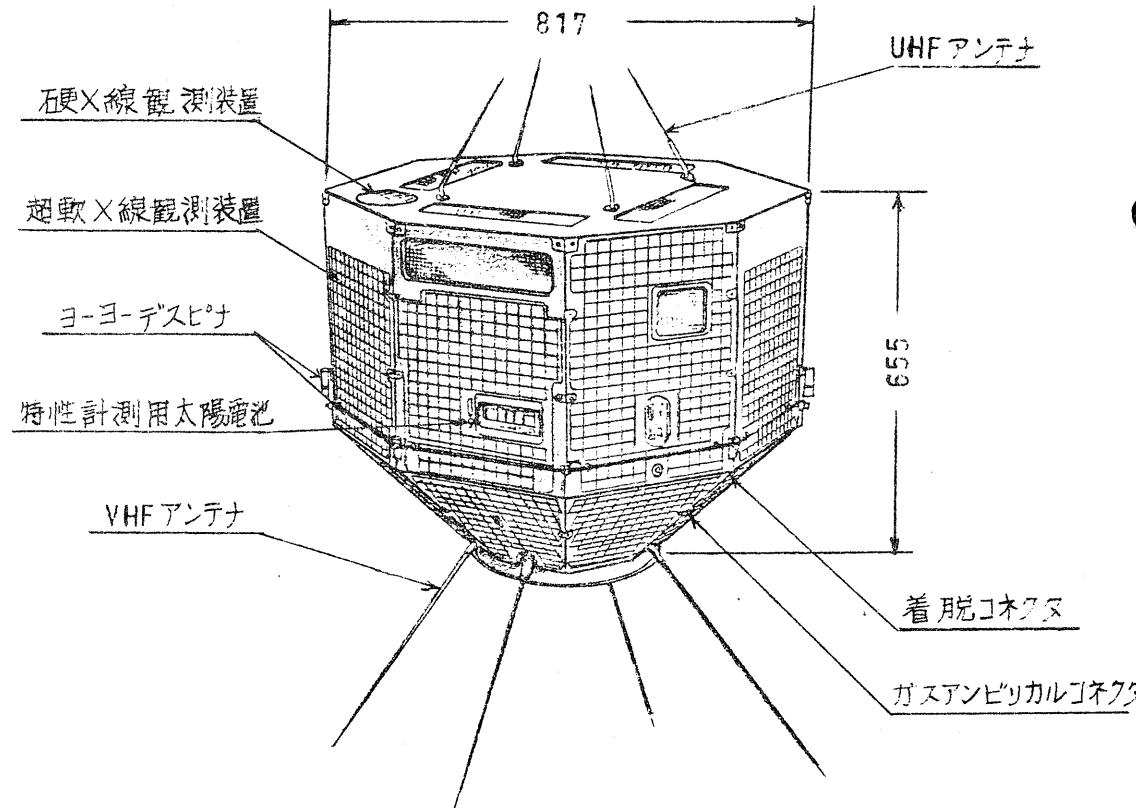
図2 第4号科学衛星(CORSA)の形状

第 4 号科学衛星は、重量約 8.6 Kg の衛星であり、その形状及び主要搭載機器はそれぞれ図 2 及び表 2 に示すとおりである。

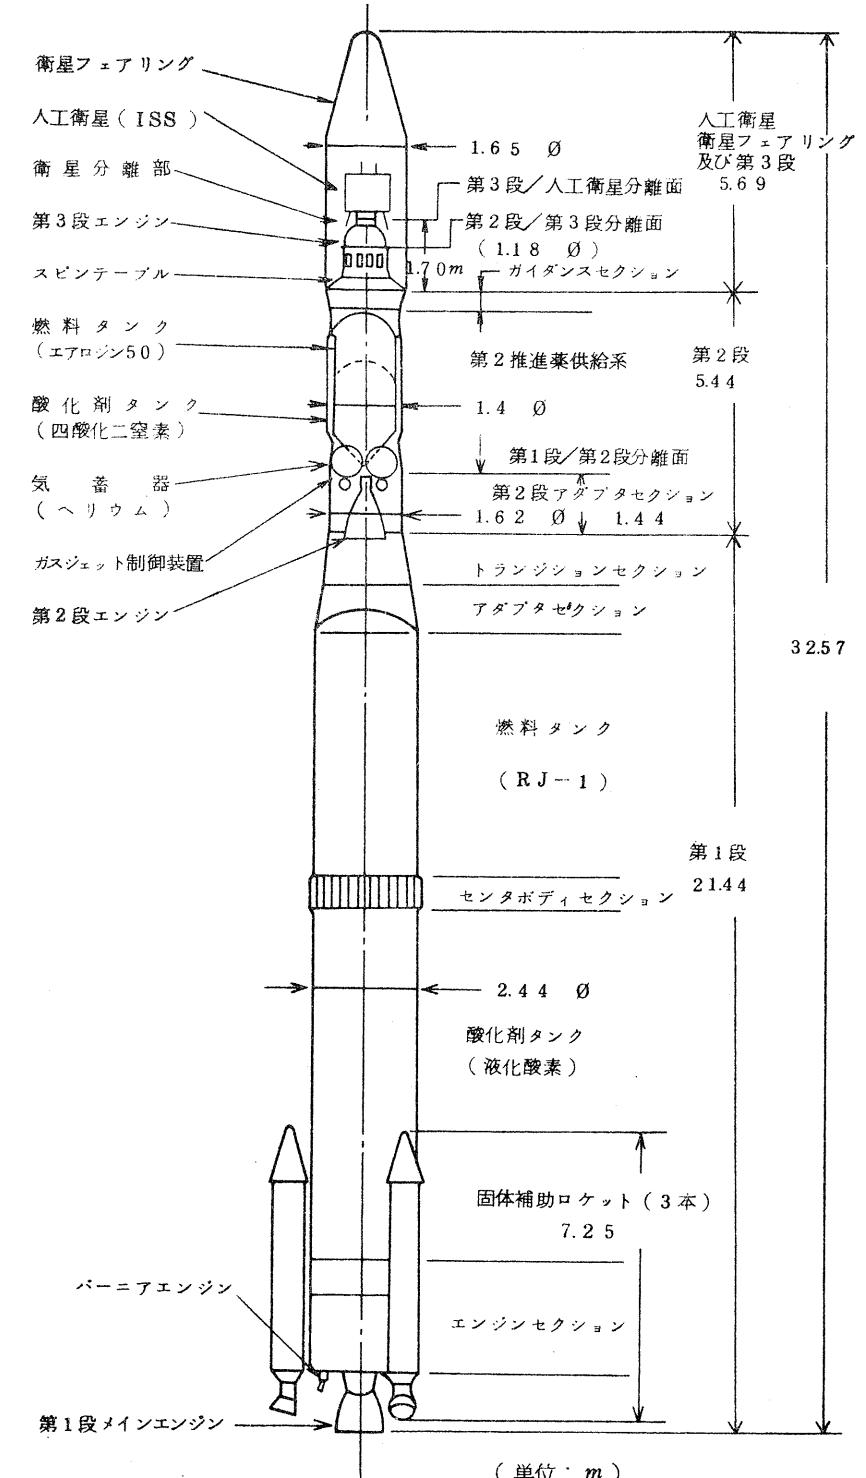
図5. Nロケット2号機の形状

Nロケット2号機の形状及び諸元は、それぞれ図5及び表3に示すとおりであり、Nロケット1号機とほとんど同じである。

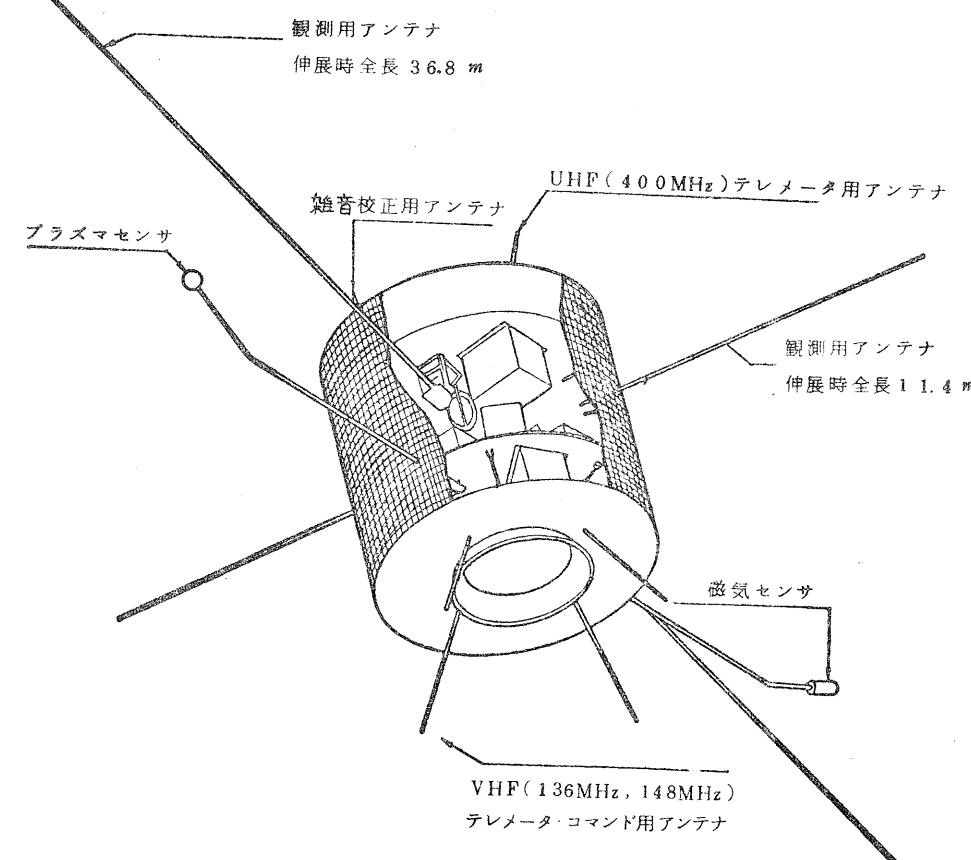
図6. 電離層観測衛星(ISS)の形状

電離層観測衛星は、重量約139kg、直径約94cm、高さ約82cmの円筒形で、その外観及び主要搭載機器は、それぞれ図6及び表4に示すとおりである。

しかし、全日照に入った後に衛星の機能が停止してしまったが、これは、バッテリ素子温度が異常な上昇を示し、その結果素子が破損してバッテリ回路が短絡したためと推定される。

事後の試験によれば、バッテリに充電しながら加熱すると、バッテリ素子温度の上昇とともに端子電圧が低下し、終局的には温度が急上昇して、絶縁体の熔融による短絡や、素子の破壊を起こすことが確認されている。

電離層観測衛星の本格的な運用を実施する直前の全日照時に電源系が故障したことに対し、宇宙開発事業団は以下のようないての対策を講ずること
