昭和56年度8～9月期における人工
衛星、人工衛星打上げ用ロケット等
の打上げ結果の評価について

(報 告)

宇 宙 開 発 委 員 会 第 四 部 会

昭和57年 5月14日

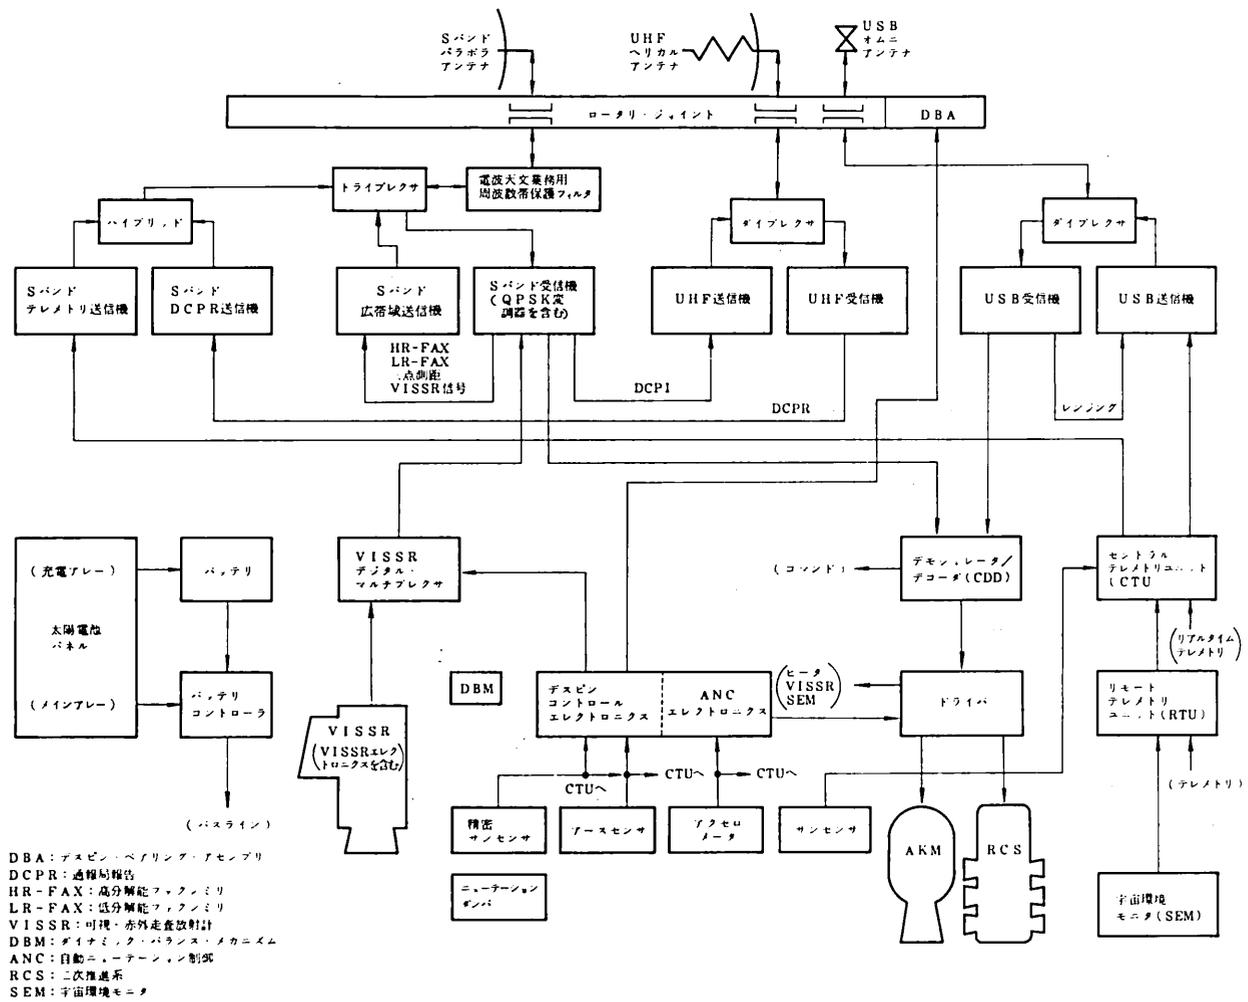
図3 GMS-2のシステム構成

表示されている異常値は系統的なものであり、解析の結果、リモートテレメトリユニット（図3参照）内のチャンネル選択回路の1個のIC又はそれを装着している多層プリント板の回路の一部に断線故障が発生したことが判明している。この故障は地上で一連の検査では正常と判定されていたが軌道上で異常が発生したものであり、製造に係わる偶発故障と考えられるが、なお、今後は、これまでの品質確認の基準及び冗長系の構成が適切であったかどうかの再検討を行うことが望ましい。

コマンド・アンサバックの異常は系統的なものであり、論理的な解析の結果、衛星内でのコマンドの解説には問題がなく、セントラルテレメトリユニット（図3参照）内の1個のIC内部での接地短絡故障によってアンサバックに異常が発生したことが判明している。この故障も前項同様製造に係わる偶発故障と考えられるが、なお、品質確認の基準が適切であったかどうかの再検討を行うことが望ましい。
