放送衛星2号-a(BS-2a)の太陽電池  
パネルに生じた不具合等について

(報 告)

昭和60年10月

宇宙開発委員会 第四部会

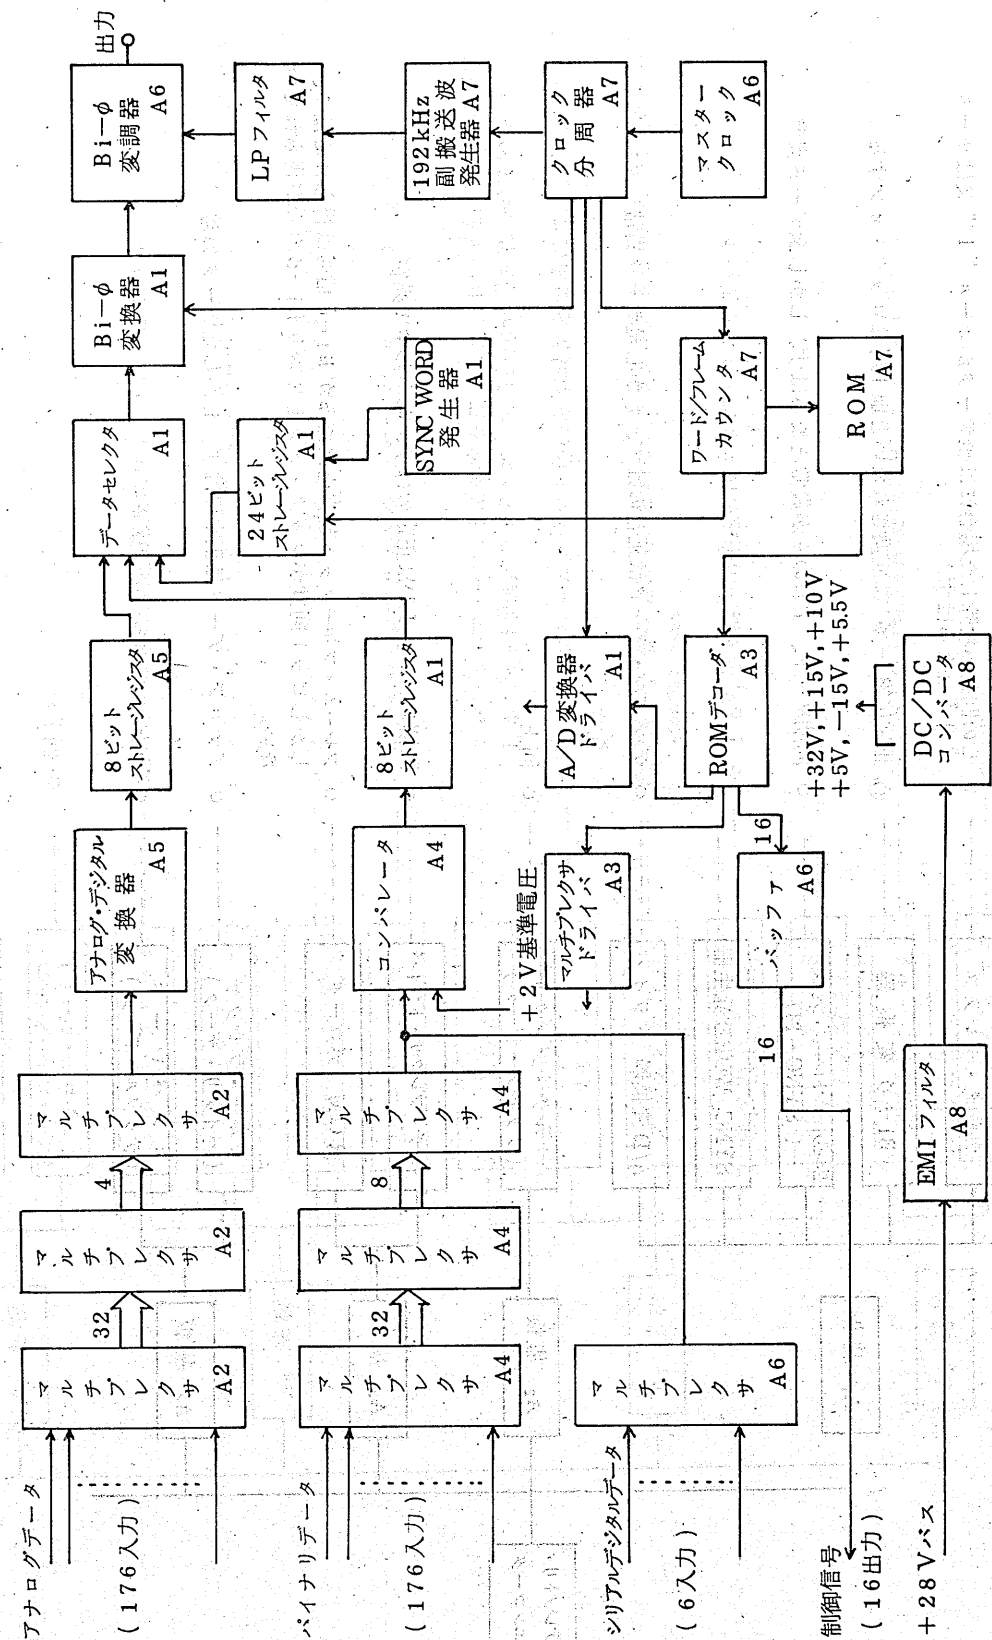
図10 テレメトリ・エンコーダの系統図

BS-2aでは、衛星の動作状況を地上で監視するためのテレメトリ系を主系、予備系の2系統搭載しており、打上げ以降正常に動作してきた。しかるに、昭和60年8月1日午前3時5分1秒にテレメトリ・データの取得が不可能となった。このとき、主搬送波(Kバンド及びSバンド)の周波数及び受信レベルは正常であり、また、副搬送波の存在も確認されたことから、データ取得不能の原因は衛星に搭載されているテレメトリ・エンコーダの故障によるものと判断され、同日午前7時5分頃、予備系のテレメトリ・エンコーダに切換えられた。以降、正常にテレメトリ・データが得られており、衛星放送への影響は生じていない。

チ(C-MOS)、オペレーショナルアンプ等のIC類、抵抗及びコンデンサからなり、プリント基板上に組み立てられている。これら電子回路について、故障の要因として考えられる事項に関してさらに詳細な検討を行った結果は以下に示すとおりである。

以上のとおり、テレメトリ・エンコーダの製造過程、品質管理等において故障原因となり得るものは認められなかった。また、データ取得不能となった頃の1日の温度変化幅は約 $15^{\circ}\text{C}$ であり、かつ、温度変化の割合も緩やかであるので、温度ストレスはなかったものと考えられる。

第四部会は、放送衛星 2 号 - a ( BS - 2 a ) の太陽電池発生電力の低下及び主系テレメトリ・エンコーダの作動状況について調査審議を行った。その結果、太陽電池発生電力の低下については、アポジ・モータ燃焼の際に噴出されるガスによる内側パネルの汚染が原因と考えられ、また、主系テレメトリ・エンコーダについては、電子回路の部品に故障が生じたものと推定される。したがって、放送衛星 2 号 - b ( BS - 2 b ) については、内側パネルが汚染されないようシールドを施し、所要の試験を実施してその機能の確認を行う必要がある。また、テレメトリ・エンコーダについて、予備系も含め打上げに至るまで十分に性能の確認を行い、信頼性を確保する必要がある。
