N-IIロケット8号機及び放送衛星2号-b(BS-2b)  
の打上げ結果の評価について（報告）

昭和61年10月

宇宙開発委員会 第四部会

N-Ⅱロケット8号機及び放送衛星2号-b (BS-2b) の打上げ結果  
の評価について

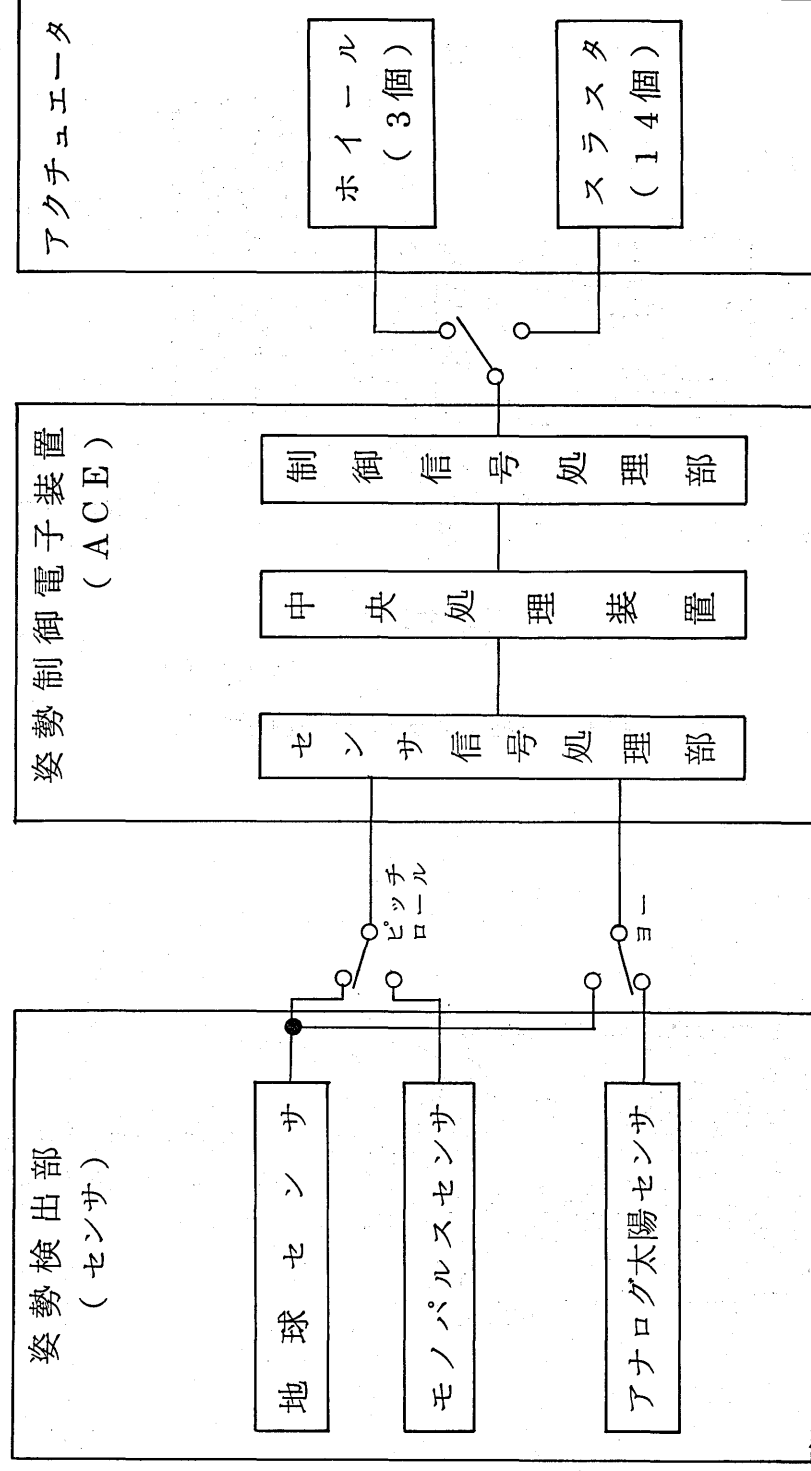
図 7 姿勢制御系の構成

姿勢制御系の構成を図7に示す。BS-2bは三軸姿勢制御方式であり、衛星のロール軸、ピッチ軸及びヨー軸をそれぞれ東西方向、南北方向及び衛星から地球中心を見こむ方向に一致させるよう、軌道上で自動的に制御するようになっている。
