通信衛星 3 号-b (CS-3b) の打上げ結果の評価及び  
放送衛星 2 号-b (BS-2b) のテレメトリ・エンコーダ  
の作動状況について (報告)

平成元年 2 月

宇宙開発委員会 第四部会

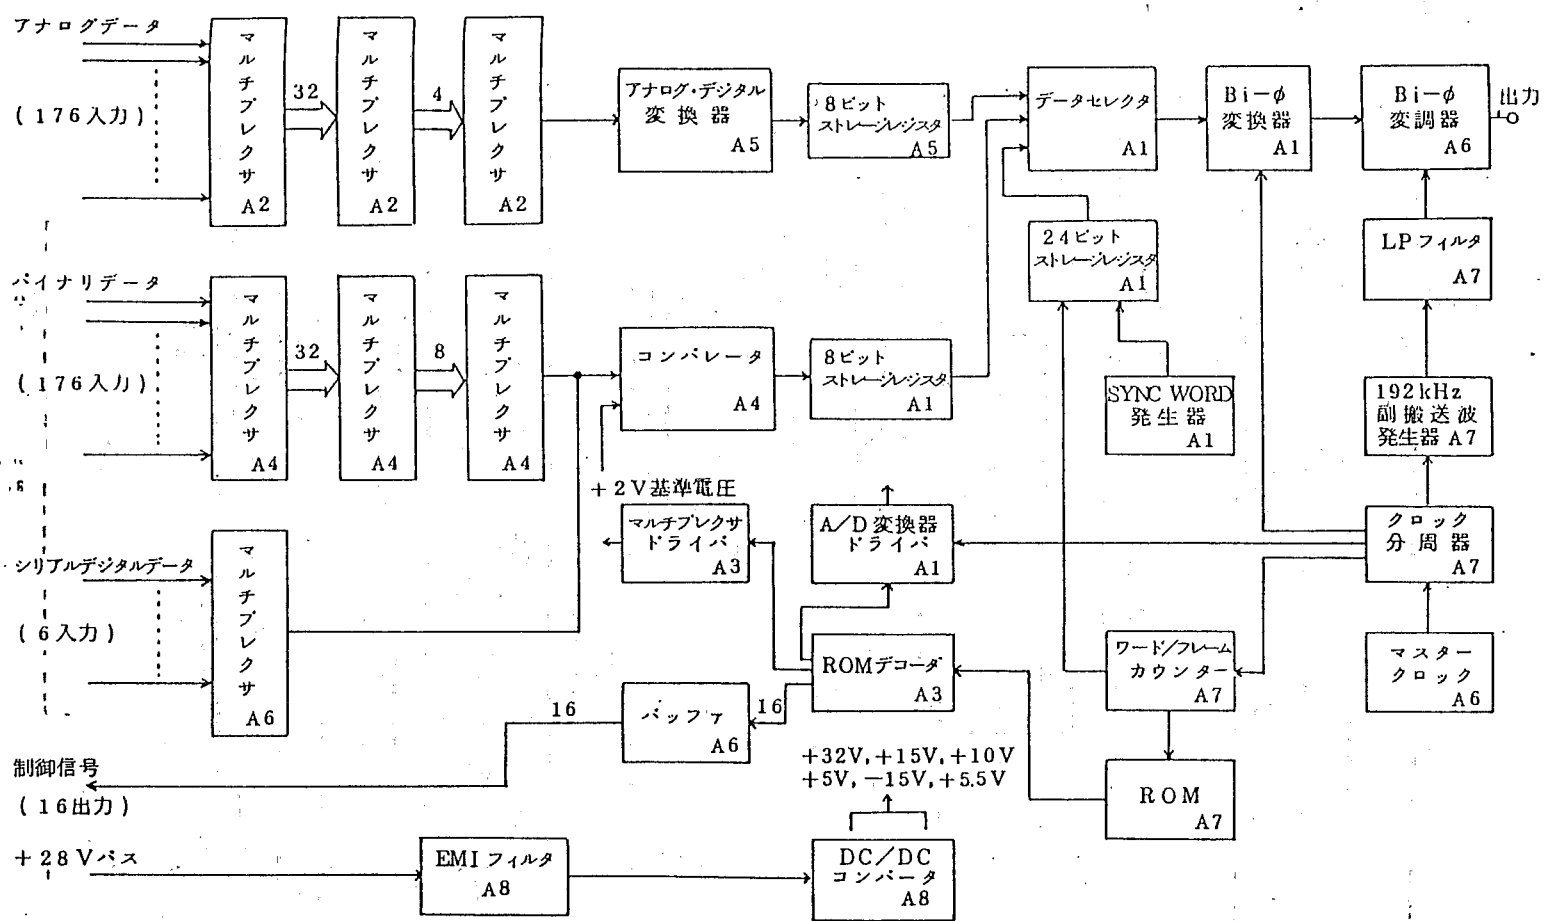
図6 テレメトリ・エンコーダの構成

テレメトリ・エンコーダの構成は、図6に示すとおりである。テレメトリ・エンコーダは、衛星各部の状態等を示すテレメトリ・データを所定の伝送形式(テレメトリ・フォーマット)に編集し、次段の送信機へ出力する機能を持つ。

注 A1～A7は基板番号を示す。
