地球資源衛星 1 号 (JERS-1) の  
打上げ結果の評価について (報告)

宇宙開発委員会技術評価部会

地球資源衛星1号（JERS-1）の打上げ結果の評価について

平成4年11月13日  
宇宙開発委員会技術評価部会

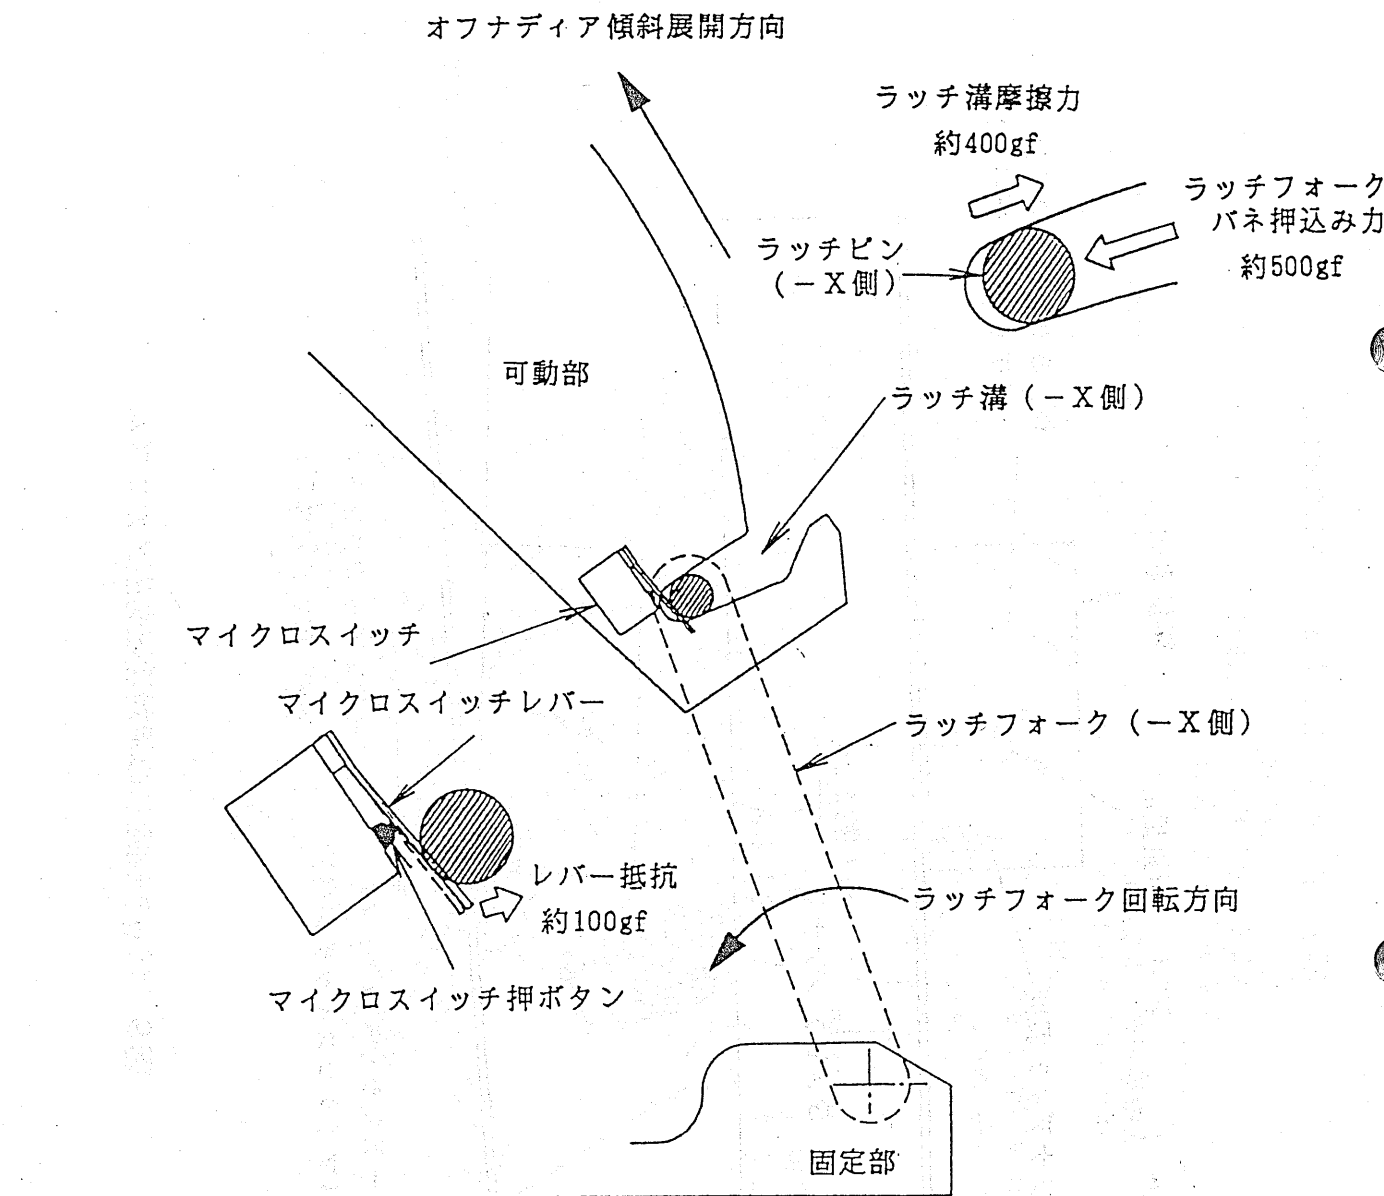
図10 マイクロスイッチ取り付け部付近の力の釣合

図9に示されているとおり、SARアンテナの衛星取り付け点は衛星重心と約1mずれているため、オフナディア傾斜に伴って、SARアンテナと衛星本体との間でピッチ軸回りの相対回転が生じる。テレメトリデータによればこの回転の角速度は0.06～0.07度/秒である。この結果アンテナ部は衛星本体に対しピッチ軸回りに最大0.2度の角度を持つため、一方のラッチピンが他方に比べわずかに先に進行し、先にラッチする。このため、もう一方のラッチピンへのラッチ溝上部からの摩擦力が増え（図10）、やや浅くラッチする。この先行するラッチフォーク側にはマイクロスイッチは付いておらず、もう一方にのみ付いていたため、ラッチピンがマイクロスイッチレバーを押し切るに至らなかった可能性があるとして推定された。

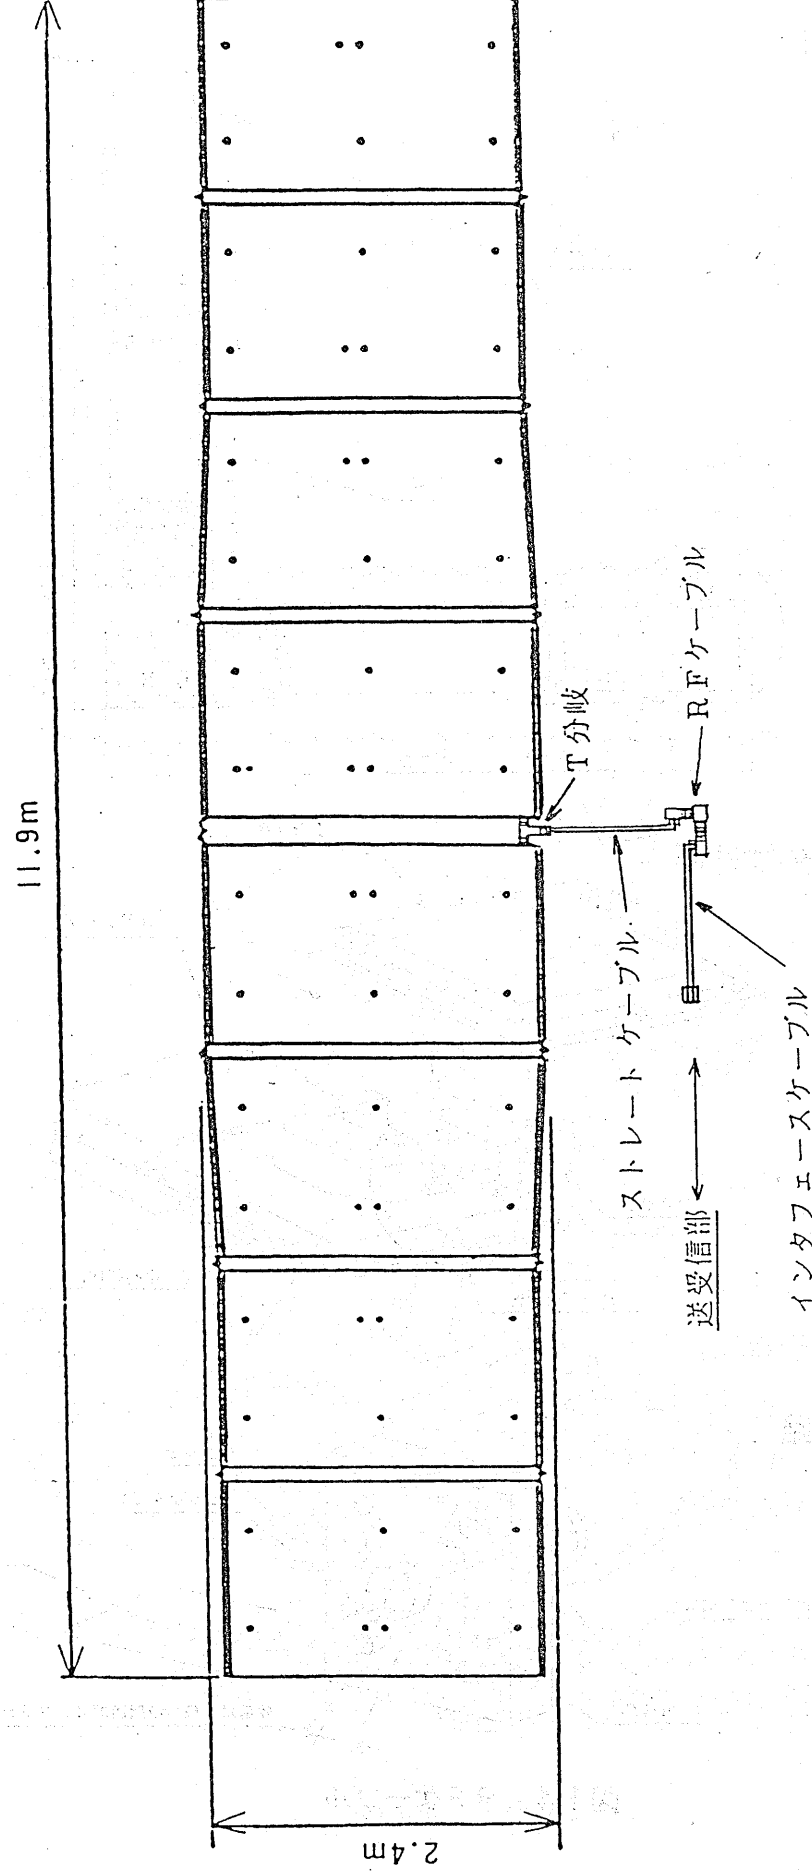
図13 SARアンテナ部機能ブロック図

一方高周波放電については、図13～図15に示すRFケーブル又はT分岐のいずれかのコネクタのコネクタピンの半田付け部において、除去し切れなかった残留フラックス等による汚染により絶縁体表面に発生した放電の可能性は否定できなかった。

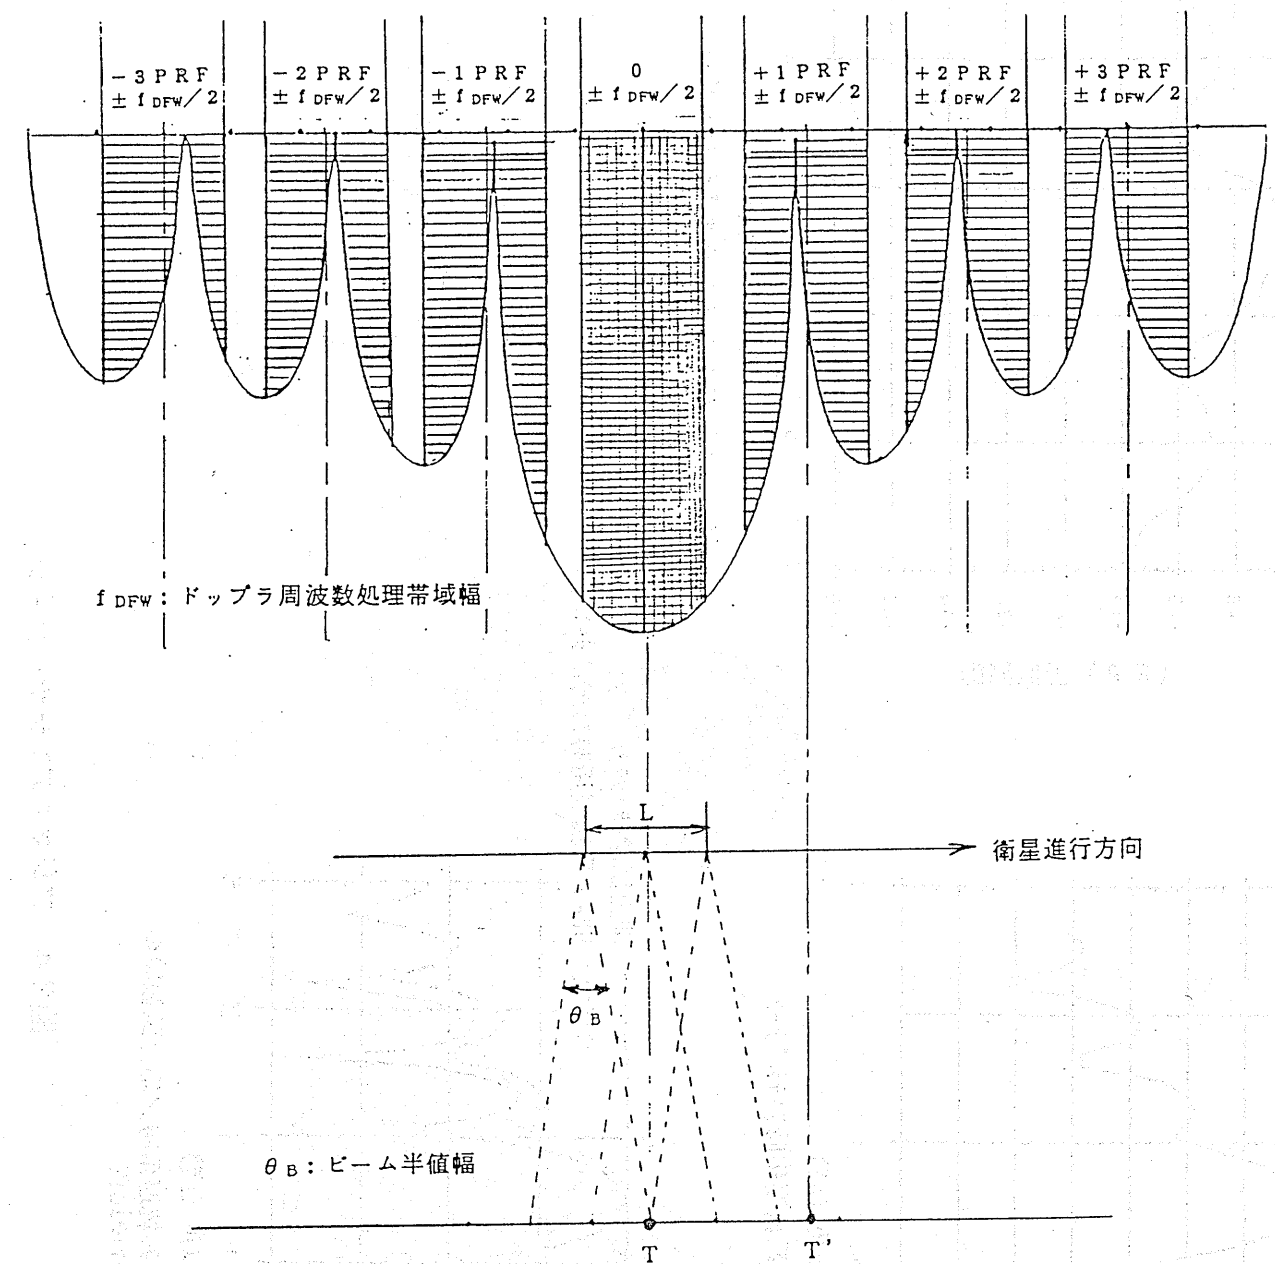
図23 ゴースト状の影発生メカニズムの概念説明図

SARにおける非観測域の不要信号の観測域への漏れ込みについて、SARのアジマス方向では、図23に示す対象物（T）の信号はアンテナビーム幅内に入ってから出るまでの間の信号を合成することによって、等価的にアンテナ長L（十数km相当）の効果をjている。この信号の合成には、衛星の進行に伴い対象物からの受信信号がドップラ変調を受けることを利用している。一方ドップラ信号は、SARのパルス繰り返し周波数（PRF）でサンプリングしていることになるので、 $\pm nPRF$ のドップラ周波数（図23の縞部分）は同一と見なされ、相当する非観測域の信号は観測域へ漏れ込んでくることとなる（例えば、図23のTの観測時には、T'の信号が漏れ込んでくる）。そこで図23のTを暗部（海）とし、T'を明部（陸地）として理論的に求めたTT'間の距離と、図18の画像を用いて求めた距離を比較したところ、よく一致した。従って、ゴースト状の影は非観測域の不要信号の、観測域への漏れ込みによって生じたものと推定される。

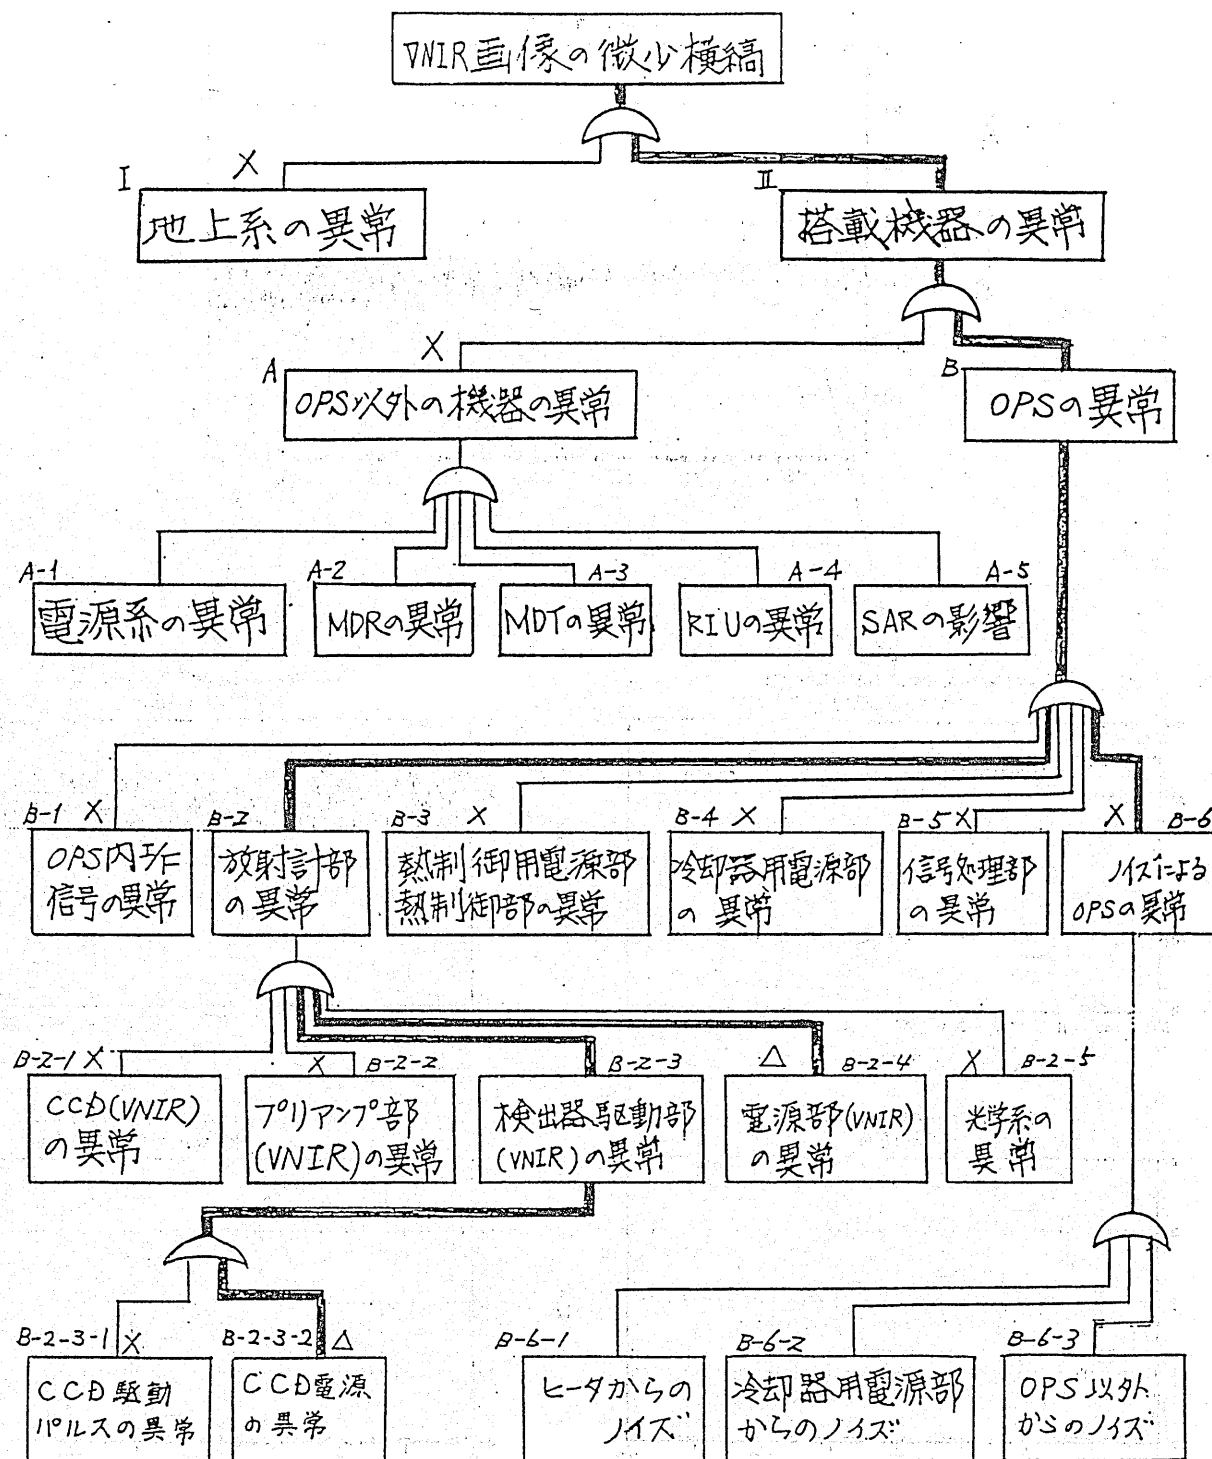
図30 VNIR画像についてのFTA検討結果

ことから、CCDバイアス電圧が約100Hzで変動し、それが画像出力に影響を及ぼしているものと推定された。なおこの検討に使用したFTAを図30に示す。

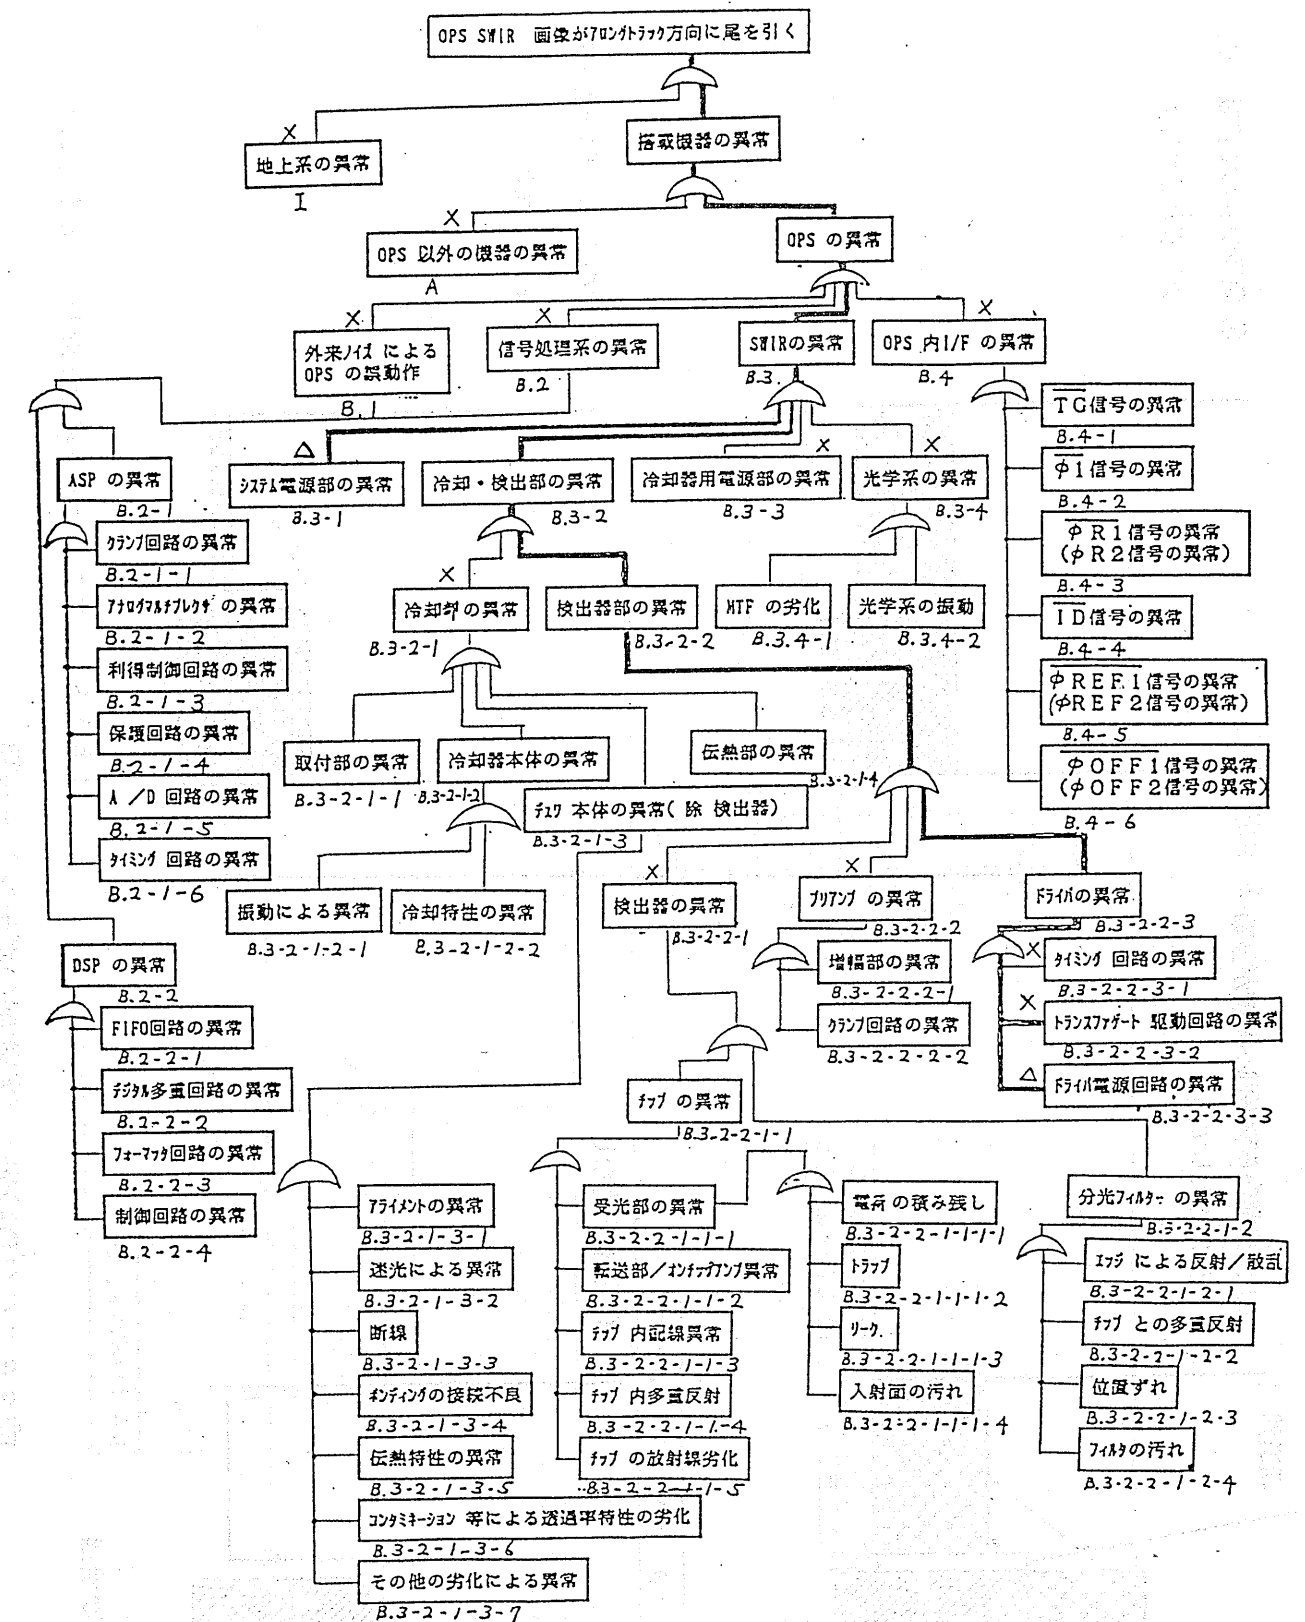
図35 SWIR画像品質について 原因究明のための FTAツリー

システム電源部から供給される電源の異常、又は検出器ドライバに異常があるものと推定された。なお検討に使用したF T Aを図3 5に示す。

本画像不良は部品に起因していることから、(7)「可視近赤外放射計(V N I R)画像不良」の場合同様、部品の品質管理の徹底を行うと共に、試験においては十分に長時間の試験を行い、初期故障を除くことについて検討すべきである。

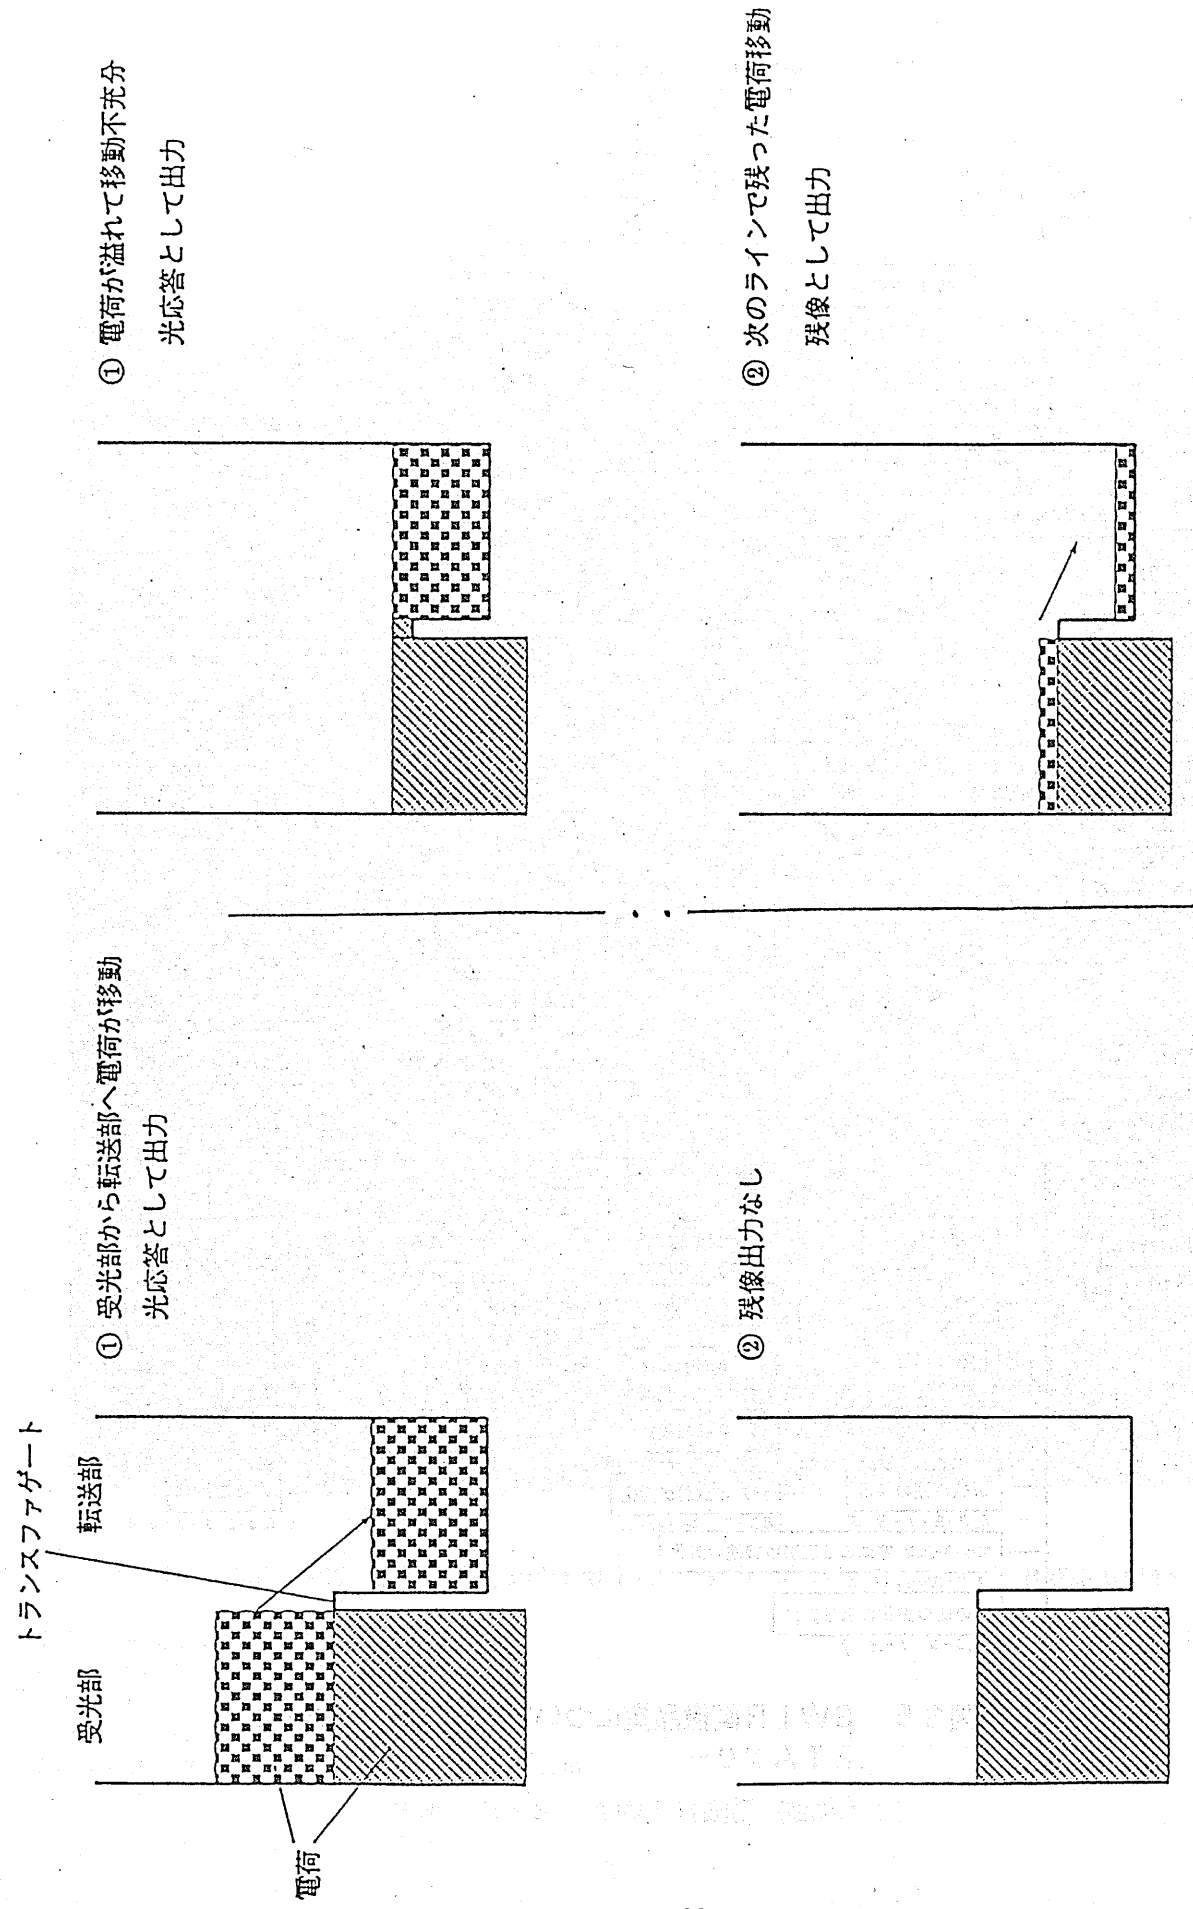
画素の応答遅れのメカニズムについて、トランスファゲート駆動パルス波形が変化しポテンシャルが下がった時の電荷移動の様子を図3 6に示す。正常な場合は(a)のように全ての電荷が転送部に移るだけのポテンシャルがあるが、駆動パルス波形が変化した場合、ポテンシャルが下がるため、(b)のように転送時に転送部の電荷があふれ、受光部の全ての電荷が転送部に転送されず、一部が受光部に残る。そこでたとえ次の撮像で何も入力がなかったとしても、この電荷が次の転送時に転送され、応答遅れとして出力されるものと推定された。

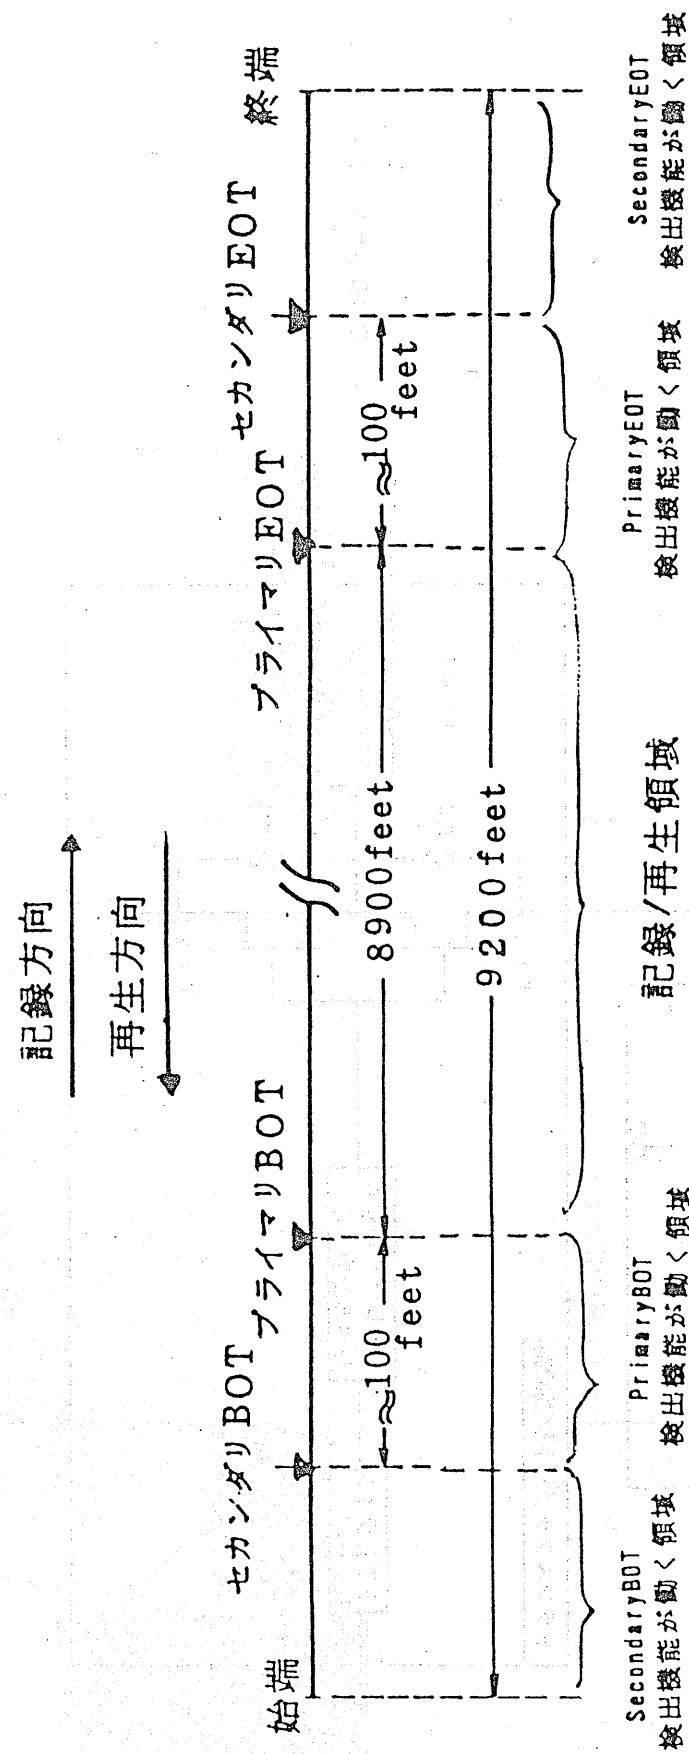
図38 BOT/EOT検出システムイメージ

図38からもわかるように、記録時はプライマリシステムもセカンダリシステムもBOTから始まりEOT検出で終わり、一方再生時はEOTではじまりBOT検出で終わる。テレメトリデータの分析から、今回の誤動作は再生開始時にセカンダリシステムがBOTを誤検出した結果、再生が停止したものと推定された。

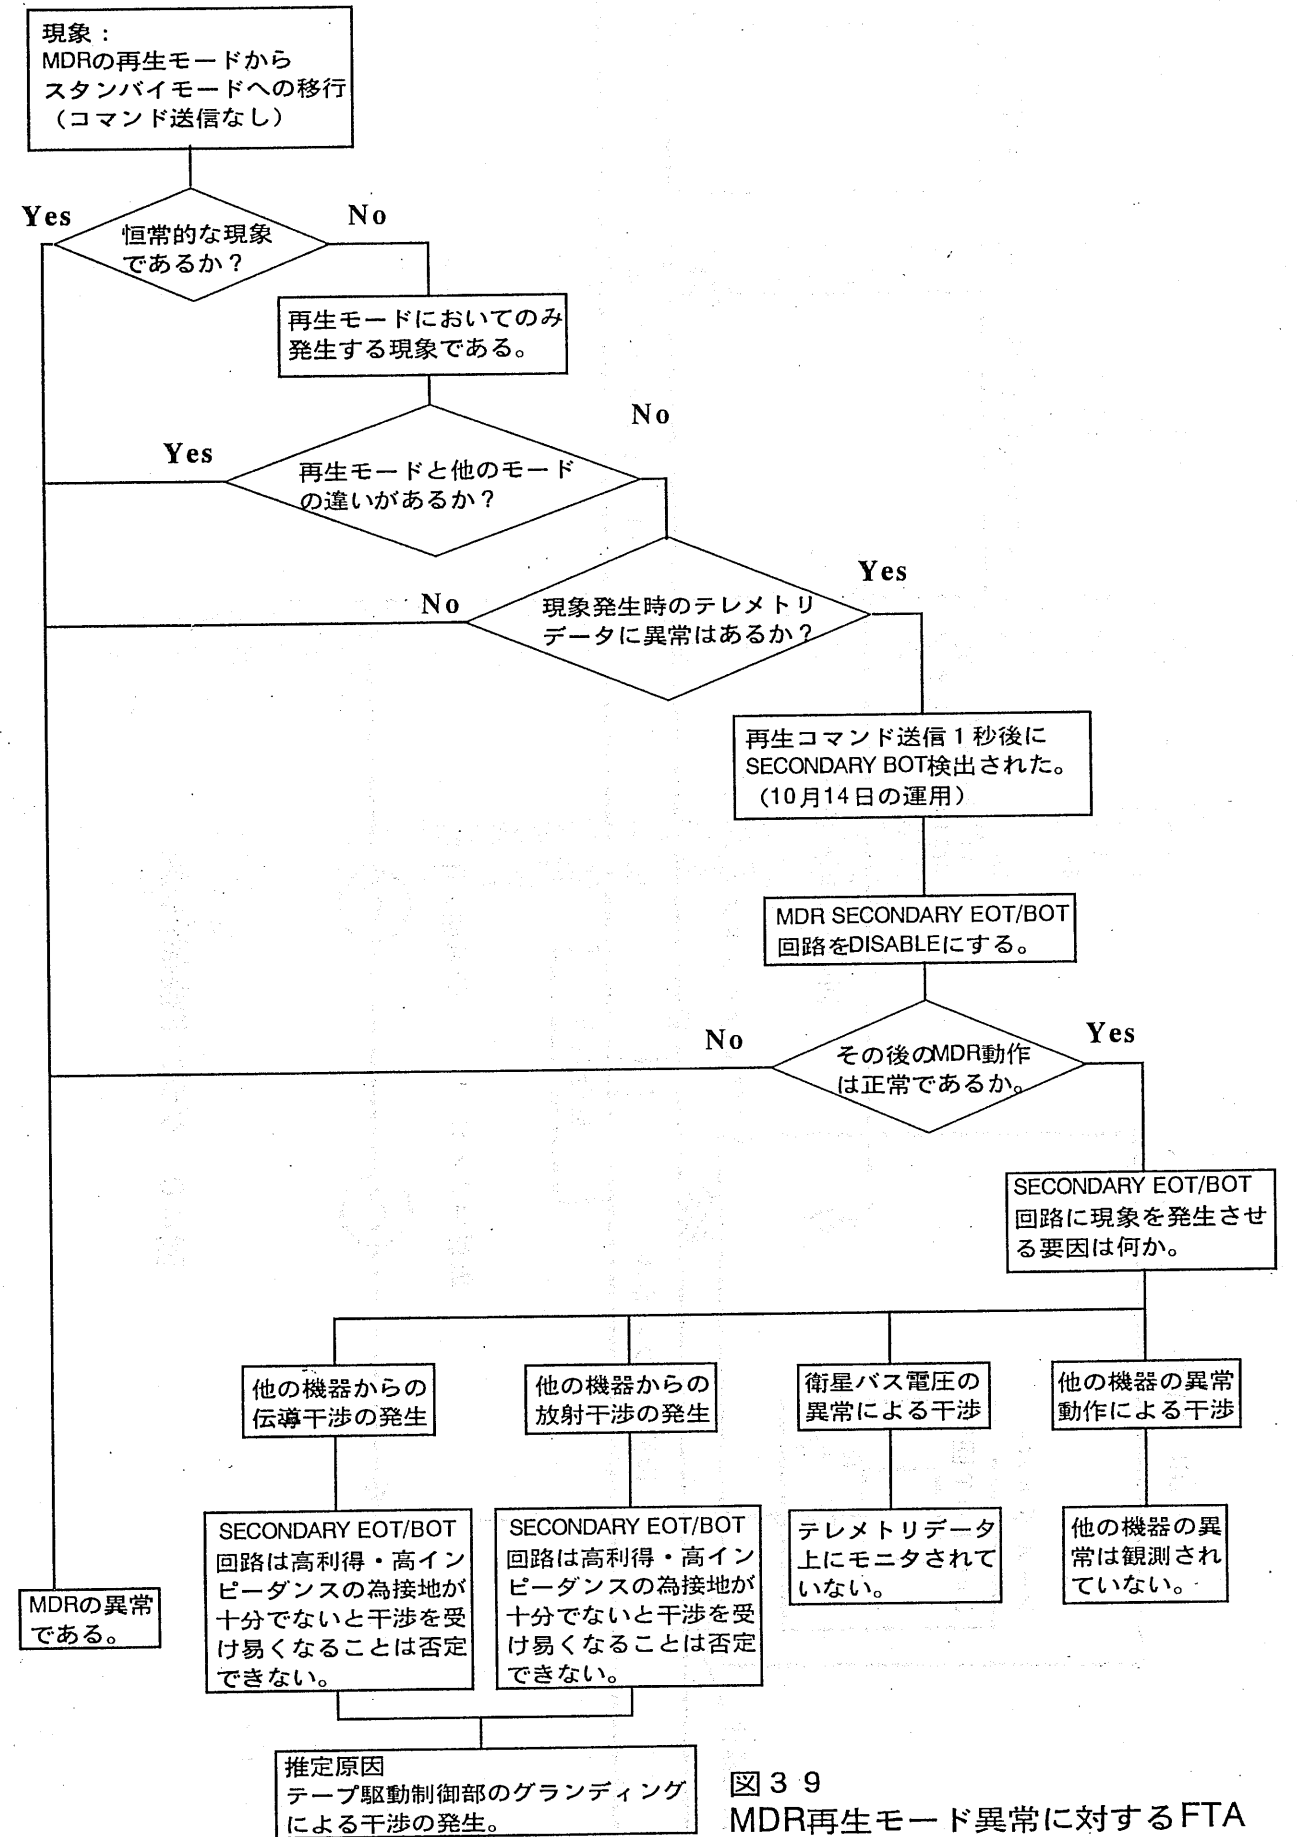
図39 MDR再生モード異常に対するFTA

生開始1秒後はMDRは電氣的に安定していること、また再生時に常時発生するものではなく、また打ち上げ後それほど時間も経っていないことから、電氣的な過渡現象の影響や部品の故障及び劣化の可能性は低いと推定された。しかし、セカンダリシステムはシグナルグランドとテープ駆動制御部筐体の間の相対電位変動には敏感なため、この電位変動による誤動作の可能性は否定できなかった。

MDR外部については、図39のとおり、テレメトリデータや他機器の運用データに特に異常は見られないことから、衛星バス電源のスパイクノイズ、他機器の異常動作によるノイズの影響については可能性は低いと推定され、また他機器からのノイズ放射または伝導干渉の影響については地上試験時のレベルから変化していないと推定される。一方テープ駆動制御部筐体のグランド電位の安定性低下については、テープ駆動制御部筐体と衛星パネル間のグランドストラップ接続点（図40）のいずれかが熱サイクル等の影響によりその特性が変化し、電位安定性が低下する可能性がある。

さらにMDR 電源系については、熱的、機械的な変化に強い接続方法の採用、フィルタの挿入や低雑音の増幅回路の採用等による電磁干渉対策を行うと共に、十分な確認試験を行うことが重要である。
