宇宙開発委員会技術評価部会  
M-3S II ロケット特別小委員会報告書について

宇宙開発委員会技術評価部会は、文部省宇宙科学研究所（以下、「宇宙研」という。）のM-3S II ロケット8号機（平成7年1月15日打上げ）に生じた不具合に関する原因の究明及び今後の対策等について、技術的に詳細に調査審議するため、去る2月10日、部会内に「M-3S II ロケット特別小委員会」（以下、「特別小委員会」という。）を設置した。同特別小委員会においては、2月24日以来9回の会合を重ねて報告書がとりまとめられ、技術評価部会は6月12日に同報告書を了承した。

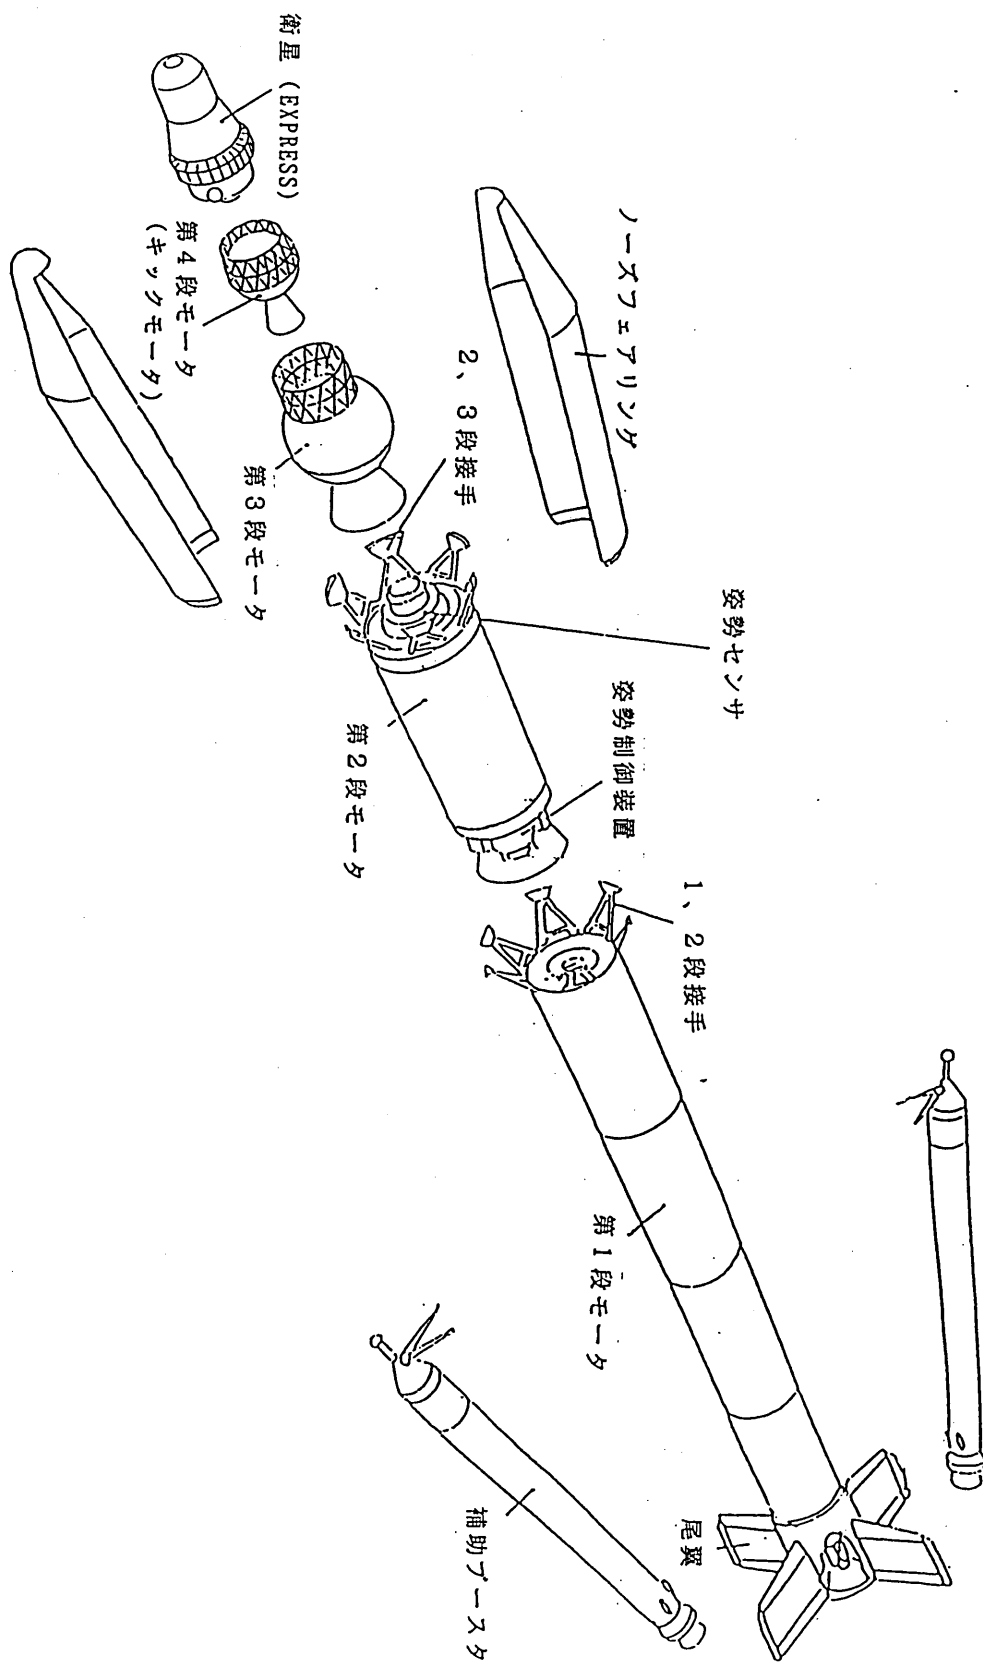
図1 M-3S II ロケット8号機外觀図

平成7年1月15日、M-3S II ロケット8号機（図1参照）が打ち上げられたが、ロケット第1段の切離し（発射後約84秒）後、ロケット第2段の燃焼中、ロケット全体に仰角方向（ロケットの進行方向に対していわば上下方向）において每秒8回程度の曲げ振動が始まった。

直ちに姿勢制御装置がこの振動を抑えるべく制御用の噴射液を噴射し続けたが、同噴射は振動を打ち消すように効果的には行われず、最終的に噴射液が枯渇し、その後第2段燃焼中においては姿勢制御を行うことが困難となった。このため衛星は、計画軌道に乗ることができず3周回目に太平洋に落下したものと推定され、実験実施が不可能となった。
