# EXPRESSカプセル飛行後調査報告書

1997年6月

宇宙科学研究所

## EXPRESSカプセル飛行後調査報告書目次

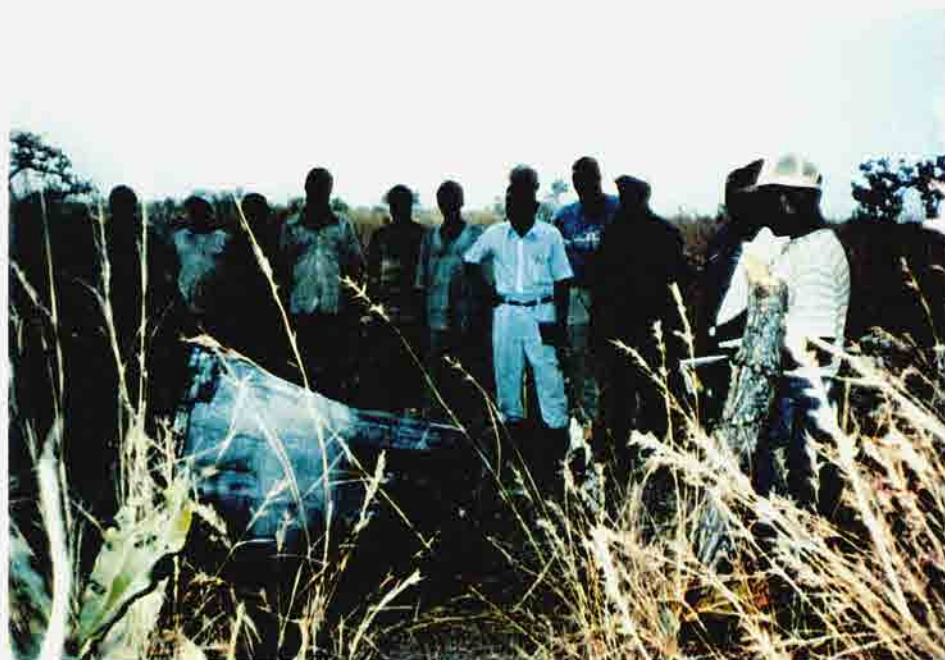
図－２－２ EXPRESSカプセルの着地状況

この時点で、カプセルは正常な状態で大気圏再突入飛行を行い、トーゴとの国境に近いグシアゴ（Gushiago）近郊の無人地帯に落下し、パラシュートによる正常な状態での緩降下および着地を行ったこと、落下とほぼ同時にカプセルは発見され、落下に伴う物的人的被害はなかったこと、発見後比較的早期（10日後程度との情報）にタマラにある軍の倉庫に移され、その後ここで保管されていたこと、搭載機器を含む機体の保存状態は概ね良好で、機体表面の熱防御材などは飛行後の状態をよく保存していること、などが

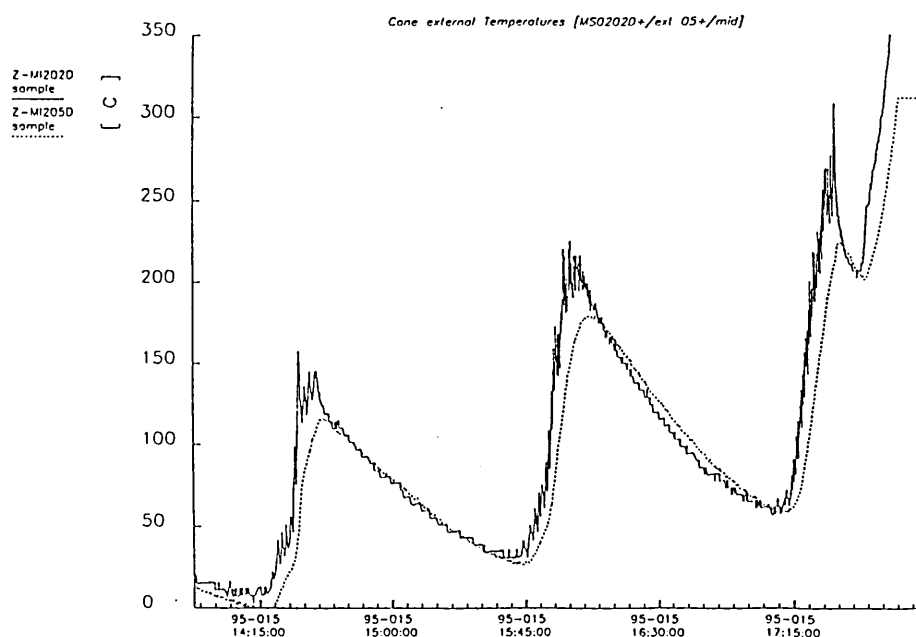
図-3-7 カプセルDHSに記録されたSM外部温度の履歴

カプセル内に搭載されたバスシステムのデータ処理装置（DHS）はサービスモジュールとの結合状態で計測される種々の飛行データおよびシステムの状況監視データなどを記録する。回収後のカプセルの耐熱性能などに関する調査結果は次節に詳しく述べられるが、このDHSには打ち上げ後サービスモジュールが分離するまでのデータが保存されていることが明らかとなった。この結果EXPRESSの機体の各サブシステムの動作状況、ロケットからの分離後の初期の姿勢整定および機体の内部および外部の温度履歴などからEXPRESSの飛行状況の推定を可能な範囲で行った。この結果予定されたEXPRESSの初期動作は計画通りに自動的かつ正常に実行されたこと、低い軌道に投入されたため近地点付近で姿勢の擾乱および上層大気による空力加熱に対応する各部の温度上昇があったこと（図-3-7）、DHSのデータ収録が終了した時点またはこれ以降にサービスモジュールの機能が失われカプセル（RM）との結合／分離加工品の発火によってRMを分離したこと、などが明らかとなった。これらの結果は前節に述べたガーナにいたる軌道の推定結果および飛行中のサンチャゴ局で受信したテレメータデータなどとも一致する内容であり、推定が妥当であることを示している。またDHSに記録されたデータの終了時刻は軌道推定と併せると、この時点の高度が約80 kmであったことなども推定することができる。パラシュートの開傘についてはEXPRESSの緩降下システムはカプセルの分離および一定値以上（3 G）の減速を継続して計測した場合に起動され、以後圧力スイッチによって開傘を実行するシステムとなっていたため、計画外の飛行を行ったにも関わらず再突入後パラシュートのシステムは正常に動作したものと考えられる。

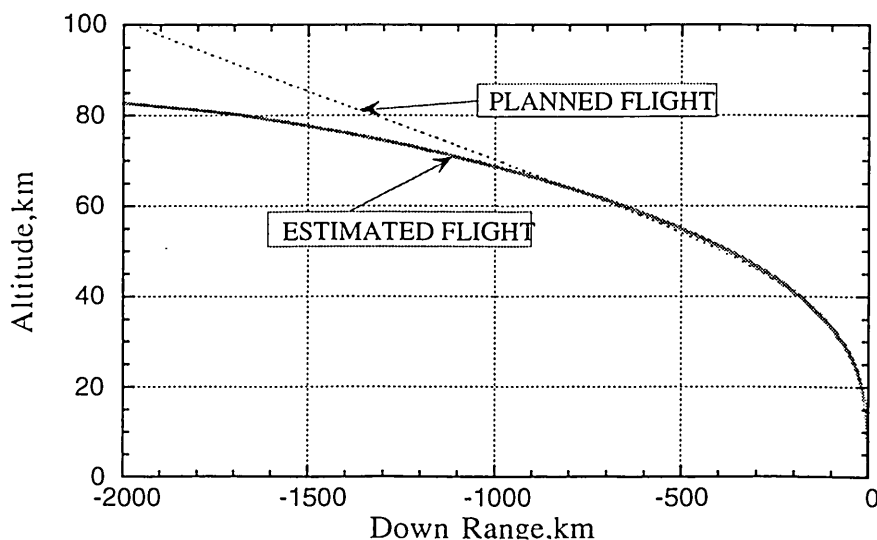
図-3-8 計画と実際の再突入軌道

打ち上げ後周回軌道上の飛行状況は追跡情報およびカプセル内に保存された計測データなどから前節に述べたように推定される。ここでは再突入中の飛行状況について上記のデータや機体の調査結果などによる推定を試みる。再突入時の大気圏内飛行軌道の推定結果を図-3-8に示す。計画では軌道離脱モータの点火によって比較的深い角度の再突入飛行を予定しこの環境に対してカプセルの耐熱システムや外部に取り付けた計測用センサや耐熱材料試験供試体などが設計された。実際の飛行は周回中から近地点通過の度に高度を下げ結果として浅い角度の突入飛行となったことが、これまでに述べた推定軌道データや各種計測結果から結論される。この推定では軌道上ではSMとRMの結合状態でガーナへの落下に至るための平均的な弾道係数 ( $200 \text{ kg/m}^2$ ) を用い、DHSデータの収録中断の時刻での推定軌道高度 (約  $80 \text{ km}$ ) でSMの破壊あるいは分離に至ったと仮定し、これ以後はRM (カプセル) 単独の飛行に移行した (弾道係数  $820 \text{ kg/m}^2$ ) と仮定している。

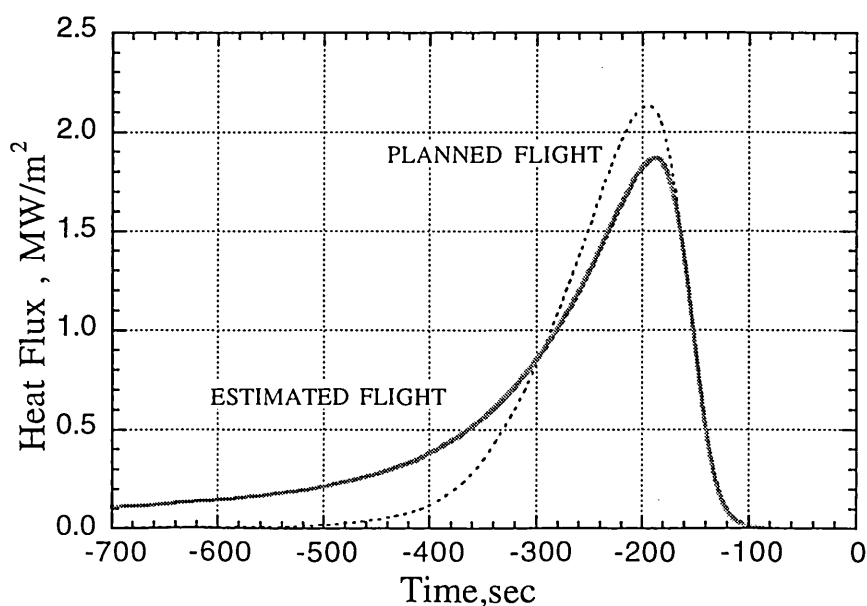
図-3-10 計画と実際の再突入飛行中の空力加熱率

図-3-10には再突入中の空力加熱率（図-3-8と同様の仮定）を計画値とともに示す。SMからのカプセルの分離後はこの高度付近から動圧の上昇により空気力が卓越しカプセルの空力安定により分離後早期に飛行迎角は0に収束すると推定される。これによると計画に比べて浅い角度での突入により最大空力加熱率は $2\text{ MW/m}^2$ 弱の程度となり計画値よりも低くなったことが示される。これに対して推定軌道に対する加熱総量は計画の値（ $297\text{ MJ/m}^2$ ）に比べ軌道周回中の加熱総量は約 $100\text{ MJ/m}^2$ 、再突入飛行で約 $400\text{ MJ/m}^2$ に達する。軌道周回中は上記の姿勢運動により機体の特定の一カ所がこの全ての加熱を受ける訳ではない。

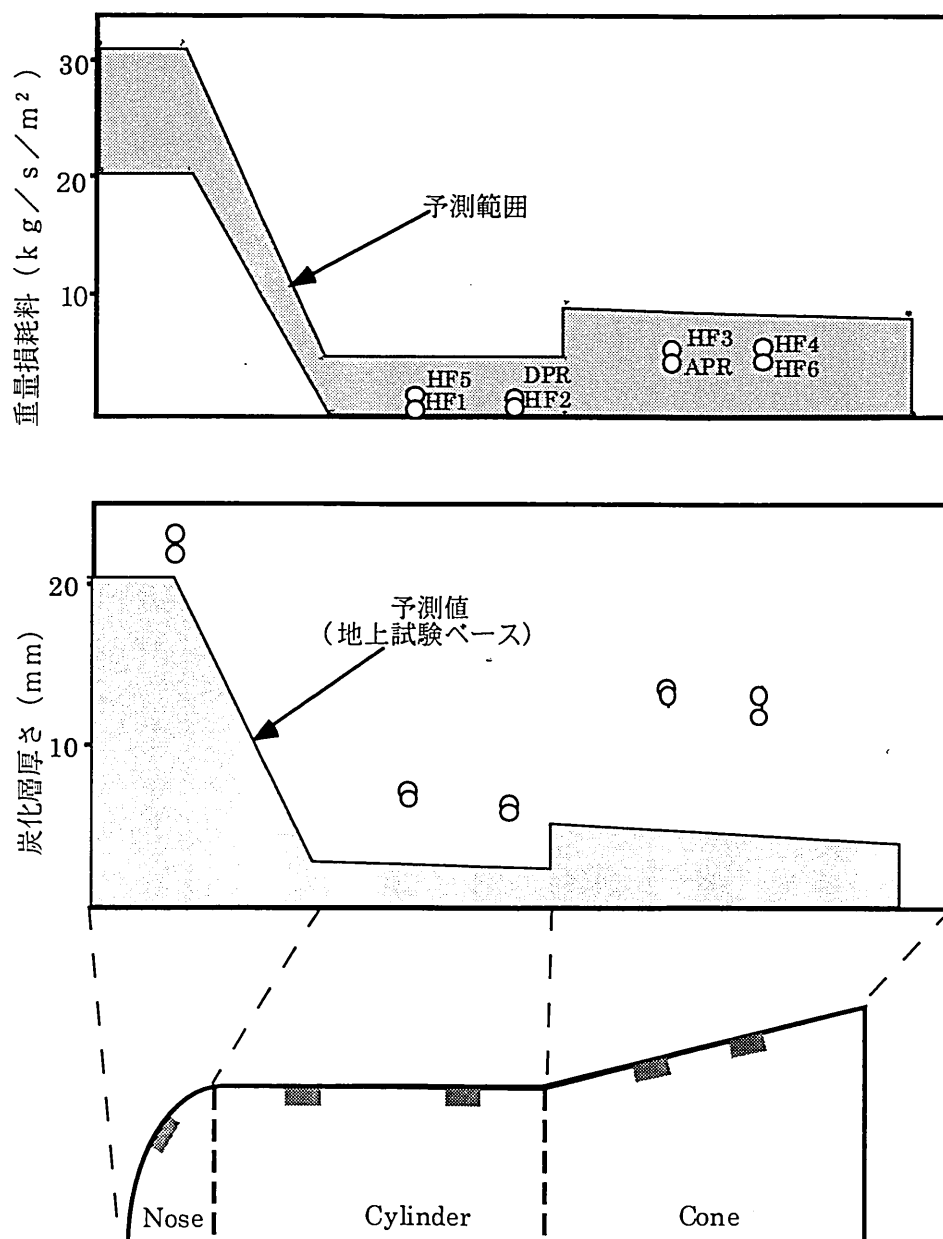
図-5-8 表面損耗量／炭化層厚さの予測と飛行結果

図-5-4と5に機体先端と側面に装着されたアブレータ供試体の取り外し後の状況を示す。上に述べたように先端部から取り外された供試体は表面が破損している。また取り外し後表面の損耗および内部の炭化の様子を調べるため深さ方向に切断した断面を図-5-6と7に示す。第3節で述べた再突入飛行環境の推定によると再突入飛行時の加熱環境は計画と異なり、2回の近地点通過の付近で $0.1 \text{ MW/m}^2$ の加熱を受け、再突入時の飛行経路も異なるため最大加熱率で約 $2 \text{ MW/m}^2$ 弱、総加熱量で計画の $300 \text{ MJ/m}^2$ に比べ約 $500 \text{ MJ/m}^2$ の加熱を受け計画よりも小さい加熱率を長時間受け、総加熱量は6割程度以上計画よりも大きかったと推定されている。この結果回収されたアブレータ供試体の炭化層厚さは計画よりも大きくなったものと推定され、この傾向は開発段階で行った地上での加熱試験やシミュレーション結果ともほぼ一致する。図-5-8に表面損耗および炭化層厚さについてこれらの飛行後供試体による実測と予測の範囲を示す。これによると炭化層厚さの飛行結果は側面の供試体について予測との差が大

きく軌道周回中の近地点付近での加熱および再突入の際の姿勢運動の効果による側面加熱率の増加の結果であると考えられる。図-5-8には加熱率計測用に金属薄膜を装着した供試体の断面を示す。両者とも飛行後の健全性は良好で貫通孔についても内部の構造に達する過度の加熱は認められない。

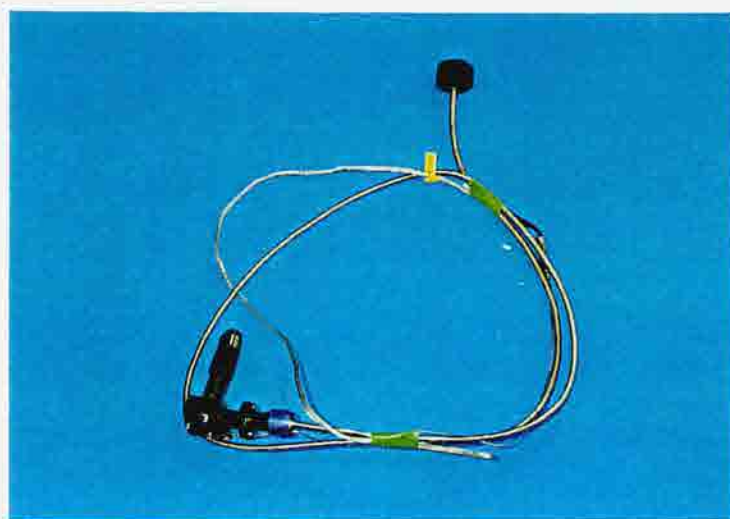
図－５－１０ 光採り入れポートと光ファイバ

飛行環境計測のために用いられた分光器、分光用光採り入れポート、機体背面輻射計などの熱流束センサーの計測機器の状態について記す。分光器は、大気飛行中に機体正面に生じる高温気体からの光放射を計測するためのもので、EXPRESS機体先端部にとりつけられた光取り入れポート、機体内にとりつけられた分光器本体／コントローラ、および、両者間を結ぶ光ファイバーよりなる。これらについてもCDHUを通してその機能が健全であることが確認され、外観上も特に異常が認められない(図-5-10)。光取り入れポートは機体のノーズ部にとりつけられ、表面はC-SiCタイルにとりつけられている。表面付近のポートの一部が欠落しているが、破壊面の状況からして、恐らく着地時の機械的衝撃によるものと考えられ、機体から取り外された後の外観目視では特に損傷が認められない。内部にはめ込まれている光学レンズ(外気にさらされる可能性あり)には多少の汚れが認められた。分析の結果、汚れは、C-SiCからのものと考えられるSi、また、取り入れポートからのものと考えられるZrであった。これらは、飛行中の加熱状態において、蒸発してレンズに付着したものと考えられる。これらの汚れは、取り入れた光の減衰の原因となるため望ましいものではないが、光の強度に依存しない物理量の測定には、支障がない。また、これらの汚れは、加熱が最大となる低高度付近で生じたものと考えられるので、それまでの計測には支障は生じていないと考えられる。これらの汚れは、最大加熱を模擬したアーク加熱装置での加熱

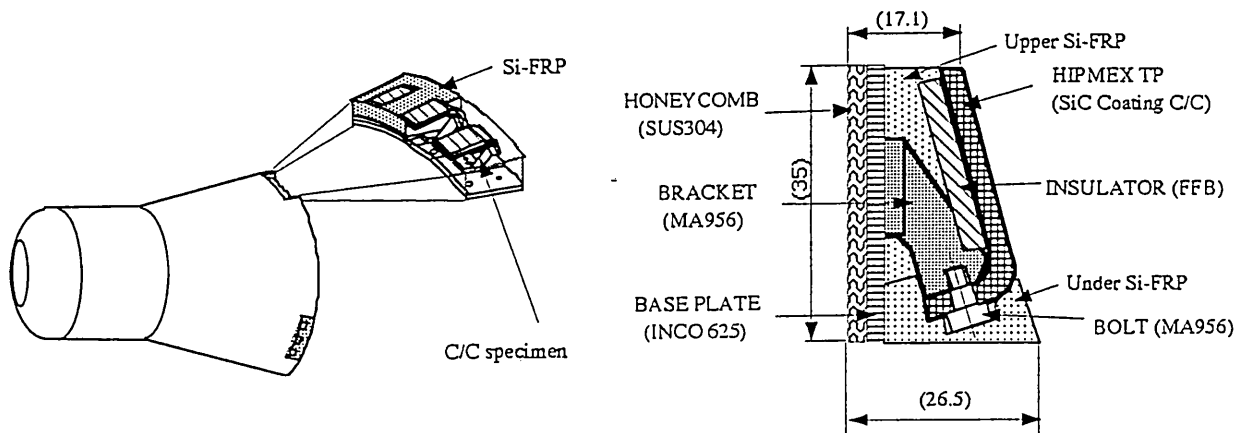
図-5-12 HIPMEX実験供試体取り付け状況

残念ながら改修されたカプセルは回収後の取り扱いや移動などの際に、HIPMEX 供試体を取り付けたカプセル底面の外周部の損傷が激しく、多くの試験片について飛行による損耗状態を保存していなかった。また2個の試験片についてはホルダから脱落、紛失しており、飛行後の表面損耗状態の解析に耐える試験片はクロス積層材で構成されたC/C複合材の3種類4個の供試体のみであった。(図-5-13)

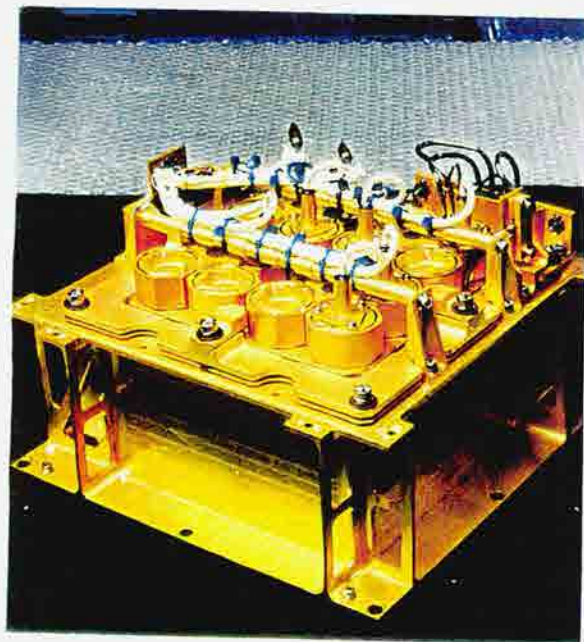
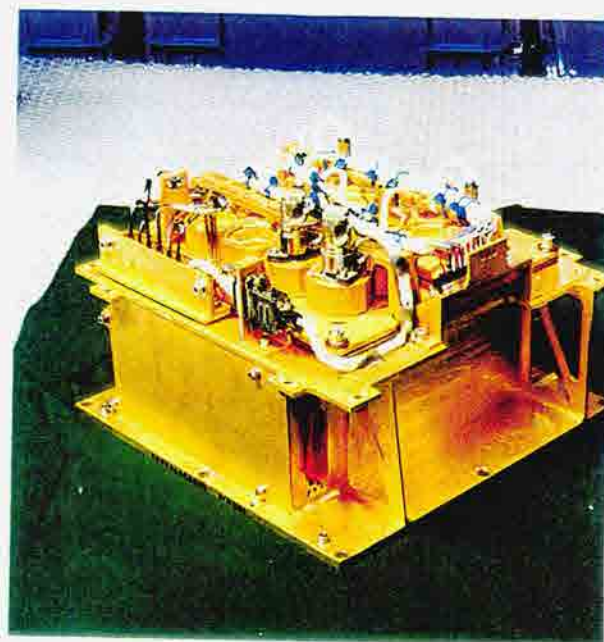
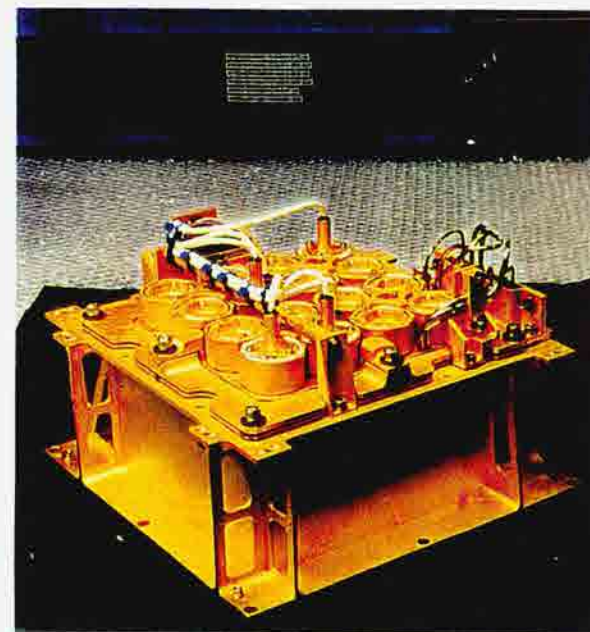
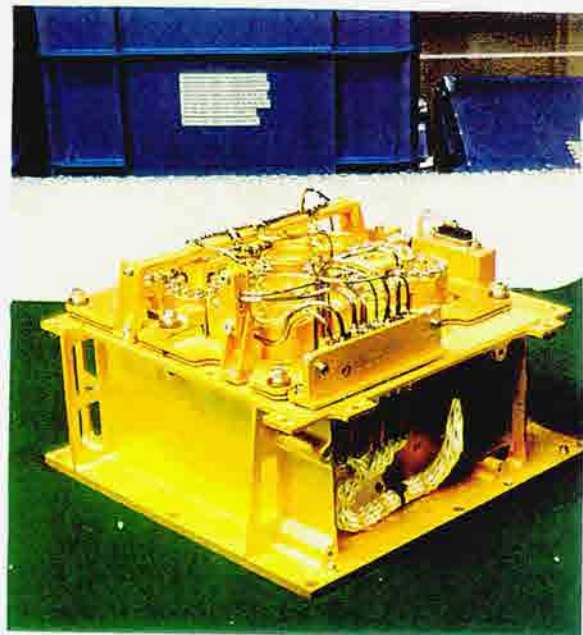
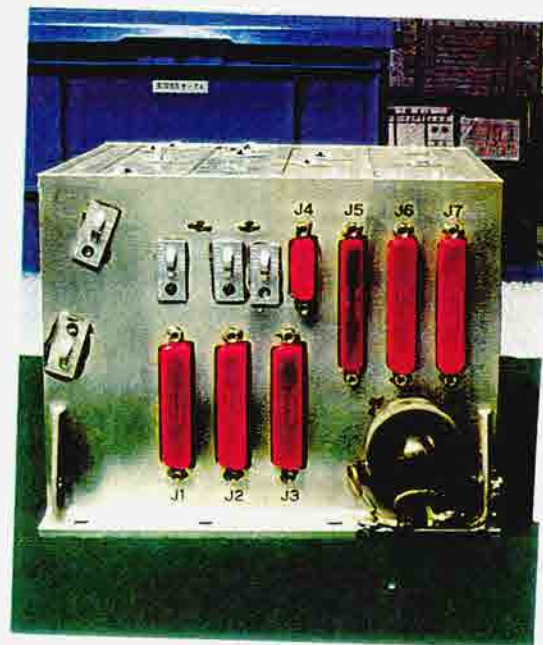
図-5-17 CAT-EX 回収後 外観形状 (1/2)

CATEX の各コンポーネントの回収後の状況を図-5-17 に示す。
