平成 9 年 7 月 3 0 日  
宇 宙 開 発 事 業 団  
通 信 ・ 放 送 機 構

### 放送衛星 3 号 - b (B S - 3 b) の姿勢異常について

## 放送衛星 3 号 - b (B S - 3 b) の姿勢異常について

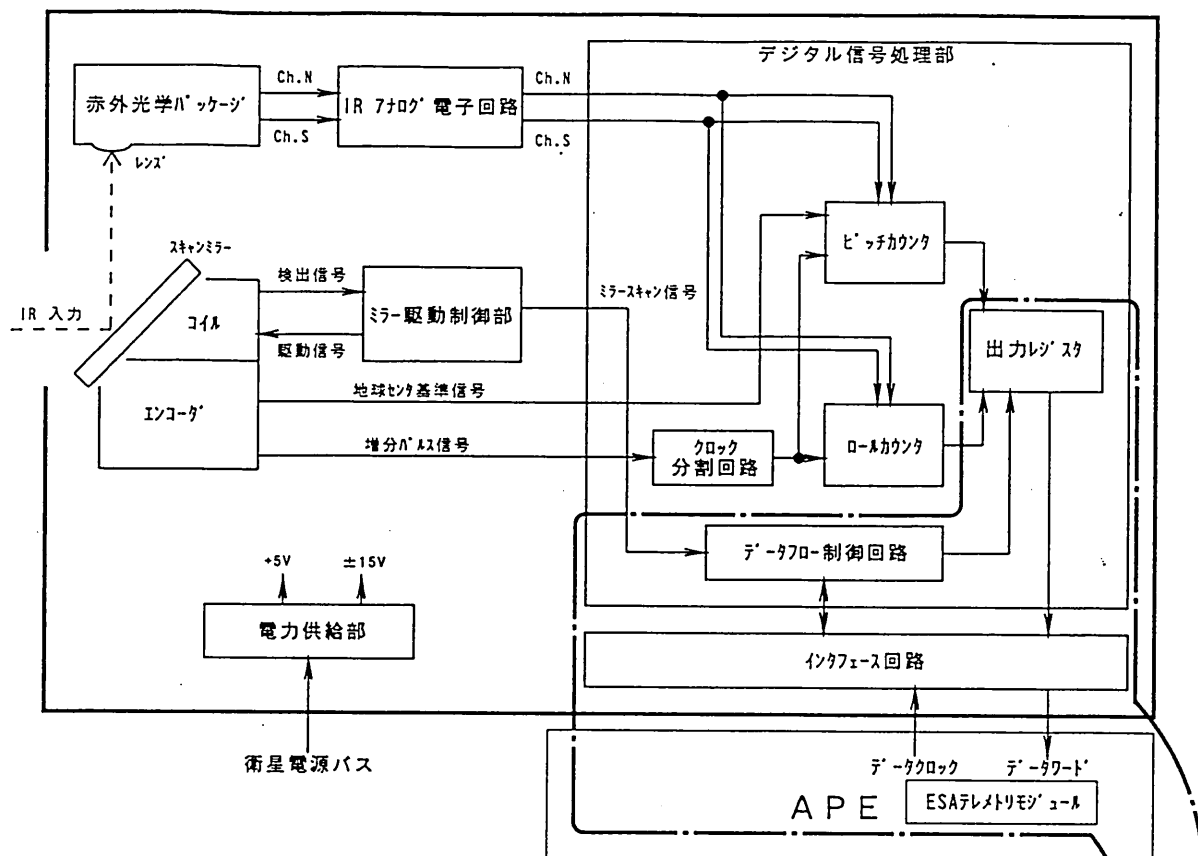
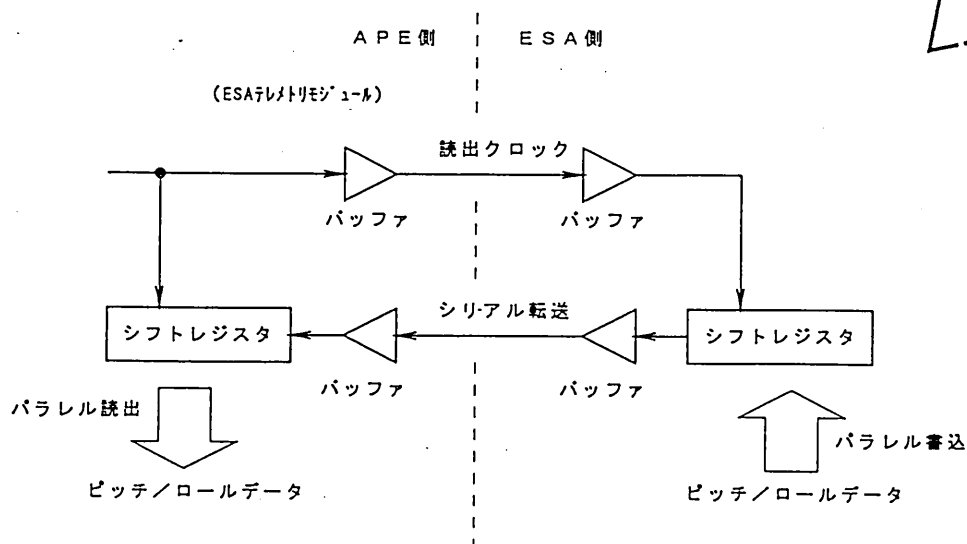
図 3. E S A機能ブロック図

衛星異常発生時の“ピッチ／ロールデータ双方が不連続な値を示した”事象を起点として、F T Aを実施した。その結果を図 2. に示す。なお、F T Aの前提となるE S A機能ブロックを図 3. に示す。

シリアルデータの転送クロック同期が崩れた場合、ビット列がシフトする可能性があり、こうした現象が発生する故障モードとしては、読み出しクロックジェネレータあるいはバッファ回路のレベル／タイミングの不安定性やノイズの影響が想定される。
