## H-IIロケット5号機による通信放送技術衛星（COMETS）の軌道投入失敗の原因究明及び今後の対策についての技術評価部会における審議状況概要

平成10年6月24日

技術評価部会

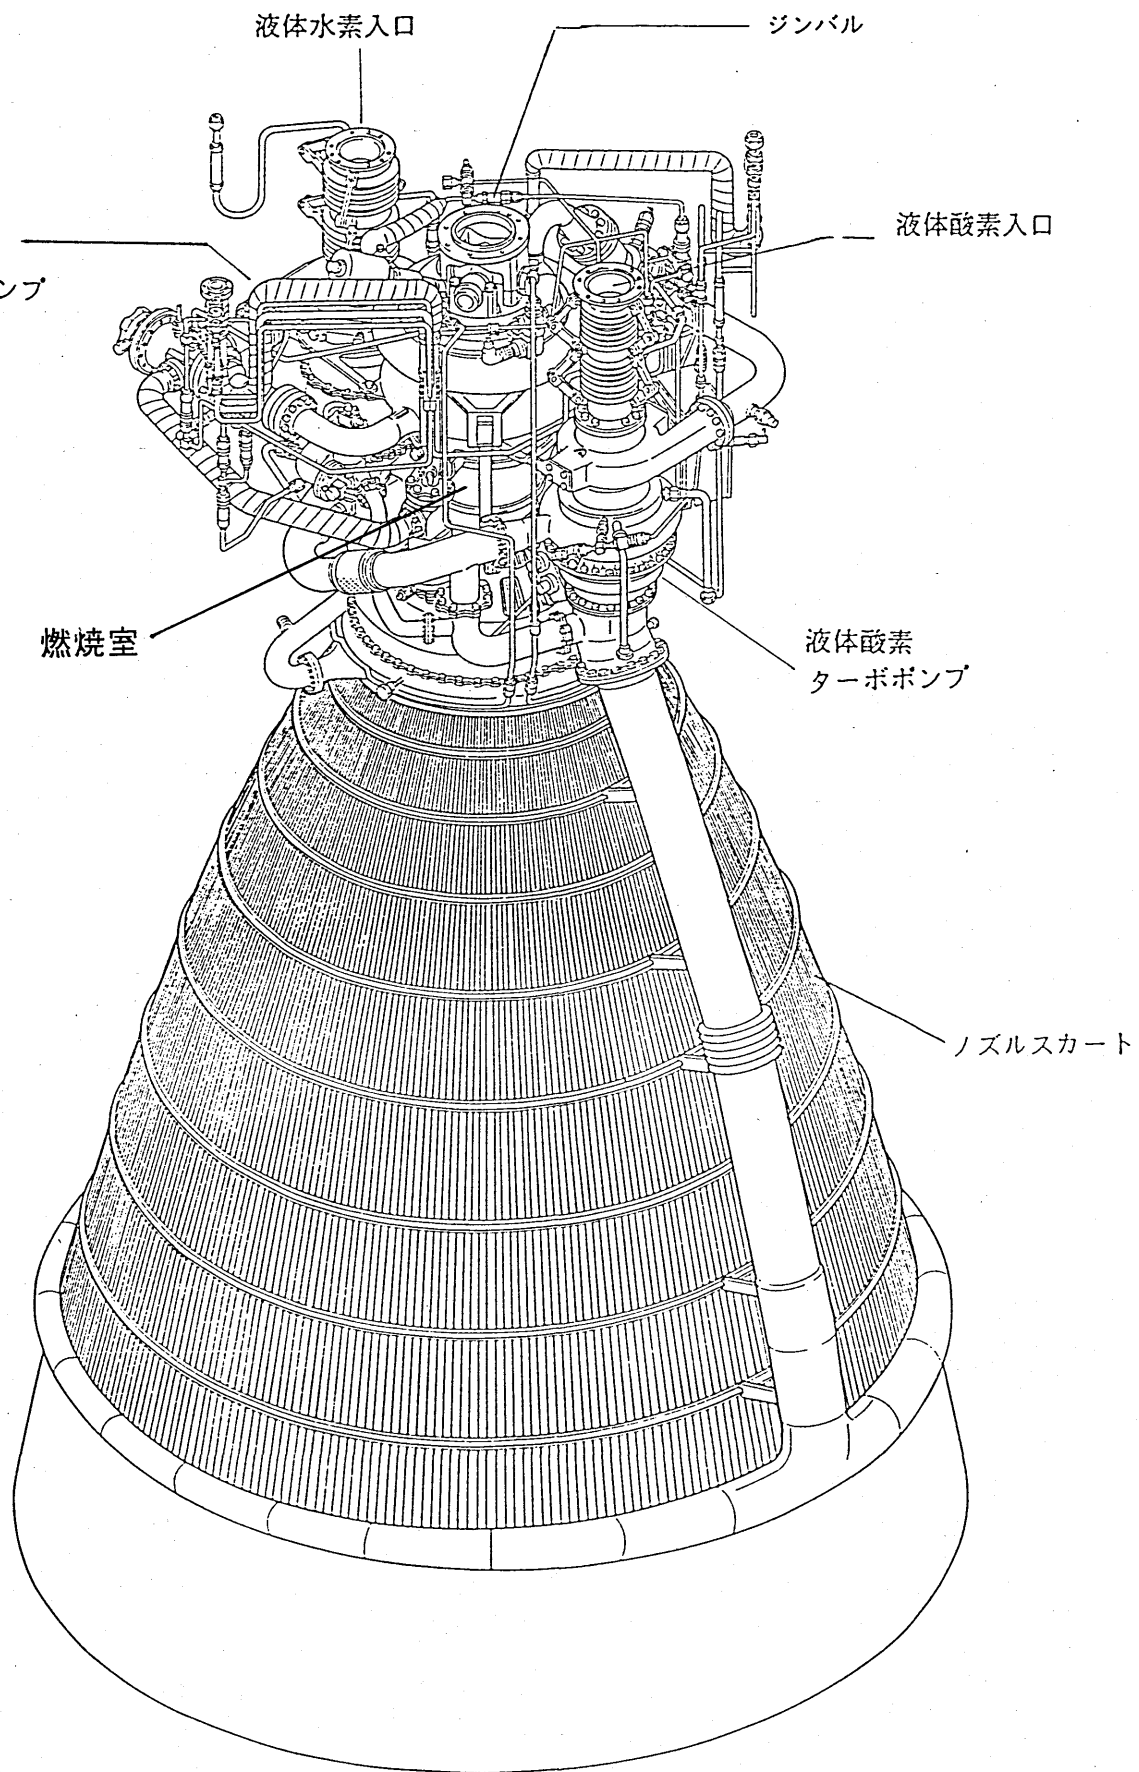
図-1 LE-5Aエンジン外観図

### 1 H-IIロケット第2段エンジン（LE-5A）の概要（図-1、2、3）

- ・ H-IIロケットの第2段エンジン（LE-5）を高性能化・高信頼化した、液体水素・液体酸素を推進薬とするエンジン。
- ・ ターボポンプ、燃焼室（液体水素を液体酸素と混合して燃焼させ噴出する容器）、ノズルスカート（燃焼室からの燃焼ガスを効率良く膨張・加速させて推力を発生させる構造体）等から構成。
- ・ 第1段エンジン（LE-7）等と組み合わせ、約4トンの衛星を静止トランスファー軌道に投入する能力を保有。

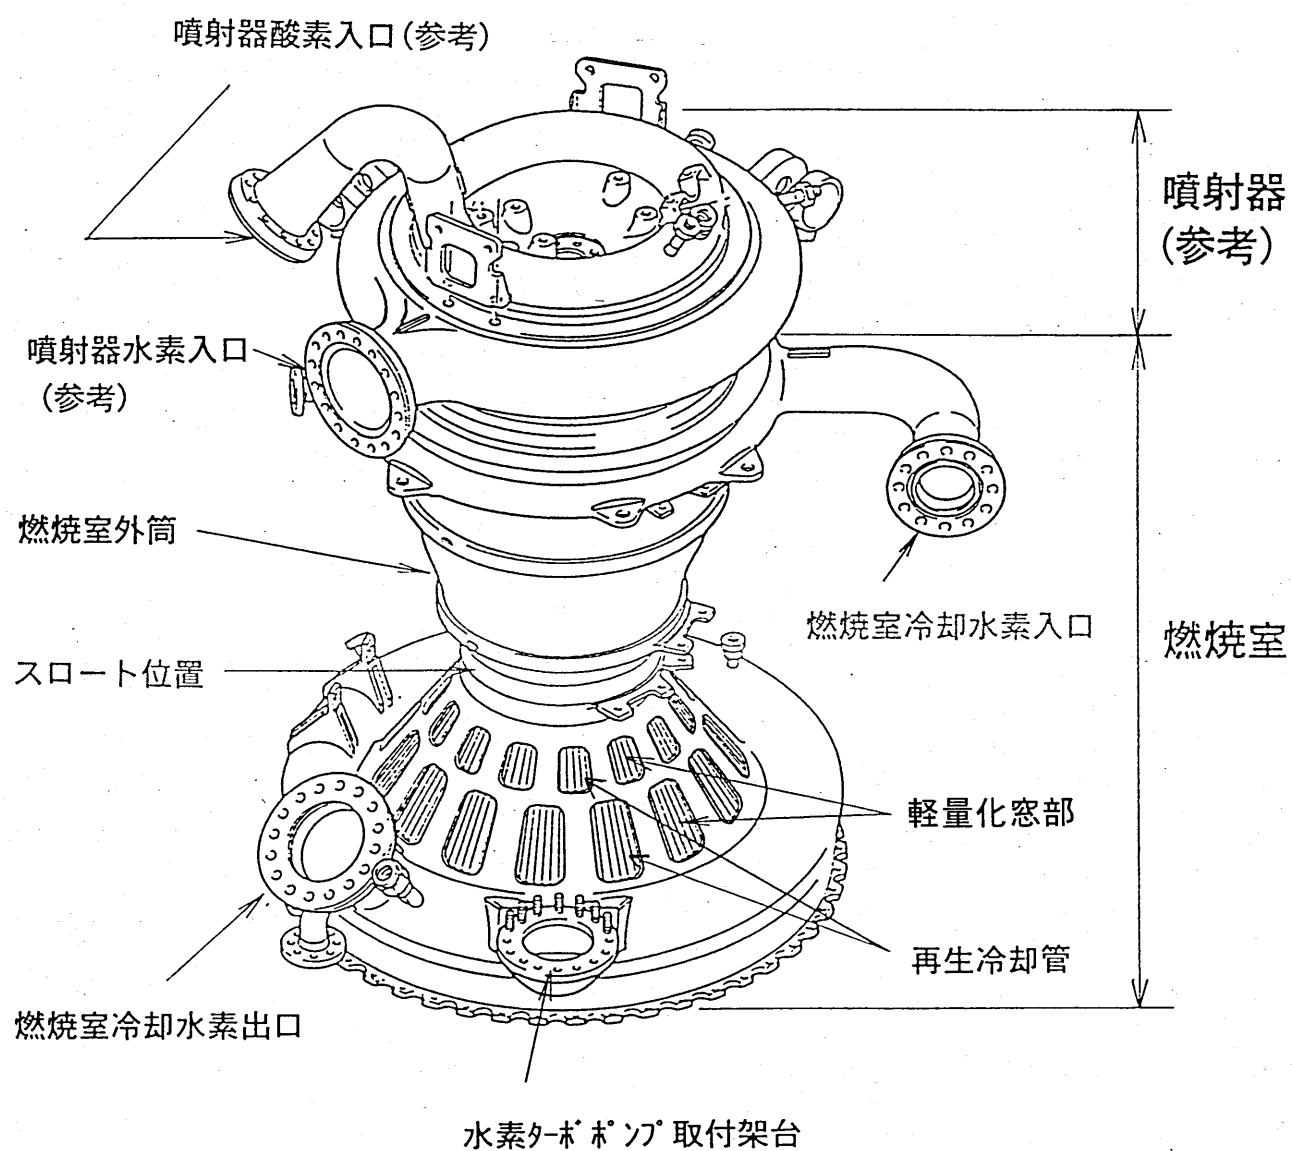
図-2 燃烧室外観図

- ・ 高温・高圧の燃焼ガスで溶融・破壊しないよう、補強用の外筒の内側に、約240本の冷却管（中を冷却水素が流れる管）を周上に配列したものをろう付けにより接合した構造で、高い耐熱性・耐圧性・気密性を保有。
- ・ スロート（直径が最も小さくなる部分で燃焼室中央部）下流部では、外筒に軽量化のための窓（長円形の穴）が多数存在。

① 軌道上での第２回燃焼中に、燃焼室スロート下流部において、ろう付け部の一部破損により高温の燃焼ガスが漏洩したため、近傍の冷却管が異常に加熱されて熱応力により変形して、燃焼室が大きく開口。

② 燃焼室の外筒窓部から高温の燃焼ガスが噴出したため、エンジン制御系電源配線が溶損し、エンジンバルブが閉鎖して、予定より早くエンジンが燃焼を停止。

- （1）H－II ロケット7号機の第2段エンジン（LE－5A、製作・検査・燃焼試験済み）については、今回の異常の要因となつたろう付けによる接合のばらつき等に関して、詳細に燃焼室を再検査し、フライト実績のあるエンジンの燃焼室のデータと比較して、接合が構造的に弱い可能性のある部分に関して解析を行うことなどにより、健全性を十分確認することが必要。
- （2）H－II A ロケット（H－II ロケット後継機として開発中）の第2段エンジン（LE－5B）については、燃焼室（冷却管やろう付け部のない強固な一体成形品）は、最初に本体から燃焼ガスが漏洩して加熱され開口するような破壊モードはない構造となっているため、今回と同種の原因による異常が発生する可能性はない。
