H-II ロケット 5号機による通信放送技術  
衛星（COMETS）の軌道投入失敗の原因  
究明及び今後の対策について（報告）  
（案）

平成10年7月1日

宇宙開発委員会技術評価部会

## Ｈ－Ⅱロケット５号機による通信放送技術衛星（COMETS）の軌道投入失敗の原因究明及び今後の対策について

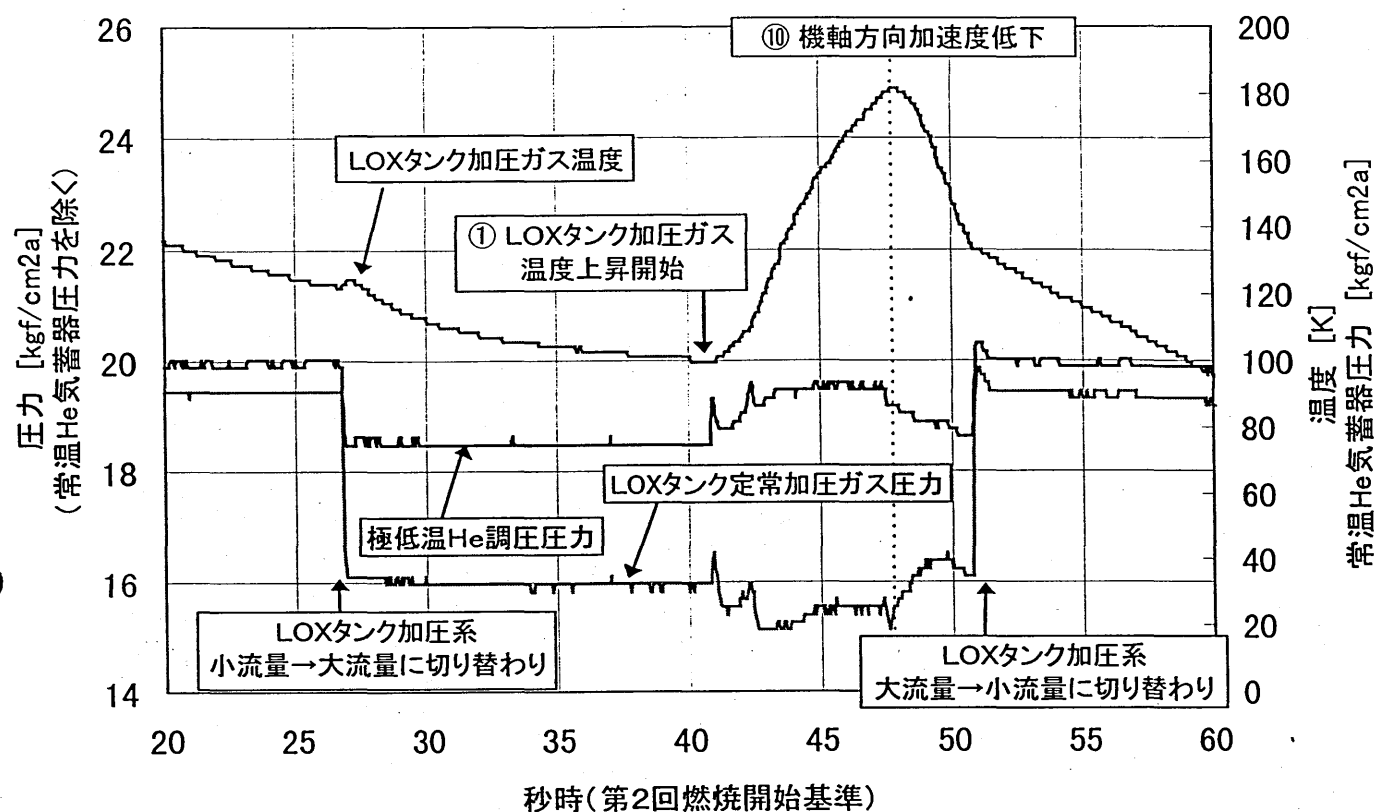
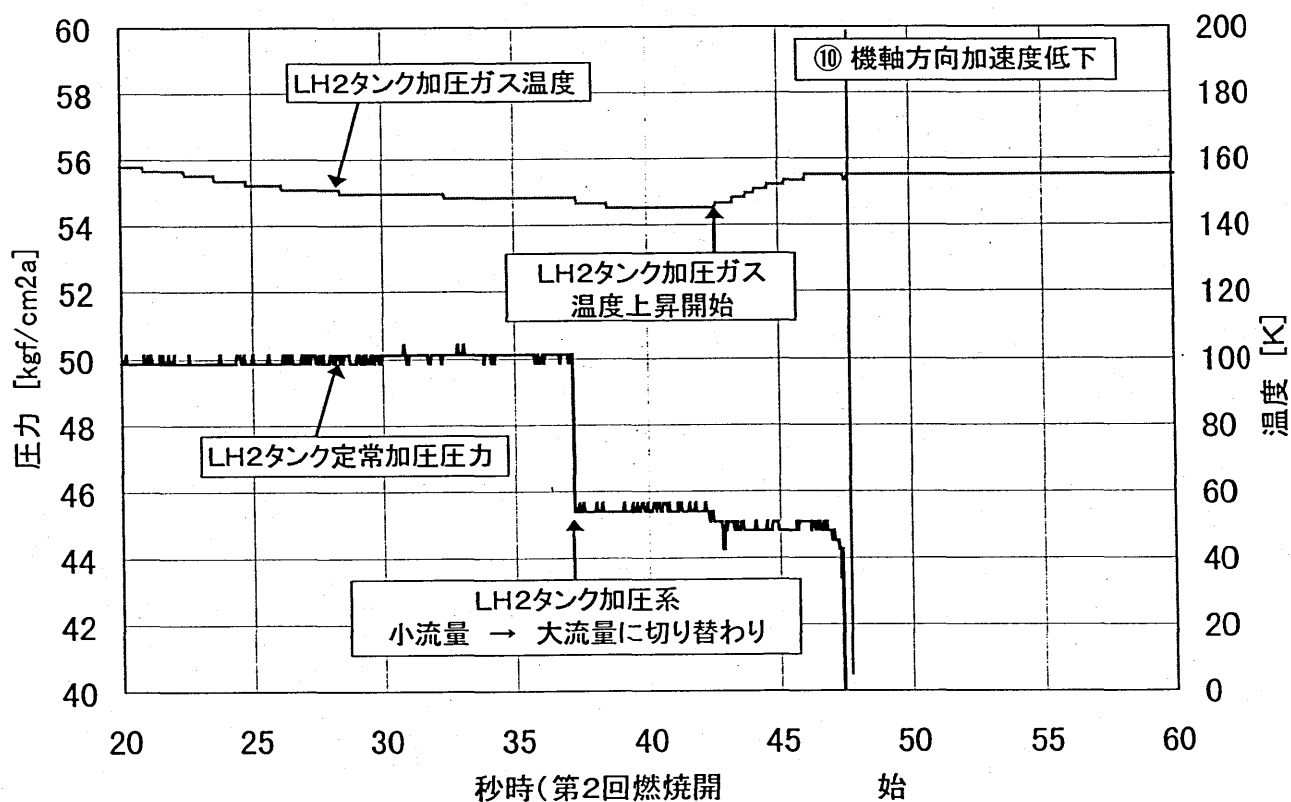
図-18 タンク加压系データ

第2段エンジン第2回燃焼開始後40.8秒に、液体酸素タンク加圧ガス温度が約100Kから上昇を開始し、約183Kに達した（図-18）。

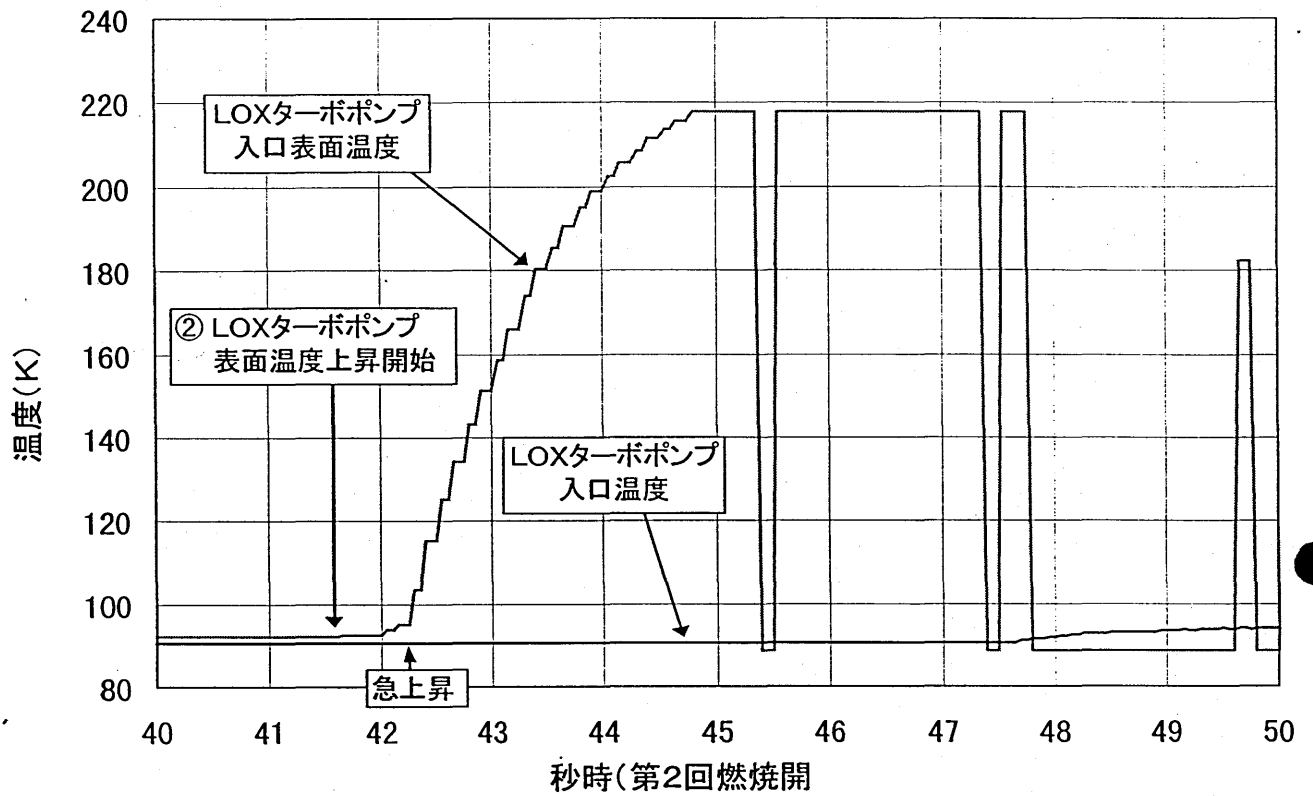
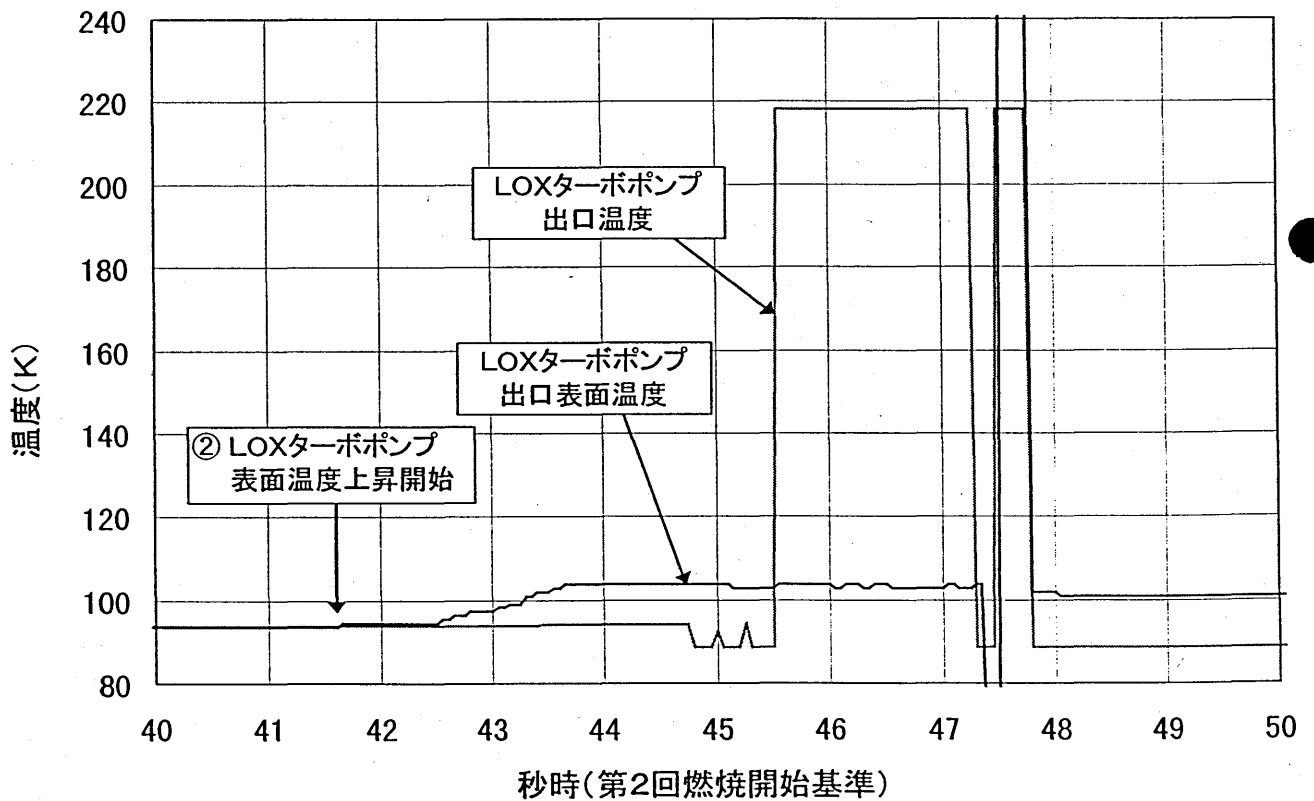
図-19 温度関連データ

また、液体酸素ターボポンプ表面出口温度についても、同様の傾向で約94Kから約104Kまで上昇した（図-19）。

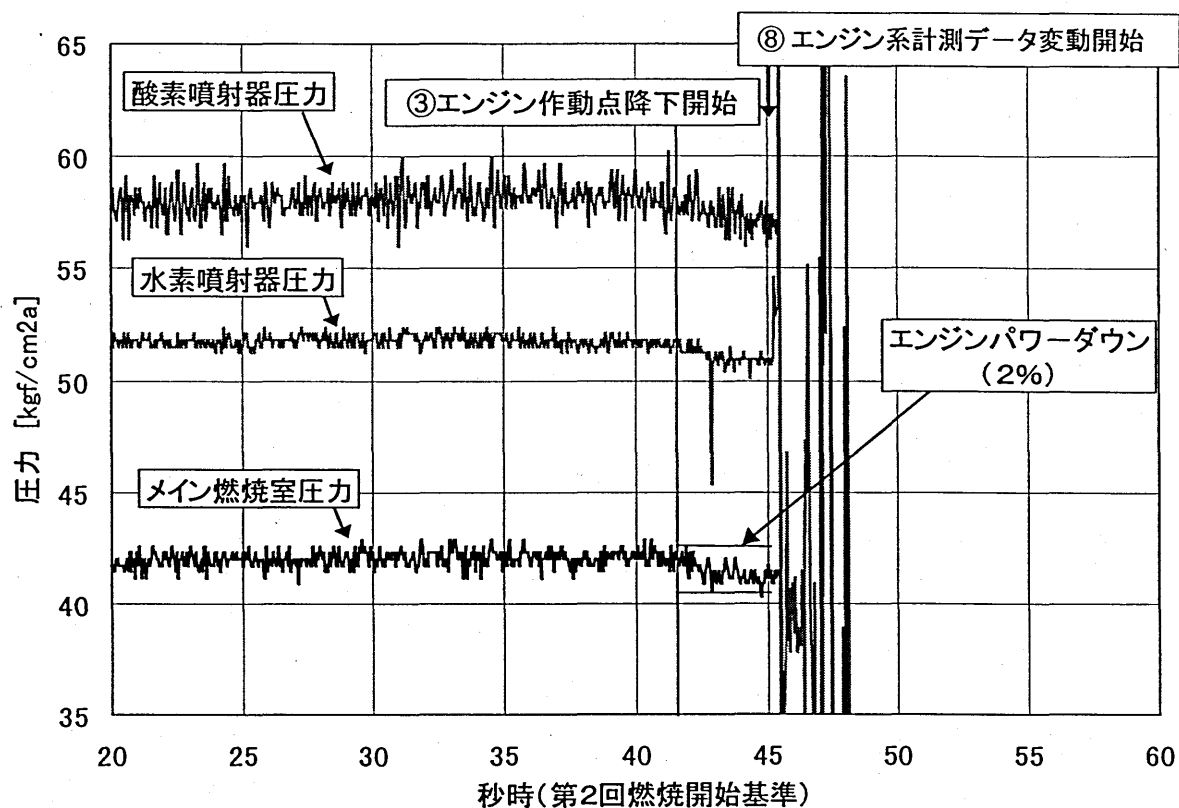
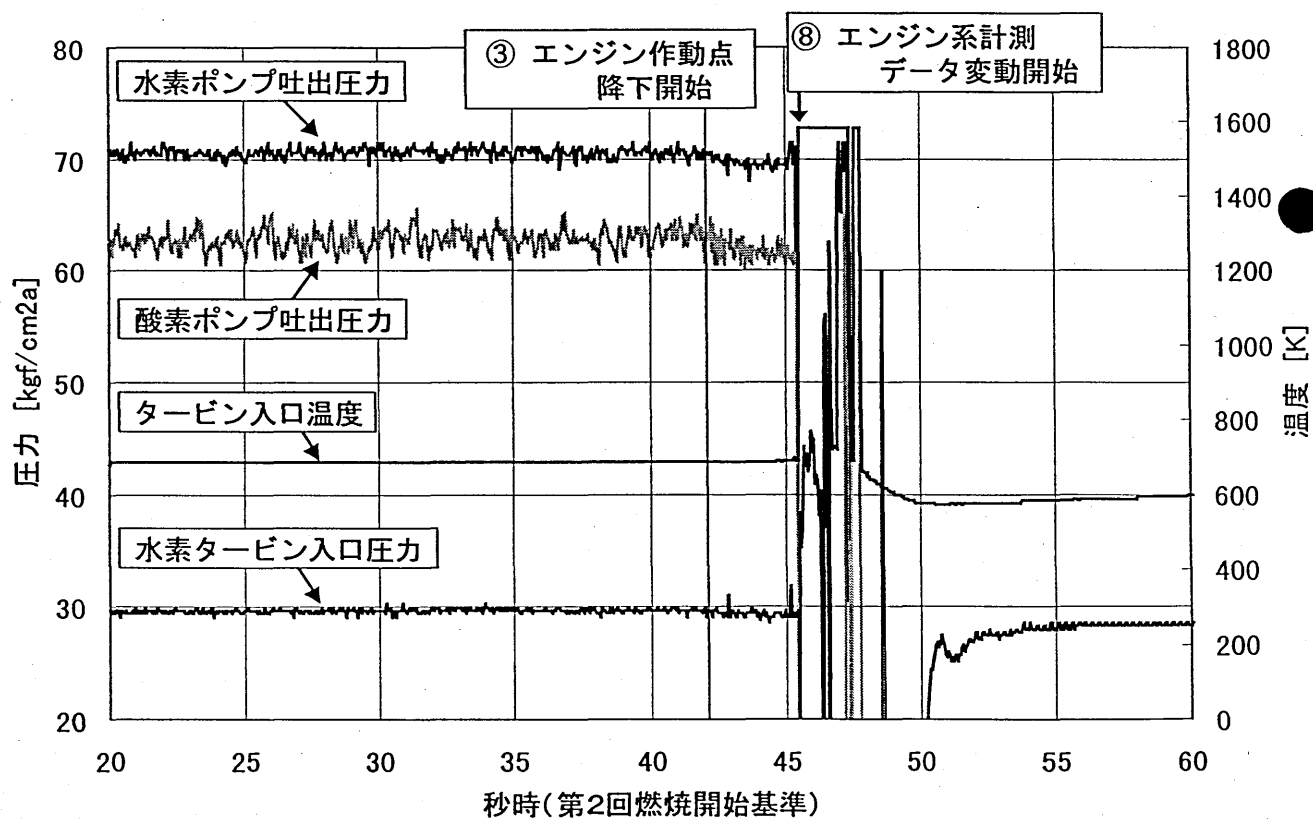
図-21 エンジン系データ

同42.0秒に、エンジン作動点（メイン燃焼室圧力）が下降（42.1kgf/cm<sup>2</sup>Aから41.4kgf/cm<sup>2</sup>A：約2%弱）を開始し、同43.0秒から同45.5秒まで安定した（図-21）。

同45. 5秒に、メイン燃焼室圧力等のエンジン系データの計測値が発散を開始した（図-21）。

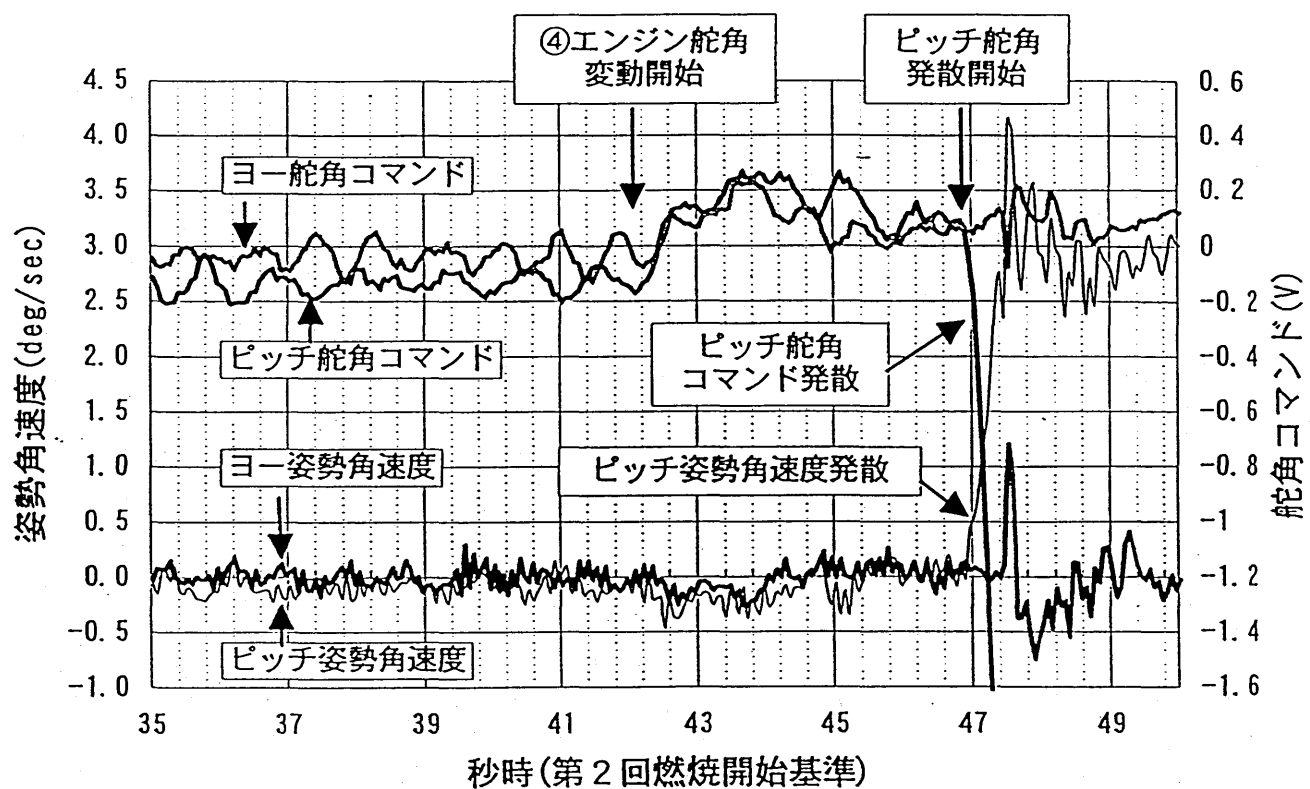
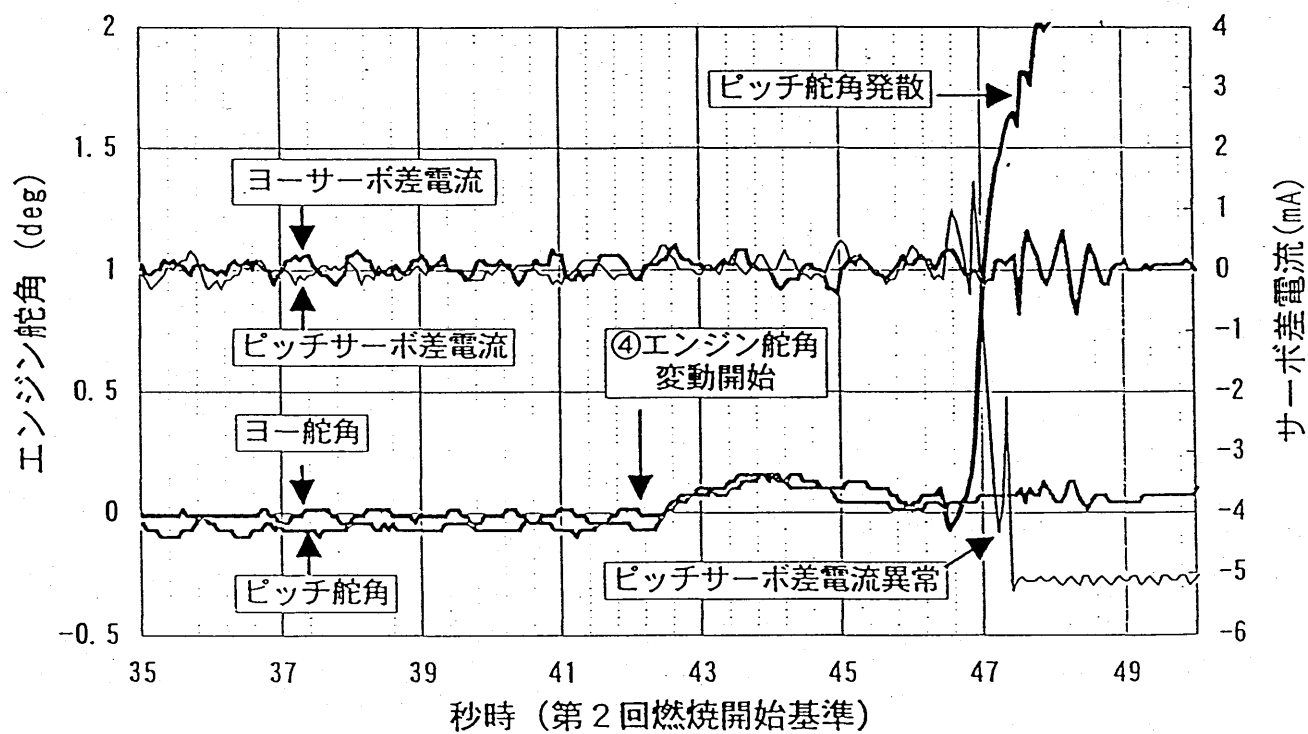
図-22 エンジン舵角関連データ

同42.1秒から同44.5秒にかけて、ピッチ・ヨー姿勢角速度が負方向にシフトするとともに、これに対応して姿勢角速度を収める方向に舵角コマンドが変化した（図-22）。

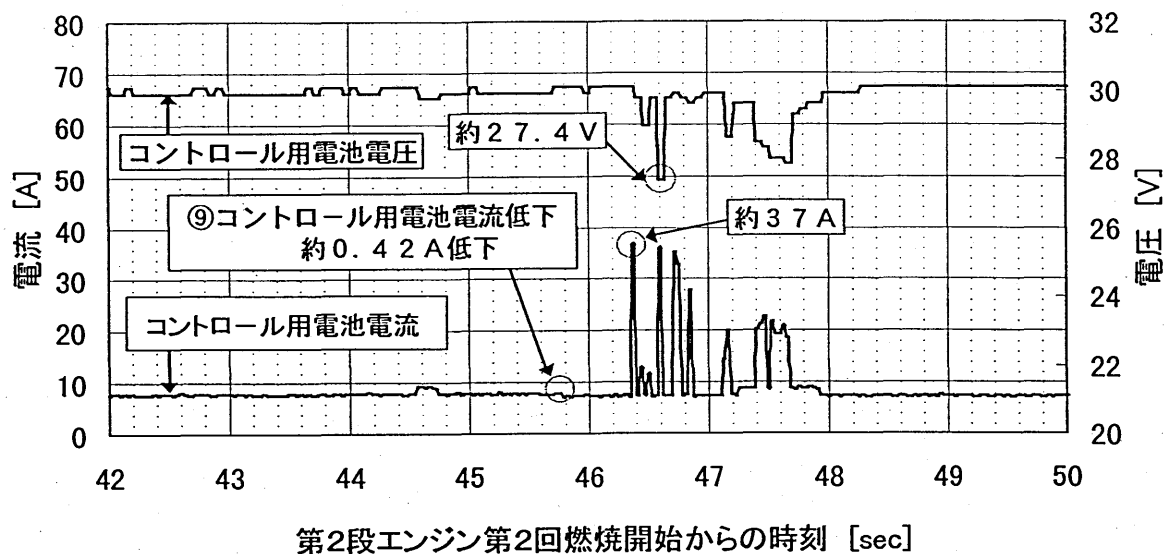
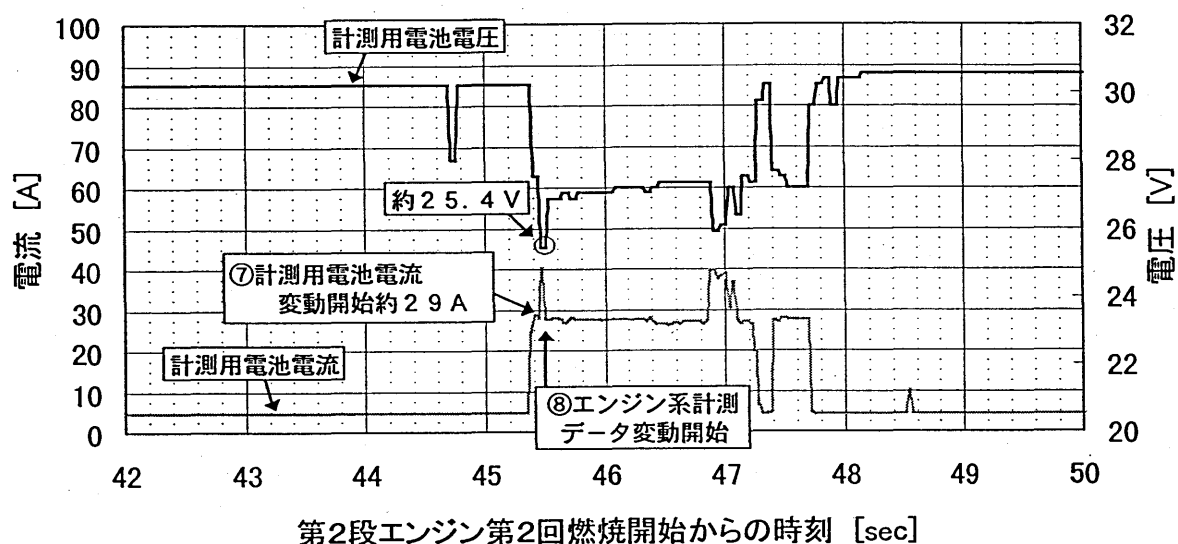
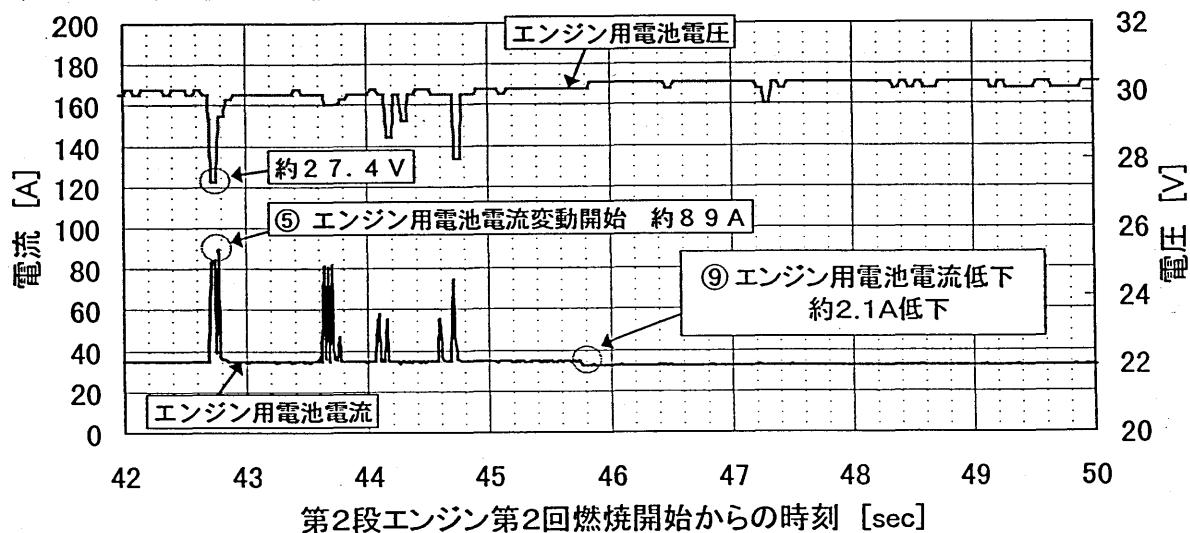
図-23 2段搭載電池・電圧の異常現象

同42. 7秒に、エンジン用電池電流が瞬時増大（約89A）した（図-23）。

同45. 3秒に、計測用電池電流が瞬時増大（約29A）した（図-23）。

同 4 5. 8 秒に、コントロール用電池電流が 0. 4 2 A、エンジン用電池電流が 2. 1 A、それぞれ低下した（図-23）。

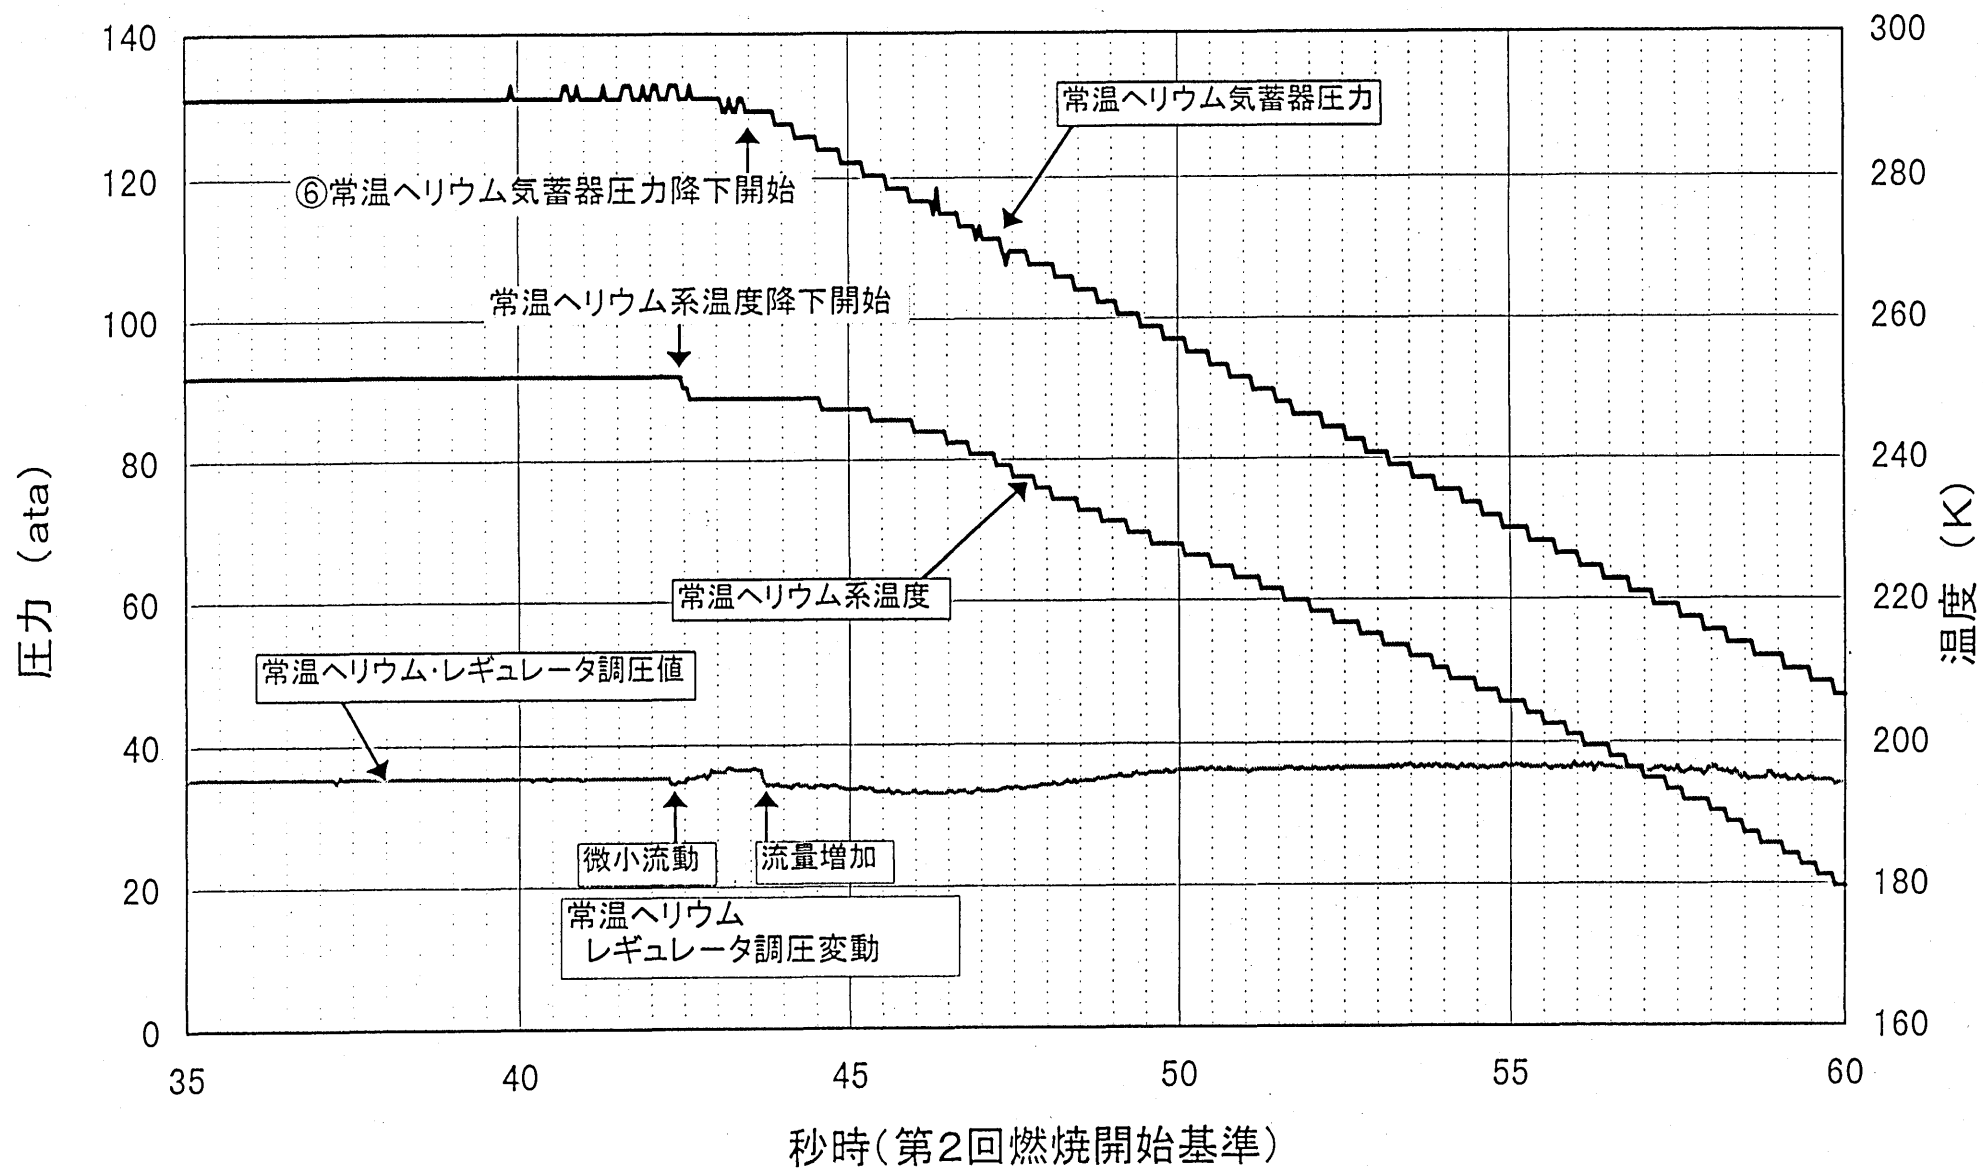
図-27 常温ヘリウム系データ

同43. 6秒に、常温ヘリウム気蓄器圧力（注1）が降下を開始した（図-27）。

常温ヘリウム系（図-28）に外部漏洩が発生したものと推定され、この外部漏洩は、燃焼ガスの漏洩と関連している可能性が考えられる（注2）。

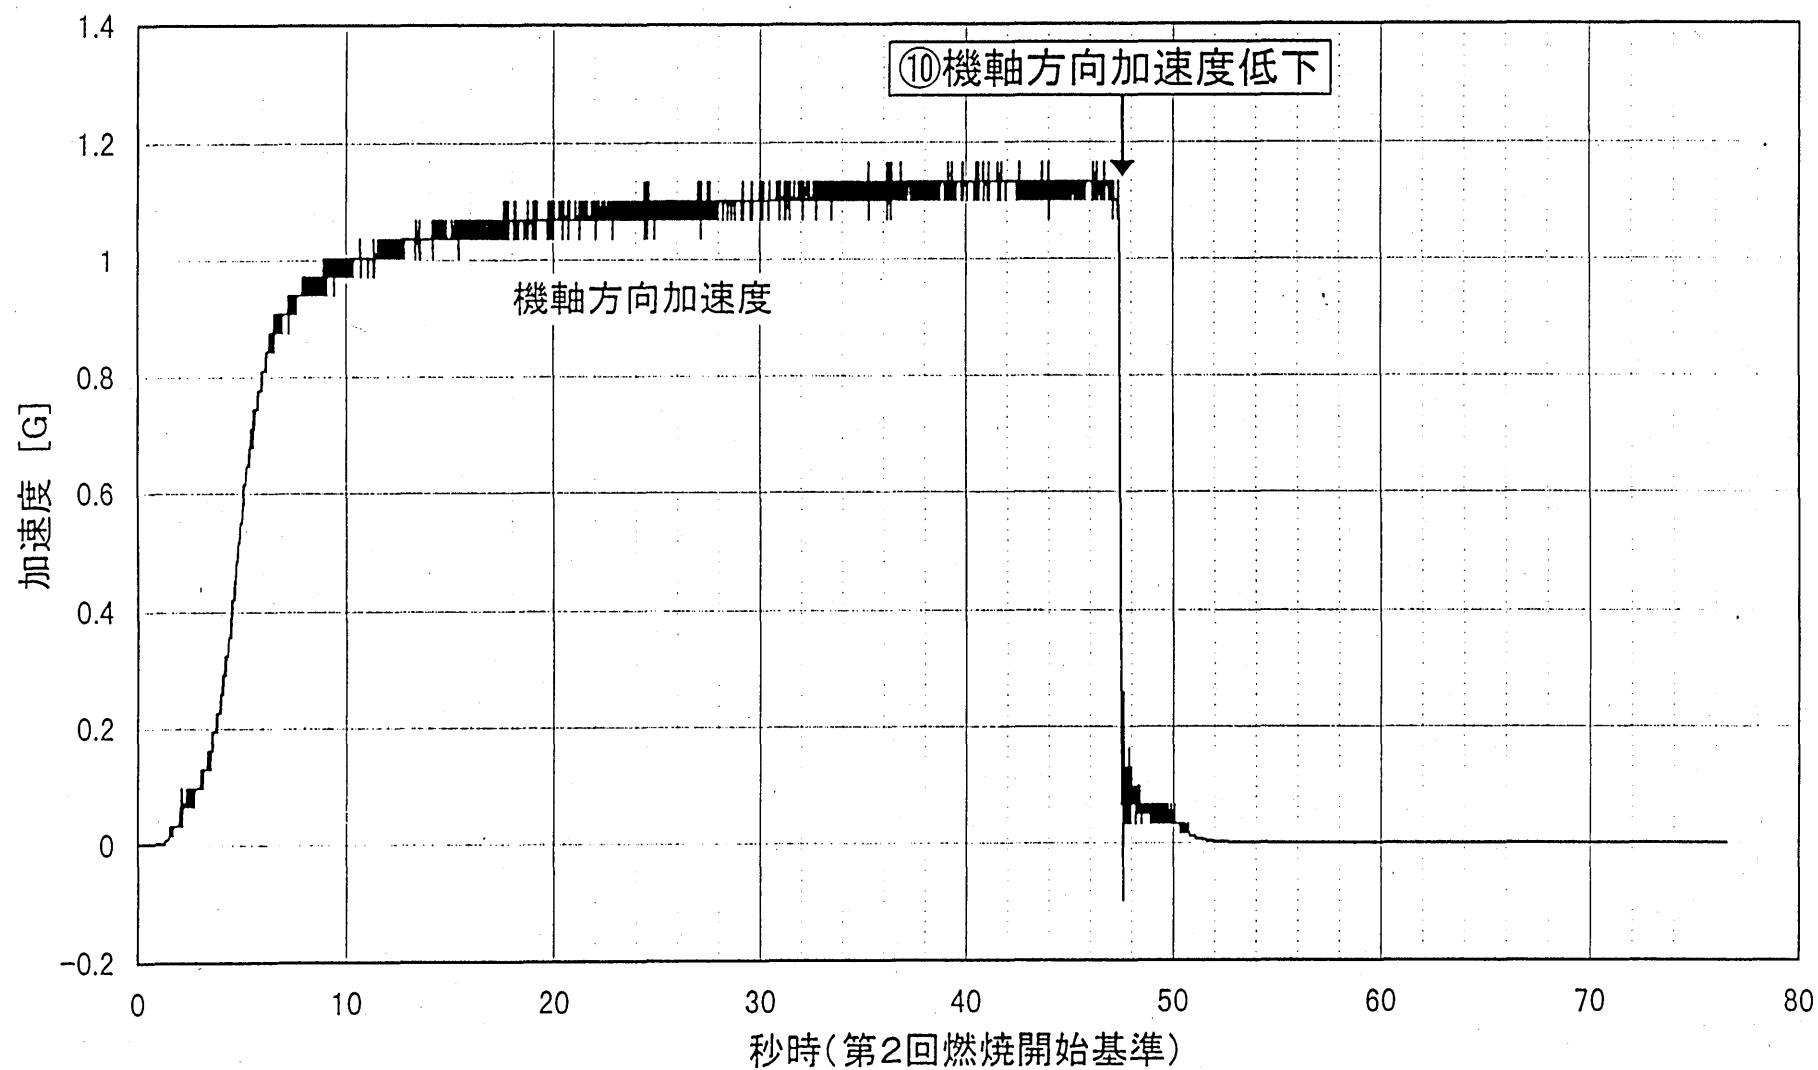
図-29 機体加速度

同 4 7. 5 秒に、機軸方向加速度が急低下するとともに（図-29）、液体酸素ターボポンプ入口圧力の変動及び液体酸素ターボポンプ入口温度の上昇が開始した（図-30）。

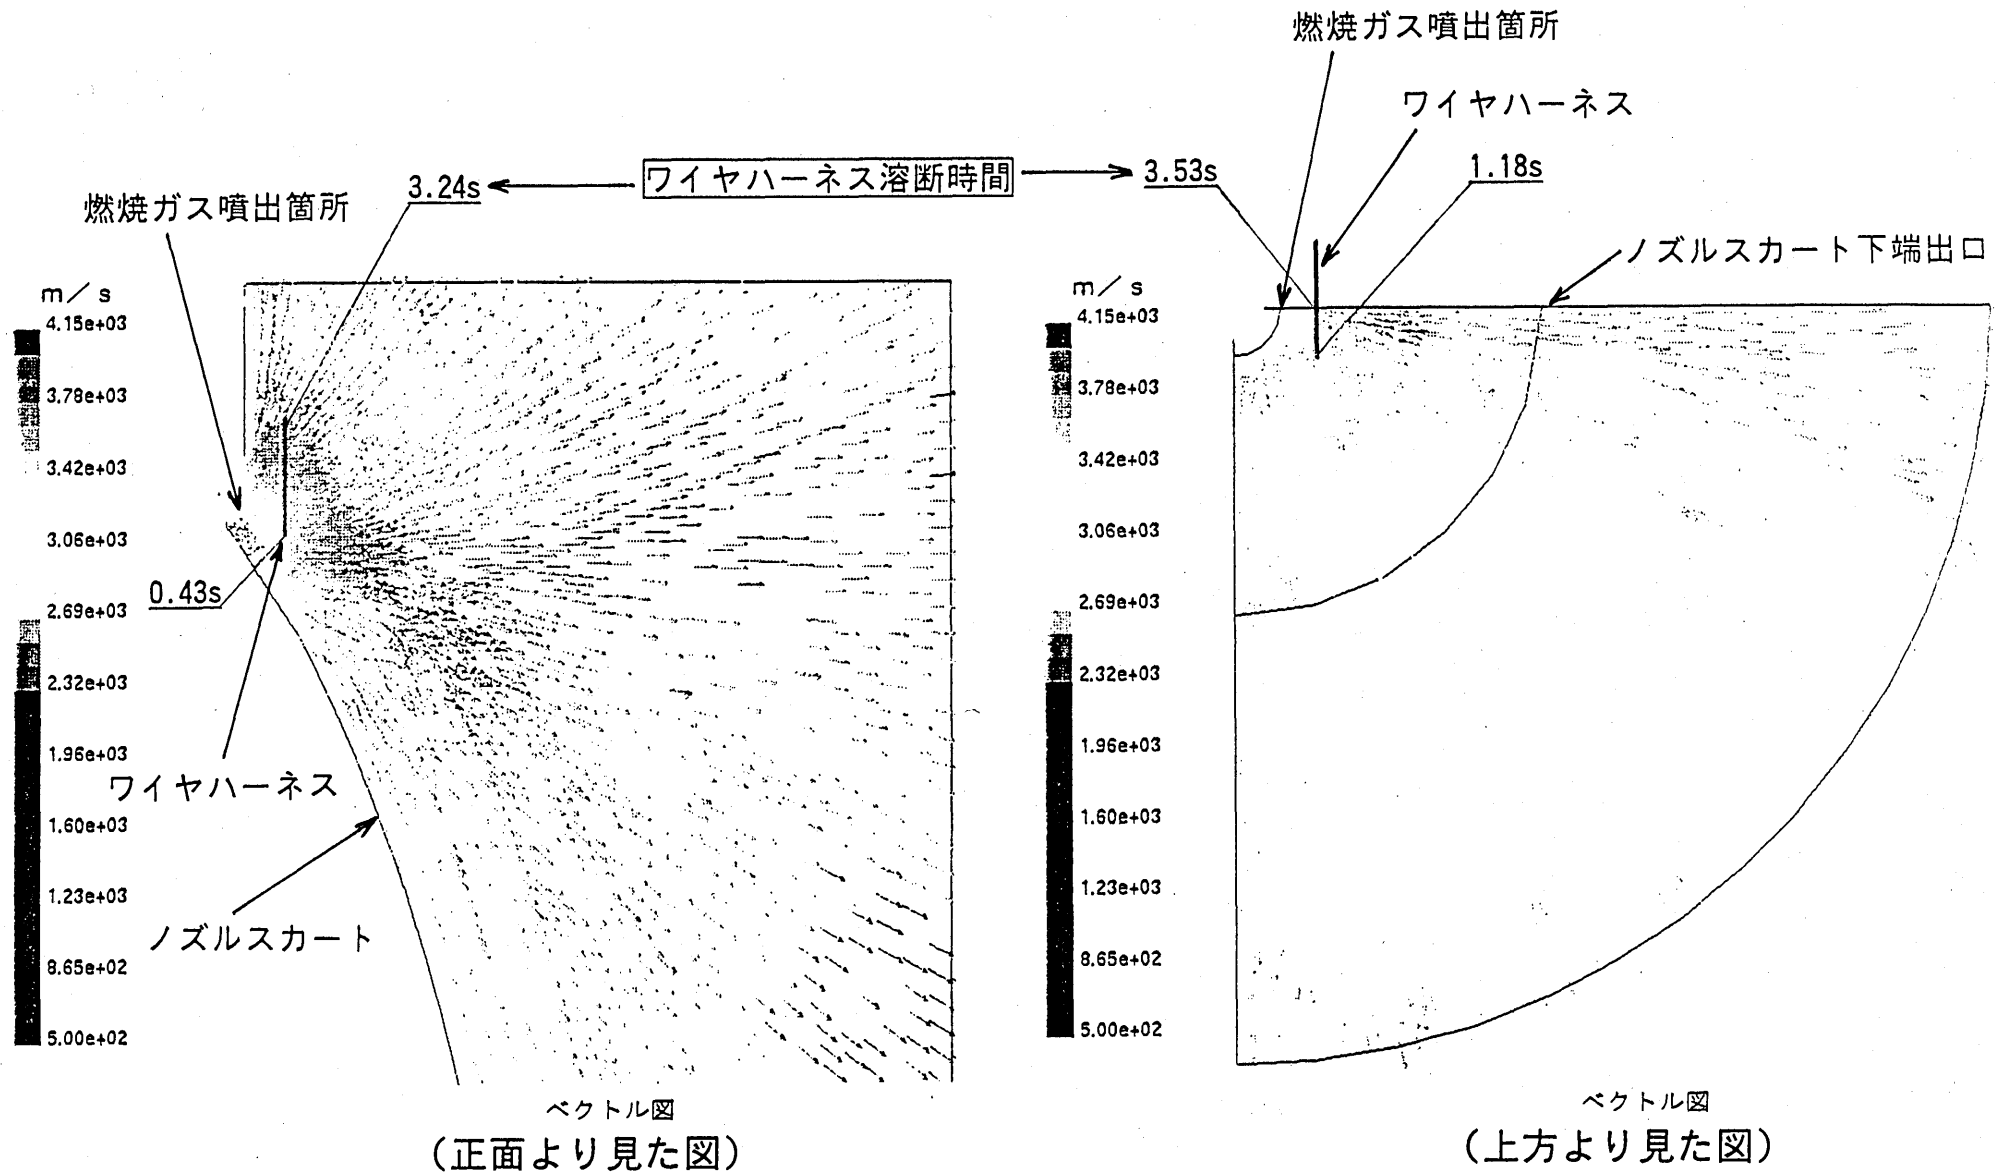
図-34 プルーム解析結果の例 (燃烧室スロート下流・ワイヤハーネス)

（注）プルーム（エンジンから噴出される高温ガス）の近くにある物体が受ける熱量の解析（図-34）。

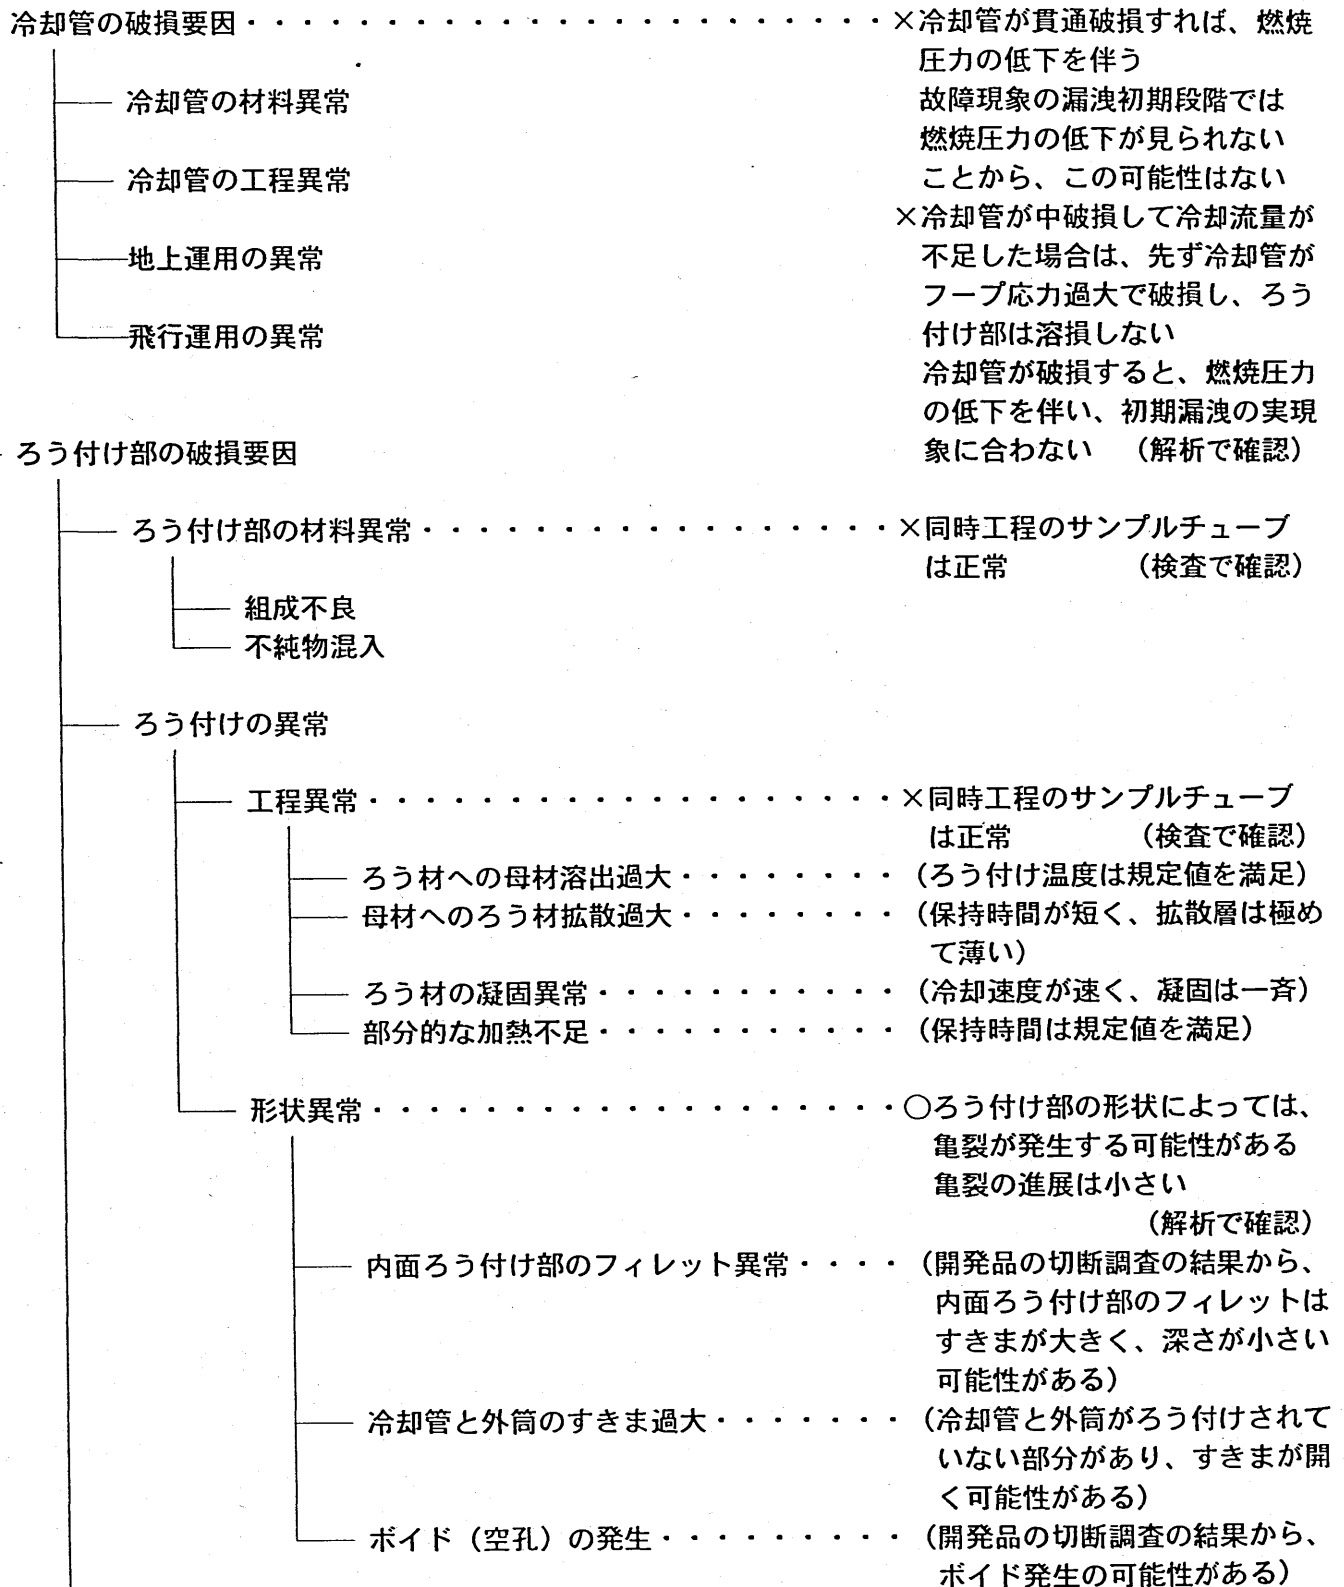
図-35 燃焼室再生冷却部の破損故障要因

ろう付け部破損を頂上事象とするF T Aを行った結果は、図-35のとおりである。この結果から、第2段ろう付け部の破損原因については、次の4つが可能性として残った（詳細については別添8参照）。

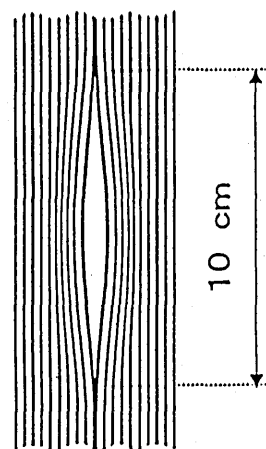
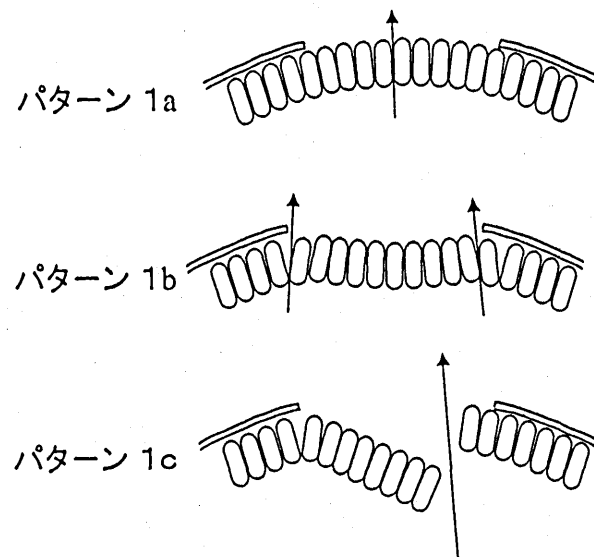
図-39 最大横推力発生時の開口モードの検討

第2回燃焼開始後42秒以降に発生した最大横推力(40kgf程度)に対応する開口モードを検討した結果は、図-39に示すとおりである。

これらについて検討した結果、a)の①及び②については、ほとんど開口しないため、また、b)については、冷却管2本が破損し開口面積が $5\text{cm}^2$ (注)となった場合の水素漏洩量(0.22kg/秒)と燃焼圧低下量(2%弱)から計算される水素漏洩量(0.04kg/秒)とが大きく異なるため、可能性はないと推定されることから、可能性として残る開口モードは、a)の③大規模座屈(図-40)である。

× ほとんど開口しない

開口部面積と燃焼圧低下量の  
つじつまがあわない

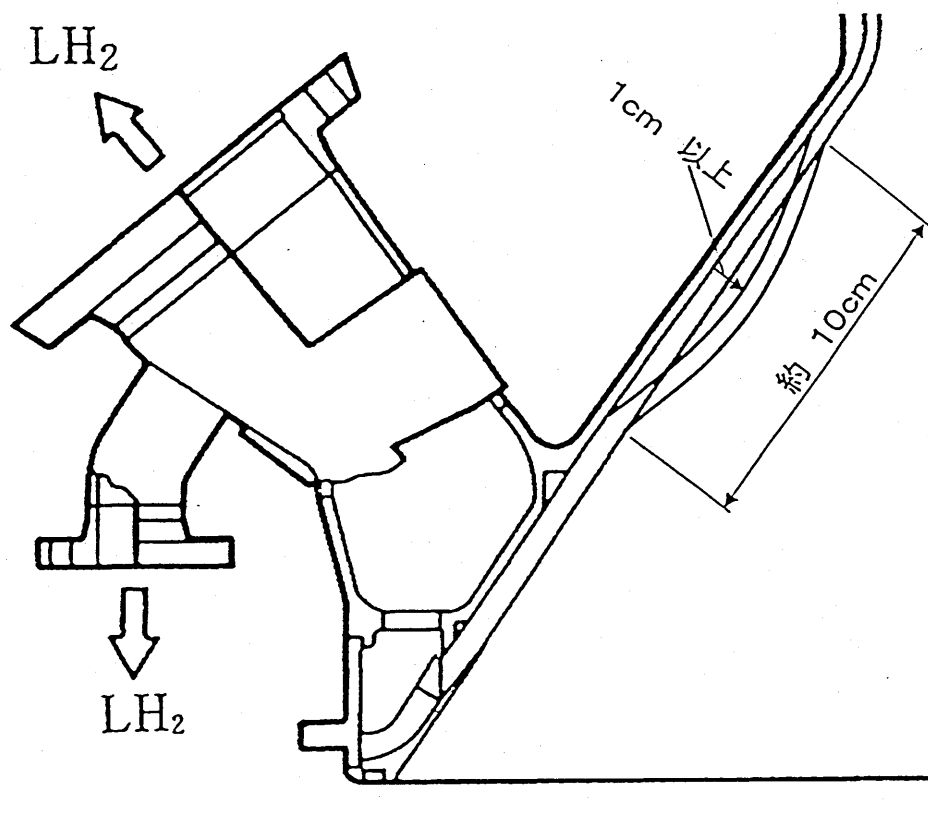
図-40 予測される開口モードの例

- ③ 同42秒に、局部的に冷却管群が大きく座屈し(図-40)、燃焼室の開口部が拡大し、燃焼ガス漏洩量の急増により横推力が発生するとともに、

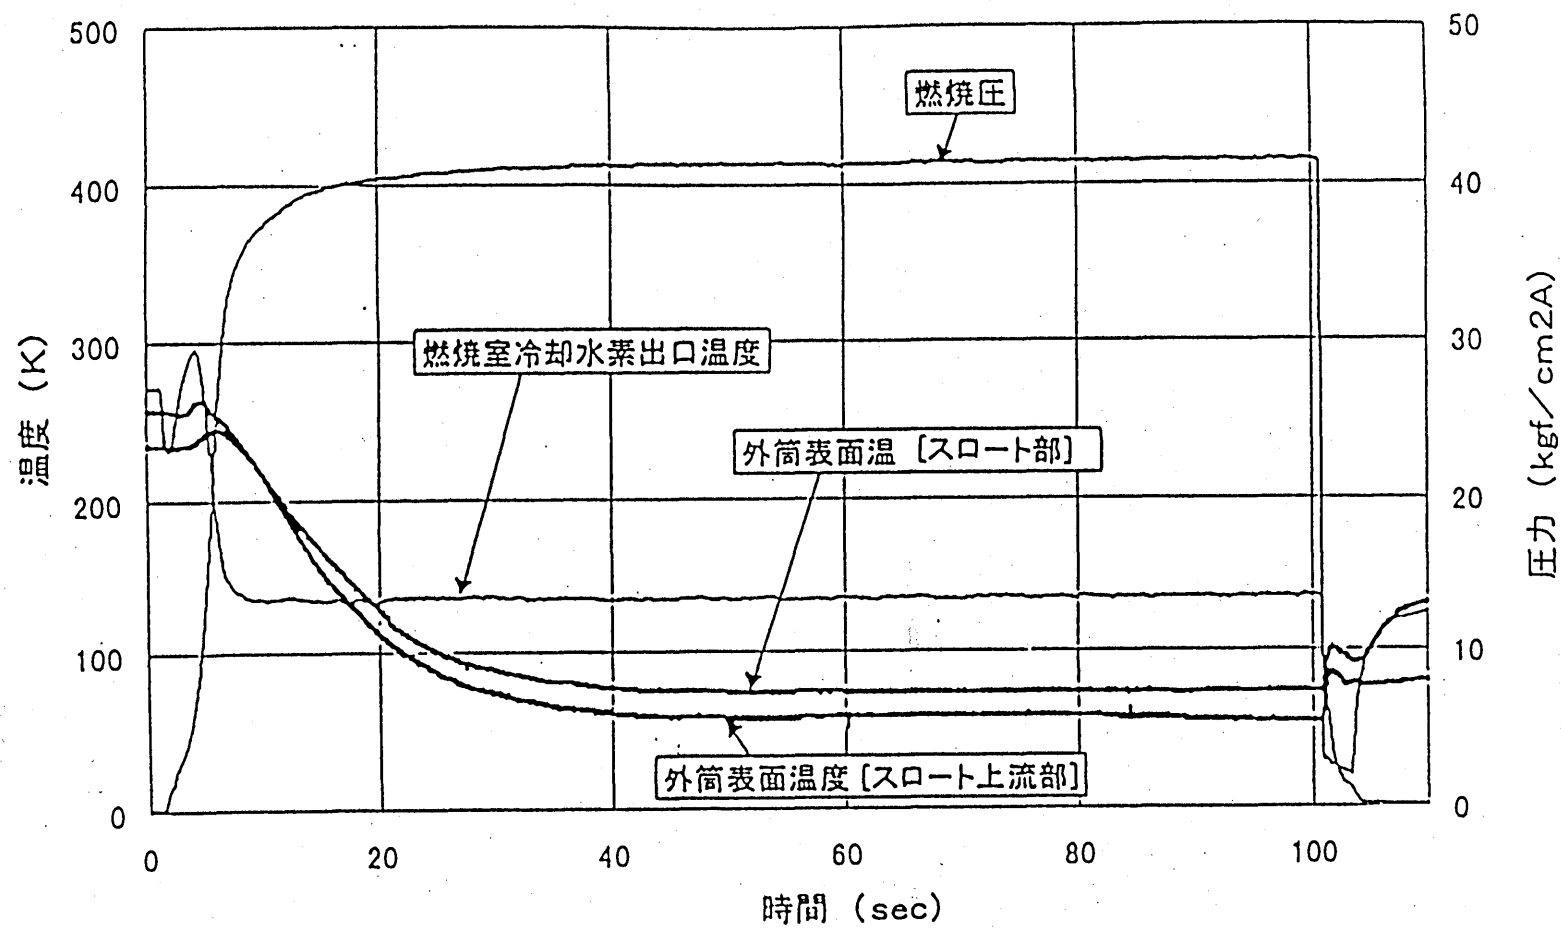
図-42 燃烧室外筒温度の計測例 (開発時の地上燃烧試験)

(注) 第2回燃焼開始後41秒の時点は、燃焼室全体の温度がほぼ平衡に達する時期である(図-42)。

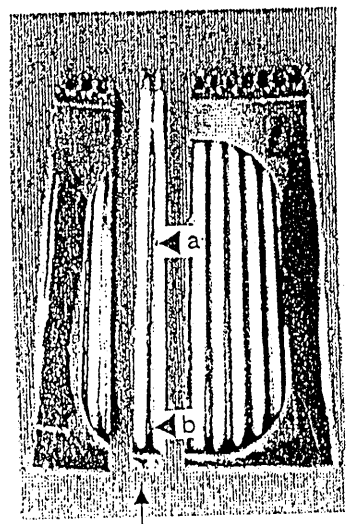
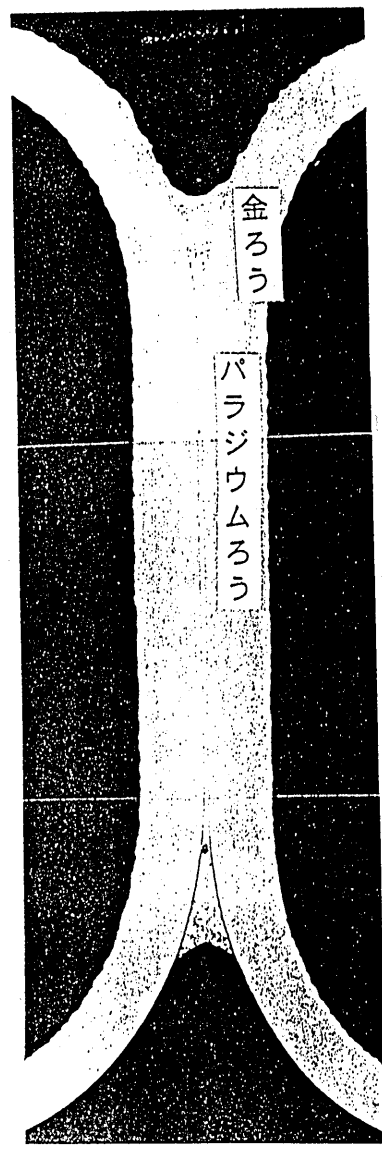
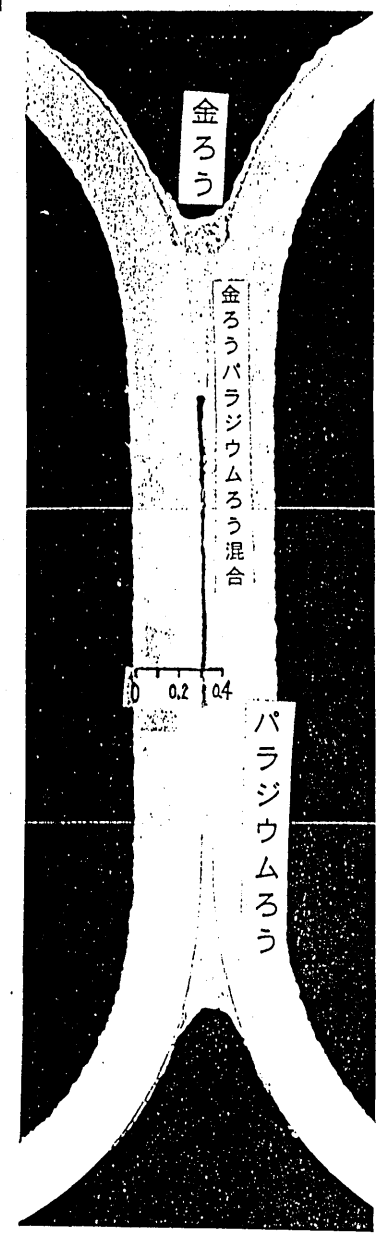
図-44 認定試験品切断調査状況 (S/N006)

25回合計約1時間の燃焼試験を行った、認定試験用燃焼室（S/N006）について、製造時と同じ方法でX線撮影を行い、冷却管相互間ろう付け部に陰影指示が認められた箇所の切断検査を行った結果、以下のことが確認された（図-44）。

a 断面 (チューブ間すきま狭い)

b 断面 (チューブ間すきま広め)
