H-II ロケット 5号機による通信放送技術  
衛星（COMETS）の軌道投入失敗の原因  
究明及び今後の対策について（報告）  
（案）

平成10年7月1日

宇宙開発委員会技術評価部会

## Ｈ－Ⅱロケット５号機による通信放送技術衛星（COMETS）の軌道投入失敗の原因究明及び今後の対策について

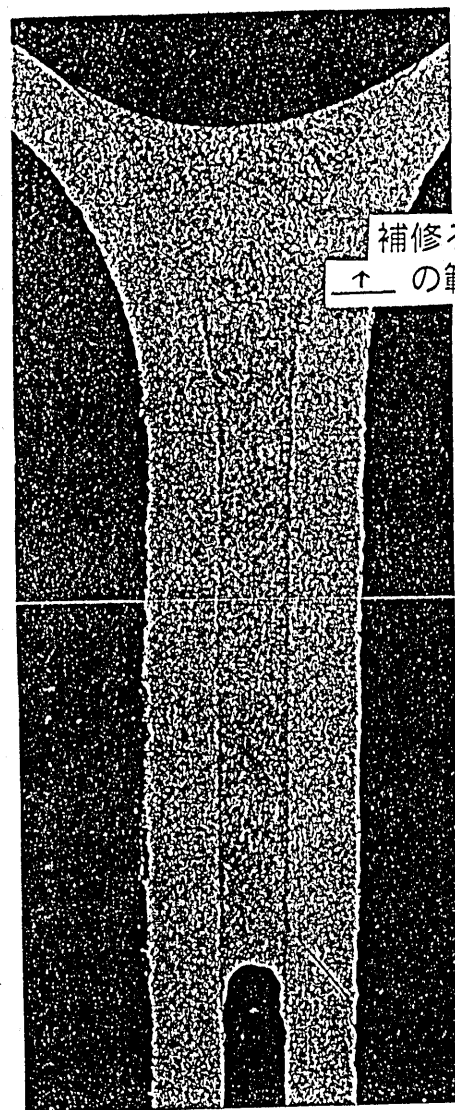
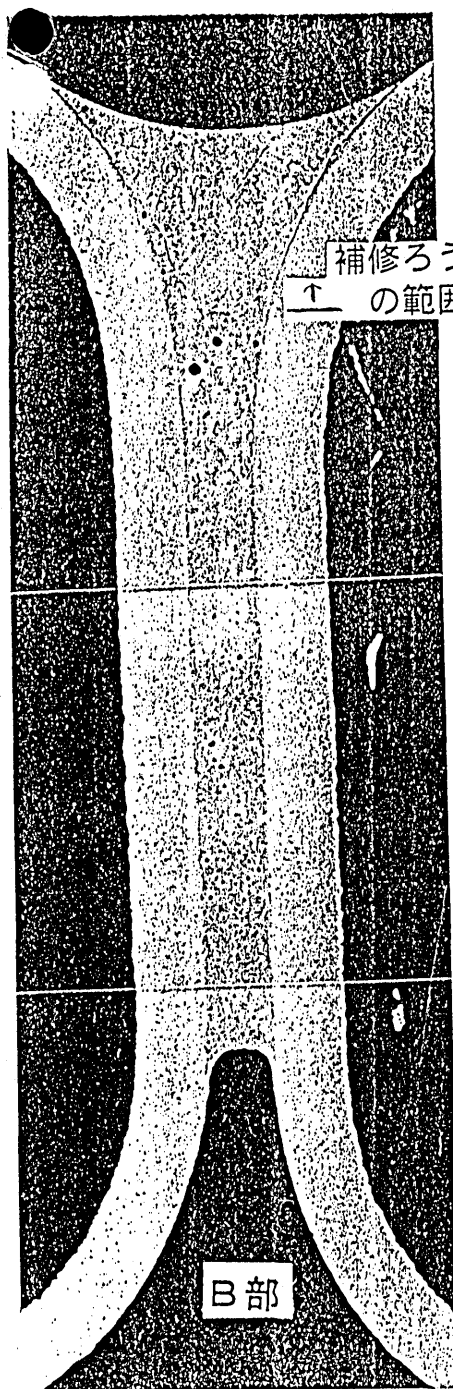
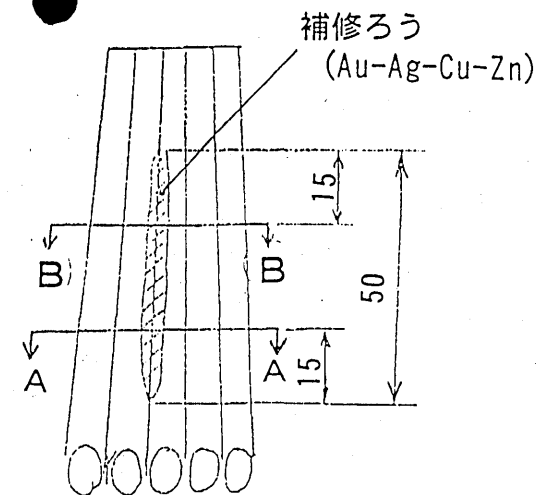
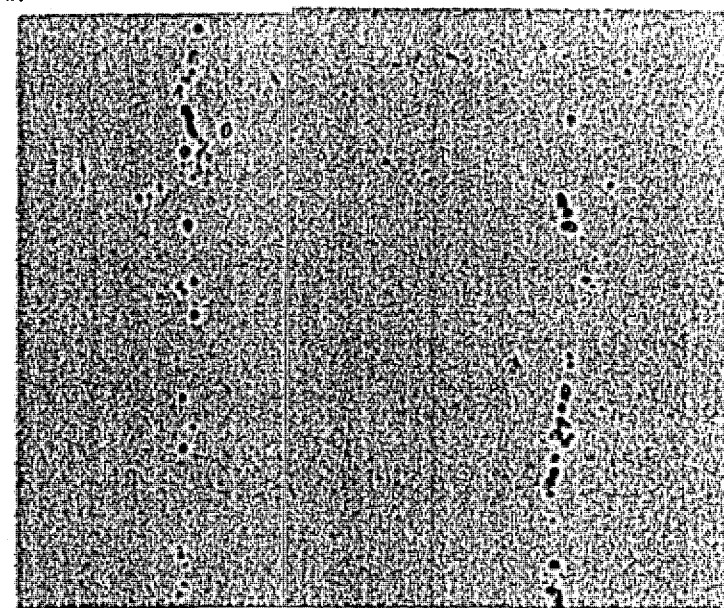
図-45 認定試験品切断調査状況 (S/N004) B部近辺のろう付け界面微小空洞状況  
(注: エッチング処理無し)

また、10回合計約8分の燃焼試験を行った、認定試験用燃焼室（S/N004）について、冷却管相互間ろう付け補修部の切断検査を行った結果、以下のことが確認された（図-45）。

母材 (Niチーブ)      ろう材 (金ろう)      母材 (Niチーブ)

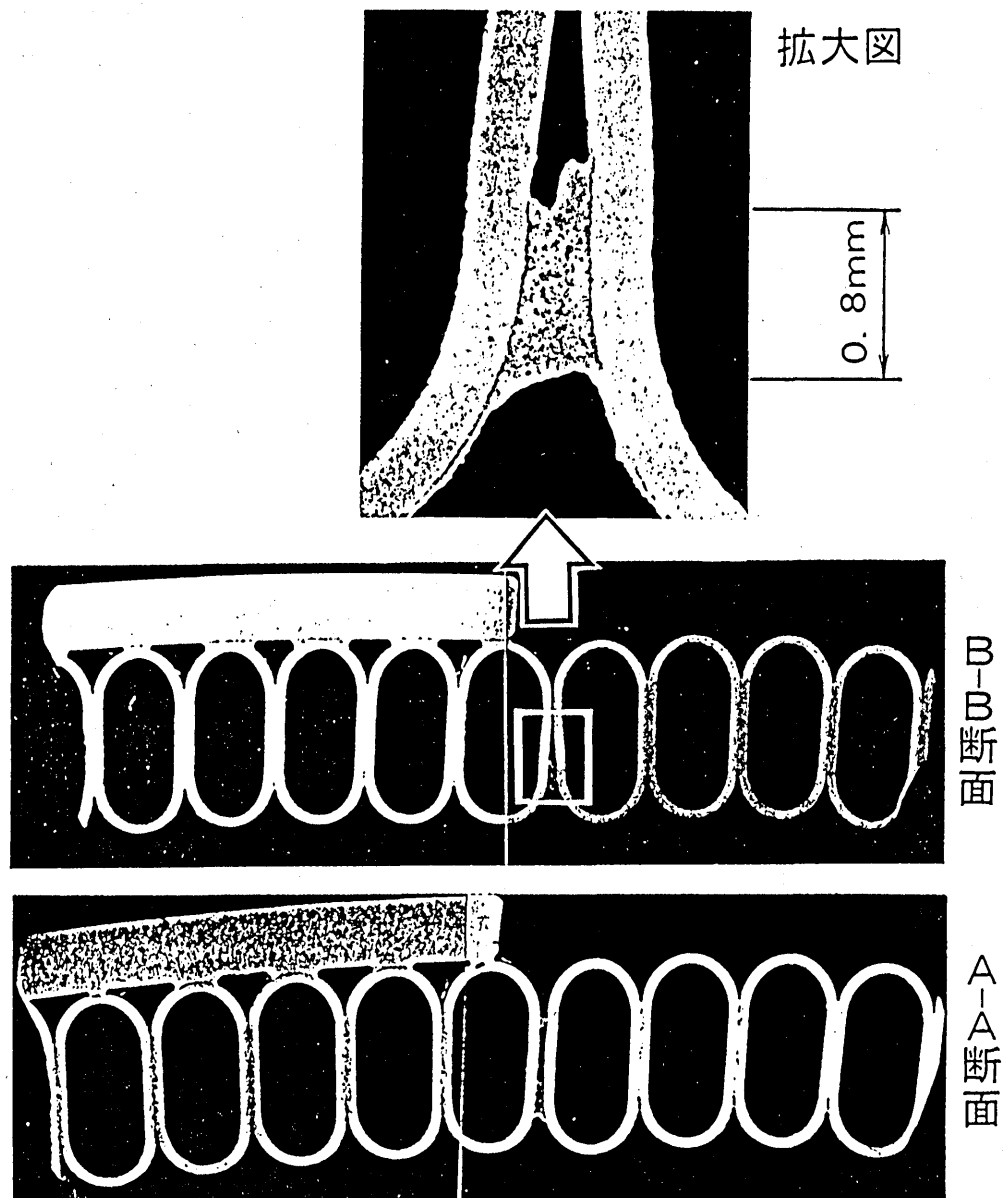
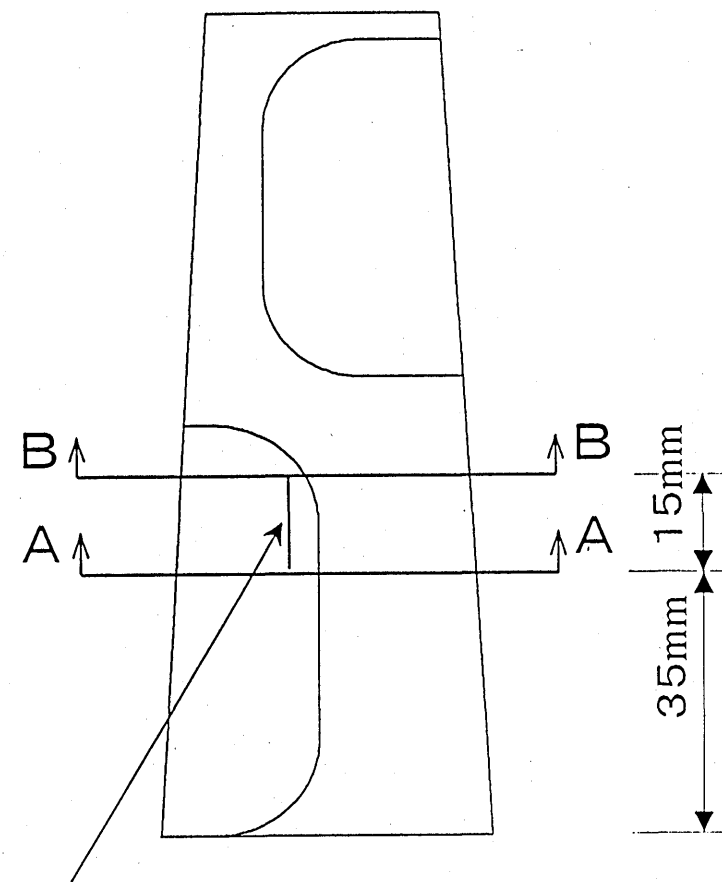
図- 6 内面のみのもろう付け例

外側にフィレットが  
出ていないヶ所

窓部切断箇所

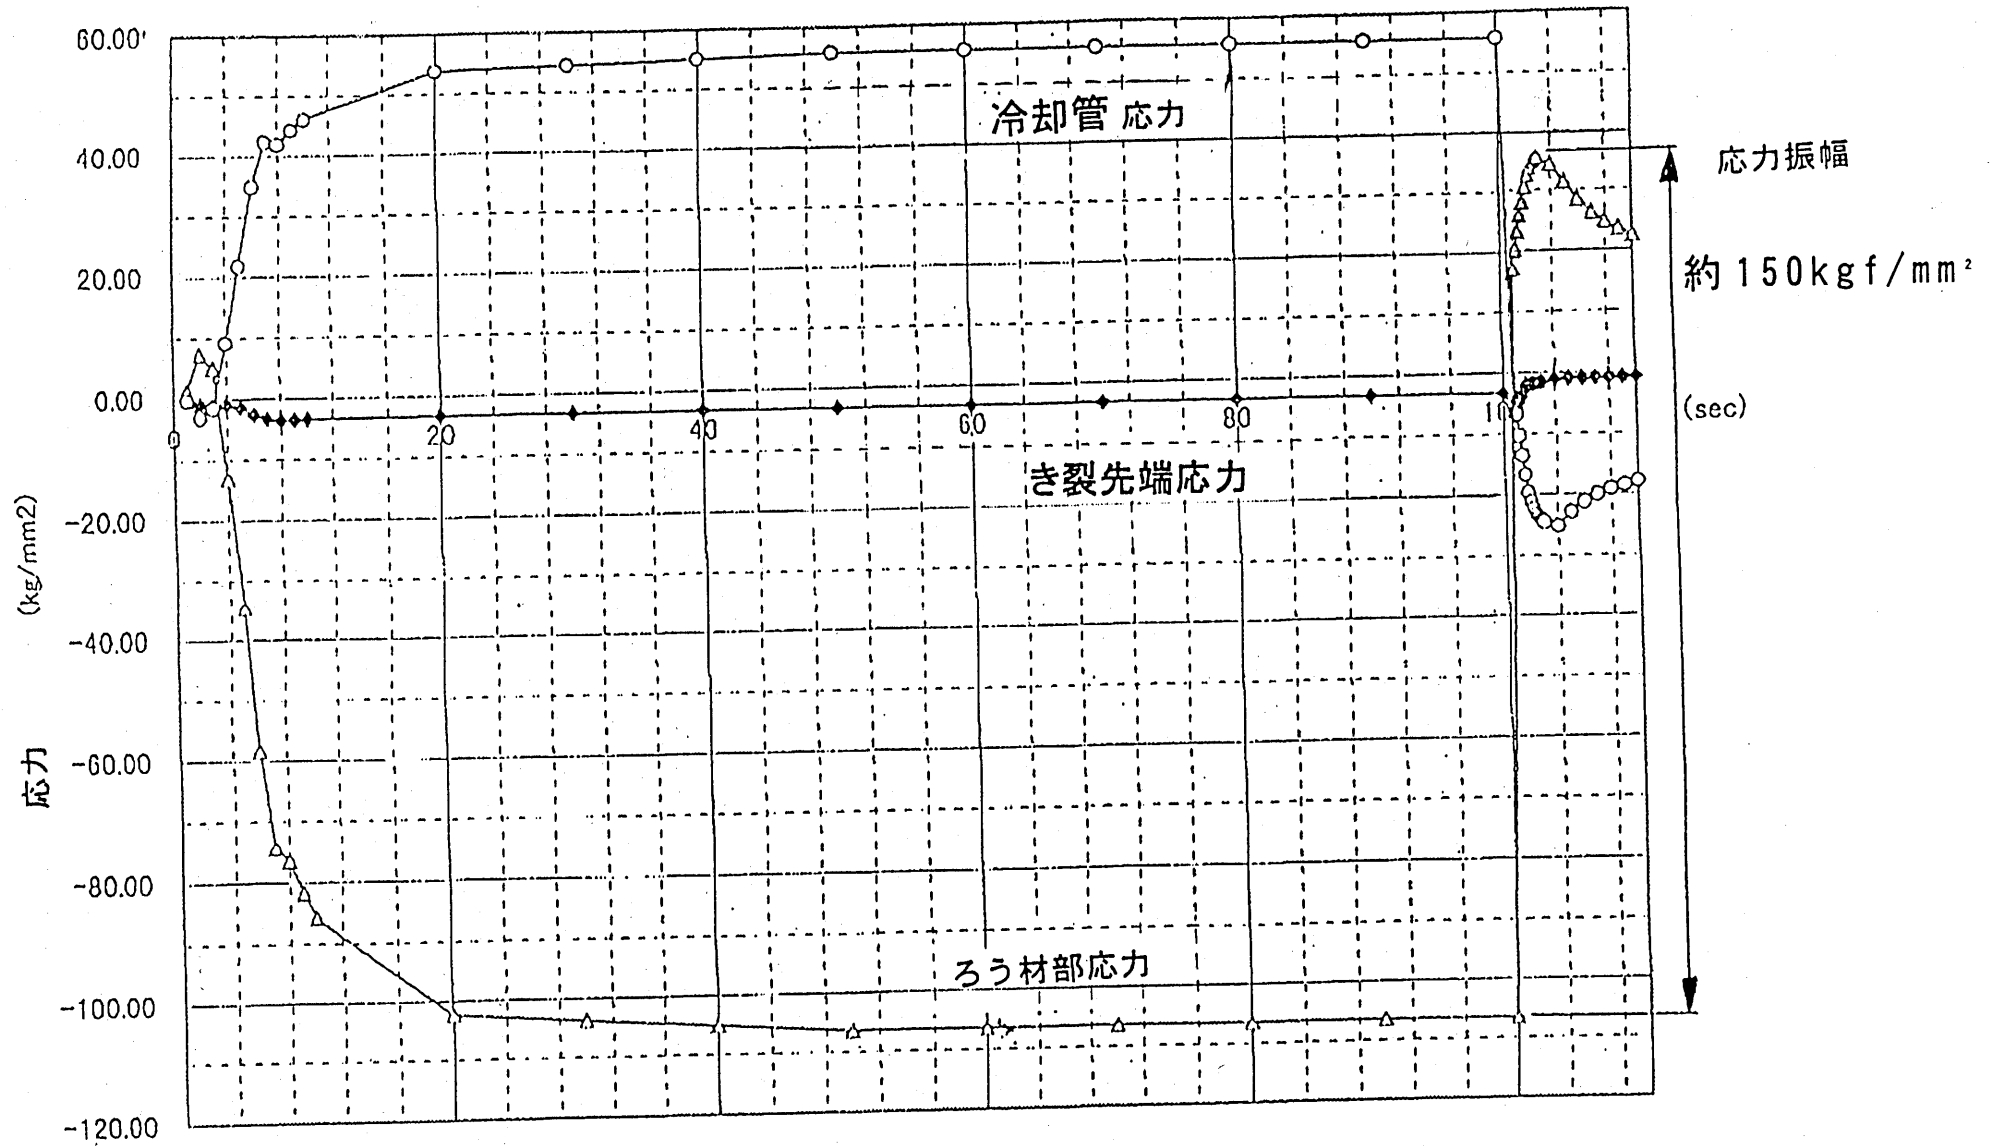
図-54 定常燃焼時の周方向応力履歴（内面のみのろう付けき裂進展）

また、エンジン停止時のもろう付け部（温度500K以下）の応力解析を実施したところ、定常燃焼停止時の応力は、 $30\sim40\text{ kgf/mm}^2$ であり（図-54）、もろう材の引張強度 $70\text{ kgf/mm}^2$ （500～600K）よりも小さいことが明らかとなった。

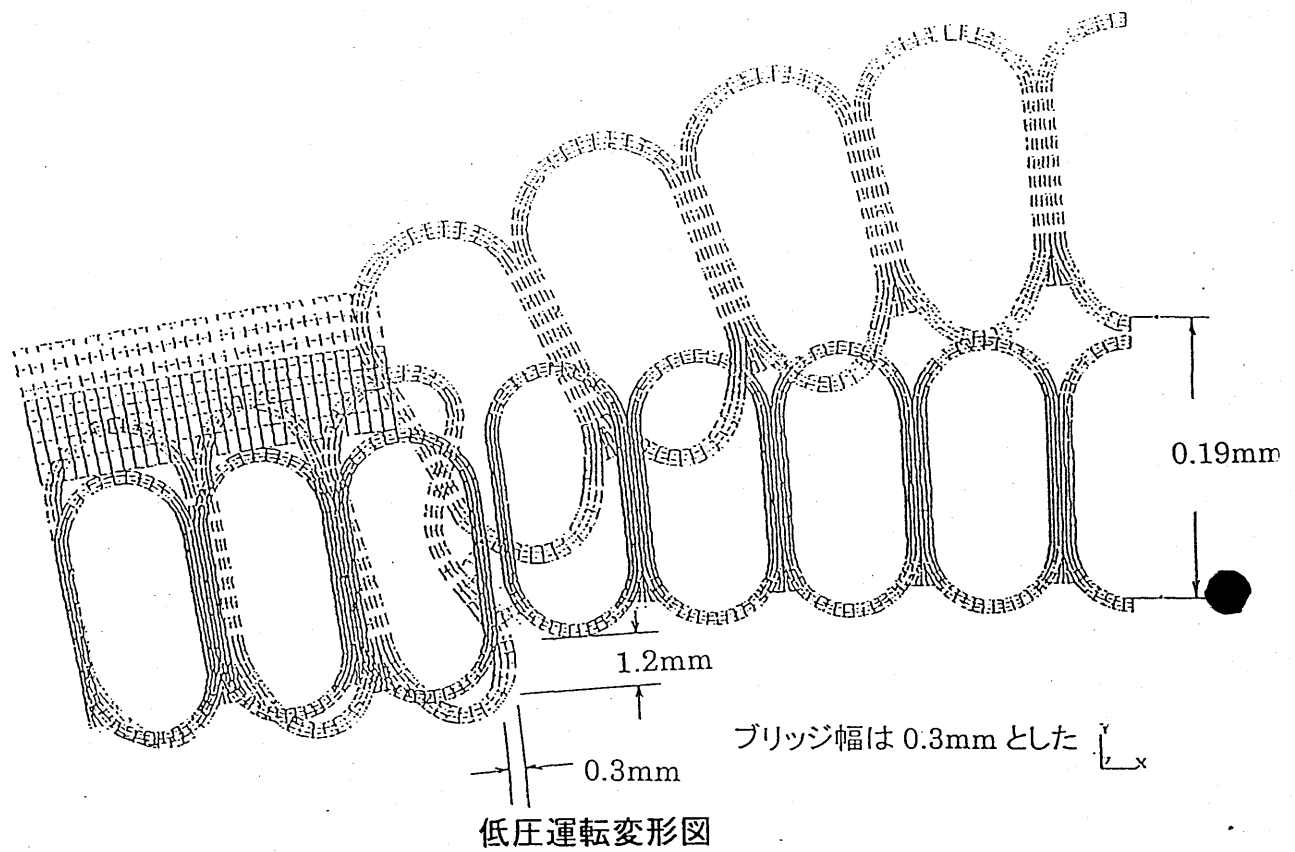
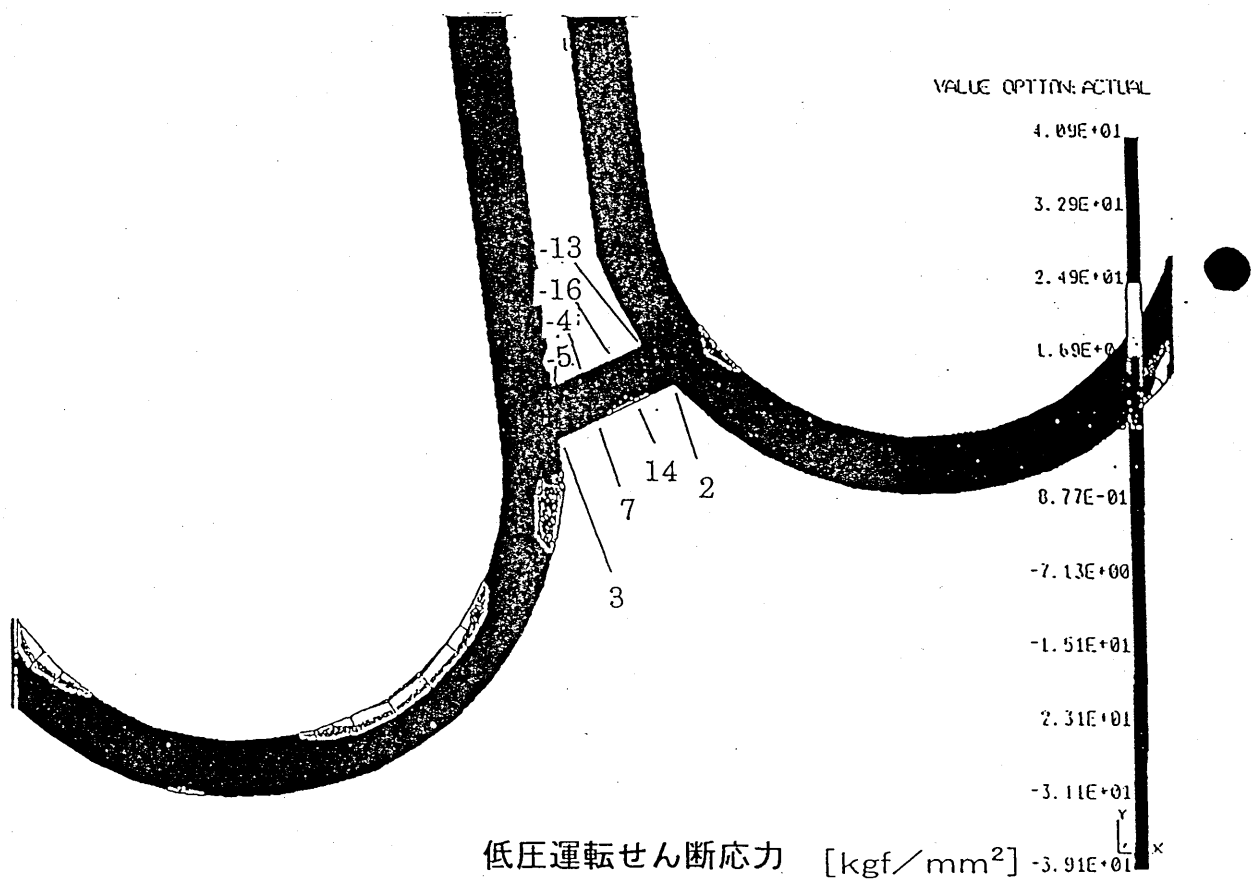
図-55 応力解析結果（内面のみのろう付けせん断破壊）

小さなブリッジ状のろう付け部（ブリッジ部、冷却管相互間隙間0.3mm、冷却管不整量1.2mm、厚さ0.3mm）を仮定して、ブリッジ部の応力解析を実施したところ、ブリッジ部のせん断応力は、最大16kgf/mm<sup>2</sup>程度であり（図-55）、ろう材の引張強度70kgf/mm<sup>2</sup>（500～600K）から推定したせん断強度（約40kgf/mm<sup>2</sup>）よりも小さいことが明らかとなった。

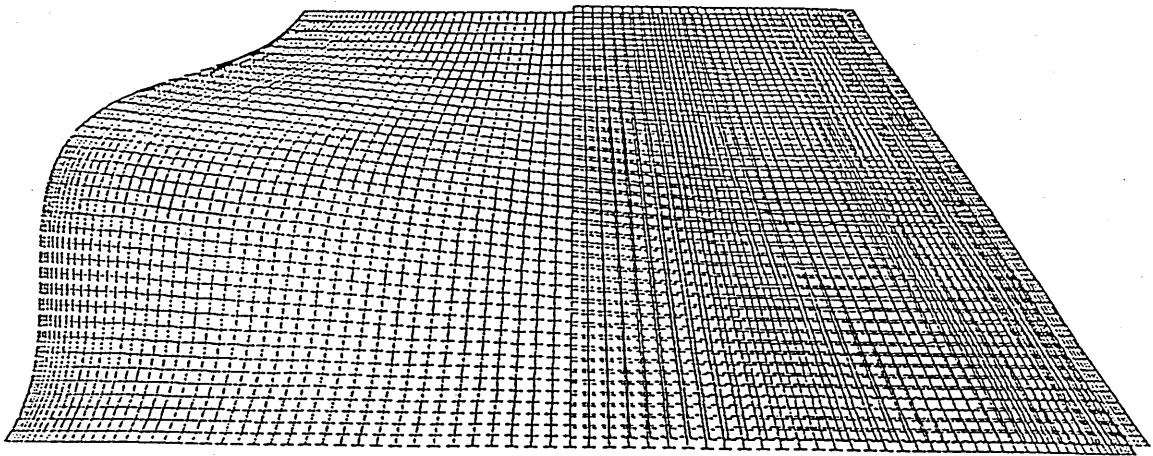
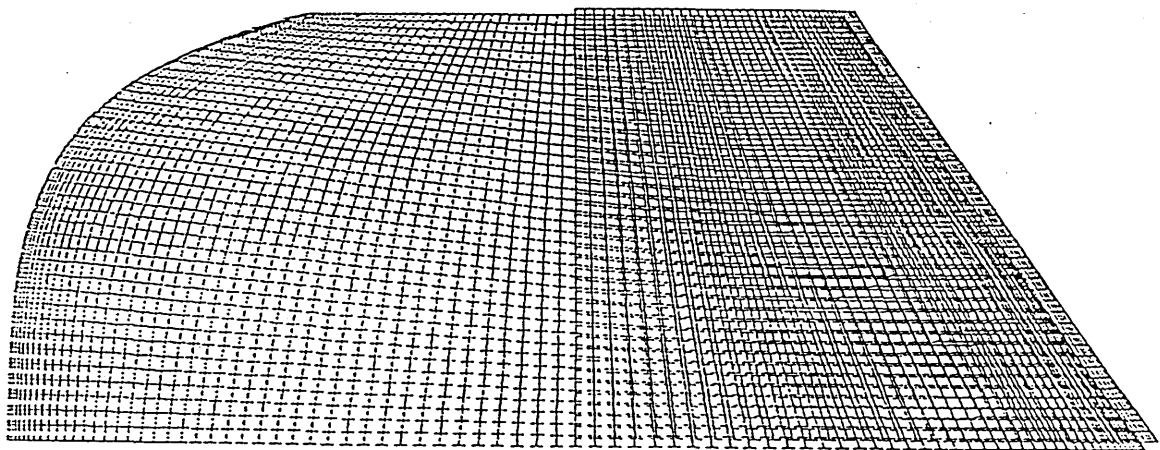
図-57 座屈解析結果(5号機モデル)

また、H-IIロケット5号機とH-IIロケット7号機の外筒・冷却管の接合状態を模擬したモデル（注1）を用いて、座屈解析を行った結果（図-57）、5号機モデルの定常燃焼時のロードファクタ（注2）は、完全拘束で2.8、ピン支持で1.5であり、7号機モデルの結果（完全拘束で3.8、ピン支持で2.7）と比較して5号機モデルの座屈余裕が小さいことが明らかとなった（表-14）。

定常燃焼・完全拘束 ロードファクタ2.8

定常燃焼・ピン支持 ロードファクタ1.5

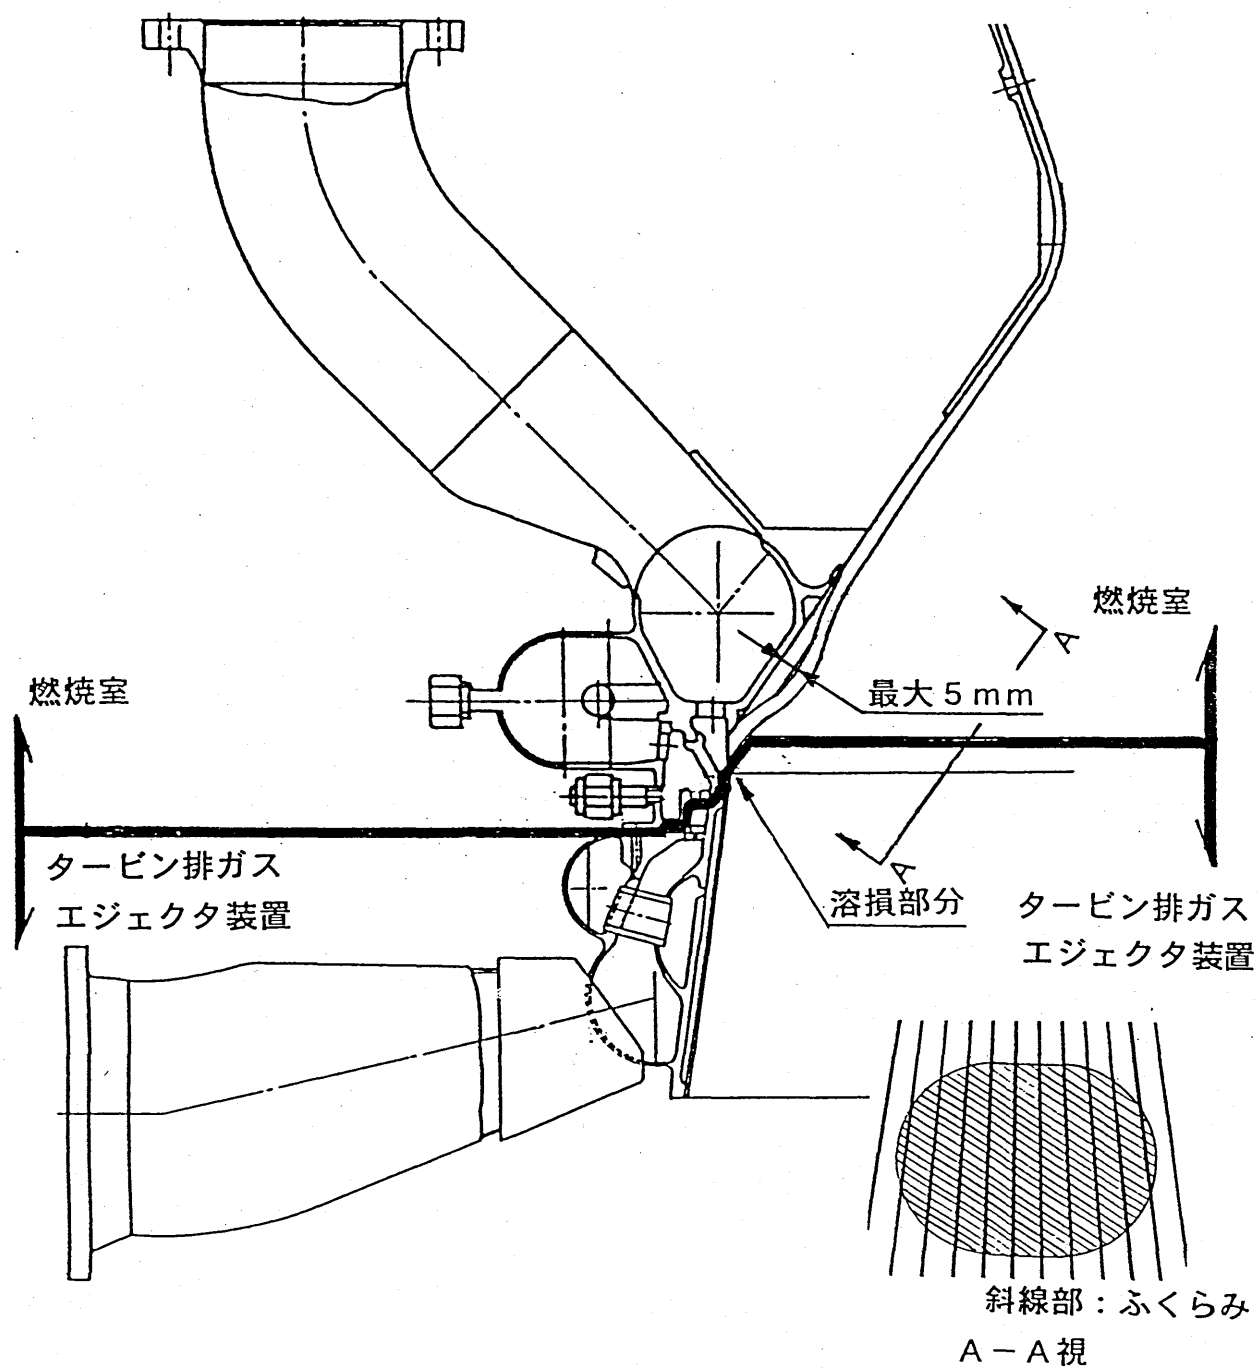
別添図-3 a 開発段階における不具合例 (LE-5)

なお、H-I ロケット第2段エンジン (LE-5) の開発時においては、大気圧下の燃焼試験で、燃焼室の出口に装着されたタービン排ガスエジェクタ装置に冷却不良による溶損が発生した。この時の加熱により、燃焼室の出口近くの冷却管に内面側へのふくらみ (最大5mm) が発生した (別添図-3a)。

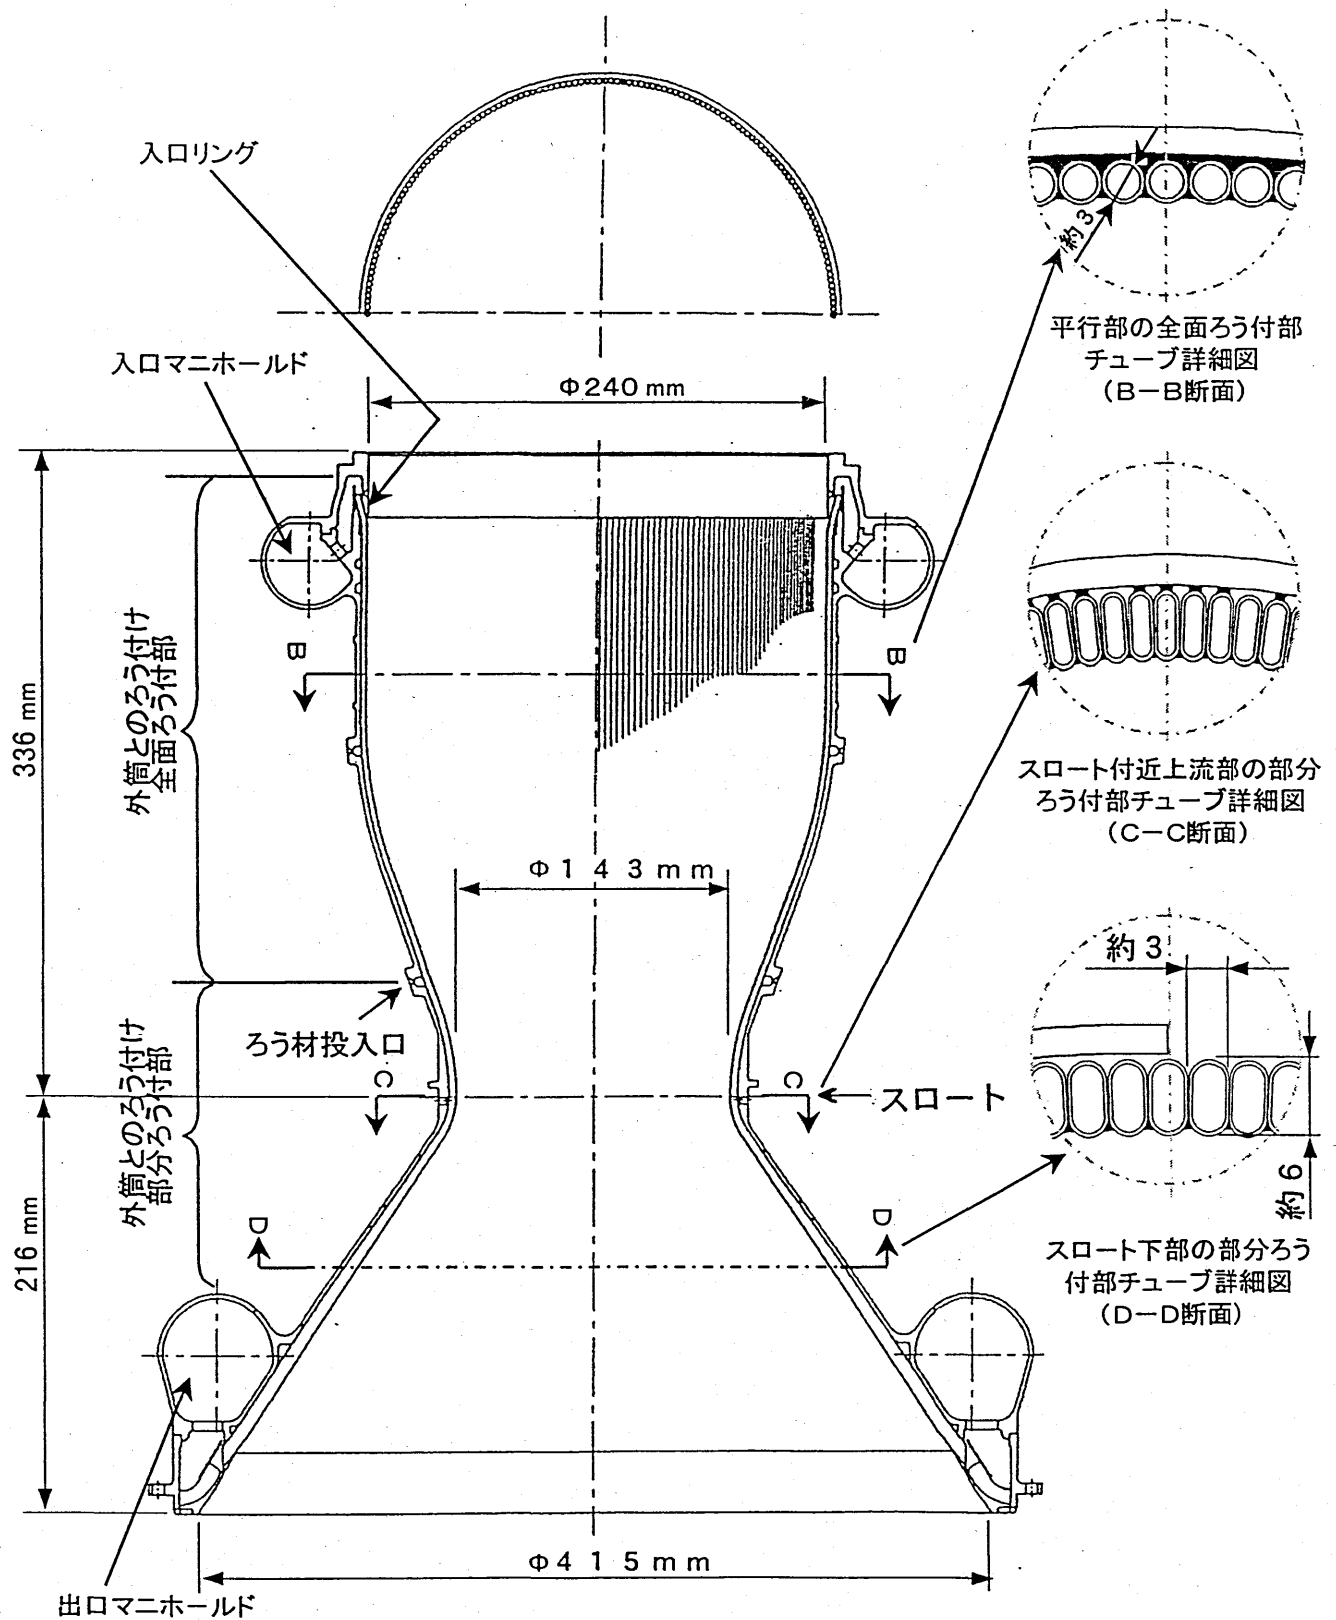
図-3 燃焼室断面図

- ・ 高温・高圧の燃焼ガスで溶融・破壊しないよう、補強用の外筒の内側に、約240本の冷却管（中を冷却水素が流れる管）を周上に配列したものをろう付けにより接合した構造で、高い耐熱性・耐圧性・気密性を保有。
- ・ スロート（直径が最も小さくなる部分で燃焼室中央部）下流部では、外筒に軽量化のための窓（長円形の穴）が多数存在。

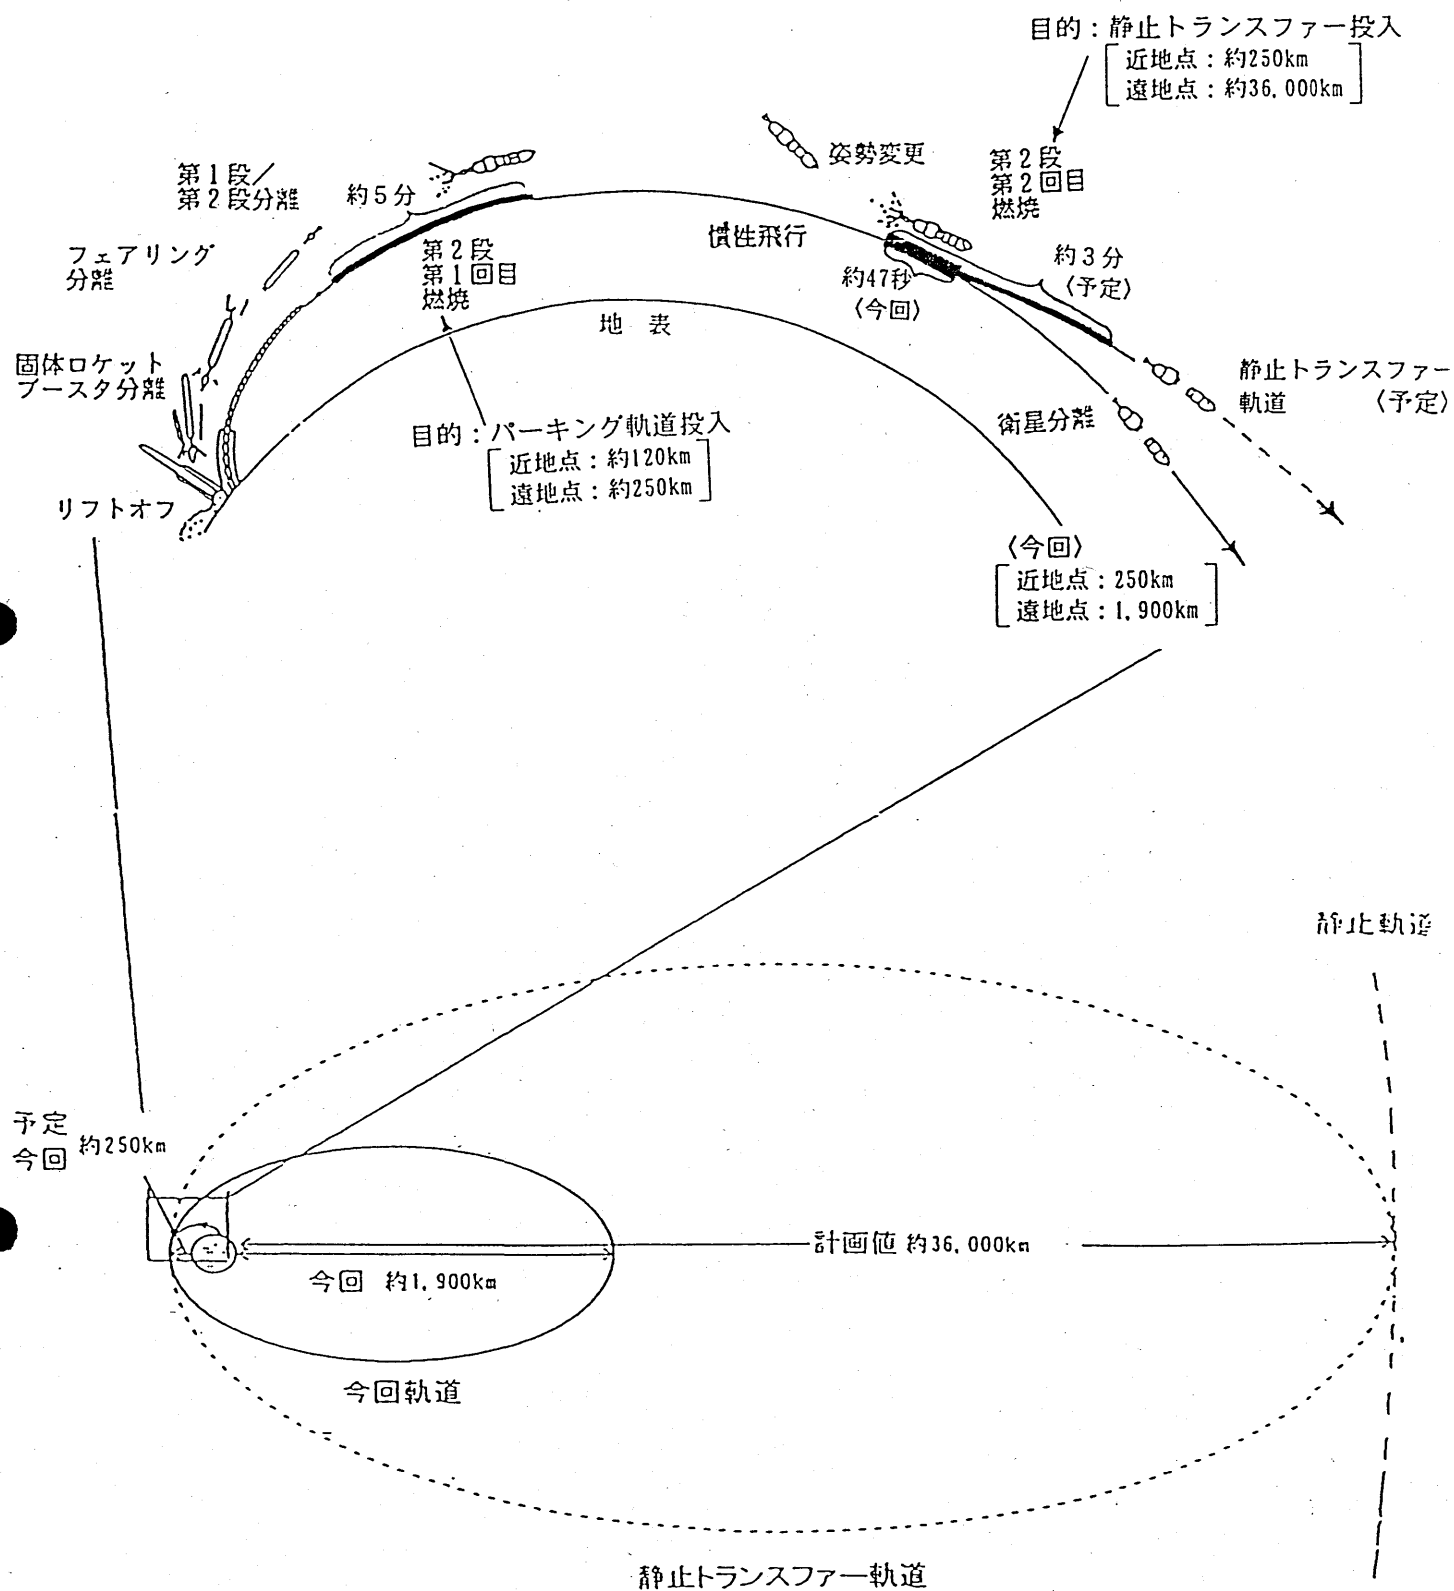
図-4 COMETS軌道投入シーケンス

2 軌道投入失敗の状況（図-4）

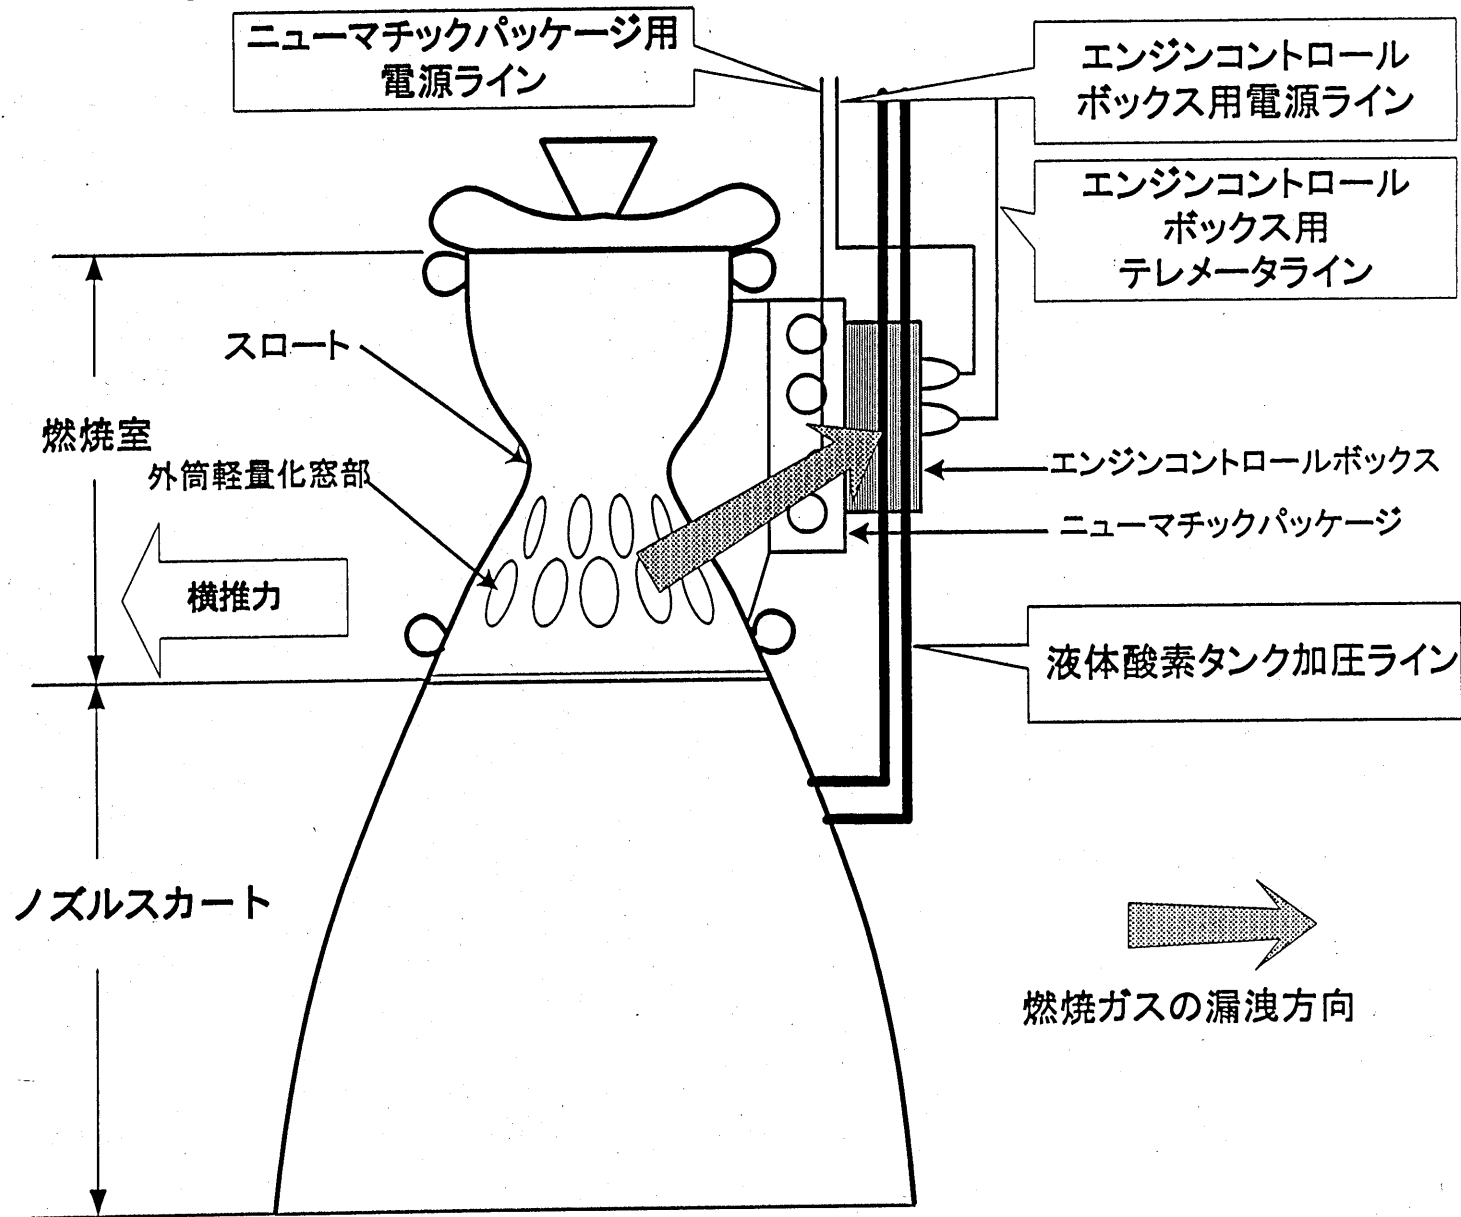
図-5 エンジン早期停止の原因

- ① 軌道上での第2回燃焼中に、燃焼室スロート下流部において、ろう付け部の一部破損により高温の燃焼ガスが漏洩したため、近傍の冷却管が異常に加熱されて熱応力により変形して、燃焼室が大きく開口。
- ② 燃焼室の外筒窓部から高温の燃焼ガスが噴出したため、エンジン制御系電源配線が溶損し、エンジンバルブが閉鎖して、予定より早くエンジンが燃焼を停止。

1. 燃焼ガスが燃焼室から漏れ始めた。これにより、酸素タンク加圧ラインのヘリウムガス温度等が上昇した。

2. 漏洩量は増加し、ほぼ一定となった。以下の現象が発生した。

- 1) 燃焼圧の僅かな低下
- 2) 横推力の発生
- 3) 電源ラインの断続的な短絡
- 4) エンジンの状態計測の障害

3. エンジンコントロールボックスへの電源供給が最終的に遮断され、エンジン主弁が突然閉となった。このため、エンジンは急速に停止した。
